## Onderzoek kerktoren

Reuver

| Rapportnummer | 29845 |
| Rapportdatum | 29 september 2016 |

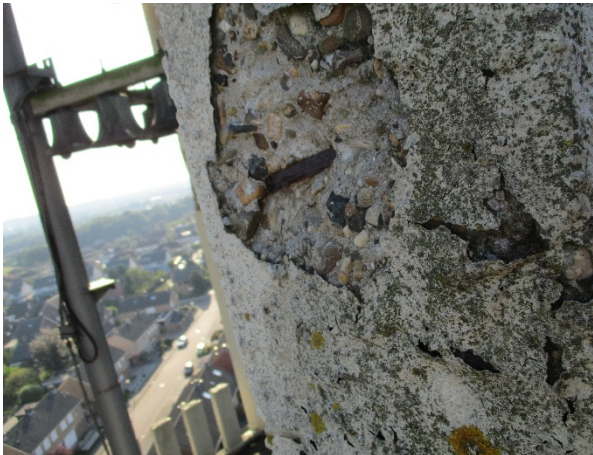
- De coating heeft het einde van zijn levensduur bereikt. De coating is plaatselijk verdwenen en bladdert veelvuldig af.
- Diverse betonschades aanwezig. De betonschades hebben een totale oppervlakte van circa 12 m<sup>2</sup>.
- Eén horizontale scheur ter plaatse van de stortnaad, scheurwijdte < 0,2 mm. Scheur over de gehele breedte van de wand.

Figuur 8.1: Afgedrukt en losliggend beton met wapeningscorrosie, buitenzijde wand A.

- Alle schades repareren met behulp van PCC-reparatiemortel die voldoet aan NEN-EN 1504-3, klasse R4. De mortel dient geschikt te zijn voor toepassing in milieuklasse XC4, XF1.

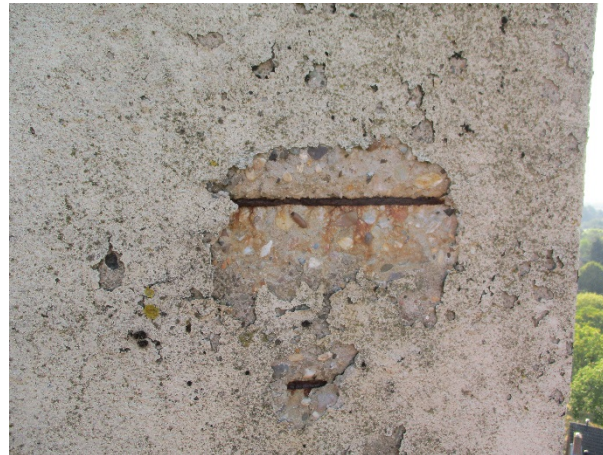
Figuur 8.2: Afgedrukt en losliggend beton met wapeningscorrosie, buitenzijde wand A.

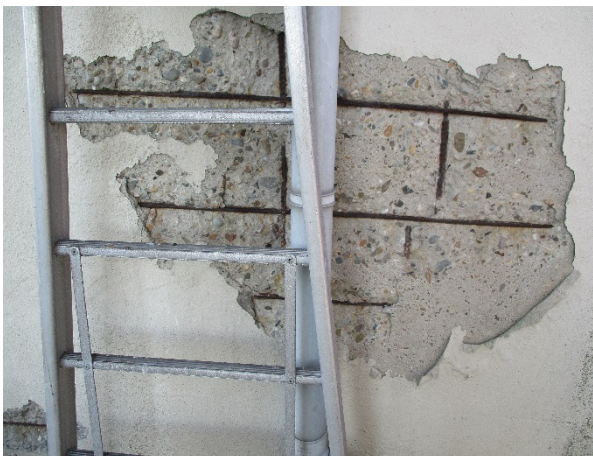
Figuur 8.3: Afgedrukt en losliggend beton met wapeningscorrosie, binnenzijde wand A.

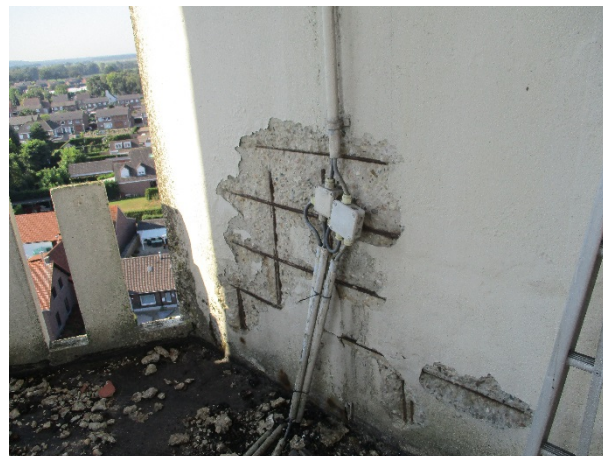
Figuur 8.4: Afgedrukt en losliggend beton met wapeningscorrosie, binnenzijde wand A.

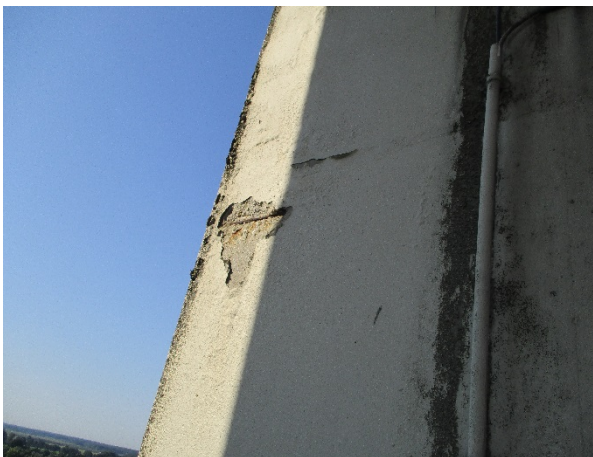
Figuur 8.5: Afgedrukt en losliggend beton met wapeningscorrosie, binnenzijde wand A.

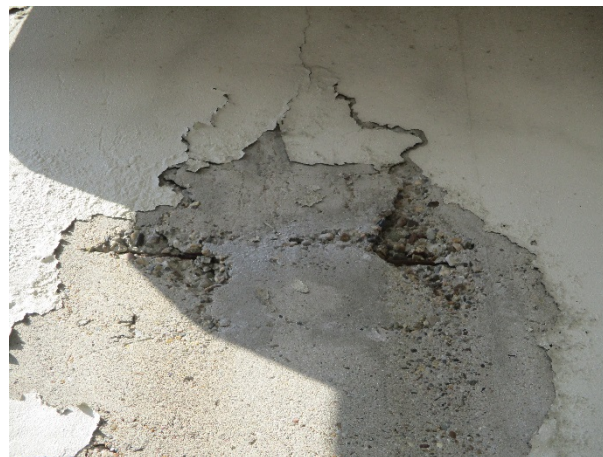
Figuur 8.6: Afgedrukt en losliggend beton met wapeningscorrosie, detail binnenzijde wand A.

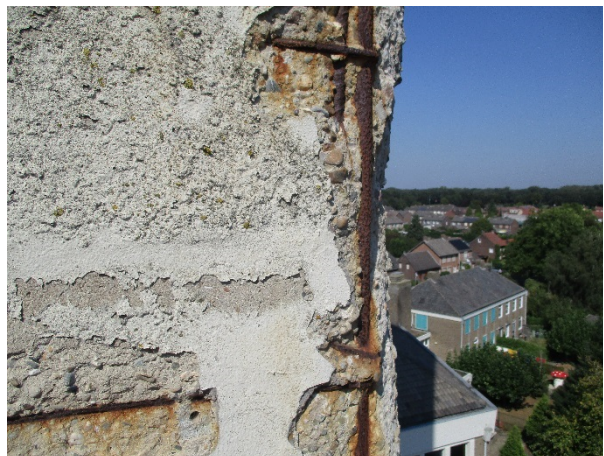
Figuur 8.10: Afgedrukt en losliggend beton met wapeningscorrosie, buitenzijde wand C.

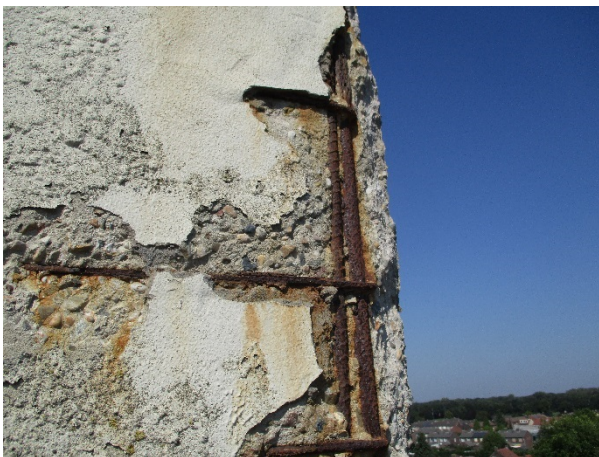
Figuur 8.11: Afgedrukt en losliggend beton met wapeningscorrosie, buitenzijde wand C.

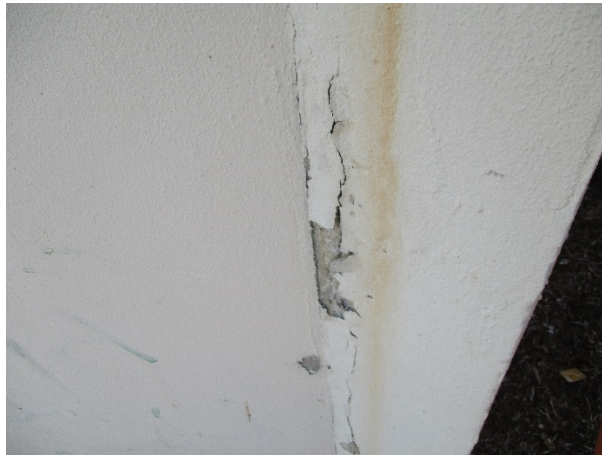
Figuur 8.14: Afgedrukt en losliggend beton met wapeningscorrosie, buitenzijde wand E.

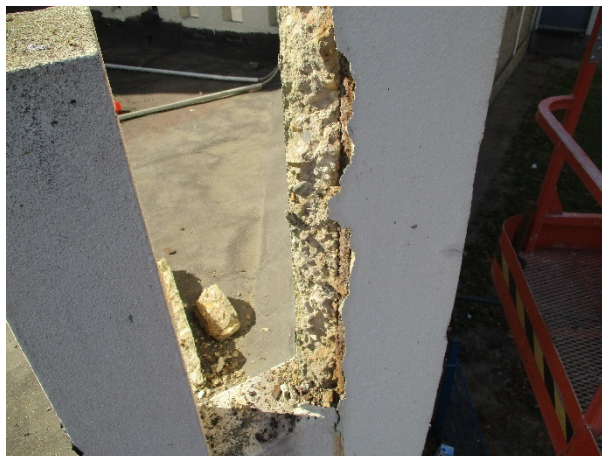
Figuur 8.16: Afgedrukt en losliggend beton met wapeningscorrosie, buitenzijde wand E.

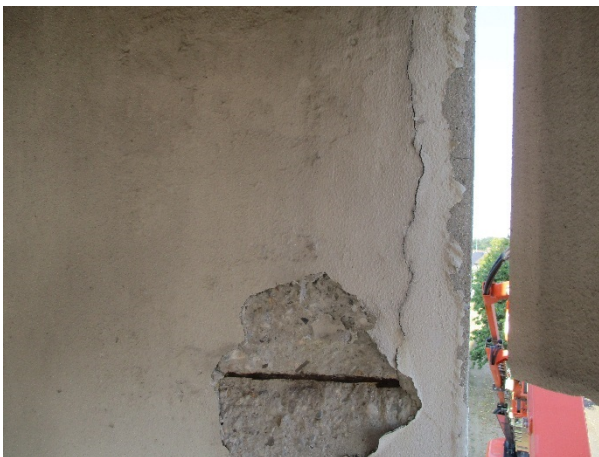
Figuur 8.17: Afgedrukt en losliggend beton met wapeningscorrosie, binnenzijde wand E.

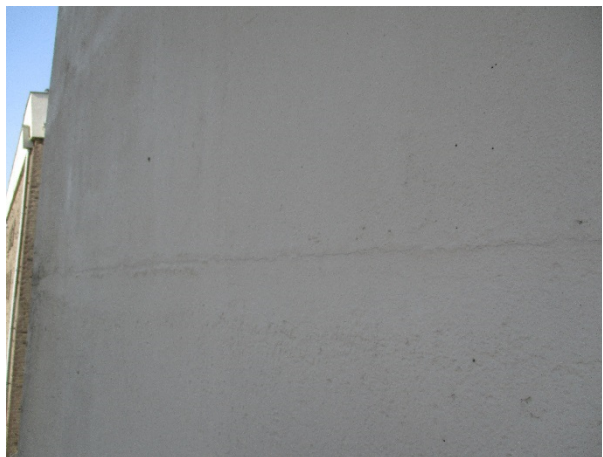
De hoeveelheid waargenomen scheuren is beperkt en voor zover waarneembaar gering van ernst. Alleen ter plaatse van stornaden zijn scheuren waargenomen. Deze hebben telkens scheurwijdtes van maximaal 0,2 mm. Feitelijk betreft het telkens open/onthechte stornaden, totaal negen stuks met een gezamenlijke lengte van 26,1 m<sup>1</sup>. Opgemerkt dient te worden dat achter (de resten van) de lijvige, flexibele coating mogelijk nog scheuren aanwezig zijn; de omvang en ernst hiervan zal echter beperkt zijn.

De scheuren die zijn waargenomen ter plaatse van de stornaden zijn waarschijnlijk al ontstaan in de periode kort na de bouw. Wanneer een nieuw "segment" op het reeds uitgeharde deel van de toren wordt gestort, zal dit nieuwe deel altijd wat krimpen tijdens de uitharding. Dit krimpen wordt verhinderd door het reeds uitgeharde deel, waardoor ter plaatse van de stornaad krimp-scheuren kunnen ontstaan. De oorspronkelijke minimale scheurwijdte heeft zich in de loop der jaren kunnen ontwikkelen tot de huidige -overigens nog steeds geringe- scheurwijdte, onder ander door een mogelijk onvoldoende voorbereekte stornaad van het oudere deel, de geringe hoeveelheid wapening in de constructie en de talloze temperatuurswisselingen gedurende de levensduur van de constructie.

Figuur 8.18: Horizontale scheur t.p.v. stortnaad binnenzijde wand E.

- Alle scheuren dichtend injecteren met een blijvend flexibele injectiehars.
- Na afwerken en uitharding van de mortel, de gehele toren (wanden en onderzijdes vloeren) voorzien van een blijvend flexibel, carbonatatierevend en dampopen coatingsysteem.

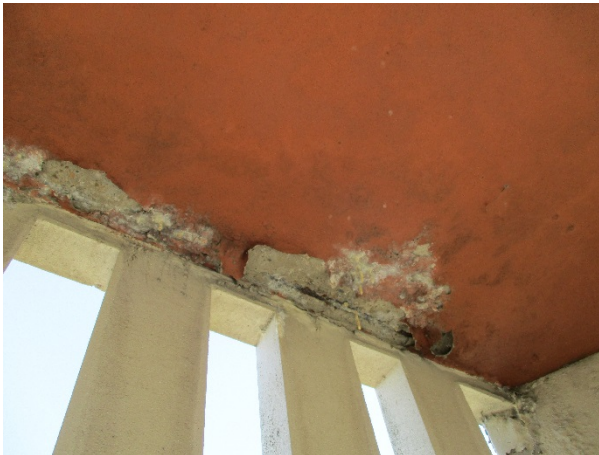
- De coating heeft het einde van zijn levensduur bereikt. De coating is plaatselijk verdwenen en bladdert veelvuldig af.
- Diverse betonschades aanwezig ter plaatse van de onderzijde van de zesde en zevende verdieping en de onderzijde van het dak. Betonschades bevinden zich voornamelijk nabij de kanteelstroken en rondom de vloersparingen voor de ladder. De betonschades in de onderzides van deze vloeren hebben een totale oppervlakte van circa 12 m<sup>2</sup>.

Figuur 8.19: Afgedrukt en losliggend beton met wapeningscorrosie, onderzijde vloer 6<sup>e</sup> verdieping.

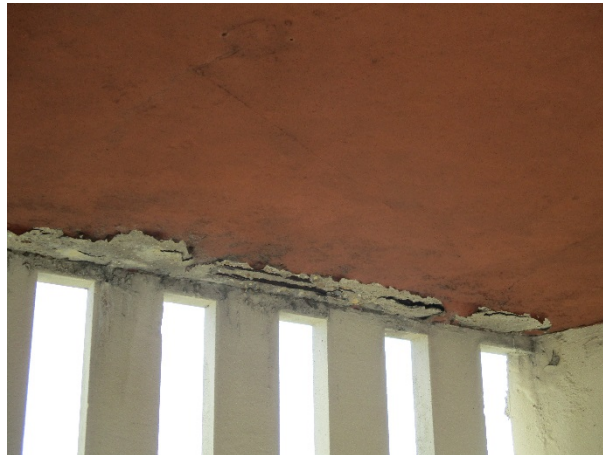
Figuur 8.20: Afgedrukt en losliggend beton met wapeningscorrosie, onderzijde vloer 6<sup>e</sup> verdieping.
