## **Meerjarenonderhoudsplan 2018 - 2027**

**De Pindullekesboom**

object: 5DI001

datum : oktober 2018

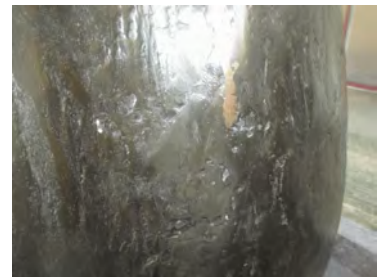
Incidenteel lichte plekken in het patineerwerk van de beelden.

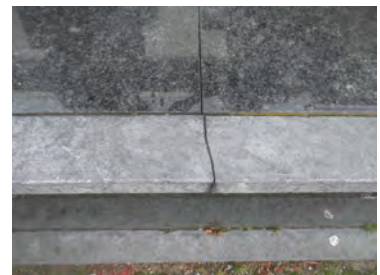
De natuursteen randafwerking aan de achterzijde van de sokkel is gescheurd.

| 3-Gebouw | | 5DI003 | De Ontmoeting | | | 2-Budget | | GEM-A | | Achterstallig onderhoud | | | | | |
|---|---|---|---|---|---|---|---|---|---|---|---|---|---|---|---|
| 3500; 6000; 0- | Natuursteen; Vervangen; Algemeen- | gescheurde rand van sokkel vervangen | 2 | 1,00pt | 1324,09 | 1.324 | 0 | 0 | 0 | 0 | 0 | 0 | 0 | 0 | 0 |

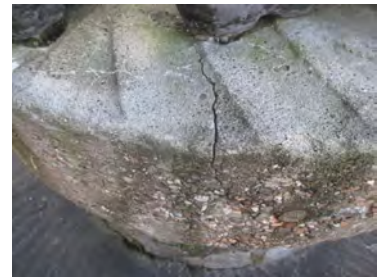
Verschillende scheuren in de bovenste steen van de sokkel.

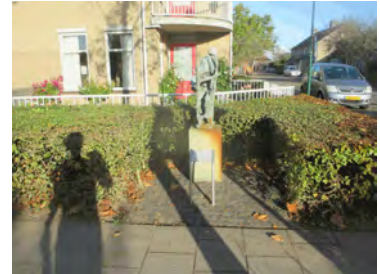
Het bronze beeld geplaatst op een hardstenen sokkel verkeert in een redelijke staat. Op de onderkant van het beeld zijn grote roestplekken aanwezig. Het roestwater is ook over de sokkel gelopen.

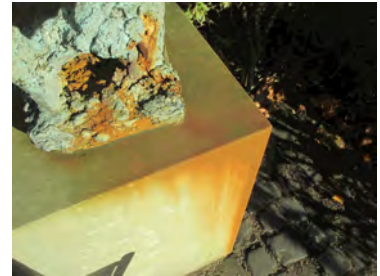
Roestplekken op het beeld en roestwater over de sokkel. Het is vreemd dat de roestplekken deels over het beeld lopen en daardoor niet duidelijk wat nu de exacte oorzaak is. Er is een stelpost opgenomen om vervolg onderzoek uit te voeren en de roest te verwijderen.

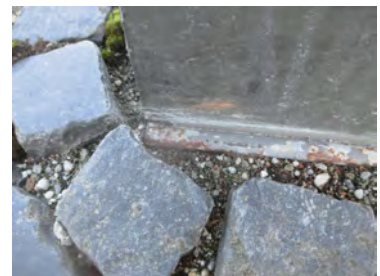
Aan de onderzijde van het kunstwerk zijn roestplekken aanwezig.

| 3-Gebouw | | 5HS004 | Roggeblad | | | 2-Budget | | GEM-P | | Gemeente - planmatig onderhoud | | | | | | |
|---|---|---|---|---|---|---|---|---|---|---|---|---|---|---|---|---|
| 4799; 5210; 0- | Diverse onderdelen; Herschilderen; Algemeen- | roestplekken op verankering van het kunstwerk | | 2 | 1,00pt | 265,97 | 0 | 266 | 0 | 0 | 0 | 0 | 0 | 0 | 0 | 0 |

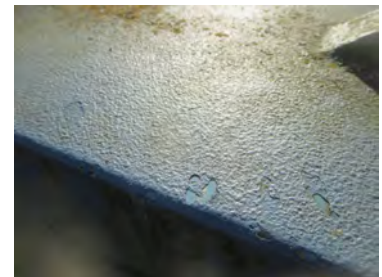
Op diverse plaatsen is er schade aan de coatinglaag, vermoedelijk door vandalisme. Geadviseerd wordt om het schilderwerk gelijktijdig uit te voeren met de andere 6 Tango kunstwerken, om zo de eenheid van de kunstwerken te kunnen waarborgen.

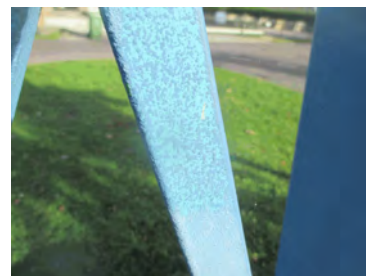
Op diverse plaatsen is er schade aan de coatinglaag. Geadviseerd wordt om het schilderwerk gelijktijdig uit te voeren met de andere 6 Tango kunstwerken, om zo de eenheid van de kunstwerken te kunnen waarborgen.

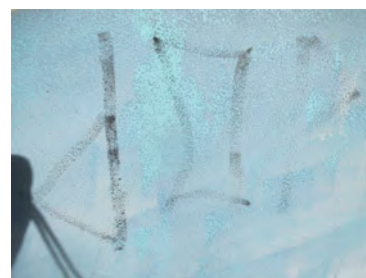
Vervuiling en oude graffiti plekken aanwezig op het kunstwerk.

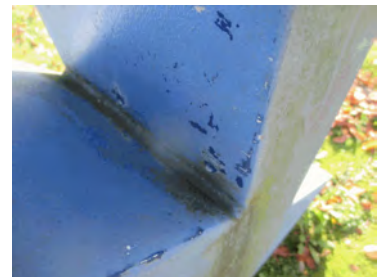
Op diverse plaatsen is er schade aan de coatinglaag en kleine roestplekken zichtbaar. Geadviseerd wordt om de roest te verwijderen en het schilderwerk gelijktijdig uit te voeren met de andere 6 Tango kunstwerken, om zo de eenheid van de kunstwerken te kunnen waarborgen.

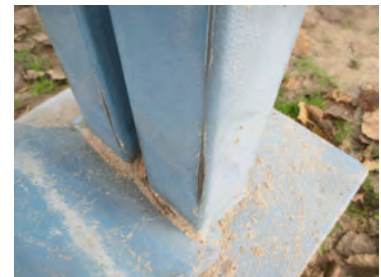
Op diverse plaatsen is er schade aan de coatinglaag. Geadviseerd wordt om het schilderwerk gelijktijdig uit te voeren met de andere 6 Tango kunstwerken, om zo de eenheid van de kunstwerken te kunnen waarborgen.

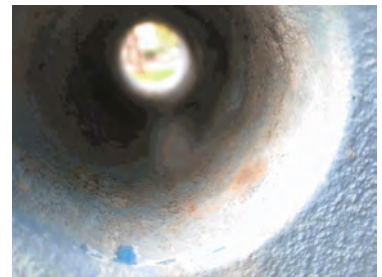
Op diverse plaatsen is er schade aan de coatinglaag. Geadviseerd wordt om het schilderwerk gelijktijdig uit te voeren met de andere 6 Tango kunstwerken, om zo de eenheid van de kunstwerken te kunnen waarborgen.

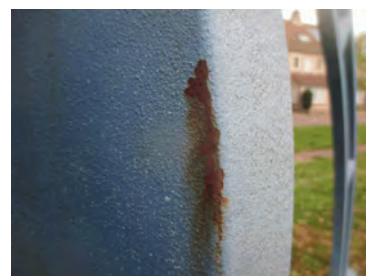
Op diverse plaatsen is er schade aan de coatinglaag en roestplekken. Geadviseerd wordt om de roestplekken te verwijderen en het schilderwerk gelijktijdig uit te voeren met de andere 6 Tango kunstwerken, om zo de eenheid van de kunstwerken te kunnen waarborgen.

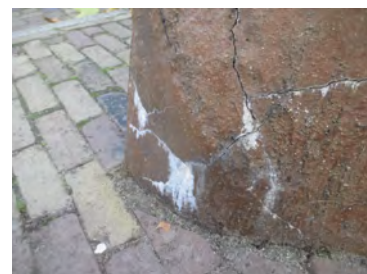
Meerdere zettingsscheuren aanwezig op het kunstwerk. Mogelijk is de wapening in het kunstwerk aangetast. Geadviseerd wordt om te scheuren te herstellen en tevens vervolgonderzoek uit te voeren naar de kwaliteit van de wapening.

| 3-Gebouw | | 5HS012 | De vijf eiken | | | 2-Budget | | GEM-A | | Achterstallig onderhoud | | | | | | |
|---|---|---|---|---|---|---|---|---|---|---|---|---|---|---|---|--|
| 1785; 1000; 0- | Kunstwerken; Onderhouden; Algemeen- | Stelpost herstellen scheuren en vervolgonderzoek. | 1 | 1,00pt | 11253,00 | 11.253 | 0 | 0 | 0 | 0 | 0 | 0 | 0 | 0 | 0 | |

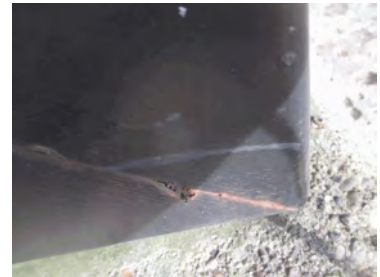
Het kunstwerk bevat incidenteel enkele roestplekken en beschadigingen. Er is een post opgenomen om deze punten bij te werken zodat het schilderwerk weer enkele jaren meekan

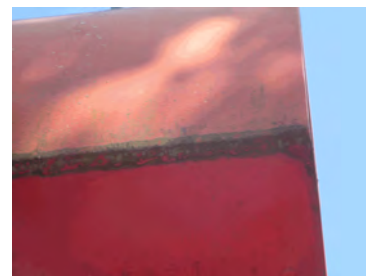
Het kunstwerk bevat enkele kale delen, incidenteel corrosie en algemeen verkleuring. Om het kunstwerk in een goede staat te houden wordt geadviseerd de corrosie te verwijderen en het schilderwerk op korte termijn uit te voeren.

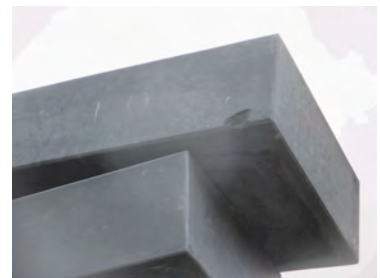
Kleine beschadiging op een hoek en incidenteel een scheur op de sokkels

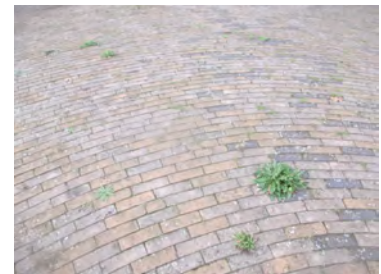
De bestrating van het kunstwerk/rotonde is over het algemeen vervuild en in het midden zijn witte vlekken op de stenen zichtbaar.

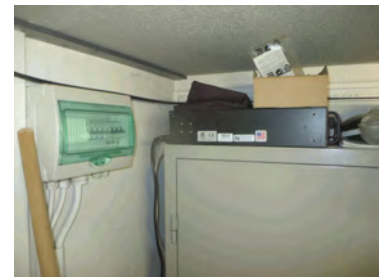
De verlichting van de led wall is opnieuw defect. Er is een stelpost opgenomen voor het repareren van het kunstwerk op basis van herstel werkzaamheden bij vorige storing. Volgens factuur van Inter Visual Systems zijn verschillende onderdelen niet meer leverbaar en is er in 2013 om die reden bij hen enkele van deze essentiële onderdelen opgeslagen.

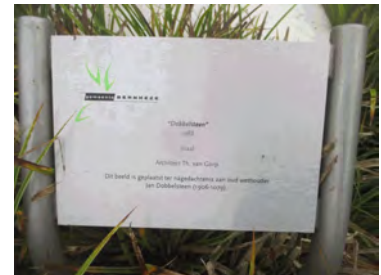
1700; 2000                      Terreininventaris; Corrigeren  
In het tekstbordje staat een jaartal fout vermeld. Er staat nu: (1906-1079).

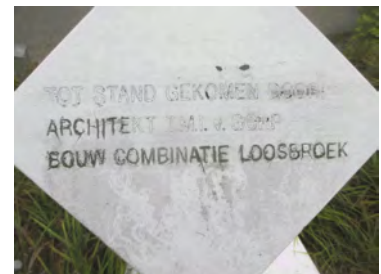
1785; 5210                      Kunstwerken; Herschilderen  
Teksten op de dobbelsteen niet duidelijk meer leesbaar, afbladderen van het schilderwerk en corrosie op het kunstwerk. Geadviseerd wordt om het kunstwerk op korte termijn te schilderen.

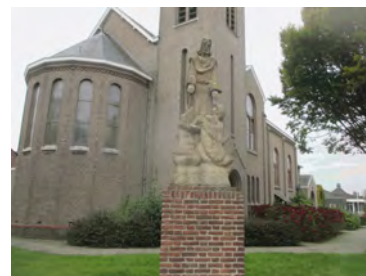
Het gehele beeld heeft oppervlakte schade door erosie ten gevolge van "zure regen". Hierdoor zijn de zachtere delen weggewassen in de loop der tijd. Om de verloren details van de verweerde structuur te conserveren dient een nieuwe toplaag te worden aangebracht, waarbij verdwenen stukken van het beeld worden aangevuld.

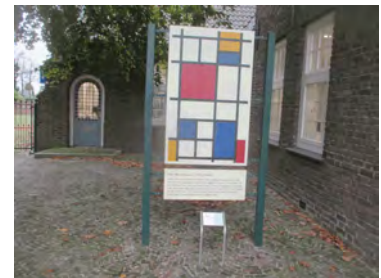
Plaatselijk afbladdering van schilderwerk en roestplekken op verschillende plaatsen. Stelpost opgenomen voor het herstellen van de roestplekken en het schilderen van de het geheel.

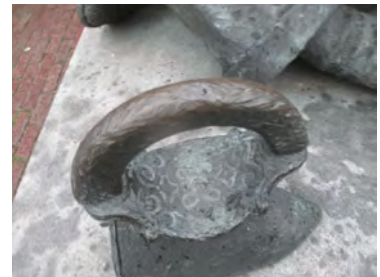
Lichte plekken in patina op handvat van strijkijzer.

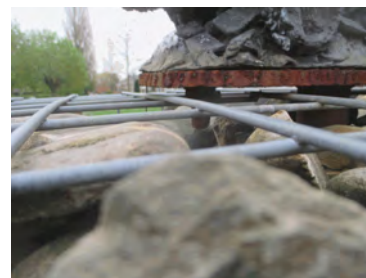
Stalen voetplaat onder beeld, incl. bouten en moeren bevatten over het algemeen roest. Geadviseerd wordt om de voetplaat te vervangen om vervolgschade te voorkomen.

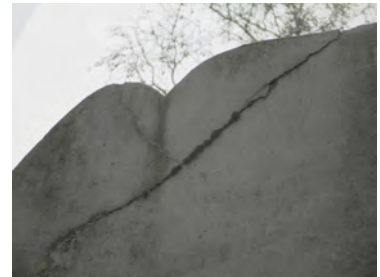
Stelpost voor restaureren het gehele kunstwerk; 3-tal grote scheuren, graffiti vlekken wegschuren, kapotte tegels herstellen, uitgespoelde naden herstellen.

| 3-Gebouw | | 5NI012 | Zeven Eeuwen Nistelrode | | | 2-Budget | | GEM-A | | Achterstallig onderhoud | | | | | |
|---|---|---|---|---|---|---|---|---|---|---|---|---|---|---|---|
| 3500; Natuursteen; Uitgebreid | 1015; 0- onderhoud; Algemeen- | stelpost voor restaureren gehele kunstwerk (herstellen, vastleggen en opnieuw voegen beplating sokkel, scheuren e.d. in beeld herstellen, graffiti vlekken wegschuren, lijmmaad herstellen, kapotte hoekjes repareren) | 2 | 1,00pt | 21152,23 | 21.152 | 0 | 0 | 0 | 0 | 0 | 0 | 0 | 0 | 0 |

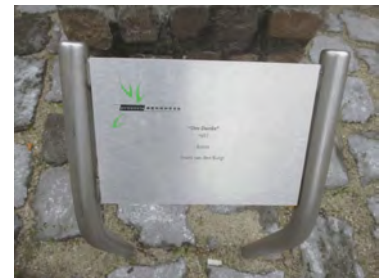
Op de sokkel van het kunstwerk ontbreekt een textplaat (gebrek sinds 2013)

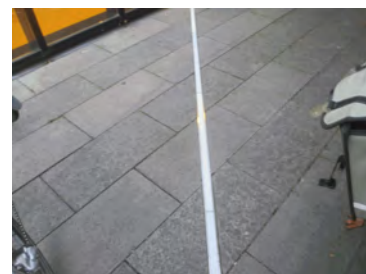
De verlichting van de breuklijn is wederom defect. Vermoedelijk opnieuw door korstluiting. Geadviseerd wordt om verlichting te repareren. Mocht inderdaad blijken dat het defect gaan van de verlichting komt door het niet waterdicht zijn van de strip (kortsluiting), dan vervanging van de verlichting volgens planning uitvoeren.

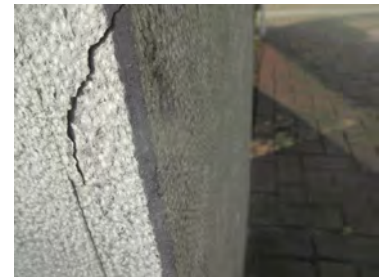
De hardstenen plaat is op verschillende plaatsen gescheurd en op de achterzijde is een stukje afgebroken. Geadviseerd wordt om de scheuren en het afgebroken stukje aan te vullen met speciale hars.

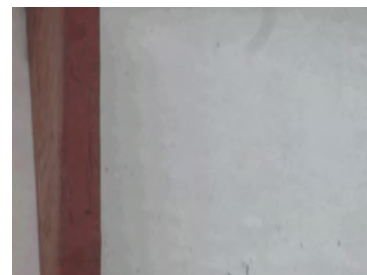
Verf op stalen kolommen en "neuzen" bevatten corrosie, zijn verpoederd en bladderen plaatselijk. Geadviseerd wordt om het schilderwerk op korte termijn uit te voeren.
