Kruispunt Erpseweg - De Aa Boekel

Verkeersonderzoek inrichting en functioneren

Projectomschrijving	Verkeersonderzoek kruispunt Erpseweg – De Aa
Opdrachtgever	Gemeente Boekel
Projectnummer	22 0065
Datum	1 augustus 2022
Status	Definitief
Auteur(s)	S. Eek
Controle	G. Dorgelo
Projectleider/vrijgave	W. van Turennot

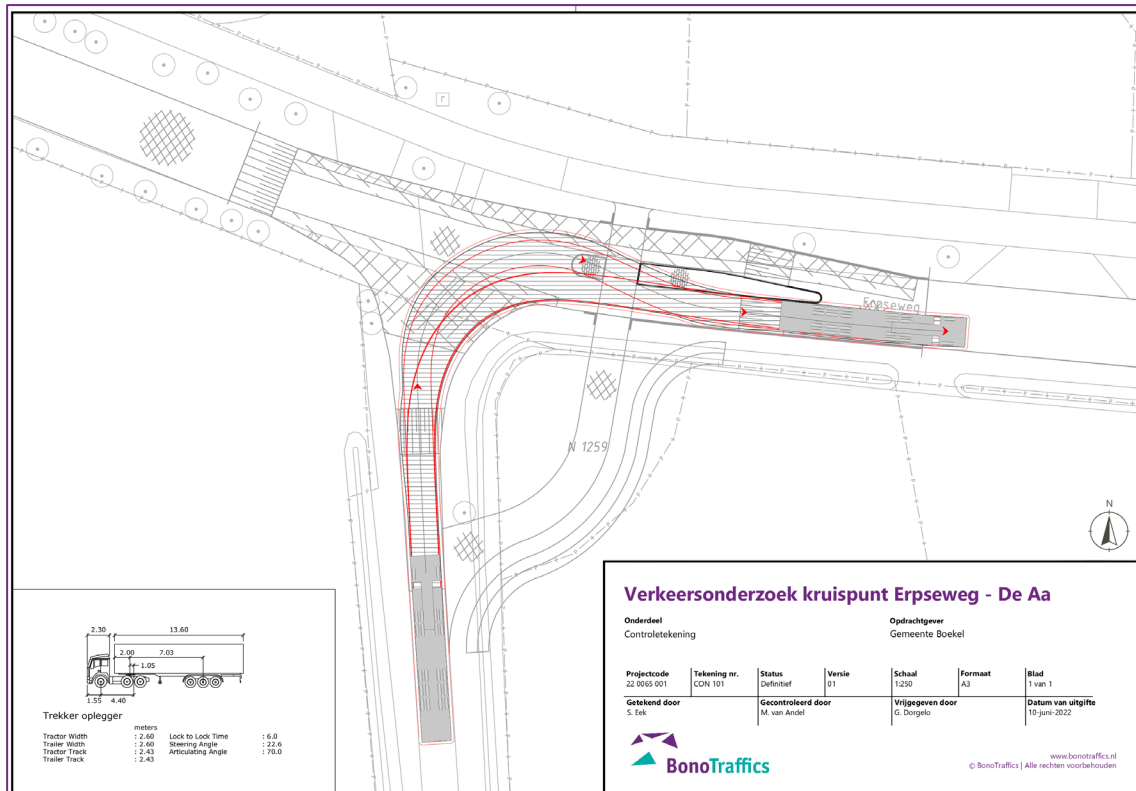
Afbeelding 4: rijcurve trekker + oplegger

Het blijkt dat het voor bovengenoemde voertuigen niet mogelijk is om binnen de huidige verharding vanaf De Aa rechtsaf te slaan richting de Erpseweg. Dit is te zien op de afbeeldingen 4 en 5. Voor de andere richtingen geldt dat wel voldoende ruimte aanwezig is.

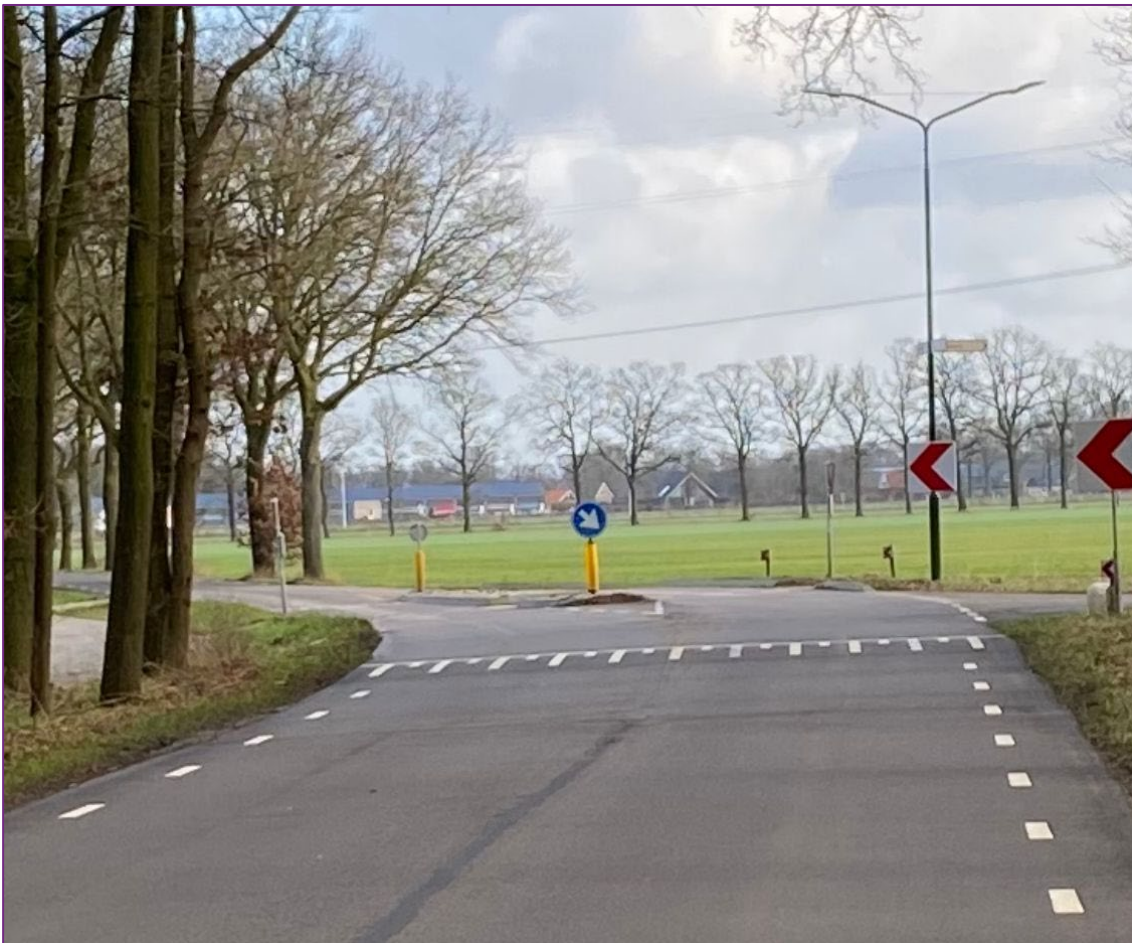
Afbeelding 6: foto knik in het wegverloop

Met de realisatie van de middengeleider is er een knik ontstaan in het wegverloop. Dit komt doordat de middengeleider is aangelegd zonder dat deze in lijn ligt met de boogstraal van de kantverharding. De boogstraal van de middengeleider is daarbij een stuk ruimer aangelegd. Ook is de rijbaan ten westen van het kruispunt ongeveer zeventig centimeter breder dan de oostelijke tak van het kruispunt. Hierdoor lijkt het dat er een flinke knik naar links in het wegverloop zit voor het verkeer dat vanaf Erp het kruispunt nadert (zie afbeelding 3). Visueel lijkt het alsof men een trechter inrijdt. Daarnaast bestaat de lichtmast uit twee uithouders. Hierbij kan de verwachting van de weggebruikers zijn dat de lichtmast in de middengeleider staat. Dit kan leiden tot een afwijking in de verwachting van het werkelijke wegverloop. Ook kan de locatie van de lichtmast zorgen voor een focuspunt bij de weggebruiker. De lichtmast kan ook in dit geval zorgen voor verwarring bij weggebruikers met betrekking tot het wegverloop.

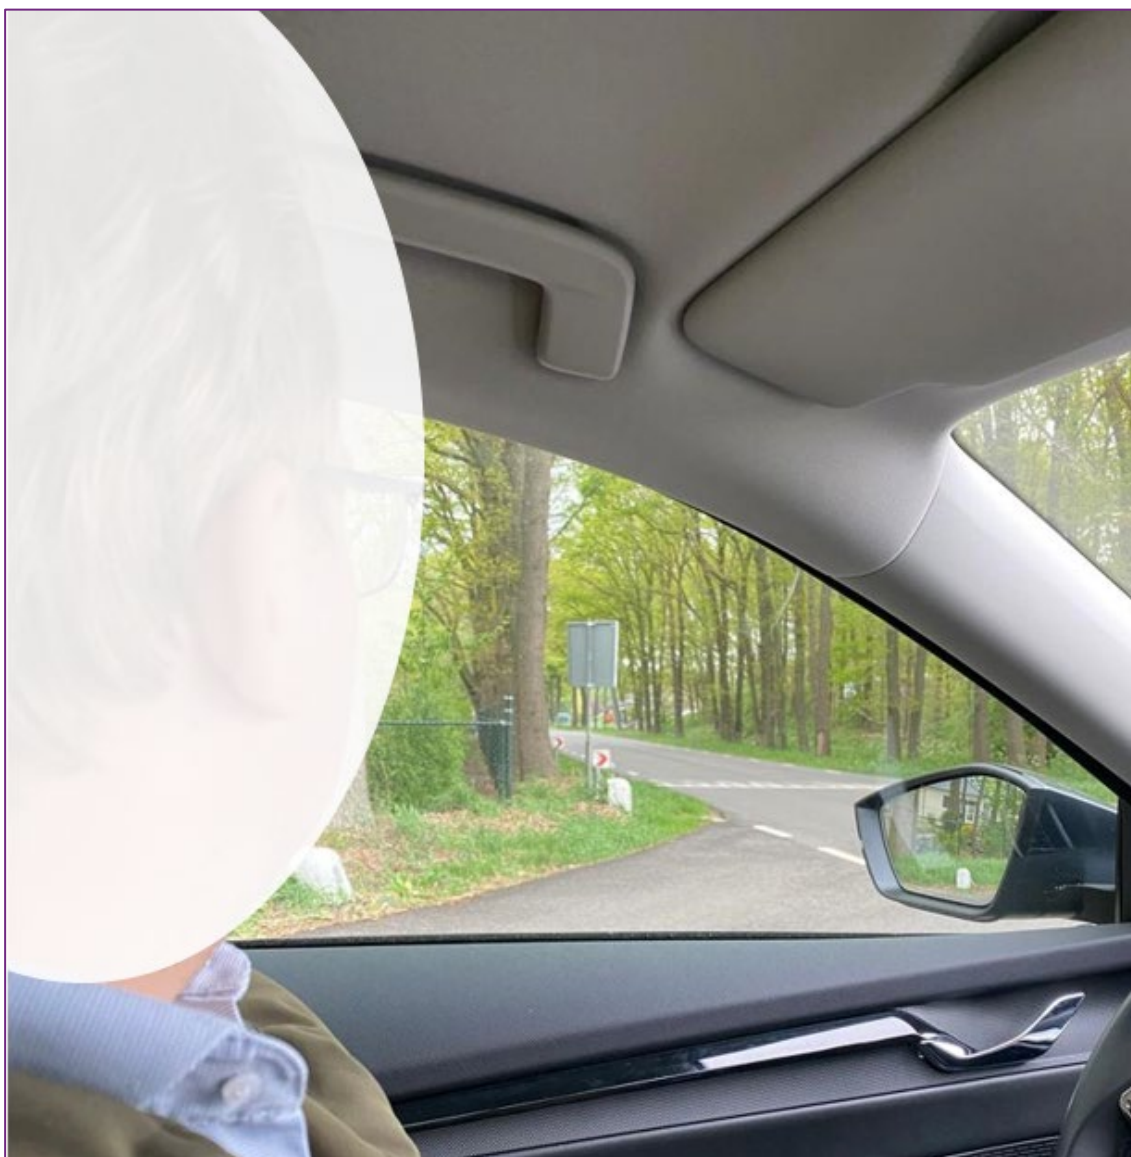
Gedurende de schouw is gebleken dat de waarneembaarheid en overzichtelijkheid voor het gemotoriseerde verkeer wordt beperkt door de volgende aspecten, zie afbeelding 13:

- ▲ Het oprijzigt naar links vanaf De Aa richting de Erpseweg is slecht door de aanwezigheid van bomen (zie onderstaande afbeelding);
 - Een bochtschild is zodanig geplaatst dat deze het zicht nog extra belemmert.
- ▲ Omgekeerd heeft het gemotoriseerd verkeer vanaf Erp slecht zicht op De Aa door de aanwezigheid van bomen en het bochtschild.

Afbeelding 13: foto zicht naar links op de Erpseweg vanaf De Aa

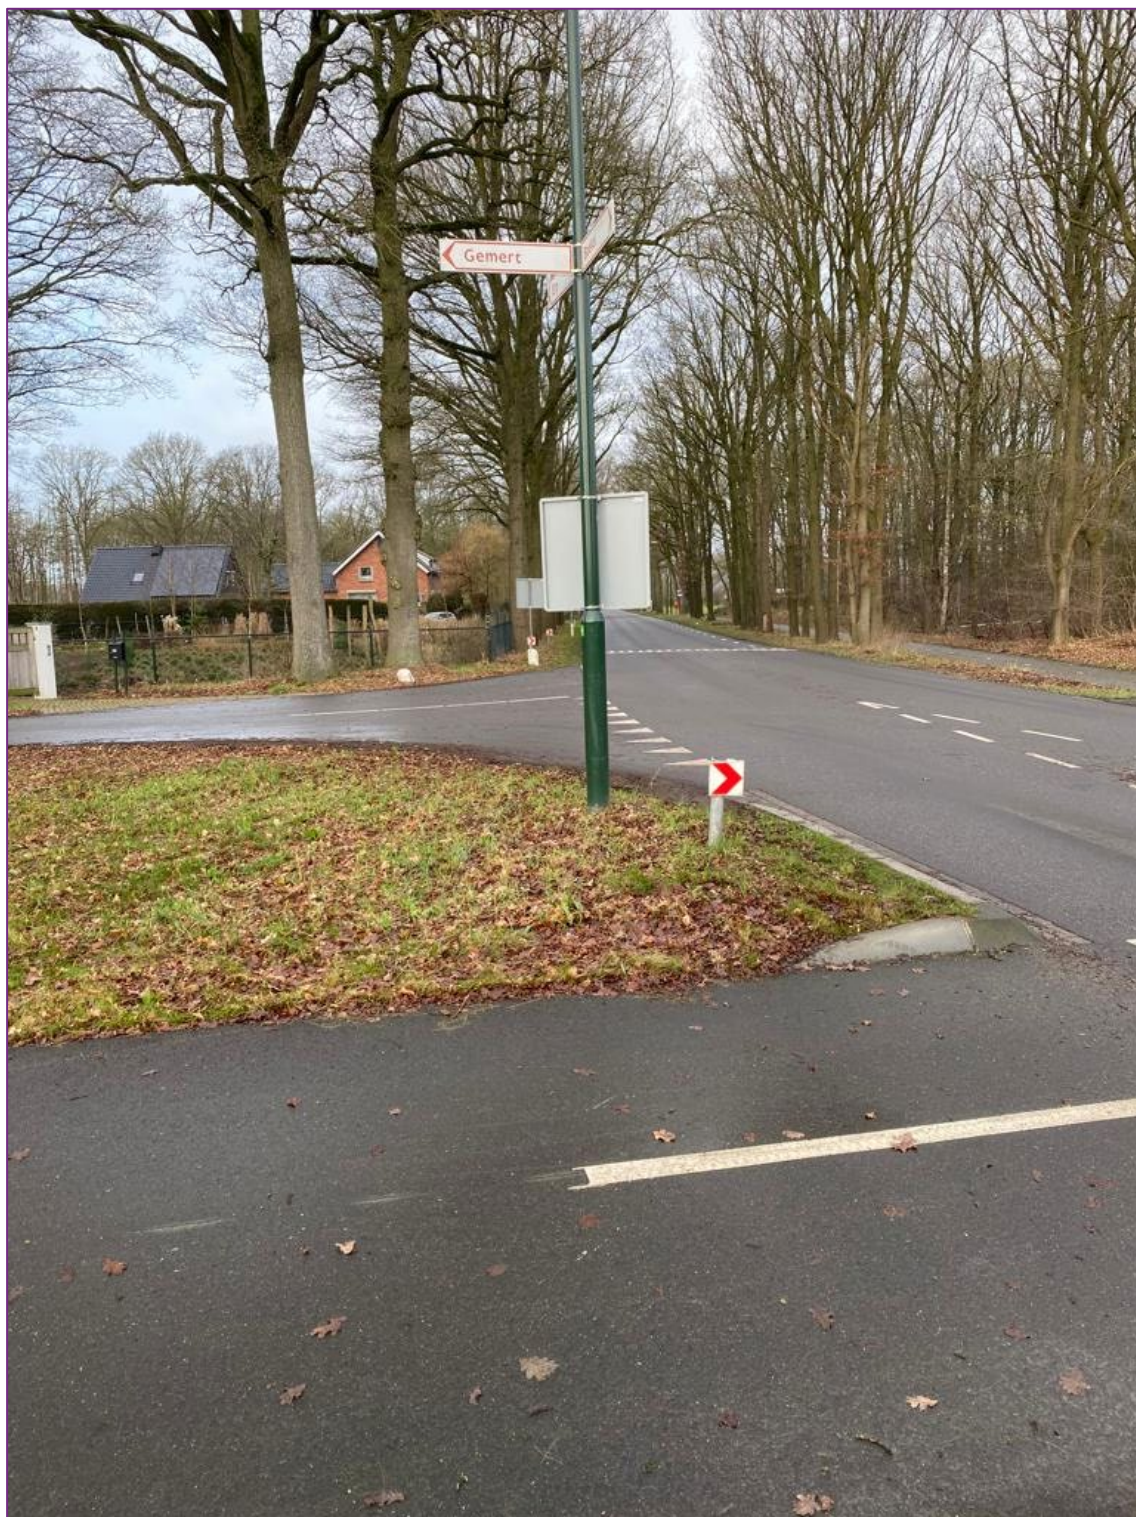
Daarnaast is het zicht voor de fietsers bij het oversteken ook niet optimaal. De fietsers die oversteken richting De Aa kijken tegen een bomenrij aan en hebben daardoor slecht zicht op de westelijke tak van het kruispunt richting Erp. Voor fietsers vanaf De Aa geldt ook dat het zicht in de richting van Erp beperkt is. Dit komt doordat fietsers hier tegen twee bochtschilden aankijken. Tegelijkertijd zorgt dit ervoor dat de fietsers minder goed zichtbaar zijn voor het gemotoriseerd verkeer dat van Erp komt.

Afbeelding 14: foto zicht fietsers bij fietsoversteek

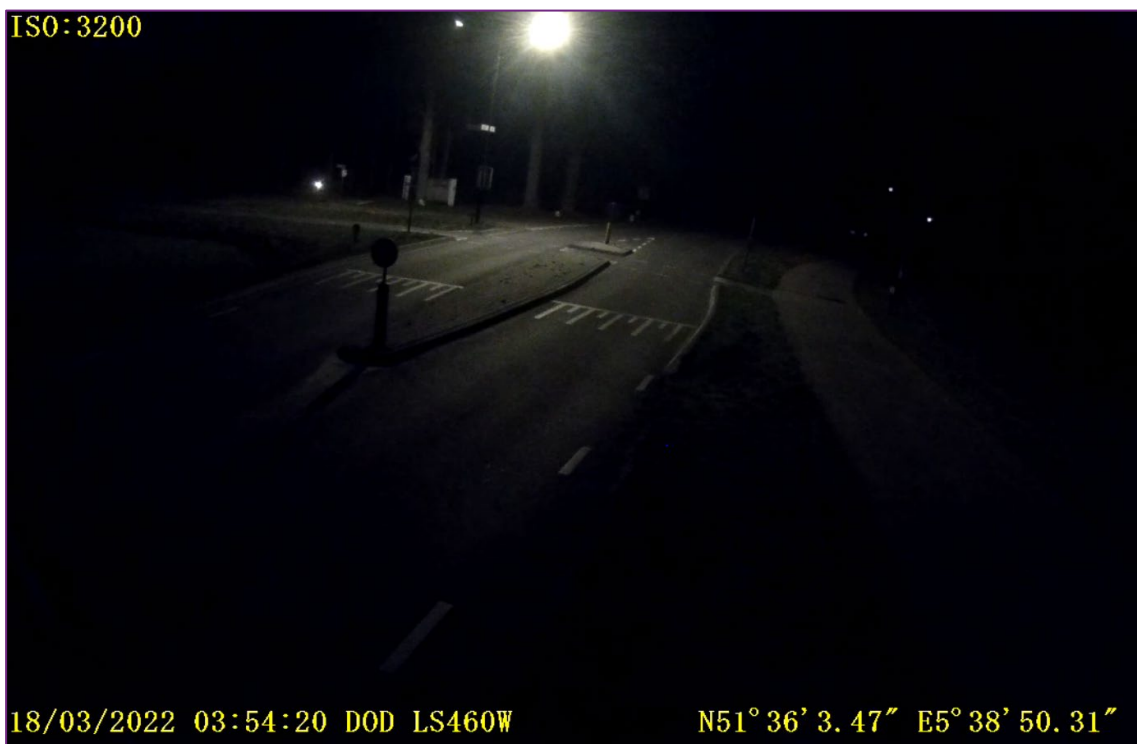
Onderstaande twee afbeeldingen (afbeelding 15 en 16) zijn twee screenshots van de cameraopnames ten behoeve van de gedragsobservatie (hoofdstukken 4 en 5). Op deze foto's is te zien dat de belichting van het kruispunt beperkt is door de aanwezigheid van slechts één lichtmast. Hierdoor is onder andere de middengeleider niet optimaal waarneembaar in het donker. Ook het vrijliggende fietspad van zowel De Aa als de Erpseweg is maar voor een beperkt gedeelte goed zichtbaar. Zoals bij het onderdeel 'wegverloop' is benoemd, bestaat de lichtmast uit twee uithouders. Het type lichtmast wordt vaak toegepast in middenbermen. Daardoor kan de (onbewuste) verwachting van weggebruikers zijn dat de lichtmast in de middengeleider staat, waardoor verwarring ontstaat over het werkelijke wegverloop.

Afbeelding 15: screenshot cameraopnames verlichting vanaf oostelijke tak

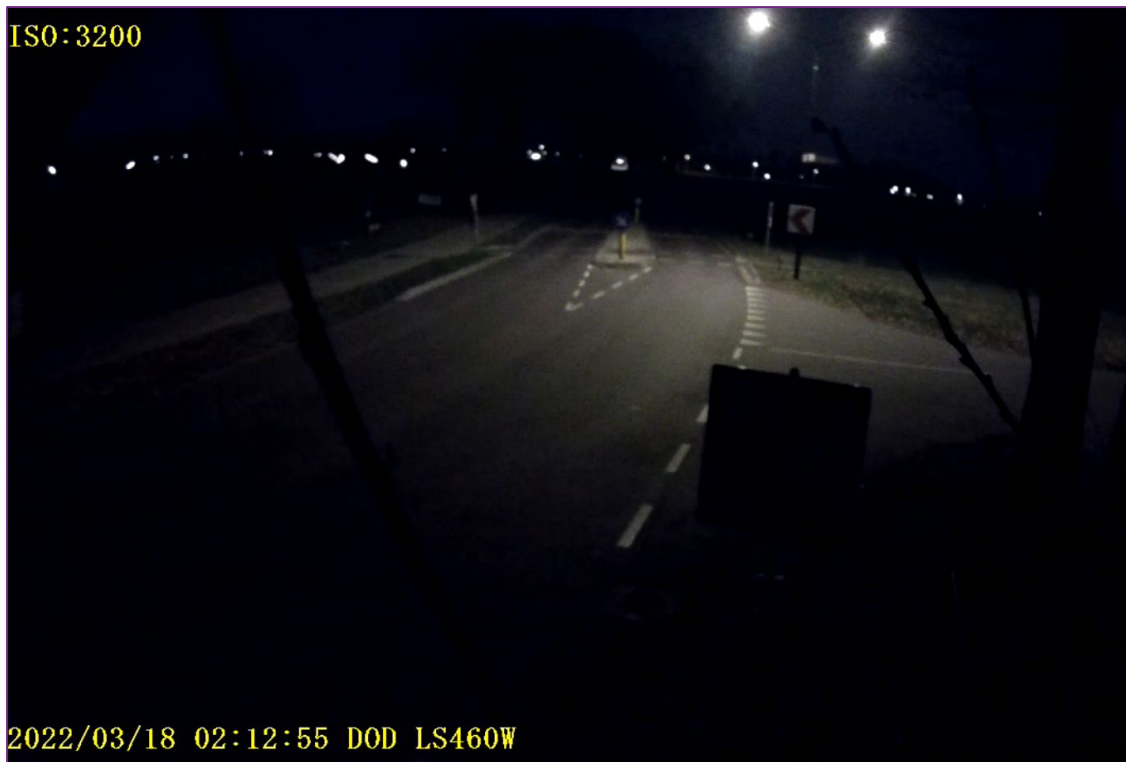
Afbeelding 16: screenshot cameraopnames verlichting vanaf westelijke tak

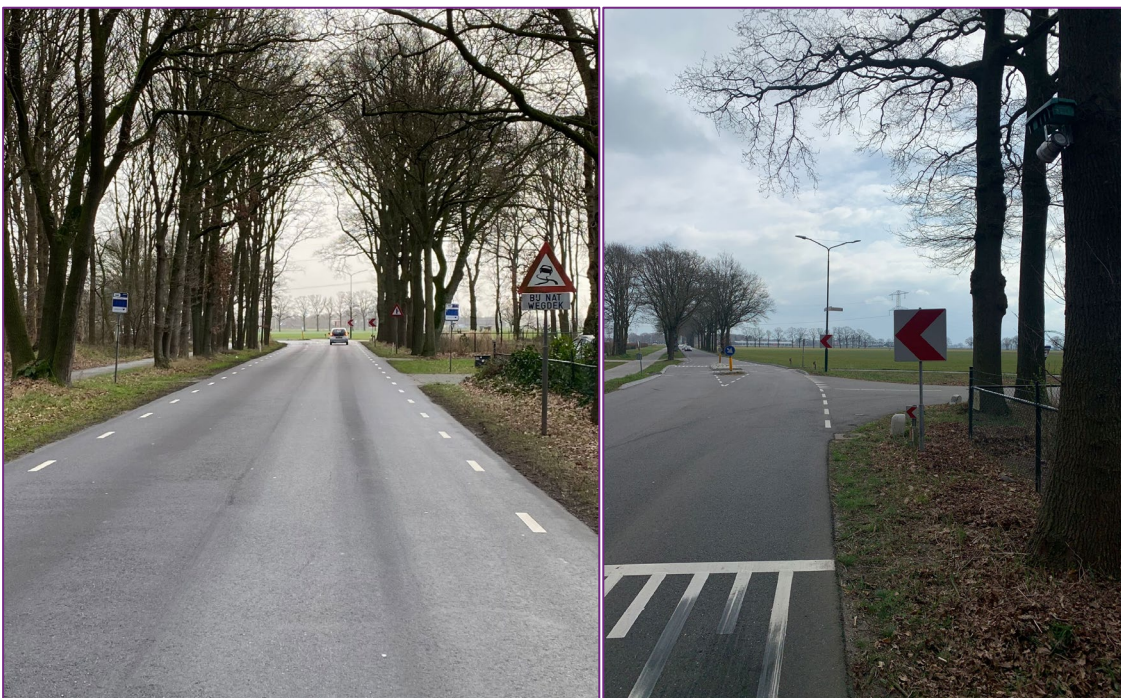
In de bocht in de rijrichting van Erp naar Boekel zijn twee grote bochtschilden toegepast. Daarnaast in beide richtingen kleine bochtschilden op reflectorpaaltjes aanwezig. Het gebruik van bochtschilden op erftoegangswegen is niet conform de richtlijnen aangezien de aanwezigheid van bochtschilden het 'verkeerskarakter' ongewenst versterkt. Bovendien staan de bochtschilden net op de juiste plek om het zicht op het wegverloop goed zichtbaar te maken.

Afbeelding 17 en 18: foto's bochtschilden en kleine bochtschildjes op reflectorpaaltjes

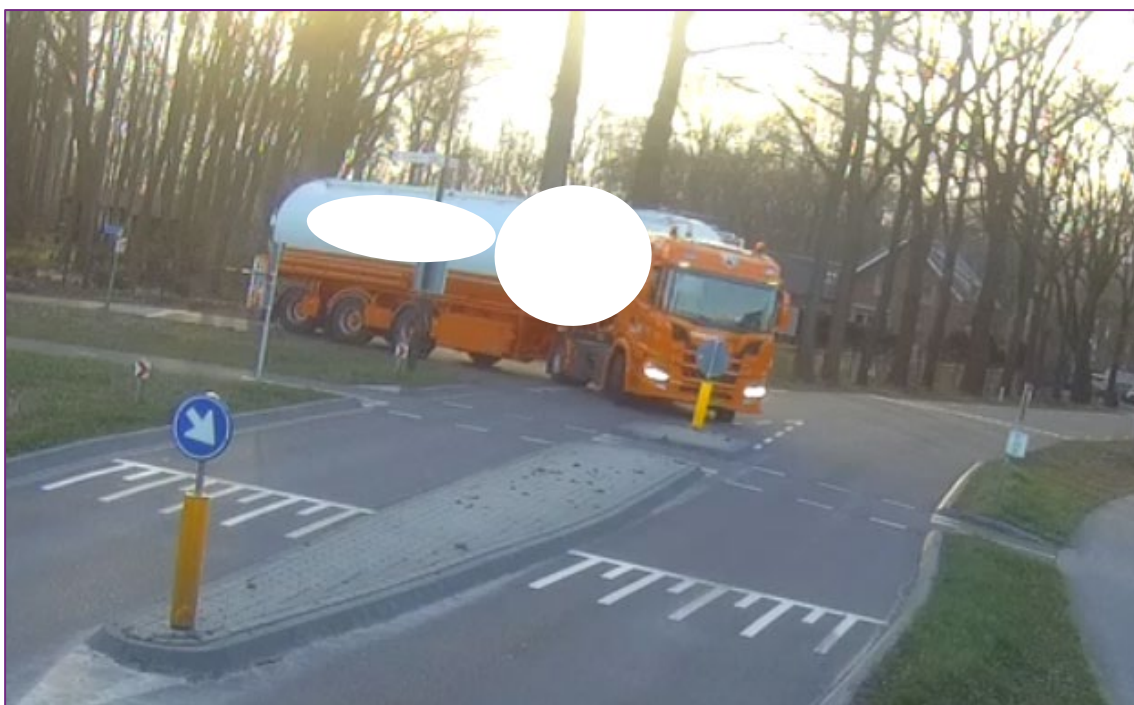
- ▲ Grote voertuigen, zoals een trekker met oplegger, kunnen de bocht rechtsaf (rijrichting 4) naar de Erpseweg met moeite halen (zie afbeelding 22);
- ▲ De trechter aan de oostzijde van het kruispunt, zoals in hoofdstuk 2 beschreven veroorzaakt, opstoppingen wanneer grote voertuigen elkaar willen passeren (zie afbeelding 23). Dit kan ook verklaren dat de gemeten snelheid van het verkeer ter hoogte van het kruispunt in westelijke richting gemiddeld 5 à 6 km/uur hoger ligt richting Erp (rijrichting 2) dan richting Boekel (rijrichting 8) aangezien men in die richting de trechter uitrijdt.

Afbeelding 22: screenshot cameraopnames moeilijk te nemen bocht voor grote voertuigen

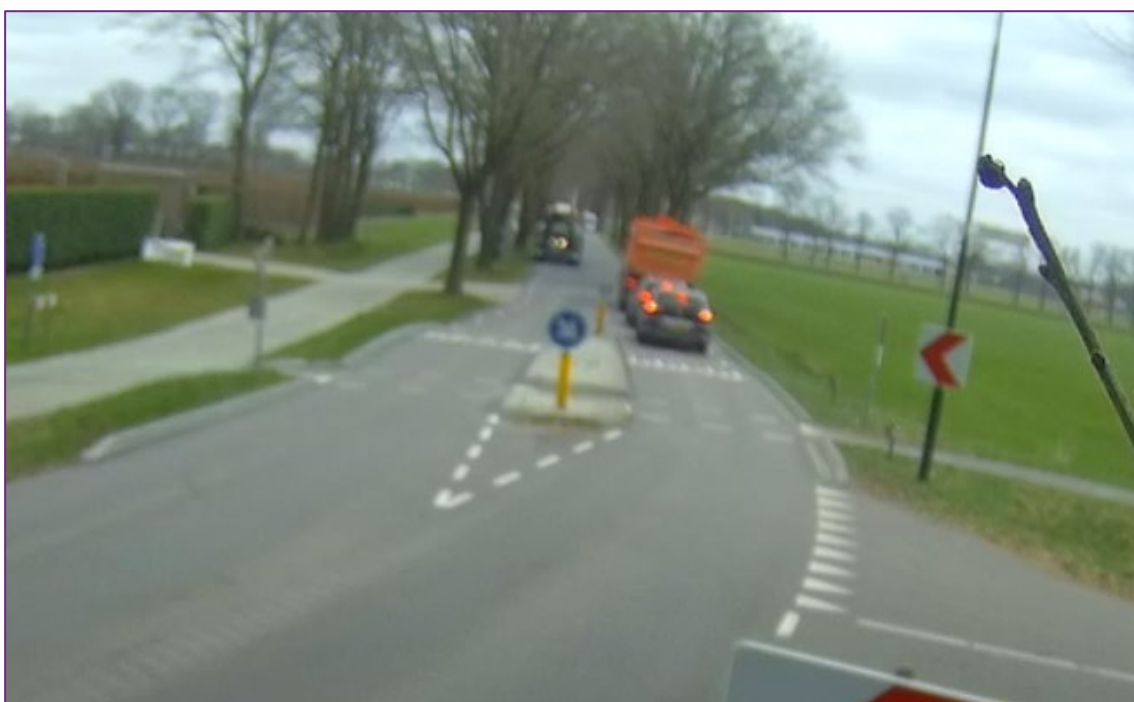
Afbeelding 23: screenshot cameraopnames opstopping oostelijke tak kruispunt

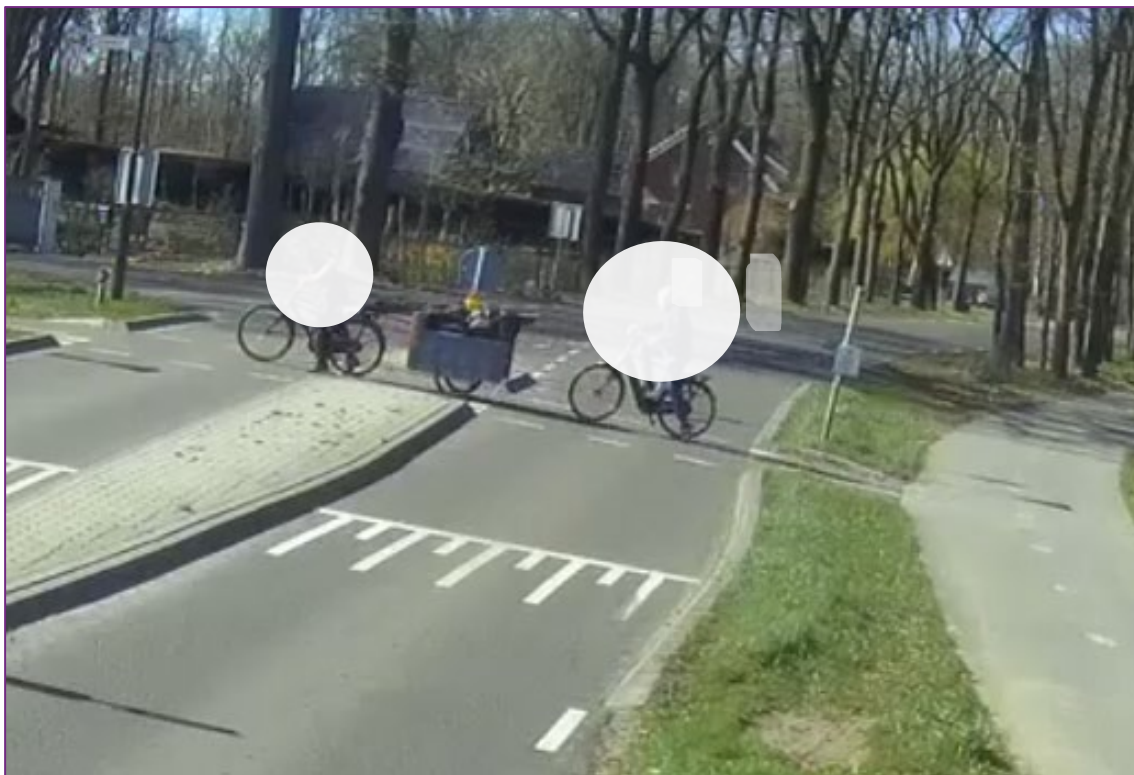
- ▶ Een kwart van de fietsers steekt lopend de rijbaan over door de forse verkanting (rijrichtingen 4 en 6) (zie afbeelding 24).
- ▶ Meer dan de helft van de fietsers, die soepel overstaken, kwamen bij het afslaan naar rechts (rijrichting 4) op de verkeerde helft van het fietspad, soms bijna in de berm, terecht (zie afbeelding 25).

Afbeelding 24: screenshot cameraopnames fietsers steken lopend over

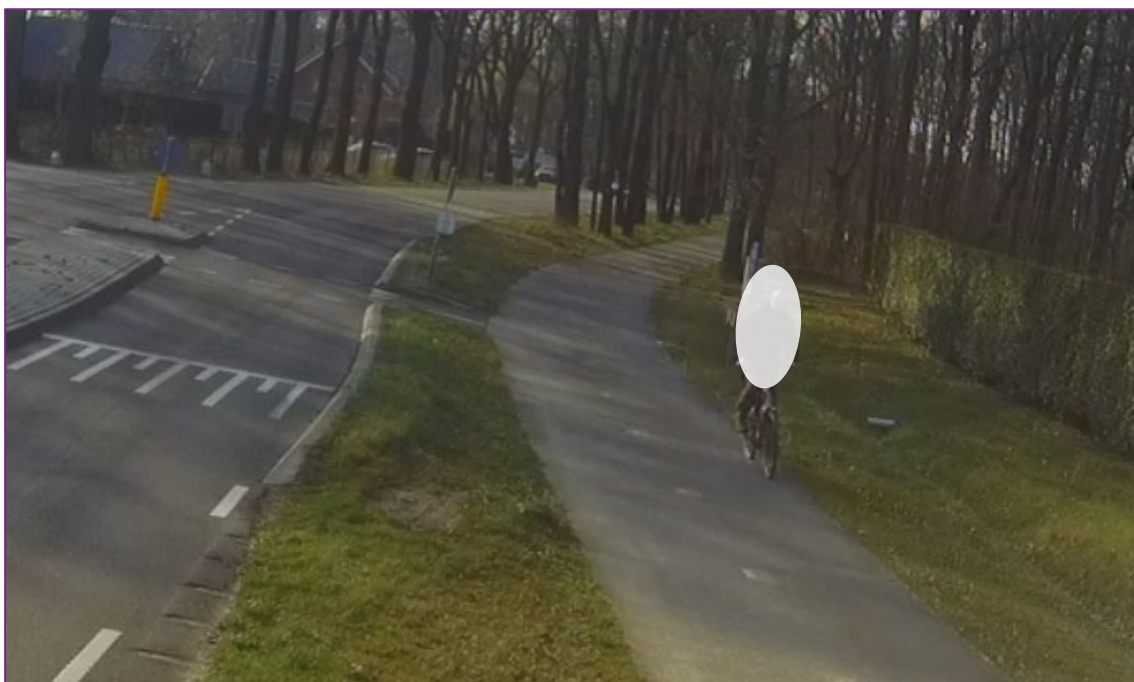
Afbeelding 25: screenshot cameraopnames fietser komt op andere weghelft terecht

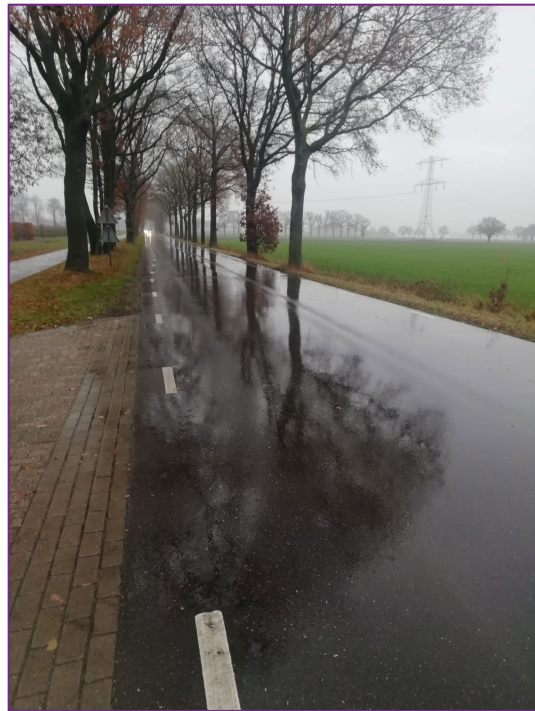
1. De Erpseweg is geasfalteerd met een deklaag van dichtasfaltbeton (DAB). Dichtasfaltbeton is minder poreus dan zeer open asfaltbeton (ZOAB) wat er lag in de eerdere situatie. Hierdoor weerkaatst het wegdek meer geluid. Daarnaast kan dichtasfaltbeton water niet afvoeren (zie figuur 22, genomen door aanwonende). Het natte dichtasfaltbeton zou volgens de bewoners tot onder andere nog meer verkeersgeluid leiden.
2. Het kruispunt ligt op een plateau. Bij het op en afrijden van dit plateau maken diverse (landbouw)voertuigen en aanhangers veel geluid.
3. De trechtersvorming ontstaat door de middengeleider en doordat de Erpseweg aan de oostzijde van het kruispunt smaller is ten opzichte van de westelijke zijde. Daarnaast versterken de vele bomen die dicht langs de weg staan het trechtereffect.

Afbeelding 26: foto nat wegdek Erpseweg
