Onderwerp  
herbouw gevel Weverij Indië

**onderwerp** Beoordeling casco Weverij blok 10 Indië te Almelo  
**bestemd voor** Ter Steege Bouw Vastgoed Hardenberg B.V.  
**ter attentie van** dhr. R. Weghorst  
**opgesteld door** ing. Jeroen ten Thije

**datum** 29 mei 2020  
**referentie** 202403\_M\_JTTE\_002  
**projectnummer** 202403

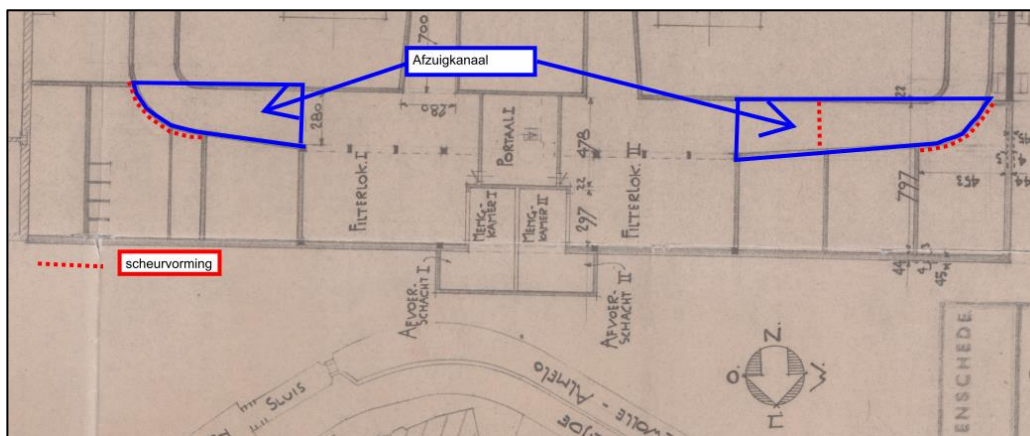
Afbeelding 3.2; afzuigkanalen.

De vloer ligt op zand, behoudens ter plaatse van de afzuigkanalen en is ongeïsoleerd. Hier rust de ongeïsoleerde betonvloer op de wanden van de afzuigkanalen. Ter plaatse van deze afzuigkanalen is scheurvorming waargenomen, zie afbeelding 3.2.

De begane grondvloer bestaat uit een ongeïsoleerde in het werk gestorte betonplaat. Deels op zand, deels overspant deze over de afzuigkanalen. Ter plaatse van de afzuigkanalen is scheurvorming geconstateerd. De middensectie is verdiept aangebracht. Om hier woningen te kunnen realiseren, zal dit opgevuld/gelijkgetrokken dienen te worden. Om de vloer op zand goed te kunnen isoleren, zal de complete vloer verwijderd moeten worden. Het vloerdeel boven het afzuigkanaal zal naast het isoleren ook bij voorkeur gesloopt moeten worden, om een constructief geheel te verkrijgen. De tussenvloer in de middensectie betreft een in het werk gestorte betonvloer en ligt ca. 1800mm boven peil. Om woonruimte te creëren dient deze in zijn geheel te worden verwijderd.

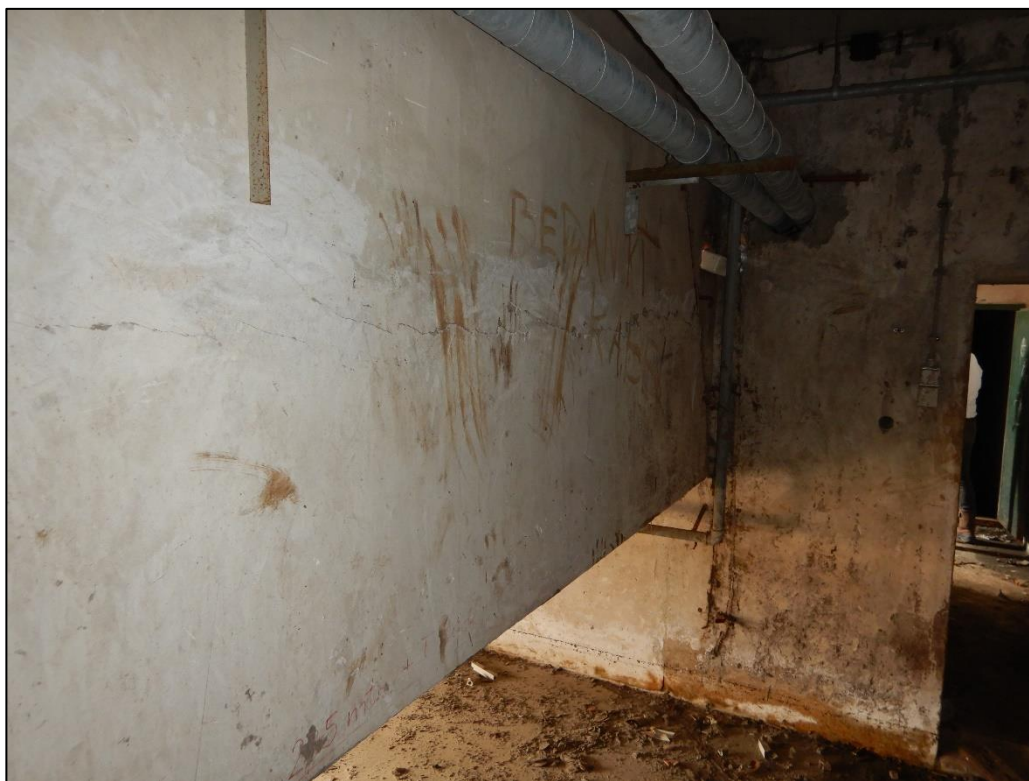
Op ca. 180 cm boven maaiveld is in de middensectie een tussenvloer aangebracht, zie afbeelding 3.1. Ook deze betonvloer is in het werk gestort en rust op de onderliggende wanden en kolommen met onderslagen. Enkele van deze betonnen onderslagen vertonen horizontale scheurvorming, zie afbeelding 3.3.

Afbeelding 3.3. betonnen onderslag met horizontale scheurvorming

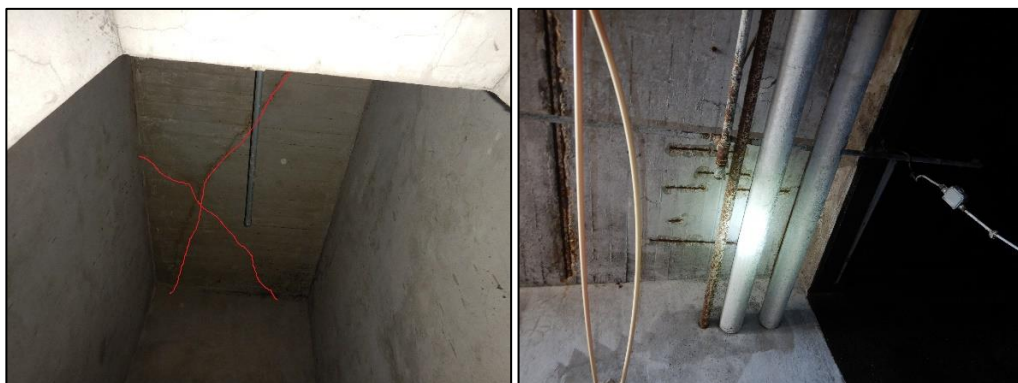
De betonnen dakvloer van de middensectie is eveneens in het werk gestort en rust op de wanden van de onderliggende ruimten. De aangrenzende ruimten zijn voorzien van prefab betonnen dakelementen, gedragen door stalen I-profielen, welke in de binnenwanden vermitseld zijn, zie afbeelding 3.4. De in het werk gestorte dakvloer vertoont scheurvorming, waarbij er diverse gevallen van roestuitbloei en afgesprongen betondelen met corroderende wapening zichtbaar was, zie afbeelding 3.5.

Afbeelding 3.5 scheurvorming en corroderende wapening in betonnen dakvloer

De dakhloer van de middensectie betreft een in het werk gestorte betonvloer en rust op de onderliggende wanden. De dakhloer vertoont scheurvorming, al dan niet met roestuitbloei en afgedrukte beton met blootliggende wapening. Voordat de tussenvloer en de daarop staande wanden kunnen worden verwijderd, dient constructief te worden onderzocht of de dakhloer kan overspannen tussen de toekomstige woningscheidende wanden. Gezien de schadebeelden van de dakhloer valt het aan te bevelen de in het werk gestorte dakhloer in zijn geheel te vervangen.

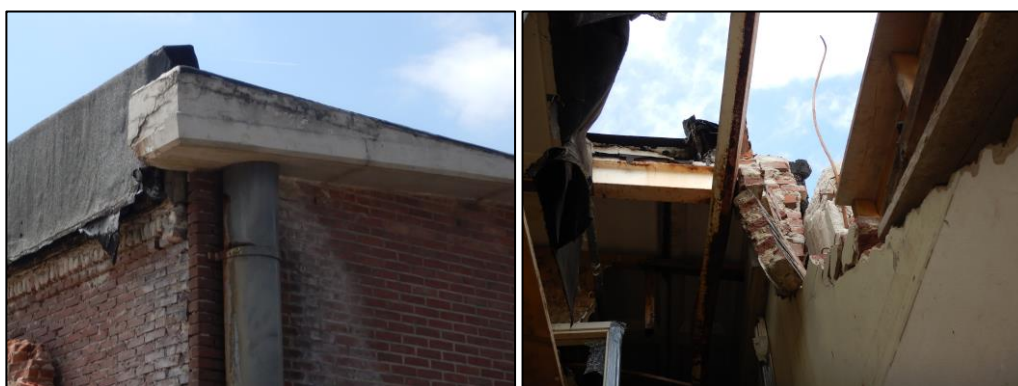
Ter plaatse van de oostgevel is scheurvorming/delaminatie zichtbaar in de betonnen dakrand. De scheuren zijn vervuild en ogen niet recent, afbeelding 3.6. Tevens ontbreken enkele prefab dakelementen, afbeelding 3.7.

Afbeelding 3.6 scheurvorming betonnen randelement

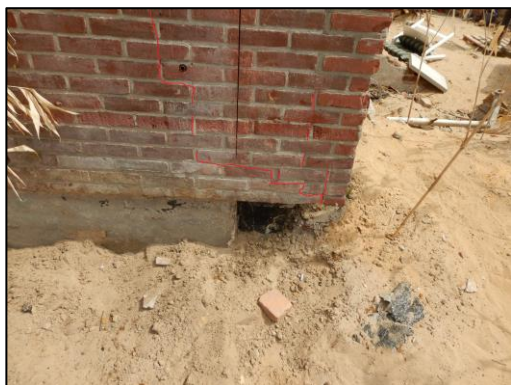
Aan de zuidzijde van deze gevel is aan de onderzijde getrapte scheurvorming waargenomen, waarbij het breukvlak geen kleurverschil vertoont met de buitenzijde van de steen. Aan de bovenzijde is scheurvorming zichtbaar welke recenter van aard is, zie afbeelding 3.9. De noordzijde van de westgevel vertoont verticale scheurvorming, waarbij op het breukvlak geen kleurverschil waarneembaar is, zie afbeelding 3.10. Onder de dakvloer zijn er diverse scheuren en beschadigingen zichtbaar. Ter plaatse van de noordelijke hoek is de gevel naar binnen gedrukt, afbeelding 3.11. Daar waar geen kleurverschil waarneembaar is tussen de scheur en de buitenzijde van de steen, duidt dit op oudere scheurvorming welke mogelijk is veroorzaakt door zetting.

Afbeelding 3.9; scheurvorming zuidwestzijde

De west- en noordgevel hebben een buitenblad bestaande uit schoon metselwerk. In deze gevels zijn diverse scheuren, beschadigingen en deformaties waargenomen. Het breukvlak vertoont geen kleurverschil met de gevelstenen. De luchtsponw is met 50mm zeer gering voor naïsolatie.

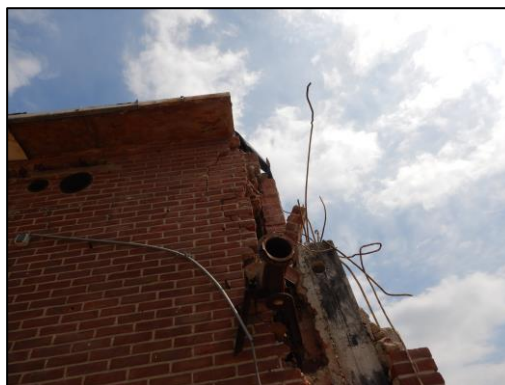
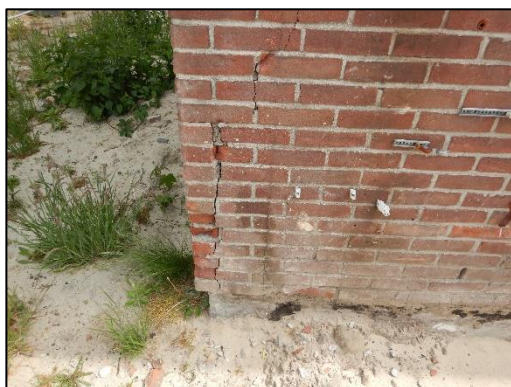
Afbeelding 3.10; scheurvorming noordwestzijde

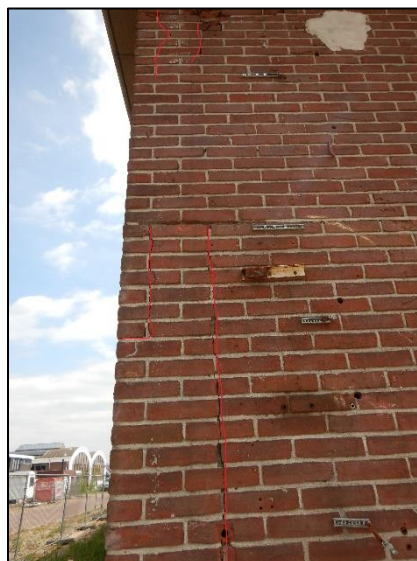
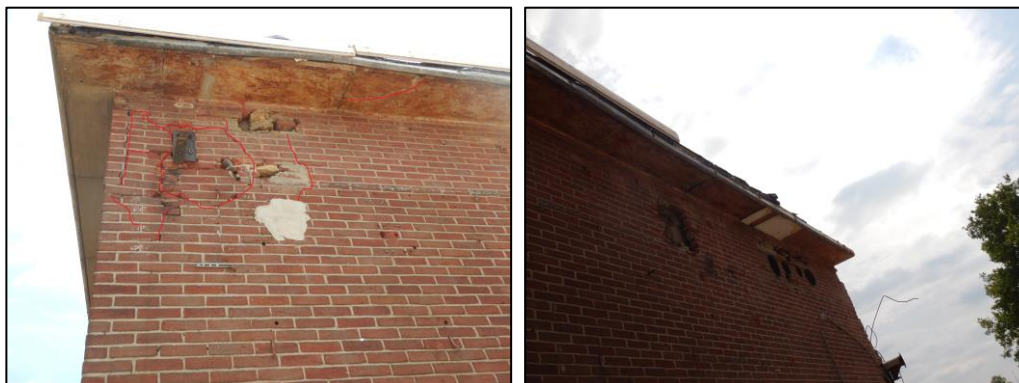
Afbeelding 3.11; scheurvorming, deformatie en beschadigingen aan het metselwerk

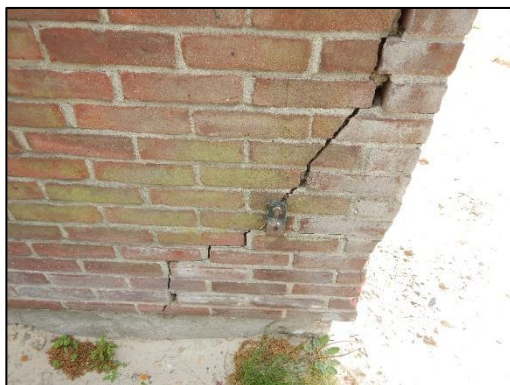
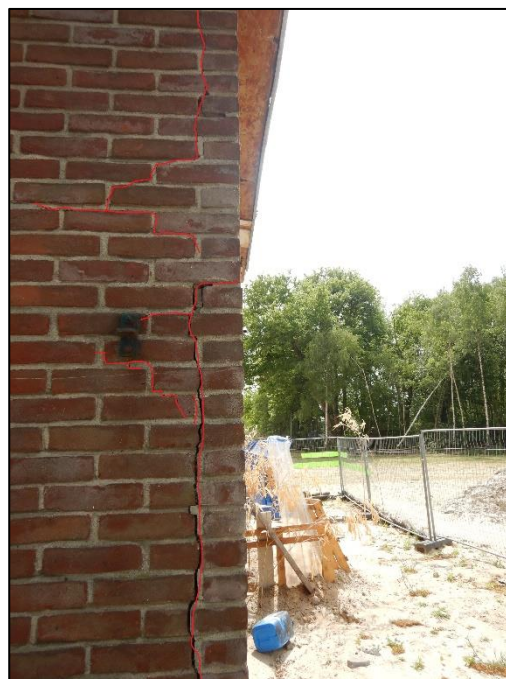
Ter plaatse van de aansluiting met de westgevel is grove en getrapte scheurvorming zichtbaar. Het breukvlak vertoont geen kleurverschil met de buitenzijde van de gevelsteen, afbeelding 3.12.

Afbeelding 3.12; scheurvorming hoek noordwestgevel

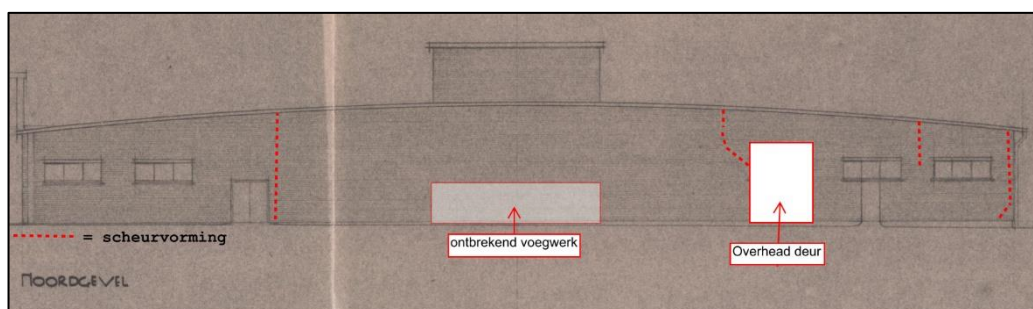
Verder is er lichtere verticale scheurvorming geconstateerd, zie afbeelding 3.13.

Afbeelding 3.13; scheurvorming in noordgevel

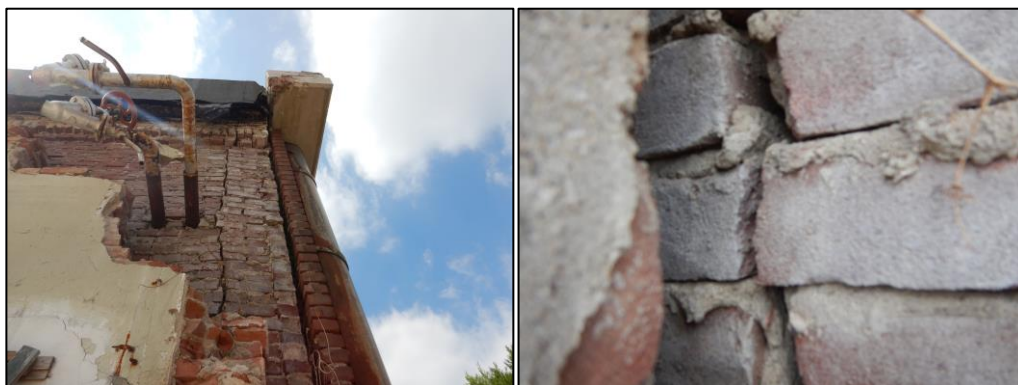
Ter plaatse van de noordgevel is een verticale scheur zichtbaar van ruim 10mm breed, waarbij het breukvlak geen kleurverschil vertoont. Er is daarnaast geen verband met de noordgevel, zie afbeelding 3.14.

Afbeelding 3.14; verticale scheur noordgevel, geen kleurverschil breukvlak

De oostgevel heeft als gevolg van scheurvorming geen verbinding met de noordgevel. Het breukvlak vertoont geen kleurverschil. Diverse horizontale scheurvorming toont aan dat het verband in deze gevel nagenoeg niet meer aanwezig is. Het is aan te bevelen de oostgevel in zijn geheel te slopen en te herbouwen.

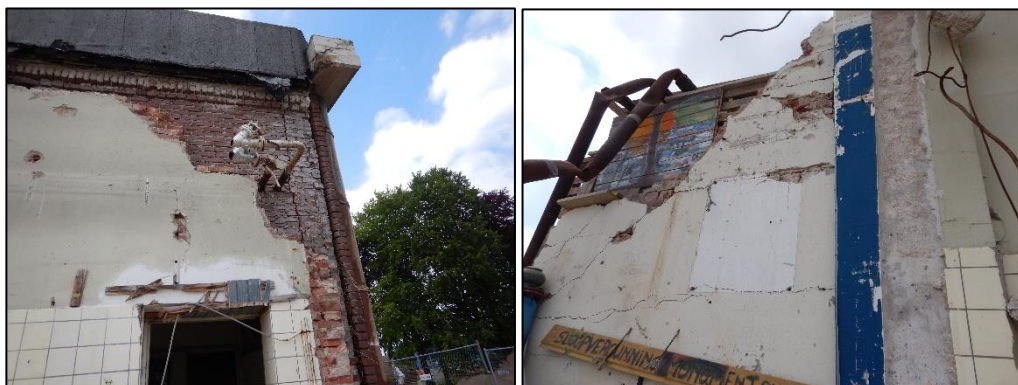
De oostgevel is zwaar beschadigd. Diverse delen ontbreken en er is veel horizontale scheurvorming zichtbaar wat duidt op breuk van het gevelvlak.

Afbeelding 3.15; grove beschadigingen oostgevel

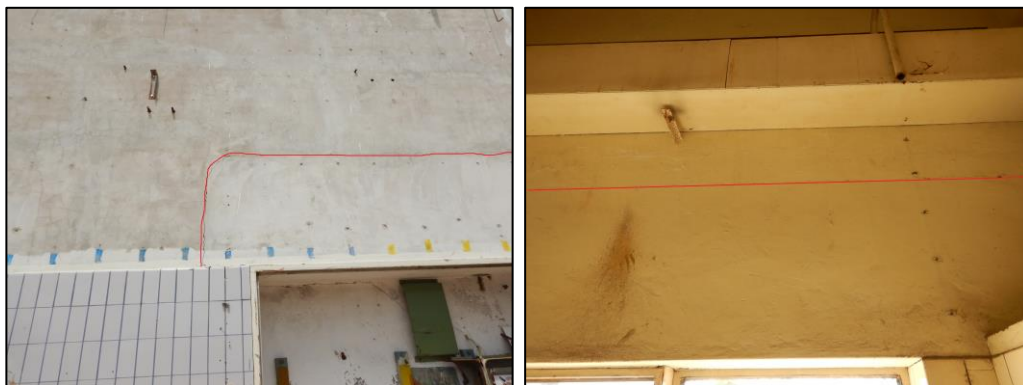
In deze gevel is scheurvorming ter plaatse van de lateien en rondom het linker inblaaskanaal aangetroffen.

Afbeelding 3.16; scheurvorming t.p.v. lateien aan zowel binnen- als buitenzijde

De zuidgevel is voorzien van een raaplaag en deels tegelwerk. Er zijn diverse scheuren ter plaatse van de lateien en rondom het linker inblaaskanaal aangetroffen.

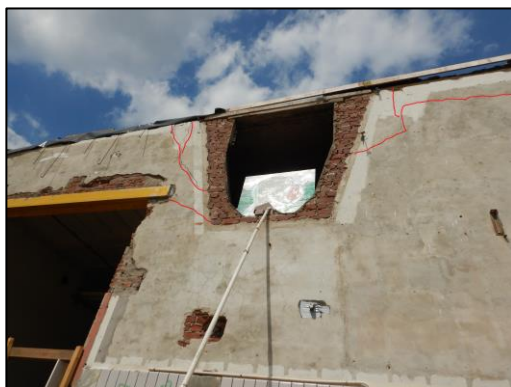
Afbeelding 3.17; scheurvorming rondom inlaatkanaal

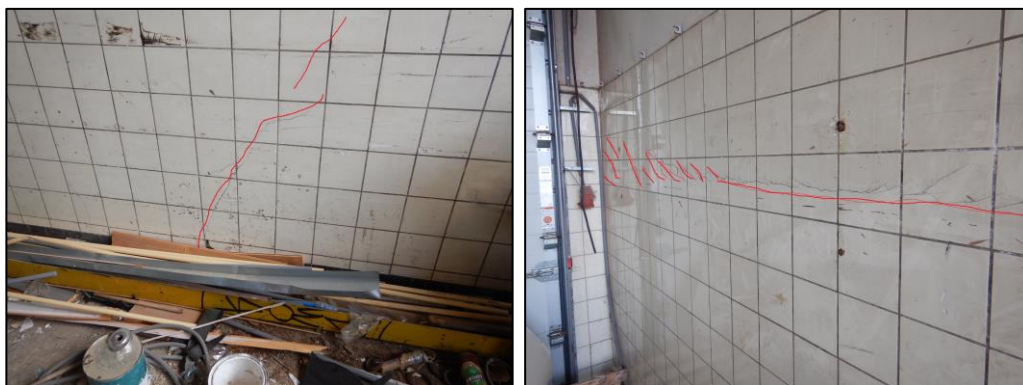
Ter plaatse van de overgang fundering/afzuigkanaal, is diagonale scheurvorming waargenomen. Hierbij is in de wand boven de fundering horizontale scheurvorming in het tegelwerk zichtbaar, afbeelding 3.18.

Afbeelding 3.18; scheurvorming in de binnenwanden

De binnenwanden vertonen diagonale scheurvorming ter plaatse van de overgang afzuigkanaal met de fundering. In de gefundeerde muur is hier horizontale scheurvorming zichtbaar. Dit schadebeeld ontstaat vaak als gevolg van zettingsverschillen in de fundering. Aanbevolen wordt de fundering eerst nader te onderzoeken op draagkracht, voordat extra gewicht wordt toegepast.
