## Memo

**onderwerp** Beoordeling casco Weverij blok 10 Indië te Almelo  
**bestemd voor** Ter Steege Bouw Vastgoed Hardenberg B.V.  
**ter attentie van** dhr. R. Weghorst  
**opgesteld door** ing. Jeroen ten Thije

**datum** 29 mei 2020  
**referentie** 202403\_M\_JTTE\_002  
**projectnummer** 202403

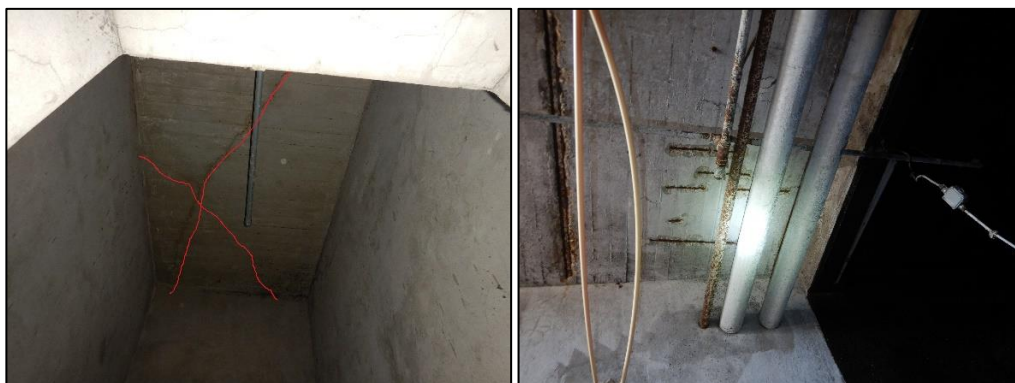
De betonnen dakvloer van de middensectie is eveneens in het werk gestort en rust op de wanden van de onderliggende ruimten. De aangrenzende ruimten zijn voorzien van prefab betonnen dakelementen, gedragen door stalen I-profielen, welke in de binnenwanden vermitseld zijn, zie afbeelding 3.4. De in het werk gestorte dakvloer vertoont scheurvorming, waarbij er diverse gevallen van roestuitbloei en afgesprongen betondelen met corroderende wapening zichtbaar was, zie afbeelding 3.5.

Afbeelding 3.5 scheurvorming en corroderende wapening in betonnen dakvloer

De dakhloer van de middensectie betreft een in het werk gestorte betonvloer en rust op de onderliggende wanden. De dakhloer vertoont scheurvorming, al dan niet met roestuitbloei en afgedrukte beton met blootliggende wapening. Voordat de tussenvloer en de daarop staande wanden kunnen worden verwijderd, dient constructief te worden onderzocht of de dakhloer kan overspannen tussen de toekomstige woningscheidende wanden. Gezien de schadebeelden van de dakhloer valt het aan te bevelen de in het werk gestorte dakhloer in zijn geheel te vervangen.

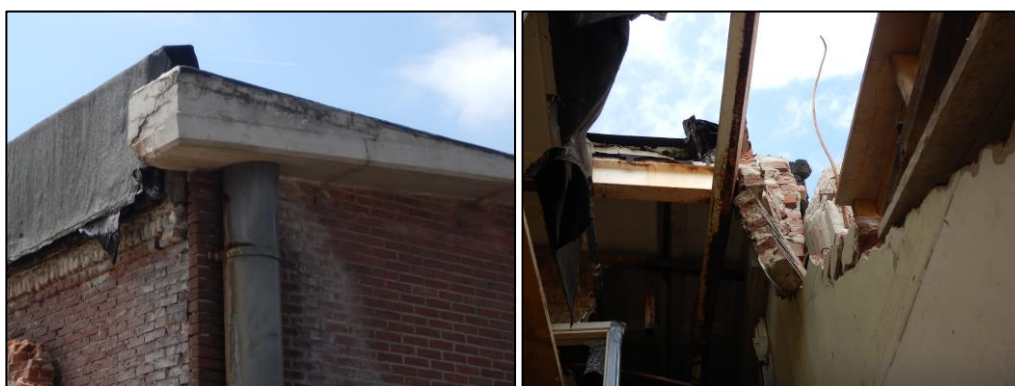
Ter plaatse van de oostgevel is scheurvorming/delaminatie zichtbaar in de betonnen dakrand. De scheuren zijn vervuild en ogen niet recent, afbeelding 3.6. Tevens ontbreken enkele prefab dakelementen, afbeelding 3.7.

Afbeelding 3.6 scheurvorming betonnen randelement
