**Asbestinventarisatie type (A )  
t.b.v. renovatie gemeentehuis  
Stadhuisplein 1  
Almelo**

Onderzochte bouw-  
kundige eenheden      Gemeentehuis  
Stadhuisplein 1  
7607 EK Almelo  
Kadastrale gegevens: Ambt-Almelo  
Perceel: 3106, Sectie: K

Soort inventarisatie      Onvolledige asbestinventarisatie (type A) ten behoeve van mogelijke  
renovatie van het gemeentehuis

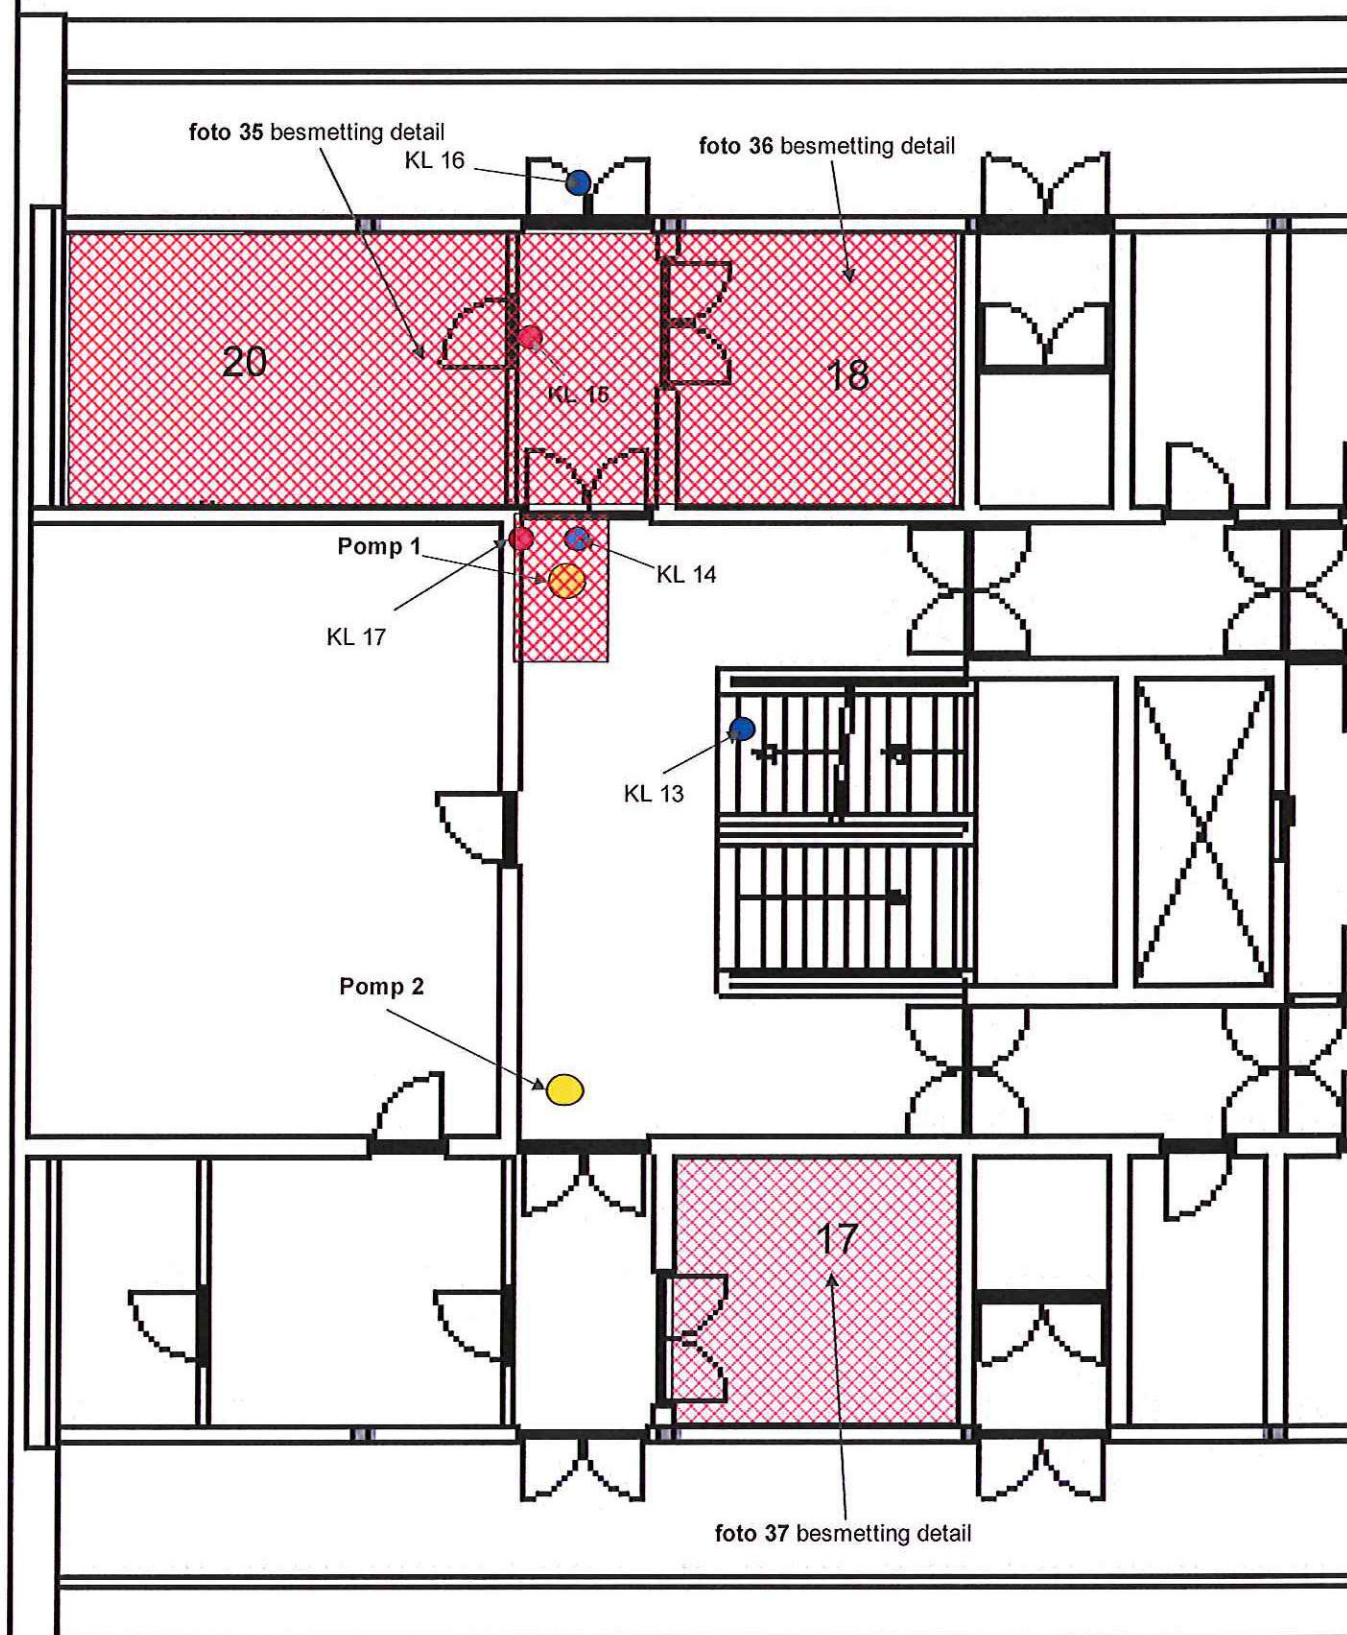
# Detailtekening van gedeelte van verdieping 7

= besmet gebied

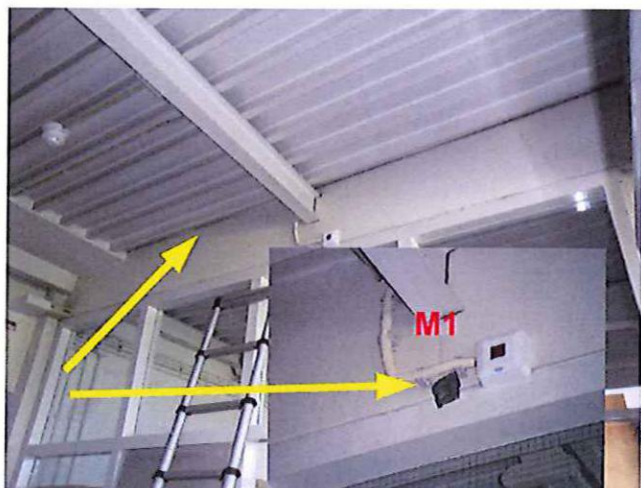
| Foto | Monster | Locatie | Omschrijving | Oppervlakte (m <sup>2</sup> ) / lengte (m) | Asbest soort | % Asbest | Vezelverbinding * | Bevestiging | Conditie ** | Risicoklasse |
|---|---|---|---|---|---|---|---|---|---|---|
| 1 | M1 | scheidingswand | vlakke platen | 3,5 m <sup>2</sup> | chrysotiel amosiet | 2-5 30-60 | NHG | gekit/gelijmd | M | 3 |

1 platen boven kozijnen /scheidingswand

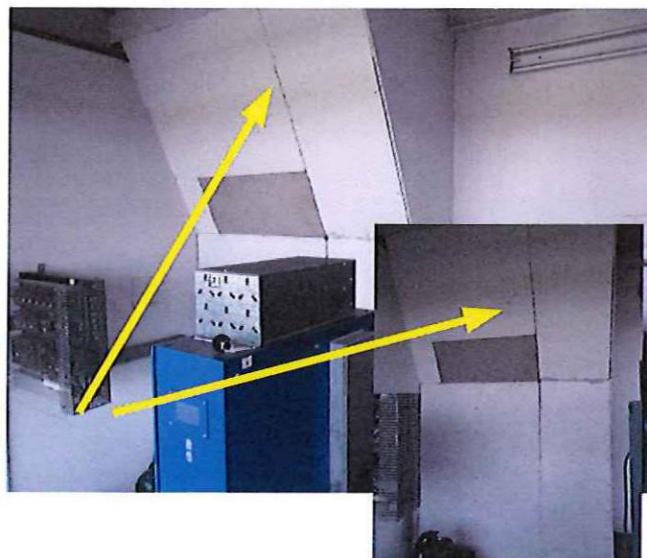
| Foto | Monster | Locatie | Omschrijving | Oppervlakte (m <sup>2</sup> ) / lengte (m) | Asbest soort | % Asbest | Vezelverbinding * | Bevestiging | Conditie ** | Risicoklasse |
|---|---|---|---|---|---|---|---|---|---|---|
| 2 | zie M1 | liftkamer | vlakke platen als aftimmering | 16 m <sup>2</sup> | chrysotiel amosiet | 2-5 30-60 | NHG | geschroefd | S | 3 |

2 aftimmering in liftkamer 7de verd.

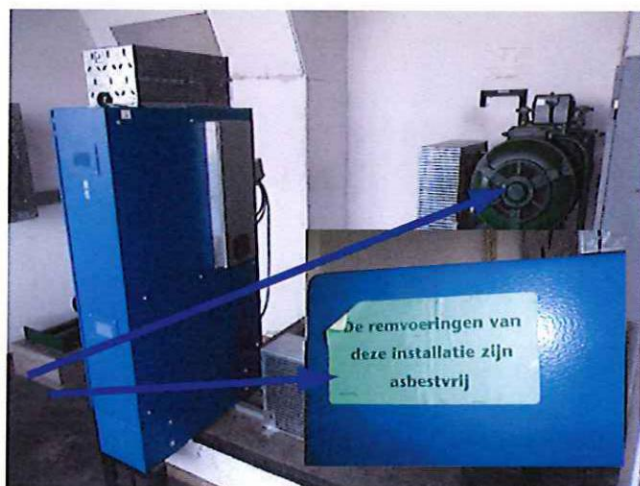
| Foto | Monster | Locatie | Omschrijving | Oppervlakte (m <sup>2</sup> ) / lengte (m) | Asbest soort | % Asbest | Vezelverbinding * | Bevestiging | Conditie ** | Risicoklasse |
|---|---|---|---|---|---|---|---|---|---|---|
| 3 | | 3 liftkamers | remschoenen asbestvrij | n.v.t. | -- | -- | -- | -- | -- | -- |

3 stikker remschoenen lift asbestvrij

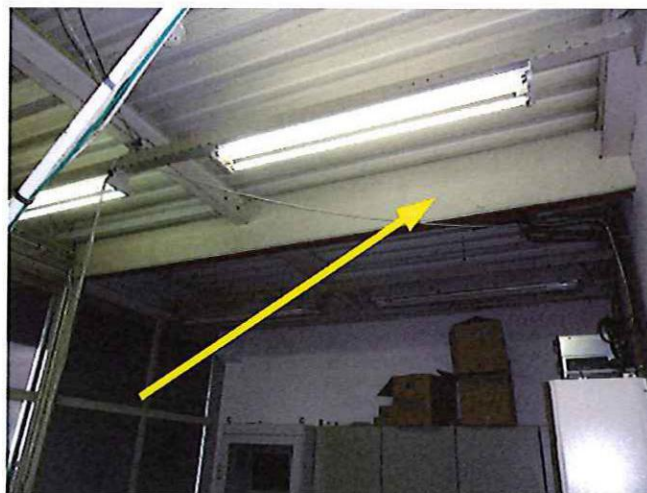
| Foto | Monster | Locatie | Omschrijving | Oppervlakte (m <sup>2</sup> ) / lengte (m) | Asbest soort | % Asbest | Vezelverbinding * | Bevestiging | Conditie ** | Risicoklasse |
|---|---|---|---|---|---|---|---|---|---|---|
| 4 | zie M1 | scheidingswand | vlakke platen | 3,5 m <sup>2</sup> | chrysotiel amosiet | 2-5 30-60 | NHG | geschroefd | M | 3 |

4 voormalige tussenwand berging 7de verd.

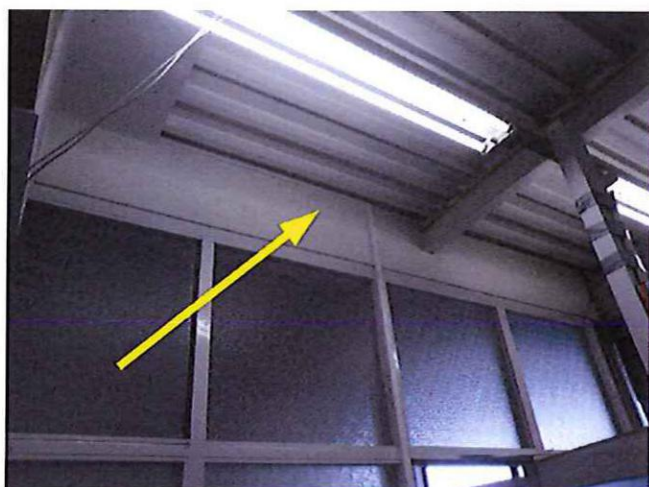
| Foto | Monster | Locatie | Omschrijving | Oppervlakte (m <sup>2</sup> ) / lengte (m) | Asbest soort | % Asbest | Vezelverbinding * | Bevestiging | Conditie ** | Risicoklasse |
|---|---|---|---|---|---|---|---|---|---|---|
| 5 | zie M1 | scheidingswand | vlakke platen | 3,5 m <sup>2</sup> | chrysotiel amosiet | 2-5 30-60 | NHG | geschroefd | M | 3 |

5 scheidingswand berging 7de verd

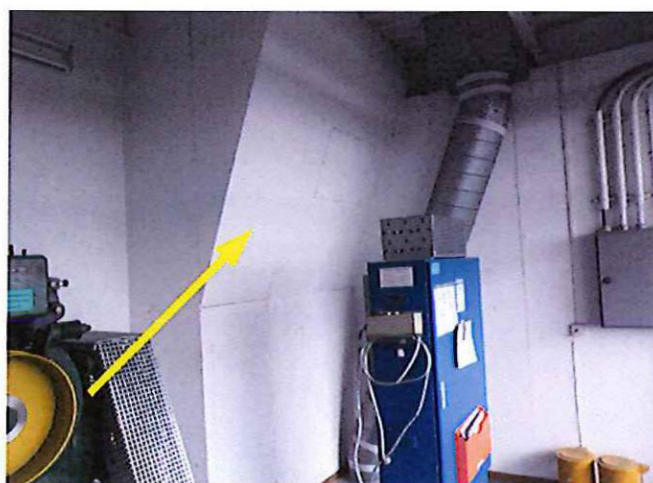
| Foto | Monster | Locatie | Omschrijving | Oppervlakte (m <sup>2</sup> ) / lengte (m) | Asbest soort | % Asbest | Vezelverbinding * | Bevestiging | Conditie ** | Risicoklasse |
|---|---|---|---|---|---|---|---|---|---|---|
| 6 | zie M1 | liftkamer | vlakke platen als aftimmering | 16 m <sup>2</sup> | chrysotiel amosiet | 2-5 30-60 | NHG | geschroefd | S | 3 |

6 Aftimmering in liftkamer 7de verd.

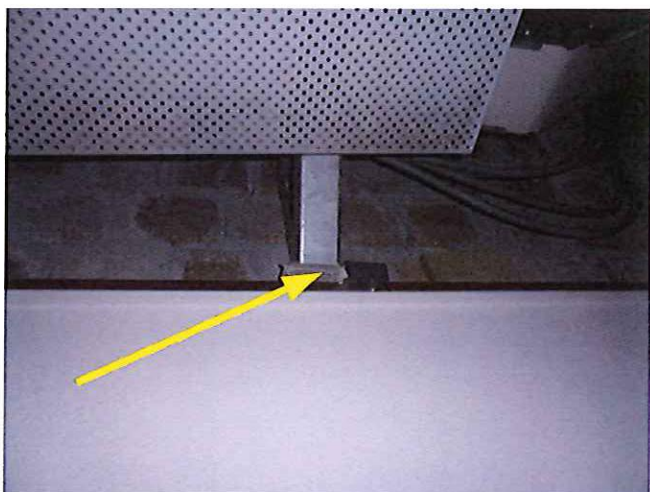
| Foto | Monster | Locatie | Omschrijving | Oppervlakte (m <sup>2</sup> ) / lengte (m) | Asbest soort | % Asbest | Vezelverbinding * | Bevestiging | Conditie ** | Risicoklasse |
|---|---|---|---|---|---|---|---|---|---|---|
| 7 | zie M1 | hal | opvulplaatje boven plafondplaten | <0,1m <sup>2</sup> | chrysotiel amosiet | 2-5 30-60 | NHG | geklemd | S | 3 |

Tussen de betonligger en de steun boven de plafondplaten op de zevende verdieping zit een asbesthoudend plaatje. Het plaatje is dermate sterk beschadigd dat er kleefmonsters op de grond genomen zijn (kleefmonster 13, 14 en 17). Op kleefmonster 17, recht onder het amosietplaatje, zijn amosietvezels aantoonbaar. Op basis van deze gegevens is een NEN 2991 onderzoek uitgevoerd waarbij er twee pompen op de zevende verdieping en twee pompen op de zesde verdieping zijn geplaatst. De filters zijn door Sanitas Laboratorium Services B.V. geanalyseerd m.b.v. Scanning Elektronenmicroscopie (SEM). Op deze filters zijn geen asbestvezels aangetroffen.

7 opvul plaatje tussen betonnenligger en steun

Het besmette gebied is afgezet en mag niet worden betreden. Dit dient zo spoedig mogelijk te worden gesaneerd.

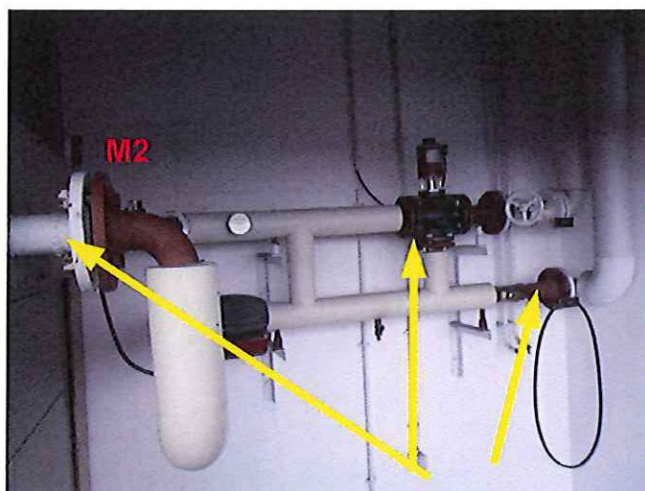
| Foto | Monster | Locatie | Omschrijving | Oppervlakte (m <sup>2</sup> ) / lengte (m) | Asbest soort | % Asbest | Vezelverbinding * | Bevestiging | Conditie ** | Risicoklasse |
|---|---|---|---|---|---|---|---|---|---|---|
| 8 | M2 | gasmeterhok | pakkingringen | 6 st. | chrysotiel | >60 | NHG | geklemd | M | 1 of 2 |

8 pakkingringen gasmeterhok 7de verd.

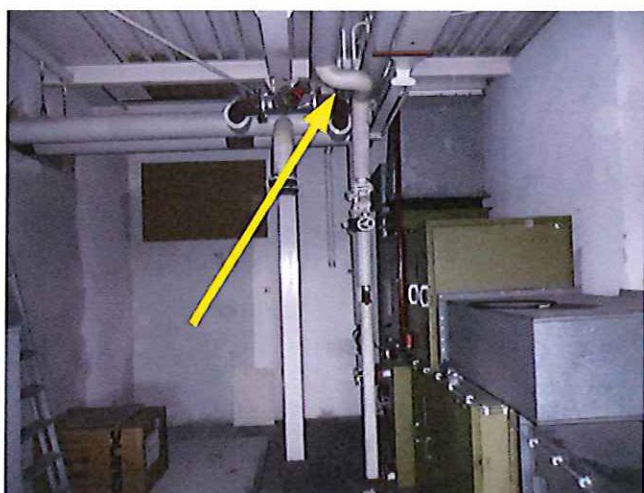
| Foto | Monster | Locatie | Omschrijving | Oppervlakte (m <sup>2</sup> ) / lengte (m) | Asbest soort | % Asbest | Vezelverbinding * | Bevestiging | Conditie ** | Risicoklasse |
|---|---|---|---|---|---|---|---|---|---|---|
| 9 | zie M2 | bij luchtbehandeling | pakkingringen | 16 st. | chrysotiel | >60 | NHG | geklemd | M | 1 of 2 |

9 pakkingringen ruimte bij luchtbehandeling 7de verd.

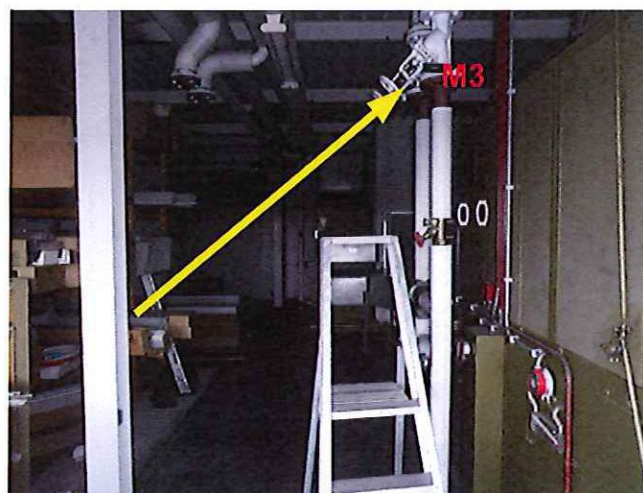
| Foto | Monster | Locatie | Omschrijving | Oppervlakte (m <sup>2</sup> ) / lengte (m) | Asbest soort | % Asbest | Vezelverbinding * | Bevestiging | Conditie ** | Risicoklasse |
|---|---|---|---|---|---|---|---|---|---|---|
| 10 | M3 | bij luchtbehandeling | pakkingringen | 13 st. | chrysotiel | >60 | NHG | geklemd | M | 1 of 2 |

10 pakkingringen luchtbehandeling 7de verd.

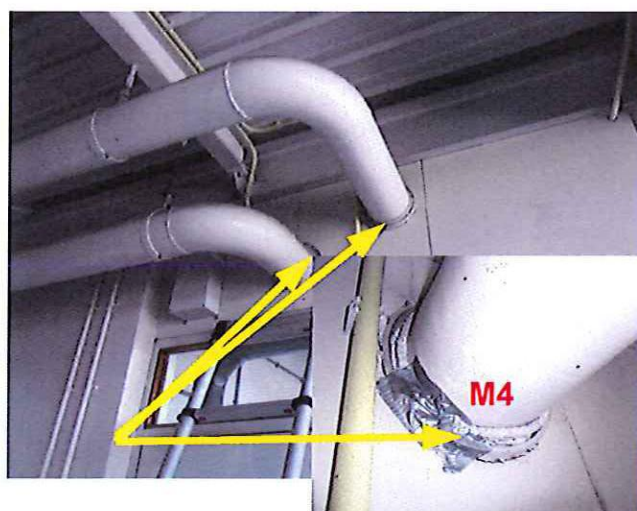
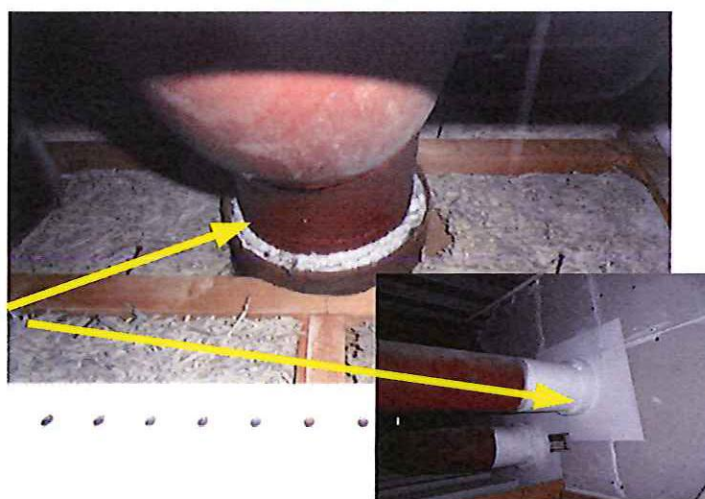
| Foto | Monster | Locatie | Omschrijving | Oppervlakte (m <sup>2</sup> ) / lengte (m) | Asbest soort | % Asbest | Vezelverbinding * | Bevestiging | Conditie ** | Risicoklasse |
|---|---|---|---|---|---|---|---|---|---|---|
| 11<br>12 | M4 | gang en ruimte 4 | koord in doorvoer gasbuizen | 2 st<br>7 st | chrysotiel | >60 | NHG | geklemd | M | 3 |

11 koord in doorvoer gasbuis

12 koord in doorvoer gasbuis door wand andere kant dicht gesmeerd.

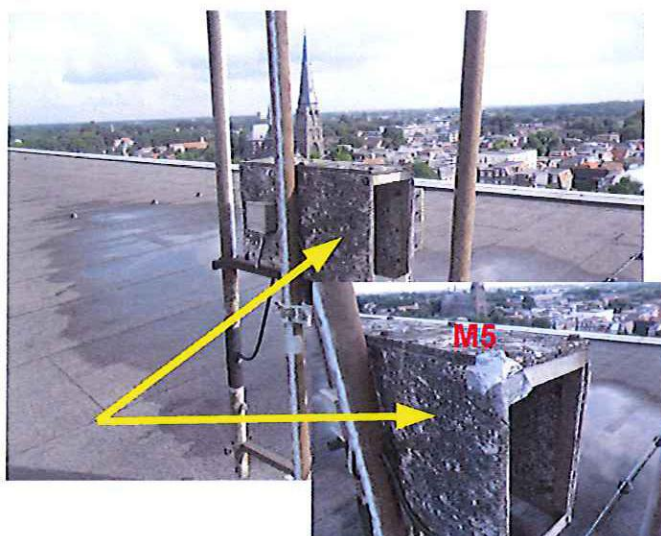
| Foto | Monster | Locatie | Omschrijving | Oppervlakte (m <sup>2</sup> ) / lengte (m) | Asbest soort | % Asbest | Vezelverbinding * | Bevestiging | Conditie ** | Risicoklasse |
|---|---|---|---|---|---|---|---|---|---|---|
| 13 | M5 | bij antennes | vlakke platen | <0,5 | chrysotiel | 15-30 | HG | geschroefd | S/M | 2 |

13 vlakke plaat als aftimmering op dak

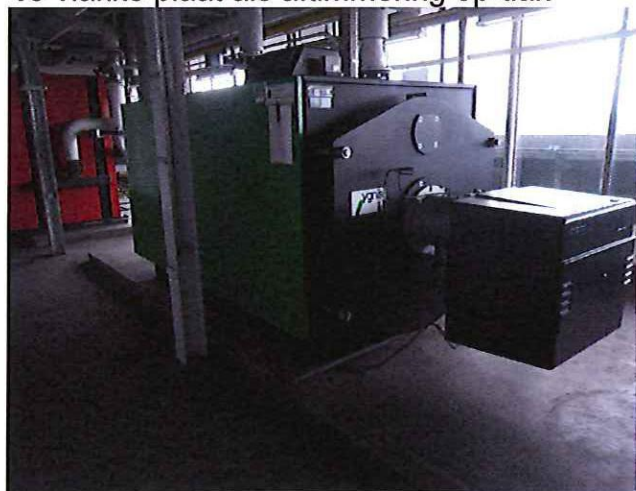
| Foto | Monster | Locatie | Omschrijving | Oppervlakte (m <sup>2</sup> ) / lengte (m) | Asbest soort | % Asbest | Vezelverbinding * | Bevestiging | Conditie ** | Risicoklasse |
|---|---|---|---|---|---|---|---|---|---|---|
| 15 | | cv ruimte | Ignis cv ketel 1997 | na '94 | asbestvrij | | | | | |

15 ketel Ignis 1997

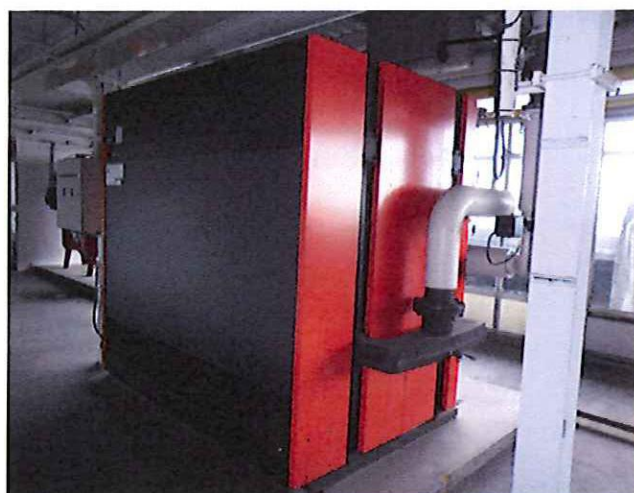
| Foto | Monster | Locatie | Omschrijving | Oppervlakte (m <sup>2</sup> ) / lengte (m) | Asbest soort | % Asbest | Vezelverbinding * | Bevestiging | Conditie ** | Risicoklasse |
|---|---|---|---|---|---|---|---|---|---|---|
| 14 | | cv ruimte | Remeha cv ketel Gas 6 HR 1988 | | # | | | | | |

14 ketel Remeha 1988

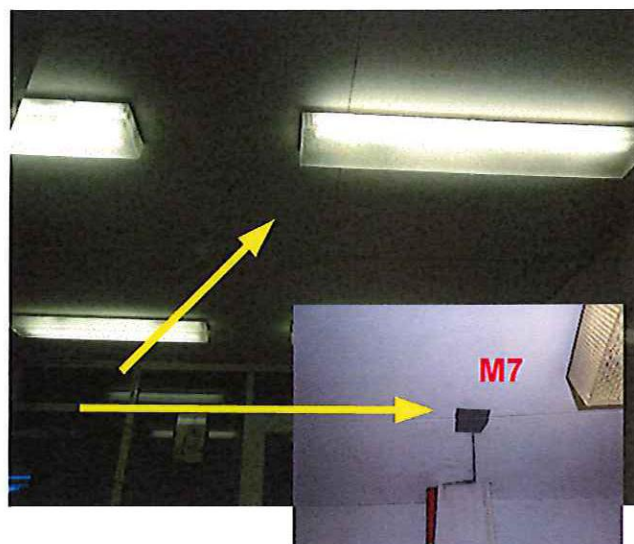
| Foto | Monster | Locatie | Omschrijving | Oppervlakte (m <sup>2</sup> ) / lengte (m) | Asbest soort | % Asbest | Vezelverbinding * | Bevestiging | Conditie ** | Risicoklasse |
|---|---|---|---|---|---|---|---|---|---|---|
| 16 | M7 | wachtruimte | plafondplaten | 15 m <sup>2</sup> | chrysotiel | 2-5 | HG | gespijkerd | - | 2 |

16 plafond in schakelruimte 7de verd.

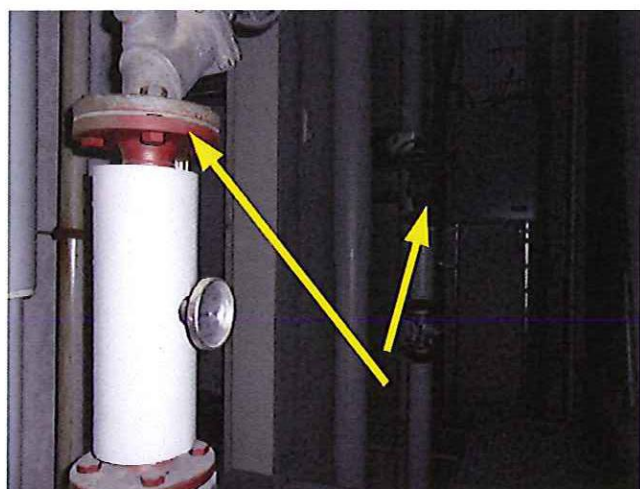
| Foto | Monster | Locatie | Omschrijving | Oppervlakte (m <sup>2</sup> ) / lengte (m) | Asbest soort | % Asbest | Vezelverbinding * | Bevestiging | Conditie ** | Risicoklasse |
|---|---|---|---|---|---|---|---|---|---|---|
| 17 | zie M10 | schacht | pakkingringen | 8+4 st. | chrysotiel | >60 | NHG | geklemd | M | 1 of 2 |

17 8 pakkingringen in schacht

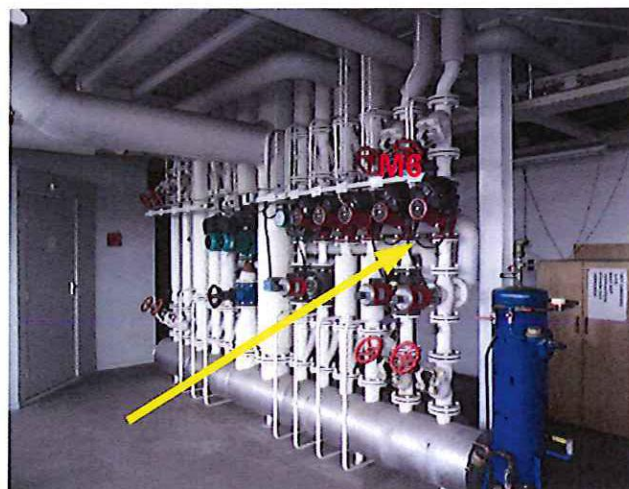
| Foto | Monster | Locatie | Omschrijving | Oppervlakte (m <sup>2</sup> ) / lengte (m) | Asbest soort | % Asbest | Vezelverbinding * | Bevestiging | Conditie ** | Risicoklasse |
|---|---|---|---|---|---|---|---|---|---|---|
| 18 | M6 | verdeelstation | pakkingringen | 80 st | chrysotiel | >60 | NHG | geklemd | M | 1 of 2 |

18 pakkingringen in verdeelstation

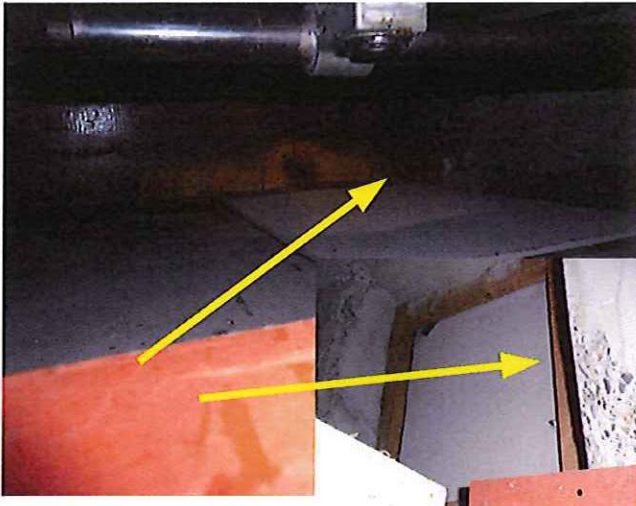
| Foto | Monster | Locatie | Omschrijving | Oppervlakte (m²) / lengte (m) | Asbest soort | % Asbest | Vezel-verbinding * | Bevestiging | Conditie ** | Asbest Risico-klasse |
|---|---|---|---|---|---|---|---|---|---|---|
| 19 | zie M1 | liftschachten | vlakke platen (2st) | <0,5m² | chrysotiel amosiet | 2-5 30-60 | NHG | gespijkerd | M | 3 |

19 vlakke plaat in liftschacht

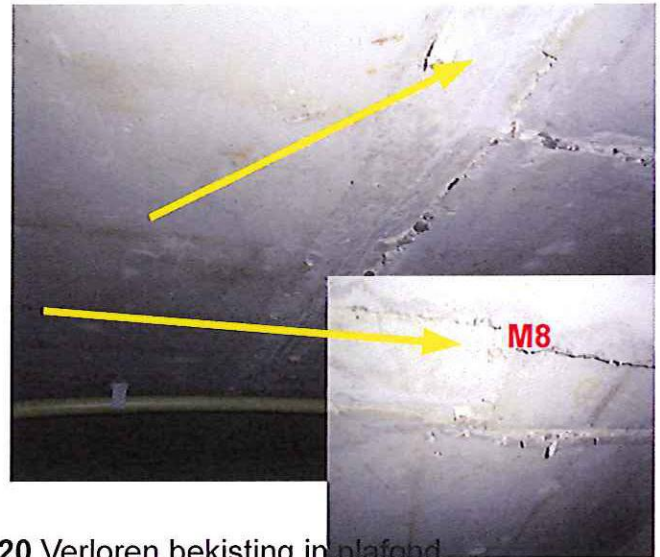
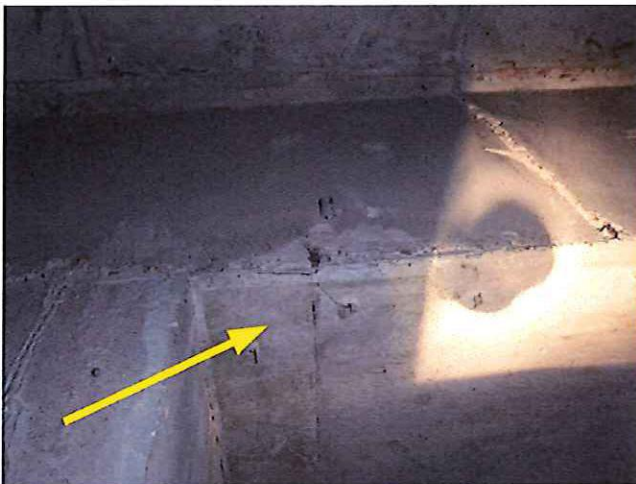
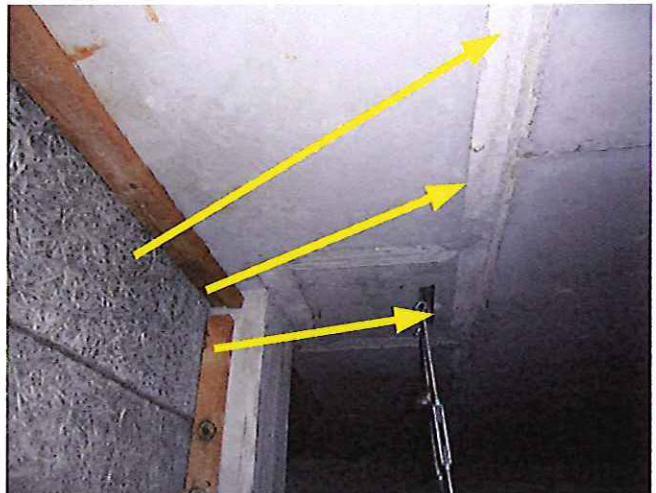
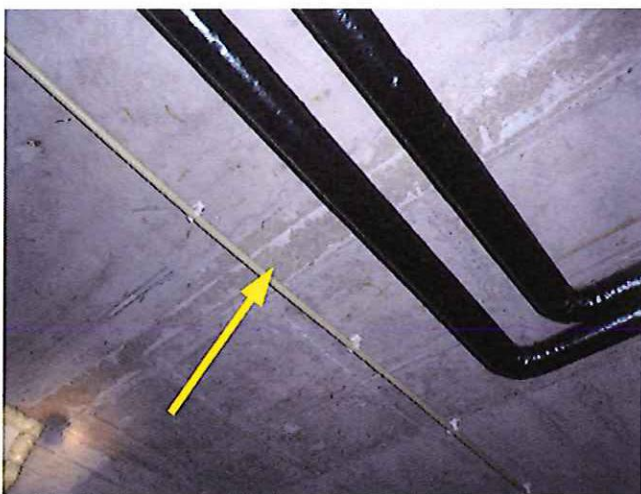
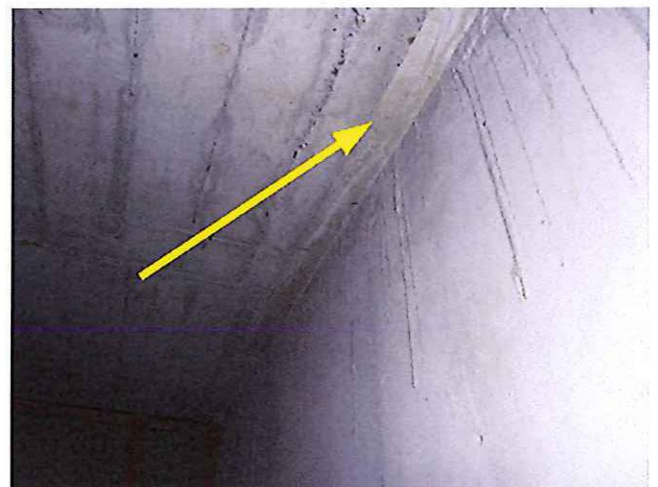
| Foto | Monster | Locatie | Omschrijving | Oppervlakte (m²) / lengte (m) | Asbest soort | % Asbest | Vezel-verbinding * | Bevestiging | Conditie ** | Asbest Risico-klasse |
|---|---|---|---|---|---|---|---|---|---|---|
| 20 t/m 24 | M8 | plafond | verloren bekisting | onbekend | chrysotiel | 2-5 | HG | geklemd | M | 2 |

20 Verloren bekisting in plafond

21 Verloren bekisting in plafond rondom pilaren

22 Verloren bekisting in plafond

23 Verloren bekisting in plafond op verdieping 1t/m 6

24 Verloren bekisting in plafond

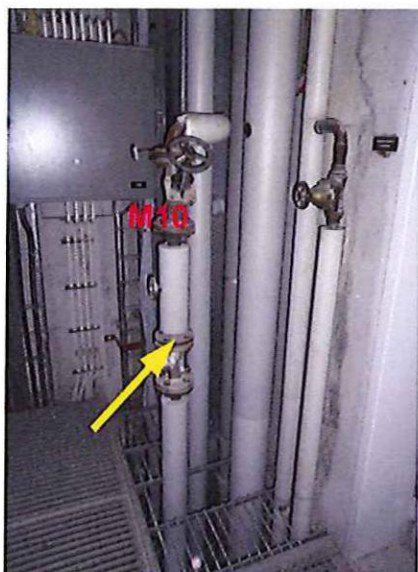
| Foto | Monster | Locatie | Omschrijving | Oppervlakte (m²) / lengte (m) | Asbest soort | % Asbest | Vezel-verbinding * | Bevestiging | Conditie ** | Asbest Risico-klasse |
|---|---|---|---|---|---|---|---|---|---|---|
| 25 | M10 | schachten | pakkingringen | 12 st. | chrysotiel | >60 | NHG | geklemd | M | 1 of 2 |

25 pakking ringen in schacht

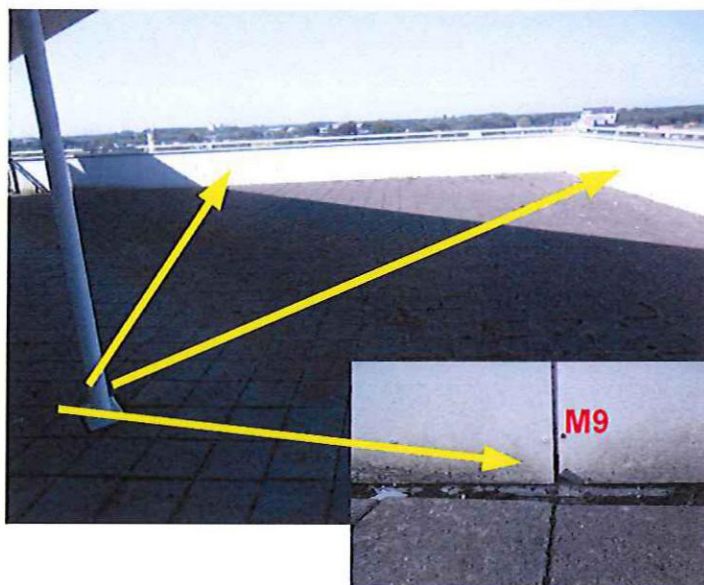
| Foto | Monster | Locatie | Omschrijving | Oppervlakte (m²) / lengte (m) | Asbest soort | % Asbest | Vezel-verbinding * | Bevestiging | Conditie ** | Asbest Risico-klasse |
|---|---|---|---|---|---|---|---|---|---|---|
| 26 | M9 | balustrade dakterras | vlakke platen | 26 m² | chrysotiel | 15-30 | HG | geschroefd | - | 2 |

26 Vlakke platen aan ballustrade dak terras 6de verd.

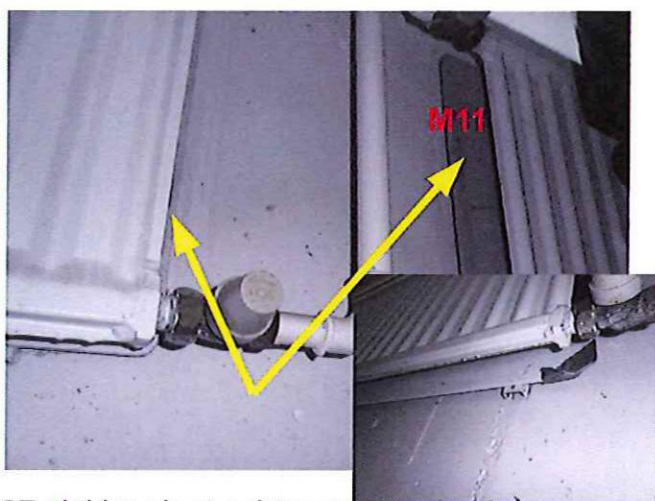
| Foto | Monster | Locatie | Omschrijving | Oppervlakte (m²) / lengte (m) | Asbest soort | % Asbest | Vezel-verbinding * | Bevestiging | Conditie ** | Asbest Risicoklasse |
|---|---|---|---|---|---|---|---|---|---|---|
| 27 | M11 | achter radiator | vlakke plaat | 41x<br>0,7m² | chrysotiel | 10-15 | HG | geschroefd | M | 2 |

27 vlakke plaat achter radiator kelder

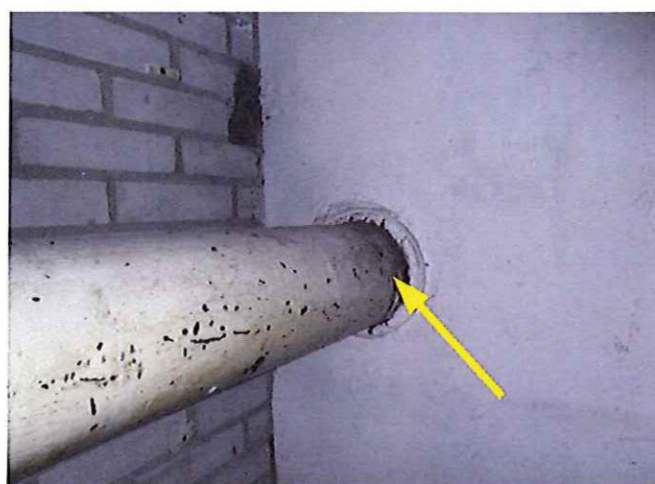
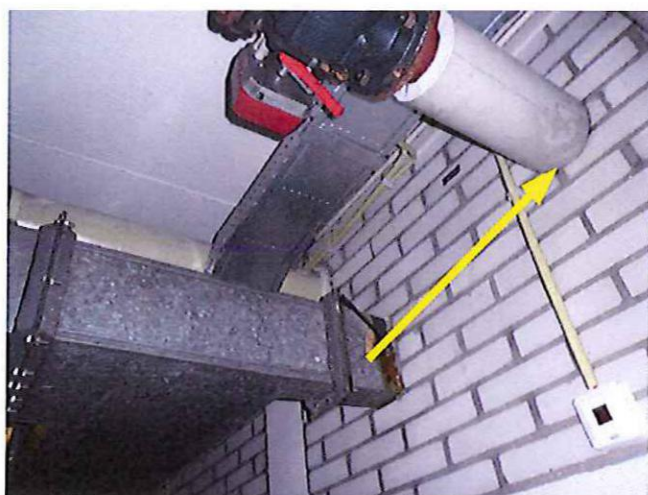
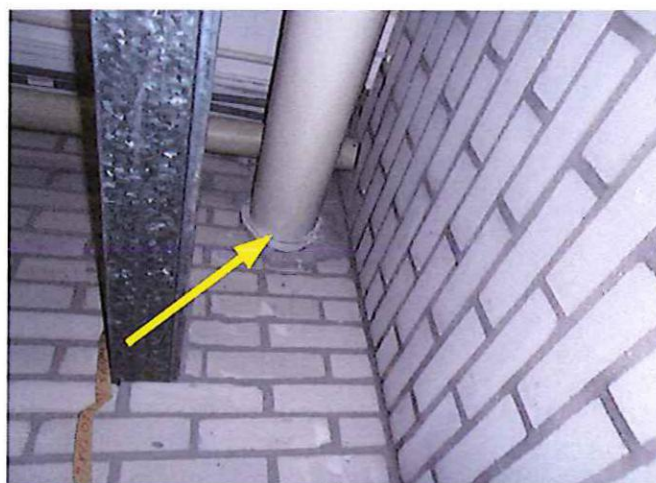
| Foto | Monster | Locatie | Omschrijving | Oppervlakte (m²) / lengte (m) | Asbest soort | % Asbest | Vezel-verbinding * | Bevestiging | Conditie ** | Asbest Risicoklasse |
|---|---|---|---|---|---|---|---|---|---|---|
| 28<br>29<br>30 | zie M4 | mantelbuis gasleiding | koord | 3 x 1m | chrysotiel | >60 | NHG | geklemd | S | 3 |

28 Koord in mantelbuis gasleiding kelder

29 Koord in mantelbuis gasleiding kelder

30 Koord in mantelbuis kelder

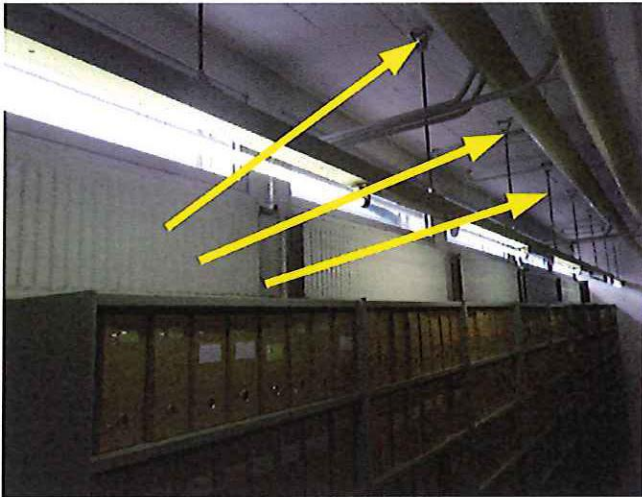
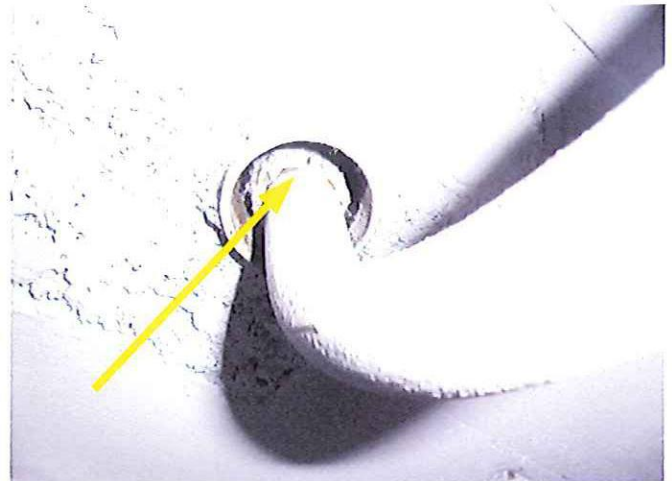
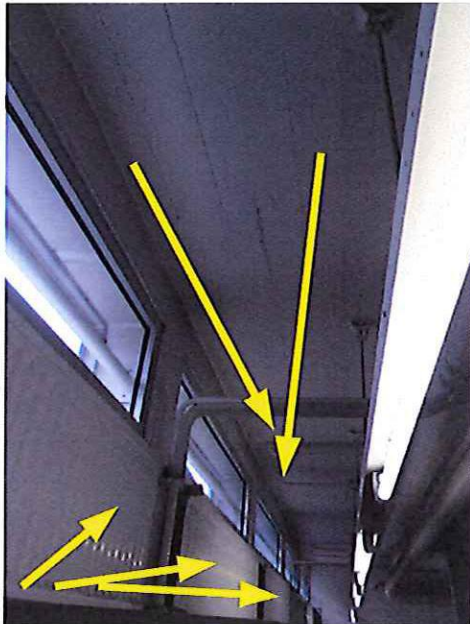
| Foto | Monster | Locatie | Omschrijving | Oppervlakte (m²) / lengte (m) | Asbest soort | % Asbest | Vezel-verbinding * | Bevestiging | Conditie ** | Asbest Risicoklasse |
|---|---|---|---|---|---|---|---|---|---|---|
| 31<br>32<br>33 | zie M4 | mantelbuis verwarming | koord | 41 x 1m | chrysotiel | >60 | NHG | geklemd | S | 3 |

31 doorvoeren koord in mantelbuis kelder.

32 detail koord in mantelbuis van kelder naar b.g

33 overzicht platen achter verwarming en koord in mantelbuis

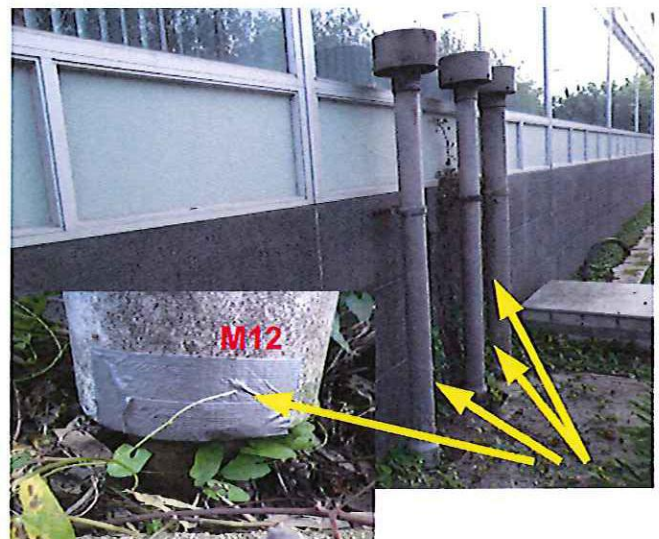
| Foto | Monster | Locatie | Omschrijving | Oppervlakte (m²) / lengte (m) | Asbest soort | % Asbest | Vezel-verbinding * | Bevestiging | Conditie ** | Asbest Risicoklasse |
|---|---|---|---|---|---|---|---|---|---|---|
| 34 | M12 | buitenzijde boven atoomkelder | ontluchttingsbuizen | 3 x 2 m<br>Ø0,15 m | chrysotiel<br>crocidoliet | 15-30<br>2-5 | HG | geklemd | M | 2 |

34 ontluuchtingsbuis van atoomkelder

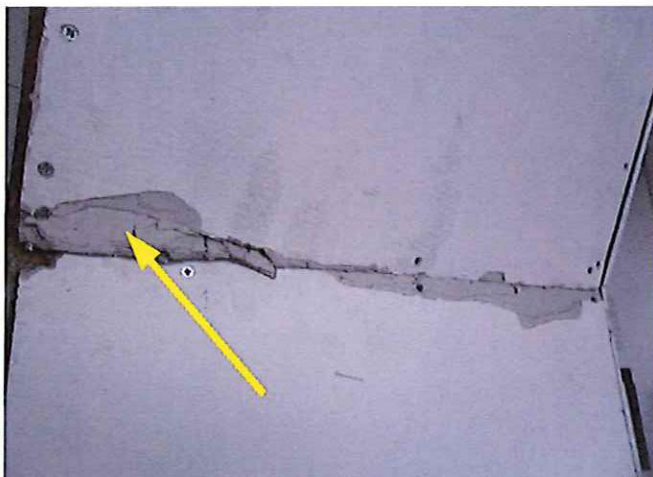
| Foto | Monster | Locatie | Omschrijving | Oppervlakte (m <sup>2</sup> ) / lengte (m) | Asbest soort | % Asbest | Vezelverbinding * | Bevestiging | Conditie ** | Risicoklasse |
|---|---|---|---|---|---|---|---|---|---|---|
| 35 | | ruimte 18 | detailfoto aftimmering | n.v.t. | | | | | | |

**35** detail plaat in ruimte 18 liftkamer 7de verd.

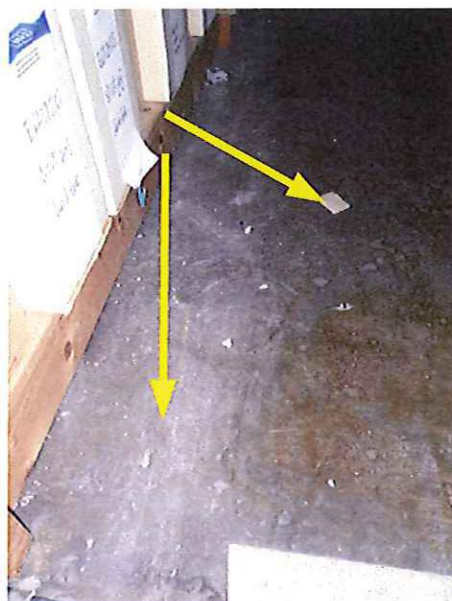
| Foto | Monster | Locatie | Omschrijving | Oppervlakte (m <sup>2</sup> ) / lengte (m) | Asbest soort | % Asbest | Vezelverbinding * | Bevestiging | Conditie ** | Risicoklasse |
|---|---|---|---|---|---|---|---|---|---|---|
| 36 | | ruimte 20 | detailfoto besmetting op vloer | n.v.t. | | | | | | |

**36** besmetting in ruimte 20 archief bouw en beheer 7de verd.

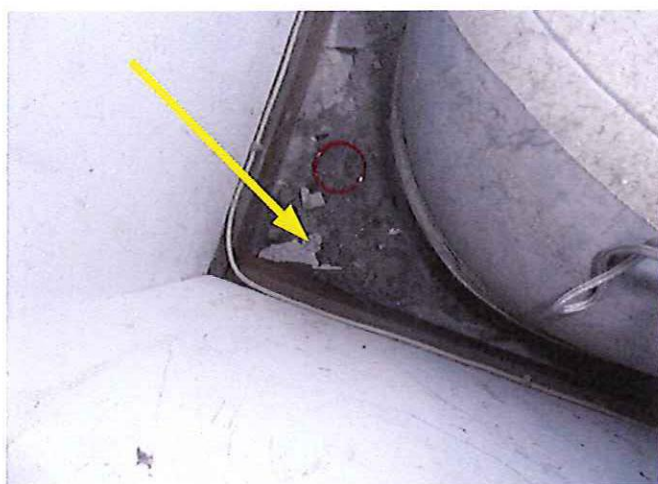
| Foto | Monster | Locatie | Omschrijving | Oppervlakte (m <sup>2</sup> ) / lengte (m) | Asbest soort | % Asbest | Vezelverbinding * | Bevestiging | Conditie ** | Risicoklasse |
|---|---|---|---|---|---|---|---|---|---|---|
| 37 | | ruimte 17 | detailfoto besmetting op vloer | n.v.t. | | | | | | |

**37** besmetting detail ruimte 17 liftkamer 7de verd.

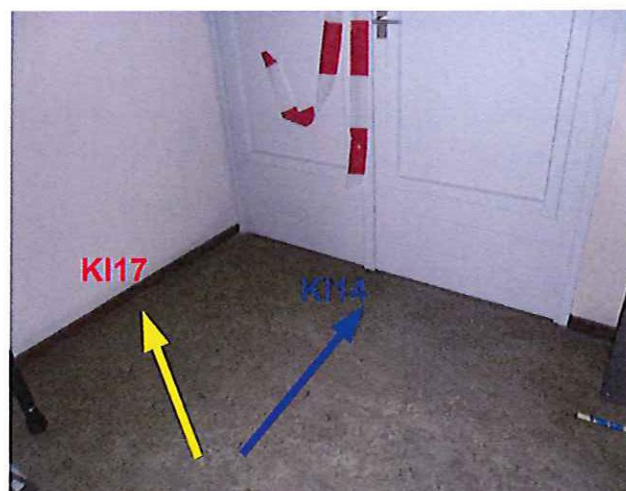
Kleefmonster, 14 en 17 hal

| Foto | Monster | Locatie | Omschrijving | Oppervlakte (m <sup>2</sup> ) / lengte (m) | Asbest soort | % Asbest | Vezelverbinding * | Bevestiging | Conditie ** | Risicoklasse |
|---|---|---|---|---|---|---|---|---|---|---|
| | KL14 | hal bij deur naar gang ruimte 18 / 20 | kleefmonster | n.v.t. | n.a. | | | | | |
| | KL17 | hal t.h.v. opvulplaatje (zie foto 7) | kleefmonster | n.v.t. | amosiet | aantoonbaar | | | | |

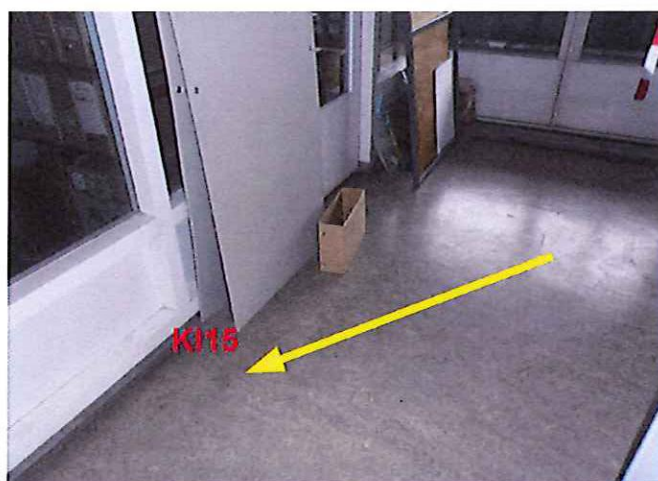
Kleefmonster 15, gang tussen ruimte 18 en 20

| Foto | Monster | Locatie | Omschrijving | Oppervlakte (m <sup>2</sup> ) / lengte (m) | Asbest soort | % Asbest | Vezelverbinding * | Bevestiging | Conditie ** | Risicoklasse |
|---|---|---|---|---|---|---|---|---|---|---|
| | KL15 | gang tussen ruimte 18 / 20 | kleefmonster | n.v.t. | amosiet | aantoonbaar | | | | |
