Projectnummer: 357513

Datum: 10-09-2018

## Bomen Effect Analyse Ontwikkeling Valkhof, Barneveld

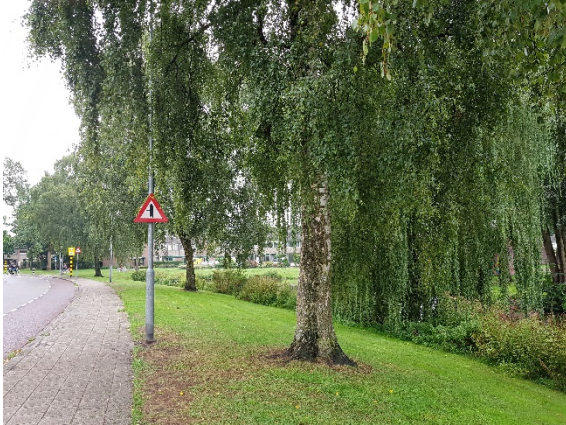
Aan de oostzijde van het projectgebied staan 5 ruwe berken (Betula pendula) en een treurwilg (Salix sepulcralis). De bomen zijn rond 1980 aangeplant in de berm langs de Rooseveltstraat en verkeren in goede conditie.

*Figuur 3. Bomen in berm langs Rooseveltstraat*

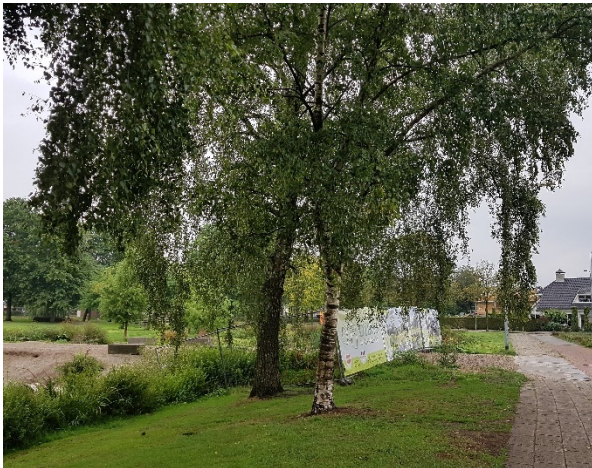
Boomnummer 1 t/m 5 vallen buiten de invloedssfeer van werkzaamheden en kunnen daarom duurzaam behouden blijven. Ter plaatse van de berken met boomnummer 6 en 7 wordt een nieuwe brug aangelegd. In de nieuwe situatie zou nr. 7 in het hart van de brug staan. De bouw- en grondwerkzaamheden leiden tot dermate schade aan het wortelpakket van boom nummer 6, dat deze af zal sterven of de stabiliteit niet meer gegarandeerd kan worden. Een berk heeft namelijk een ondiep, breed wortelgestel.

*Figuur 4. Berken boomnummer 6 en 7*

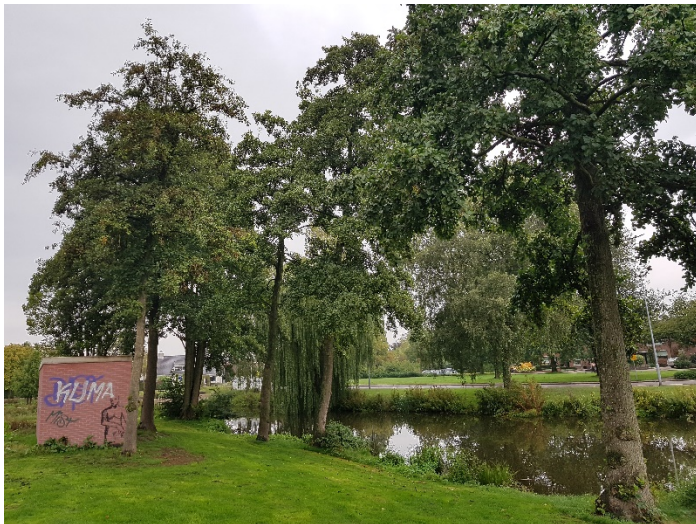
Aan het oostelijk deel van het projectgebied, aan de waterkant staan een 7-tal zwarte elzen (Alnus glutinosa). De bomen zijn tussen 1960 en 1980 aangeplant verkeren in overwegend goede conditie. De elzen met boomnummer 8 en 9 hebben lichte scheefgroei, dit heeft

echter geen effect op de gezondheid en levensduur van de boom. Boomnummer 14 en 15 hebben een meerstammige boomvorm, maar de verhouding tussen kroonomvang en stamdikte is in balans.

*Figuur 5. Elzen, boomnummers 8 t/m 14*

Ter hoogte van boomnummers 8, 9, 10, 13 en 14 wordt een pad van halfverharding binnen de kroonprojectie beoogd. Hierdoor zou bij de aanleg van het pad schade aan het wortelgestel van de bomen kunnen ontstaan. De graafwerkzaamheden voor het cunet en substraat zou ervoor kunnen zorgen dat fijne beworteling beschadigd wordt, waardoor de bomen minder zuurstof en nutriënten op kunnen nemen. Op den duur kan dit ultiem in conditieafname. Het wordt daarom geadviseerd om de graafwerkzaamheden tot een minimum te beperken, zodat er geen schade aan het wortelgestel wordt veroorzaakt. Tevens kan het pad hoger aangebracht worden. Door het pad op het huidige maaiveld aan te brengen, wordt het wortelstelsel gespaard en kunnen de bomen duurzaam behouden worden.

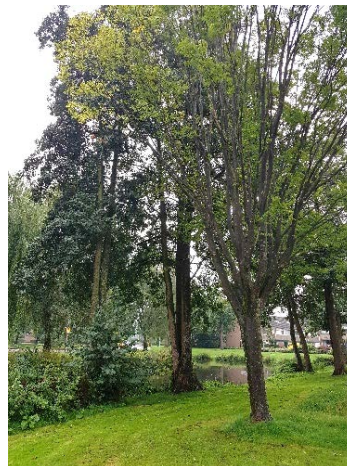
Op boomnummer 15 staat een haagbeuk (*Carpinus betulus*), welke in 1980 is aangeplant en in redelijke conditie verkeert. De kroonprojectie bevat enkele dode takken boom verkeert in redelijke conditie en staat matig in het blad.

*Figuur 6. Carpinus betulus, nr. 15*

De haagbeuk heeft geen duurzame standplaats. Op de huidige standplaats van de boom wordt nieuwe bebouwing beoogd, waardoor de boom niet op de huidige plaats kan blijven staan. Gezien de conditie en uitvoeringsperiode is het niet wenselijk de boom te verplanten. De boom zou in goede conditie moeten verkeren en er zou voorbereiding voor het verplanten nodig zijn om de slagingskans te vergroten. Het wordt daarom geadviseerd de boom te verwijderen.

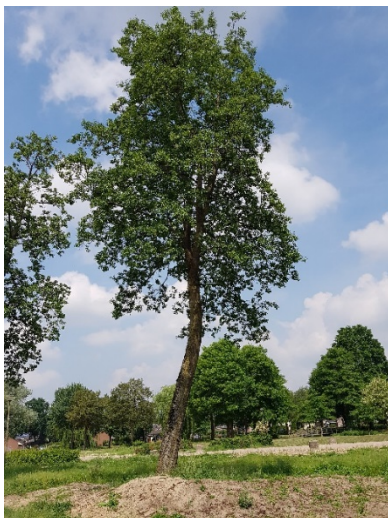
Ter plaatse van boomnummer 16 en 17 staan twee hartbladige els (*Alnus cordata*) welke in 1980 zijn aangeplant. De bomen verkeren in redelijk tot matige conditie, mede doordat de bomen flinke scheefstand en achterstallige snoei (probleemtakken) vertonen.

*Figuur 8. Scheefstand els*

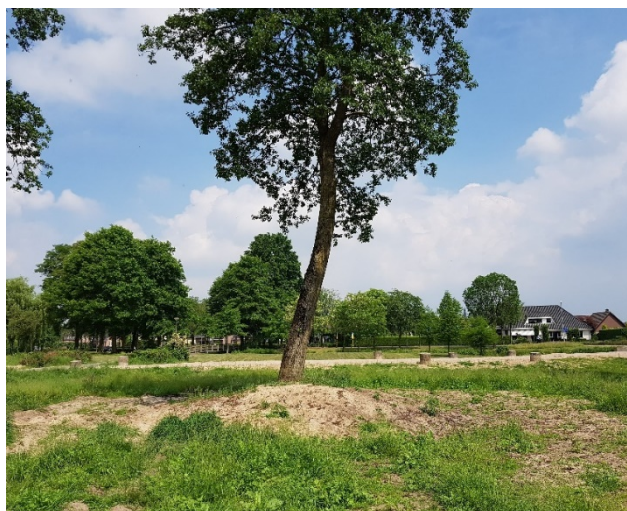
*Figuur 7. Standplaats ten opzichte van maaienveld*

De elzen (boomnummer 16) bevindt zich op de erfgrans van een toekomstige achtertuin, waarlangs een haag aangebracht zal worden. Doordat de boom op een heuvel staat, bevindt een deel van het wortelpakket zich boven huidig maaiveld. Dit is in combinatie met de scheefstand/scheefgroei een potentieel risico, wegens het in disbalans zijn van de boom. Ter plaatse van boomnummer 17 wordt nieuwe bebouwing gerealiseerd. Hierdoor kan de boom niet op de huidige plaats blijven staan.

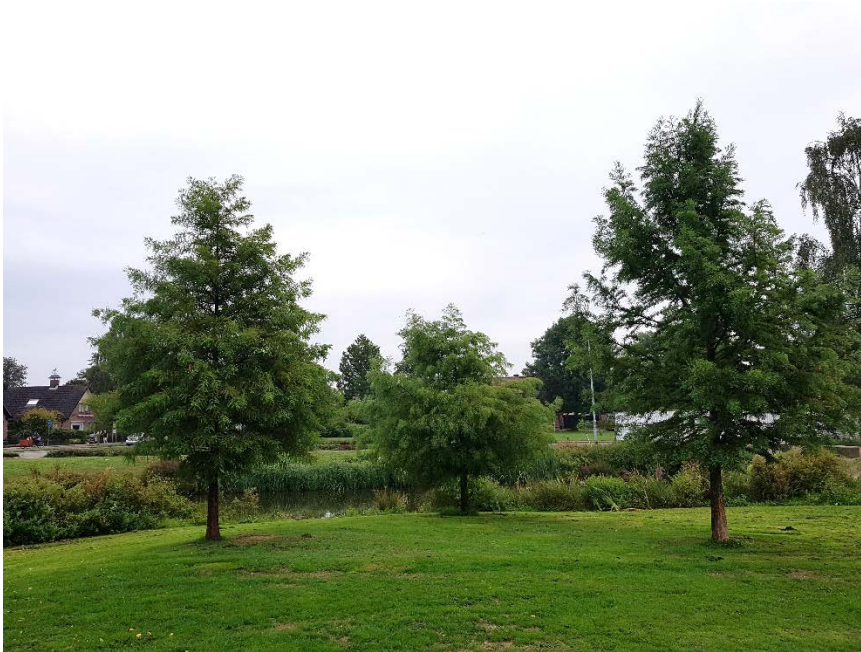
In het noorden van het projectgebied, tegen de gracht, staan 3 jonge moerascypressen. De bomen zijn onlangs aangeplant en verkeren in goede conditie.

Figuur 9. *Taxodium distichum* (nr. 18 - 20)

Ter hoogte van de boomnummer 18 wordt een nieuwe woning gebouwd. Omdat de bomen in volwassen vorm kan de boom tot 30 meter hoog worden en 10 meter breed. Hierdoor is de boom, die erg kort op de toekomstige bebouwing staat, niet houdbaar op de huidige plaats. Het perceel behorende tot dit bouwkegel wordt omheind met een haag. Gezien de omvang van de huidige bomen worden geen al te grote problemen bij aanleg van de haag voorzien. De kluit is in beperkte mate ontwikkeld en zal zich daarom beperken tot de kroonprojectie. Daarnaast is de vochtonttrekking bij deze bomen in jeugdfase ook nog beperkt.

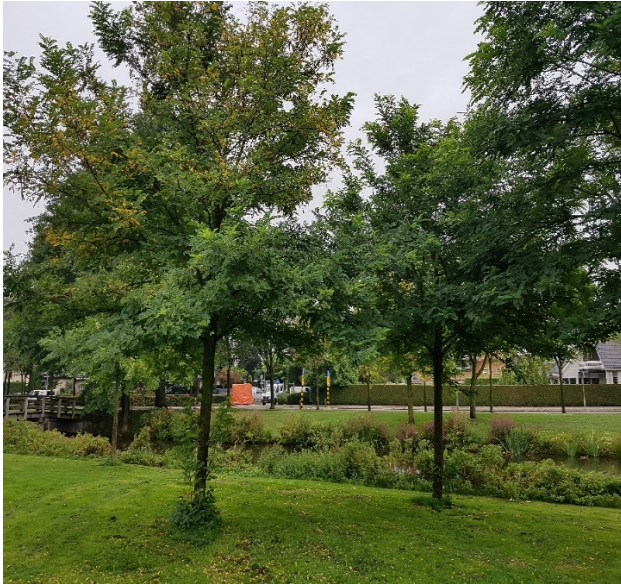
De schijnacacia's met boomnummers 21 tot en met 23 verkeren in de jeugdfase en zijn van goede kwaliteit. Ter hoogte van de bomen worden grondwerkzaamheden uitgevoerd, waarbij de huidige maaiveld opgehoogd wordt. De acacia's kunnen enige ophoging verdragen, indien de conditie van de boom goed is, kan afhankelijk van de grondsoort 10 tot maximaal 20 centimeter ophoging plaatsvinden. Het wordt echter geadviseerd

*Figuur 10. Robinia - jeugdfase*

grondophoging binnen de kwetsbare kroonprojectie tot een minimum te beperken. Dit in verband met een druk toename op de kluit van de boom. Daardoor kan beworteling afsterven, waardoor de boom minder zuurstof, vocht en nutriënten op kan nemen. Bij een aanzienlijke ophoging kunnen de bomen daardoor ook afsterven.

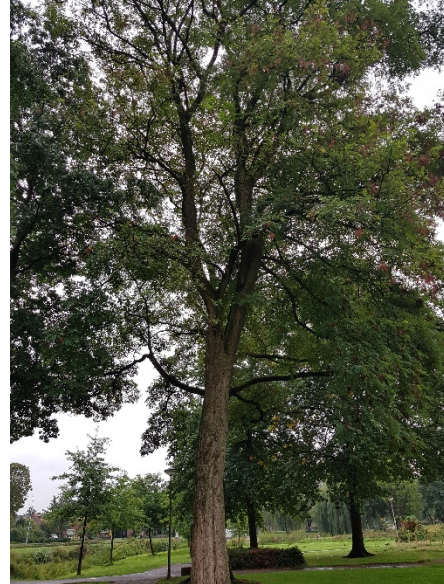
*Figuur 11. Robinia – volwassenfase*

Westelijk van de schijnacacia's boomnummers staan twee volwassen schijnacacia's, aangeduid met nummer 31 en 34. de conditie van de bomen is redelijk, in de kroon zijn diverse dode takken waarneembaar, variërend in dikte. Binnen de kroonprojectie van beide bomen wordt de huidige verharding opgebroken en een nieuw halfverhard pad aangebracht. Bij de werkzaamheden dient men zorgvuldig om te gaan met de bestaande bomen, zowel boven- als ondergronds. Schade aan de boom of het wortelpakket kan leiden tot conditievermindering en mogelijk gevaarlijke situaties in de toekomst.

Ter hoogte van de volwassen en jonge acacia's wordt een haag aangeplant. De haag wordt gerealiseerd binnen de kwetsbare kroonprojectie van nr. 22, 23, 31, 34. Tijdens de plantwerkzaamheden van de hagen kan schade aan de stam en het wortelpakket van de bomen ontstaan. Graafwerkzaamheden binnen de kwetsbare kroonprojectie dienen daarom handmatig uitgevoerd te worden, waarbij het wortelpakket zorgvuldig opgezocht wordt. Tijdens de werkzaamheden kunnen boomwortels bloot komen te liggen, waardoor deze aan de oppervlakte komen. De wortels kunnen dan het beste, met behulp van deskundig advies worden weg gehaald. Wortels, dikker dan 5 cm in diameter dienen te worden behouden. Dunnere wortels dienen met behulp van een bijl of zaag recht te worden afgezet. Tegelijk is dan aan te raden om de boom flink terug te snoeien, zodat de verhouding tussen kroon en het wortelgestel evenredig blijft en de het risico op instabiliteit en mogelijk omvallen niet toeneemt. Wanneer er een significante hoeveelheid fijne beworteling afsterft, kan de boom minder nutriënten en vocht opnemen, waardoor de conditie van de boom verder terug zal lopen. (Wortel)snoei dient ten alle tijden uitgevoerd te worden door een erkende ETW'er (European Tree Worker).

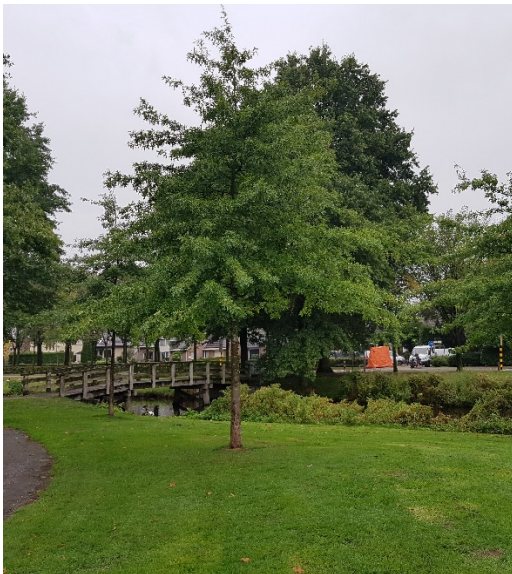
Ter hoogte van de noordelijke toegangsbrug staan 3 moeraseden in jeugdfase. De bomen verkeren in goede conditie. Wegens de aanlegwerkzaamheden van een haag en halfverhardpad is geconcludeerd dat nr. 24 en 25 op de huidige standplaats niet duurzaam zijn te behouden. Gezien de omvang en leeftijd van de bomen wordt verwacht dat de bomen verplantbaar zijn. Ter voorbereiding van de verplantbaarheid wordt geadviseerd een verplantbaarheidsonderzoek uit te voeren, waarbij geconcludeerd wordt of voorbereiding van de kluit noodzakelijk is. Vervolgens kan een plan opgesteld worden, waaruit blijkt of injectie en/of voorsteken van de kluit (ten behoeve van wortelontwikkeling) noodzakelijk is. De uitkomsten van het onderzoek moeten meewegen in de uitvoeringsplanning voor het project. Hieruit blijkt of verplanting haalbaar is.

Figuur 12. Moeraseden – nr. 24 t/ 26

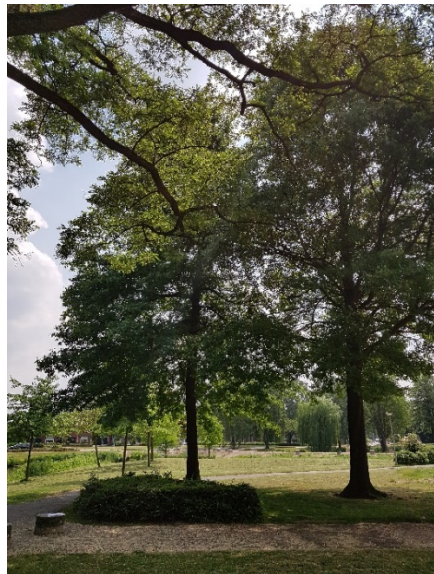
In dezelfde boomgroep staan ook 2 grote Moeraseden (*Quercus palustris*, boomnr 27 en 28). De bomen verkeren overwegend in goede conditie. In het midden van de kroonprojectie is een flinke hoeveelheid dood hout aangetroffen. Onderstaande foto geeft de huidige standplaats van de bomen en wortelopdruk van de gesloten verharding weer. De graafwerkzaamheden zijn ter hoogte van de boom gestopt, zodat schade aan het wortelstelsel wordt voorkomen.

Figuur 13. Moeraseden, 27 en 28

De eiken met boomnummer 27 en 28 hebben een hoge wortelvoet, welke aan de voet van de stam zichtbaar is. Hierdoor produceren de bomen wortelopdruk, wat zich uit in lichte wortelopdruk van het naastgelegen fiets/voetpad. In het kader van bouwrijp maken zijn diverse graafwerkzaamheden verricht, waarbij ook de oude infrastructuur is verwijderd. Deze zijn ter hoogte van de bomen gestopt, om schade aan het wortelstelsel te voorkomen.

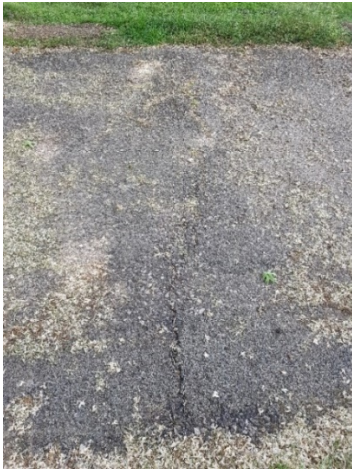
*Figuur 14. Wortelopdruk huidig fiets/voetpad*

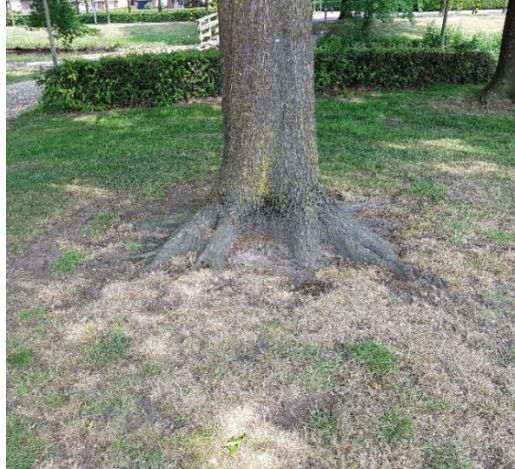
*Figuur 15. Stamvoet ten opzichte van maaiveld*

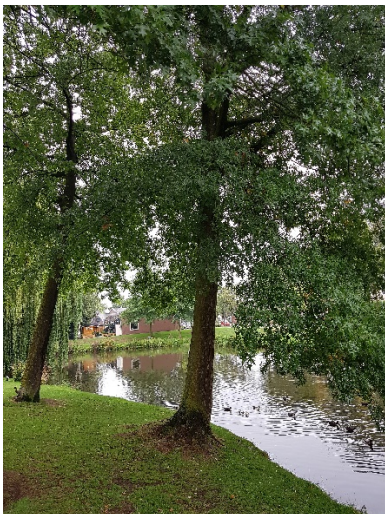
Aan het overzijde van het pad op bovenstaande foto staan nog 3 volwassen moeraseiken (boomnr. 32, 33, 35). De bomen verkeren in goede conditie, toch is er lichte scheefgroei opgetreden ter hoogte van boomnr. 33 en 35. De bomen staan kort aan de waterkant, waardoor de bomen naar verwachting een ongelijke kluit hebben ontwikkeld. Er wordt geadviseerd een nader onderzoek uit te voeren naar de stabiliteit en scheefstand van de bomen en deze ook te monitoren. Zo kan ook in de toekomst de veiligheid van de bomen gegarandeerd worden.

*Figuur 16. Quercus palustris - nr. 33 en 35*

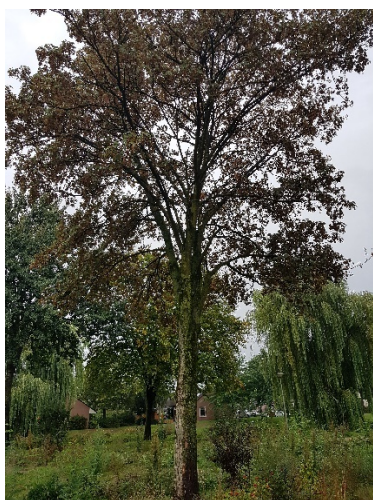
In het midden van het projectgebied staan twee esdoorns (*Acer pseudoplatanus* 'Atropurpureum' en een sierpeer (*Pyrus calleryana* 'Chanticleer'). De conditie van de bomen is redelijk tot matig. De esdoorns hebben een matige bladstand en vertonen daarnaast diverse dode takken in de kroon. Ook de sierpeer vertoont diverse dode takken en heeft een verminderde groei. Dit heeft tevens met de leeftijd van de boom te maken.

*Figuur 17. Gewone esdoorn - nr. 60*

Ter plaatse van boomnummer 30 en 60 wordt een woning gerealiseerd, waardoor de bomen niet op de huidige standplaats houdbaar zijn. Gezien de conditie van de bomen is verplanting uitgesloten. Ook boomnummer dient verwijderd te worden, voor de aanleg van parkeervoorzieningen. De boom staat dermate kort op de parkeervakken, dat de graafwerkzaamheden tot sterven van de boom leiden. Verplanten van de boom is ook in deze situatie onhaalbaar gebleken.

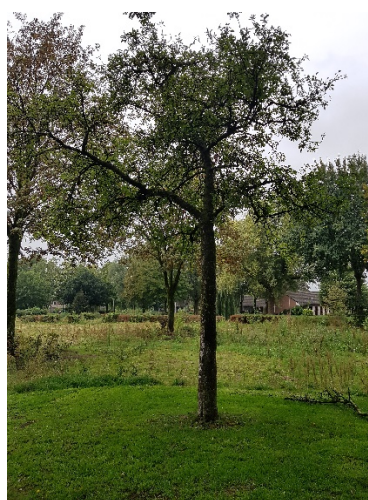
*Figuur 18. Sierpeer - nr. 30*

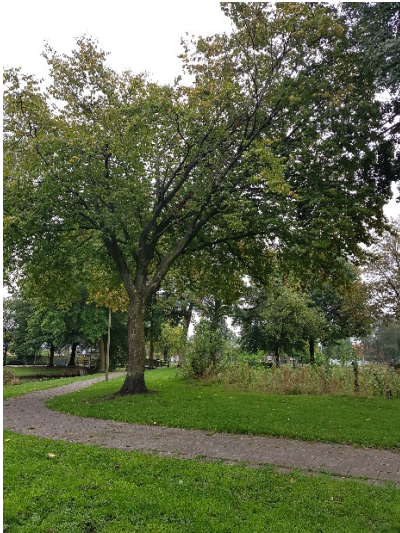
Ter hoogte van boomnummer 37 staat een haagbeuk (*Carpinus betulus*). De boom verkeert in redelijke conditie. de kroon van de boom is niet volledig ontwikkeld, er ontbreekt een top in de boom en er is scheefgroei opgetreden. Dit is naar verwachting te herleiden aan omstaande concurrerende bomen, of achterstallig onderhoud. Onderstaande foto geeft het huidige beeld van de boom weer.

Figuur 19. *Carpinus betulus* - nr. 37

Het huidige pad wordt verwijderd en er wordt een haag aan de binnenzijde van de huidige bocht beoogd. De verwachting is dat de boom ook bij drastische snoei geen 'gezond' boombeeld zal vertonen. De kroonproblematiek is dermate groot dat ook bij drastische snoei of kandelaber de boom zich onvoldoende zal herstellen. Gezien de omvang en kwaliteit van de boom en boomkroon is verplanten onwenselijk verklaard. Er is daarom gekozen de boom te verwijderen. Daardoor kan ook de haag op de beoogde plaats aangeplant worden.

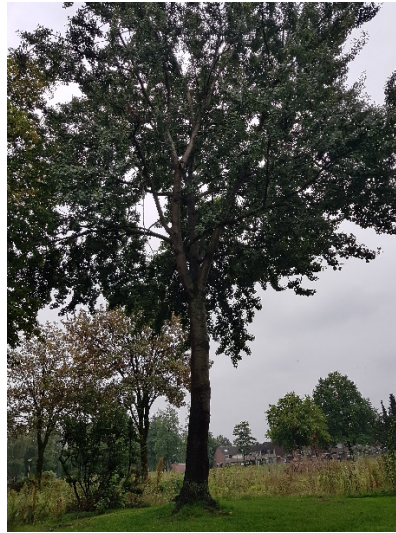
Figuur 20. Canadese populier - nr. 38

De Canadese populier met nr. 38 staat zuidelijk van de haagbeuk en verkeert in goede conditie. Binnen de kroonprojectie wordt de tegelverharding opgeheven, waarna deze omgevormd wordt tot particuliere tuin. De tuin wordt voorzien van een bering op ca. 3 meter afstand van de boom. In het kader van de bouwwerkzaamheden zullen fundatie en/of hei werkzaamheden plaatsvinden. Om de kans op wortelschade uit te sluiten, wordt geadviseerd een ondergronds onderzoek uit te voeren. Hierbij wordt de aanwezigheid van het wortelpakket onderzocht, evenals de conditie. Vervolgens kan een passend werkpakket opgesteld worden, gericht op uitvoering van de werkzaamheden en behoud van de boom.

Ter omheining van de tuinen wordt een haag aangelegd. Ook hier is het protocol omtrent aanbrengen van haagbeplanting binnen de kroonprojectie van kracht. Schade aan het wortelpakket dient ten alle tijden vermeden te worden, omdat de populier een ondiep, breed uitgaand wortelstelsel heeft. Eventuele schade zou op termijn dus tot gevaarlijke situaties kunnen leiden. Indien bij handmatige graafwerkzaamheden boomwortels bloot komen te liggen, dient een erkende ETW'er eventuele wortelsnoei te beoordelen en indien nodig uit te voeren.

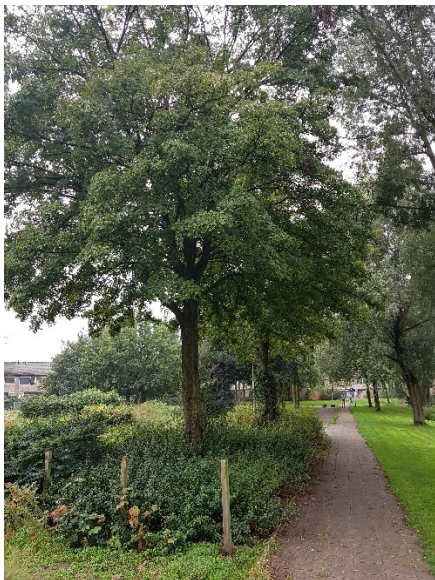
Aan de oostelijke zijde van het huidige voetpad wordt een nieuwe parkeerplaats beoogd, ter plaatse van twee veldesdoorns (nr. 41 en 42). Hieruit blijkt dat de bomen niet duurzaam te behouden zijn op de huidige locatie. De veldesdoorns zijn beide van goede kwaliteit en hebben een stamdiameter van ca. 20 centimeter. Technisch gezien zijn de bomen dus potentieel verplantbaar. Het wordt daarom geadviseerd een verplantbaarheidsonderzoek uit te voeren, waarna geconcludeerd worden of de bomen technisch gezien verplantbaar zijn en of mogelijk voorbereiding van de bomen noodzakelijk is. Dit is afhankelijk van de compactheid en kwaliteit van het wortelpakket.

Figuur 21. Veldesdoorn nr. 41 en 42

Indien de bomen niet verplantbaar blijken, dienen deze gerooid te worden. De veldesdoorns met boomnummer 52 en 53 zijn niet in te passen in het nieuwe ontwerp. Ter plaatse van de bomen wordt een waterpartij met glooiende oevers aangebracht, waardoor de bomen moeten wijken. Gezien de omvang van de boom is het technisch gezien niet mogelijk de bomen te verplanten. Bomen van een dergelijke omvang kunnen enkel verplant worden na een ruime voorbereiding. In dit project is dat niet haalbaar.

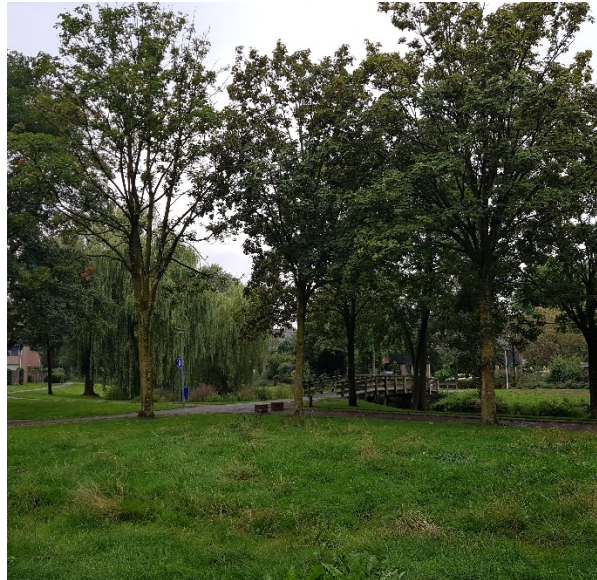
Figuur 22. Esdoorns nr. 55, 54 en 53

Er wordt daarom geadviseerd steekproefsgewijs onderzoek te doen naar eventueel aanwezige wortels, alvorens de graafwerkzaamheden gestart worden. Binnen de kwetsbare kroonprojectie wordt geadviseerd handmatig werkzaamheden te verrichten, in verband met mogelijke schade aan de bomen. Het nieuwe pad (halfverharding) wordt grotendeels op de locatie van het huidige tegelpad aangebracht. De verwachting is dus dat de effecten of kans op schade op deze locaties mee valt. Op plaatsen waar voorheen geen bestrating lag, dient men rekening te houden met de kwetsbare kroonprojectie. Ter plaatse van de esdoorns die behouden blijven, maar in verminderde conditie verkeren, wordt geadviseerd bodemverbetering toe te passen. Hiervoor dient een bodemonderzoek uit gevoerd te worden, waarna een passend advies voor bodemverbetering en vitaliteitsimpuls van de bomen opgesteld wordt. Hierdoor nemen de kwaliteit en levensverwachting van de bomen toe en neemt de kans op potentieel onveilige situaties in de toekomst af. De kwaliteit van boomnr. 55 is dermate slecht, dat geadviseerd wordt de boom te verwijderen.

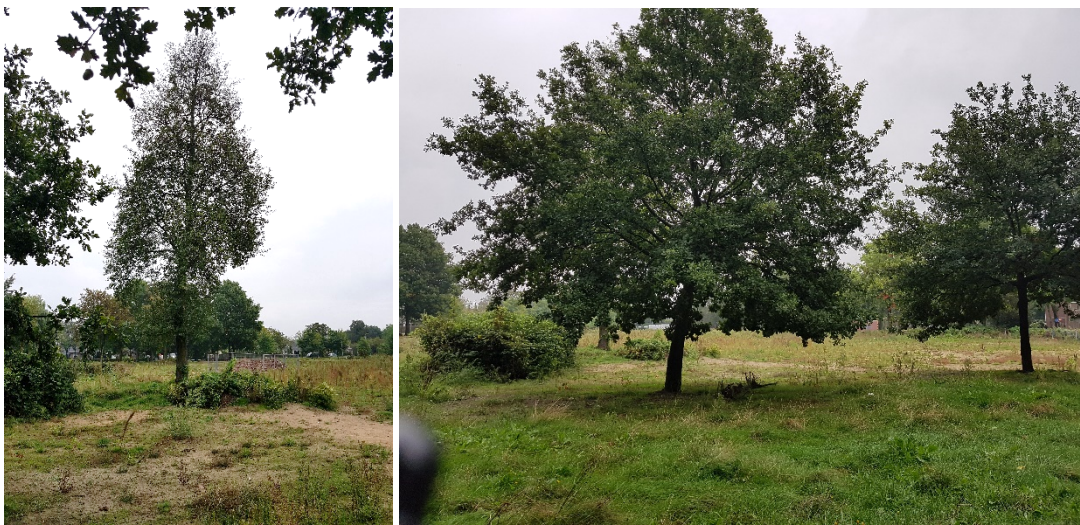
De graaf-, fundatie- en bouwwerkzaamheden die voortkomen uit de totstandkoming van het gebouw zullen voor dermate schade aan het wortelpakket zorgen, dat de conditie drastisch achteruitgaat en de boom mogelijk kan sterven. Tevens neemt het gevaar op omvallen van de boom aanzienlijk toe, doordat tijdens werkzaamheden vele dikke stabiliteitswortels zullen worden beschadigd.

*Figuur 23. Hartbladige els - nr. 44    Figuur 24. Zomereiken - nr. 45 en 46*

Zuidelijk van de els staan twee zomereiken (*Quercus robur*) met boomnummers 45 en 46. De bomen verkeren in jeugdfase en zijn van goede kwaliteit. Ter plaatse van de bomen worden twee woningen gerealiseerd, waardoor de bomen niet op de huidige standplaats behouden kunnen blijven. De zomereik met nummer 46 staat op de scheiding tussen de twee toekomstige woningen. Boomnummer 45 staat aan de achterzijde van de bebouwing, waarbij de graaf- en bouwwerkzaamheden tot dermate schade aan het wortelstelsel zouden leiden, dat de boom niet kan overleven. Hiervoor zijn ook geen passende maatregelen te treffen.

Om de boom duurzaam in te kunnen passen, wordt de mogelijkheid tot verplanten onderzocht middels een verplantbaarheidsonderzoek. Omdat de els een risicovolle boom is om te verplanten, wordt na afloop van het verplantbaarheidsonderzoek een werkplan opgesteld. Hierin wordt de verplantwijze geadviseerd, evenals de maatregelen voor het bouwen van de berging.

Na onderzoek van de boomsoort en omvang is geconcludeerd dat de eiken mogelijk verplantbaar zijn, mits de juiste plantvoorbereiding wordt getroffen. Hiervoor dient met een plan op te stellen en uit te voeren, 2 jaarig voorafgaande aan de verplanting zelf. Indien de bomen zonder voorbereiding opgenomen en verplant worden, bestaat grote kans dat de bomen af zullen sterven, doordat de bomen te weinig vocht en nutriënten op kunnen nemen wegens schade aan het fijne wortelgestel. Tevens kunnen de bomen gaan 'kwakkelen', waarbij de bomen niet afsterven, maar niet tot een gezond, volwaardige boom kunnen groeien. Hieruit is geconcludeerd dat het verplanten van de bomen in dit project daarom niet haalbaar is. Ook het verplanten van de hartbladig els is uitgesloten, wegens sorteigen

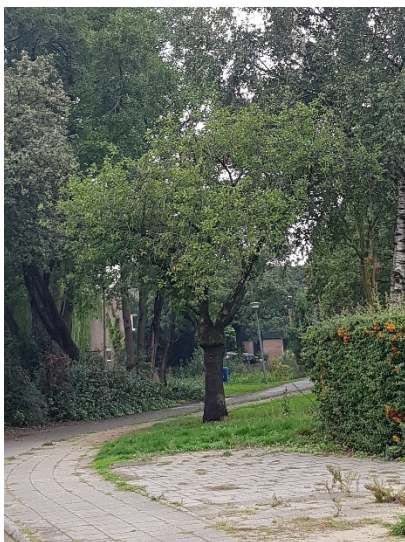
De Japanse sierkers staat in het hart van een nieuw te realiseren sloot. Hierbij wordt het huidige maaiveld ontgraven en een nieuw talud gemaakt, waardoor het uiteindelijke profiel van de sloot ontstaat. De boom kan daarom niet op de huidige plaats behouden blijven. Vanwege de conditie, omvang en levensverwachting van de boom is geconcludeerd dat de boom niet verplantbaar is.

Figuur 25. Japanse sierkers - nr. 49

De ruwe berken hebben een breed uitgaand en ondiep wortelgestel. Voor de realisatie van een nieuw aan te leggen voetpad (ter plaatse van nr. 48 en 47) dient het huidige maaiveld ontgraven te worden om een cunet aan te brengen, waarna de trottoirtegels aangebracht worden. Bij de graafwerkzaamheden zouden beide bomen afsterven of omvallen. Ook de graafwerkzaamheden voor de plantsleuf nabij boomnummer 47 zou voor aanzienlijke schade aan het wortelgestel zorgen. De veiligheid van de boom valt daarna niet meer te garanderen. De bomen zijn wegens kluit en boomtechnische eigenschappen niet verplantbaar. Het wordt daarom geadviseerd de ruwe berken (nr. 47 en 48) en de Japanse sierkers (nr. 49) te verwijderen.

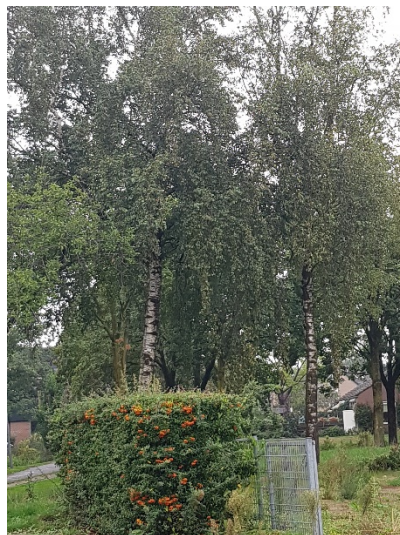
Figuur 26. Ruwe berken - nr. 47 en 48

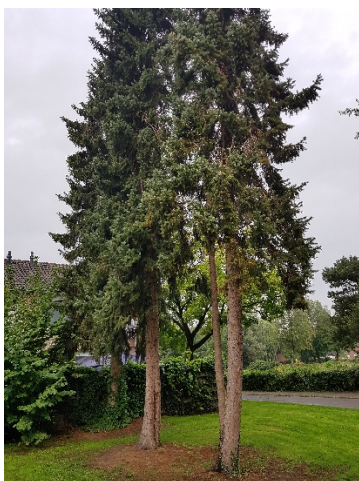
De zuidelijke toegangsweg richting het projectgebied wordt opgebroken, waarna een nieuw pad aangebracht wordt. De ligging van het pad wordt daarmee licht veranderd, maar dit heeft geen direct gevolg voor de omstaande bomen. De dennen (boomnummer 61 tot en met 63) verkeren in halfwasfase zijn compact qua kroon en wortelpakket. Hierdoor is de kans op schade aan kroon, stam of wortelpakket erg klein.

*Figuur 27. Den - nr. 61 t/m 63*

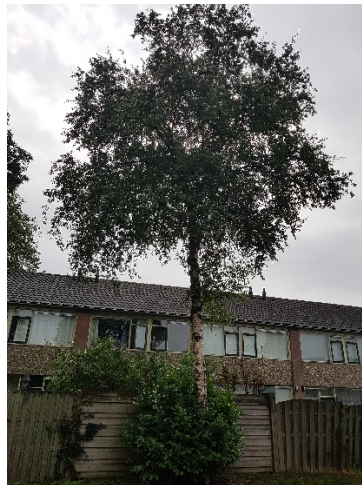
*Figuur 28. Ruwe berk - nr. 64*

De ruwe berk met boomnummer 64 valt eveneens buiten de invloedssfeer van de werkzaamheden voor de nieuw aan te leggen weg. Bij het opbreken van de bestaande weg dient men echter rekening te houden met het wortelpakket van de berk. Zoals eerder vermeld heeft de berk een oppervlakkig wortelgestel, waardoor ook hoger liggende wortels gespaard moeten blijven. Het advies is daarom om eventueel aanwezige wortels in het cunet of kort daaronder handmatig op te laten zoeken door een erkende ETT'er, om schade te voorkomen. Vervolgens kan een werkwijze opgesteld worden, gericht op het behoud van de boom. Mocht de fijne beworteling namelijk beschadigd worden, kan de boom minder vocht en nutriënten opnemen, waardoor de conditie van de boom af kan nemen. Indien stabiliteitswortels (> 5 cm) beschadigd raken, ontstaat mogelijk stabiliteitsproblematiek, gevolgd door mogelijk gevaarlijke situaties bij zware weersomstandigheden.

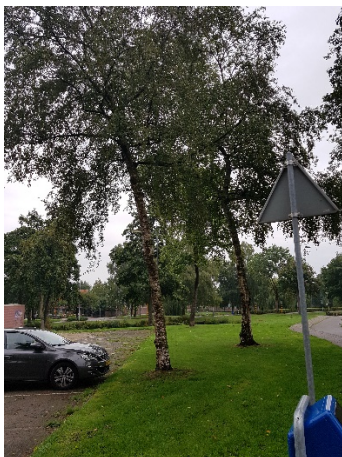
Ten zuiden langs de parkeerplaats van de voormalige sportschool staan twee ruwe berken (Betula pendula), aangeduid met boomnummers 67 en 68. De bomen verkeren in halfwasfase en zijn van goede kwaliteit. Ter plaatse van de bomen wordt het huidige parkeerterrein opgeheven. Hiervoor zijn graafwerkzaamheden benodigd, waarbij mogelijk stam- en wortelschade kan ontstaan.

*Figuur 29. Ruwe berken - nr. 67 en 68*

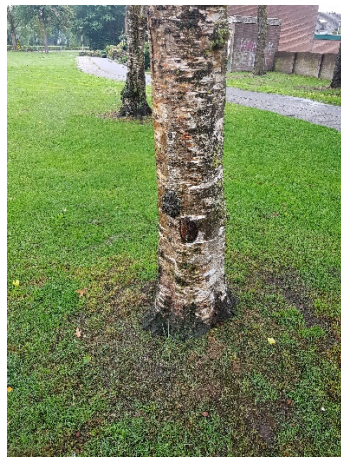
*Figuur 30. Stam berken t.o.v. maaiveld*
