## **Boom Effect Analyse**

Ontsluitingsweg –Voorthuizen-Zuid

Projectnummer: PFBV.19.BP.011

Project: Ontsluitingsweg Voorthuizen-Zuid

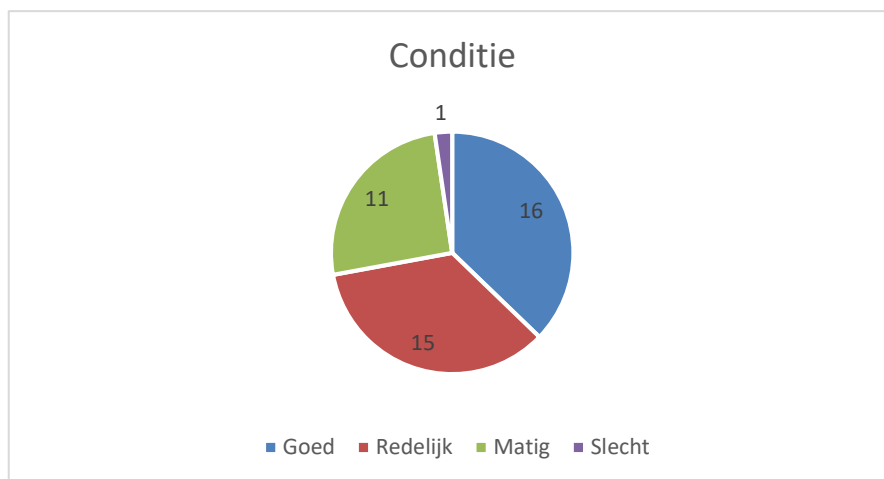
**Figuur 2: grafiek weergave conditie bomen**

De bomen hebben over het algemeen een redelijke tot goede conditie (31 stuks). Totaal 11 bomen hebben matige conditie en 1 boom heeft een slechte conditie. In onderstaande grafiek is de conditie schematisch weergegeven.

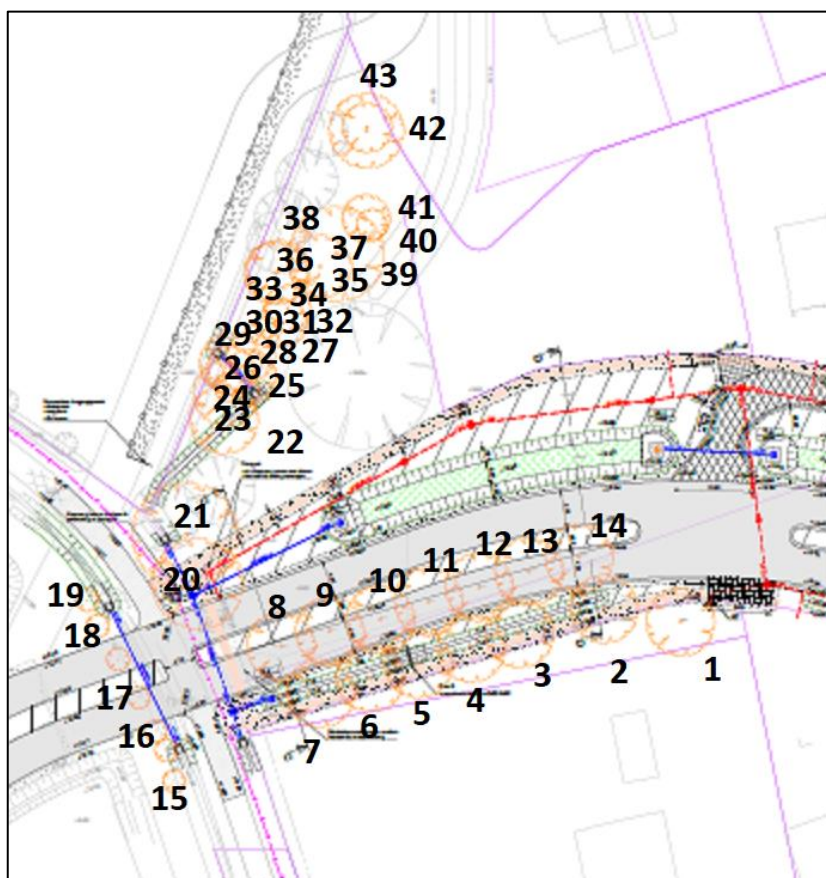
## Bijlage 1b: Tekening boomnummers

Veel bomen vallen binnen de directe invloedssfeer van de voorgenomen werkzaamheden. De bomen 1 t/m 23 hebben rechtstreeks te maken met de aanleg van de ontsluitingsweg. De bomen 24 t/m 43 hebben te maken met de herinrichting van de omgeving, aanleg wadi's en beheerstechnische aanpassingen. Voor veel bomen geldt dat de toekomstverwachting slecht is en voor de rest van de bomen ook ernstig zal verslechteren.
