## **Boom Effect Analyse**

Lunterseweg 76 Barneveld

Projectnummer: PFBV.19.BP.097

Datum: 27 september 2019

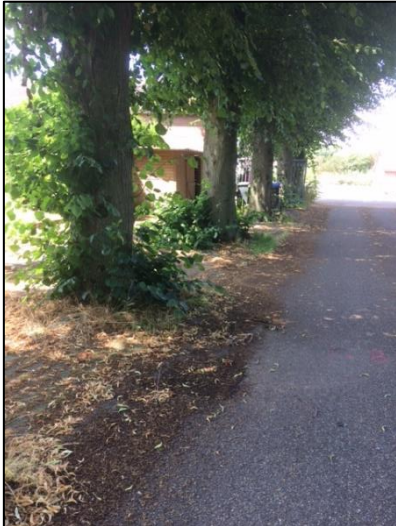
De bovengrondse groeiplaats is beperkt. De bomen staan op korte afstand (figuur 2) van elkaar. De kronen groeien tegen elkaar aan en door elkaar heen. De lindebomen zijn laag vertakt, maar veroorzaken geen overlast. De laatste lindeboom (**boom nr. 6**) gaat met de kroon tot over de huidige bebouwing. Verder zijn geen obstakels geconstateerd.

**Figuur 2: korte onderlinge plantafstand**

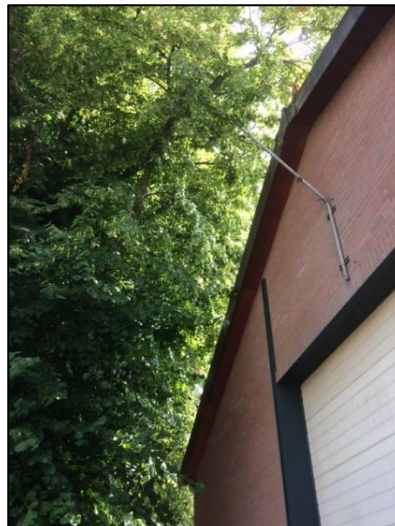
**Figuur 3: boom 6 nabij huidige bebouwing**

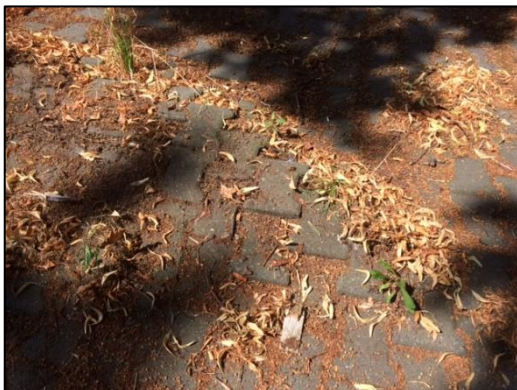
De ondergrondse groeiplaats is zeer beperkt. De verharding bestaat voor de helft uit asfalt (figuur 2). Bij de lindebomen bestaat de andere helft van de groeiplaats uit elementenverharding. De bomen zijn zeer oppervlakkig geworteld, wat blijkt uit de wortelopdruk in de bestrating (figuur 4). Het gaat om opname wortels. Op 5 meter richting de nieuwe bouwkavels zijn nog wortels van 4 cm doorsnede aangetroffen op 40 cm diepte. Aan de hand van proefsleuven en boringen is de bodem beoordeeld (figuur 5). De bodemopbouw verloopt globaal als volgt:

**Figuur 4: wortelopdruk**

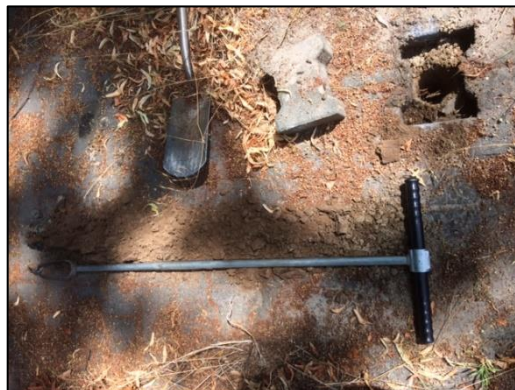
| <b>0-40 cm</b> | <b>Humeus fijn zand</b> |
| <b>40- 120cm</b> | <b>Humusarm fijn zand</b> |
| <b>120 cm</b> | <b>Grond wordt vochtig</b> |

**Figuur 5: profielboring**
