## **Boom Effect Analyse**

Baron van Nagellstraat 92 –Voorthuizen

Projectnummer: PFBV.19.BP.026

Datum: 18 maart 2019

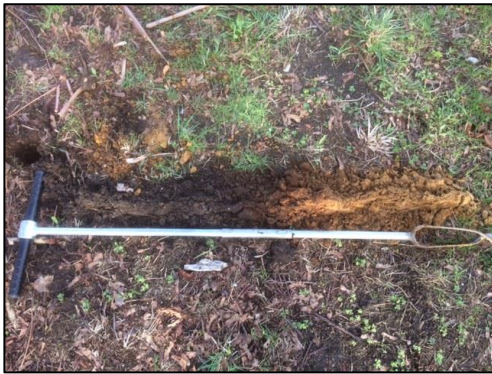
**Figuur 2: boring bij boom 2**

Er zijn een aantal boringen gemaakt en een aantal proefsleuven gegraven. De bodem bestaat uit humusrijke zandgrond in een laag van 50-60 cm, overgaand in een humusarme zandgrond. Op 1.10 m wordt de grond vochtig, het grondwater zit op 1.30 m.

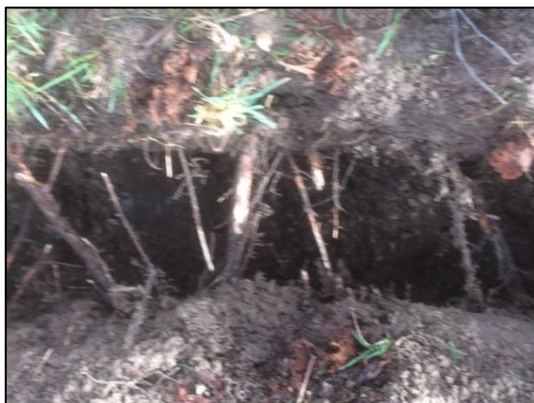
**Figuur 4: beworteling boom 2**

De beworteling van de kastanjeboom (boom 2) is oppervlakkig en vrij zwaar. Op 4 meter afstand is een aantal wortels van maximaal 3 cm doorsnede aangetroffen. Het gaat hier voornamelijk om opname wortels. De verankeringswortels zijn dieper gelegen. Bij boom 1 wordt op 3 meter afstand één zware wortel op 30 cm diepte aangetroffen.

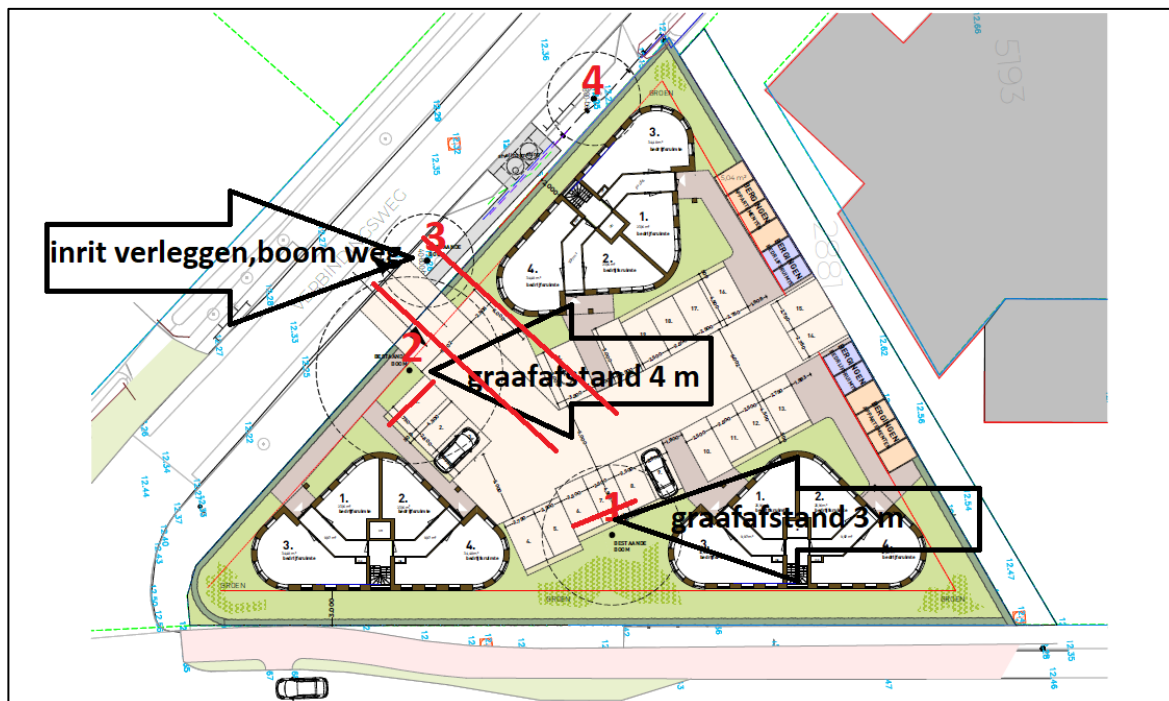
## Bijlage 2: Tekening met knelpunten

Deze bomen kunnen wel duurzaam gehandhaafd blijven. Hiervoor moet wel het ontwerp worden aangepast. Rond boom 1 zijn op korte afstand parkeervakken ingetekend. Bij het graven van de proefsleuven wordt duidelijk dat de minimale graafafstand tot aan de boom 3 meter moet bedragen. De parkeervakken dienen derhalve opgeschoven te worden. Bij boom 1 is de inrit op (te) korte afstand geprojecteerd. Door boom 3 te verwijderen kan de inrit opschuiven en wordt er voldoende afstand tot de kastanjeboom verkregen. Ook de lijn van de te realiseren parkeervakken dient voldoende opgeschoven te worden, om minimaal wortelverlies te veroorzaken. In bijlage 2 is dit zichtbaar gemaakt.

*Advies: aanpassing van het ontwerp, om voldoende graafafstand te verkrijgen*

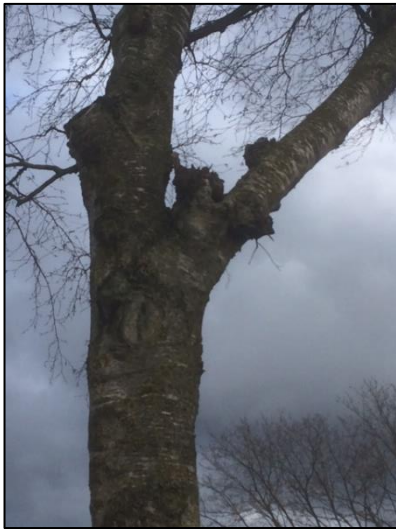
**Boom 4:** Ruwe berk (*Betula pendula*) stamomtrek 118 cm gemeten op 1.30 m boven maaiveld. Boom hoogte is 13 meter. De kroon 10 x 5 meter. Conditie is matig. Oude snoeiwonden zijn amper overgroeid en ingerot. De kroon is éénzijdig en slecht van opbouw. De aanhechting van een zware zijarm is matig. Boom staat naast de huidige inrit, wat een beperkte groeiplaats inhoudt. Boombeeld is achterstallig, dood hout is in de kroon aanwezig. De boom is niet verplantbaar.

Deze bomen hebben nu al een matige toekomstverwachting. Het gaat om niet duurzame bomen die tegen het einde van de omlooptijd aanzitten. Boom 4 heeft geen toekomst vanwege de slechte kroonopbouw en slechte groeicapaciteit (slechte wondovergroeiing), de boom dient verwijderd te worden. Boom 3 is matig en staat nabij de te realiseren inrit. De boom heeft diverse beschadigingen en een matige groeicapaciteit (matige wondovergroeiing). Als deze boom verwijderd wordt kan, na aanpassing van het ontwerp, boom 2 gehandhaafd blijven.

***Slechte kroonopbouw boom 4***

*Advies: bomen verwijderen*

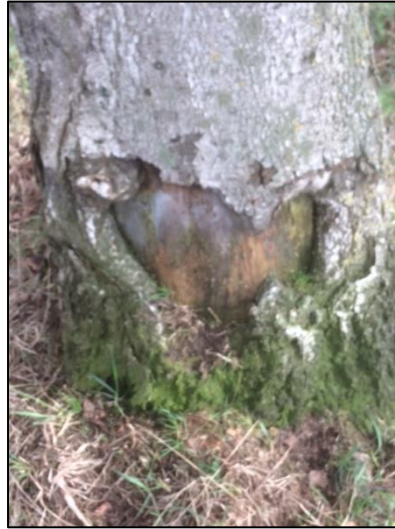
**Boom 3:** Ruwe berk (*Betula pendula*) stamomtrek 127 cm gemeten op 1.30 m boven maaiveld. Boom hoogte is 18 meter. De kroon 7 x 6 meter. Oude aanrijtschade aan de stamvoet en stamschade op 0,80 m. Conditie is matig. Oude snoeiwonden zijn amper overgroeid. Takscheutlengte is zeer beperkt, er zit weinig groei in de boom. Boombeeld is achterstallig, dood hout is in de kroon aanwezig. De boom is niet verplantbaar.

***Beschadiging boom 3***

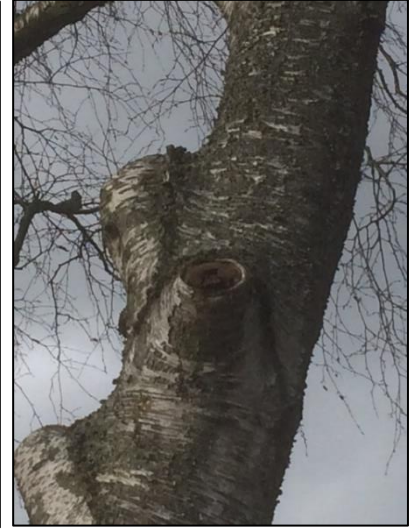
***Slechte wondovergroeiing***

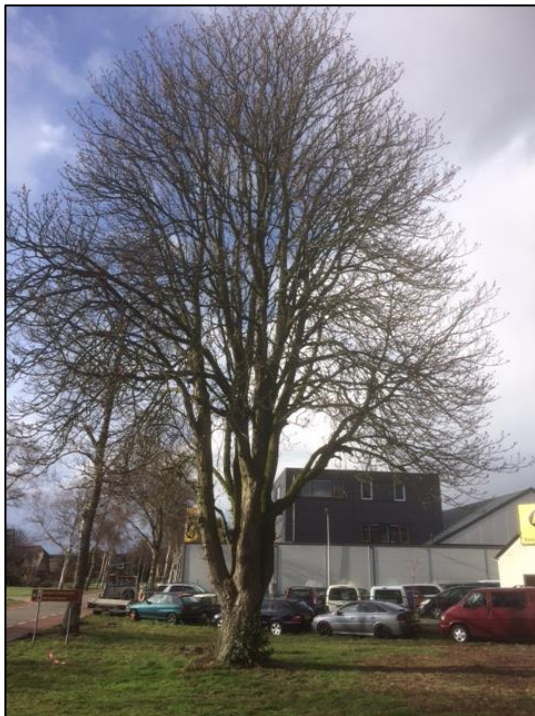
**Boom 2:** Paardenkastanje (*Aesculus hippocastanum*) stamomtrek 291 cm gemeten op 1.30 m boven maaiveld. Boom hoogte is 18 meter. De kroon 11 x 13 meter. De boom is op ca. 1,5 meter vijf stammig. De stamaanhechtingen zijn goed. Conditie van de boom is redelijk tot goed. Het onderhoudsbeeld is achterstallig, er is dood hout in de kroon aanwezig. Er is één gebroken tak in de kroon aanwezig met beginnende kastanjabloedingsziekte. In de kroon zijn een aantal dunnere zijtakken met een beperkte overbelasting. De boom is niet verplantbaar.

***Te behouden boom 2 kastanje***

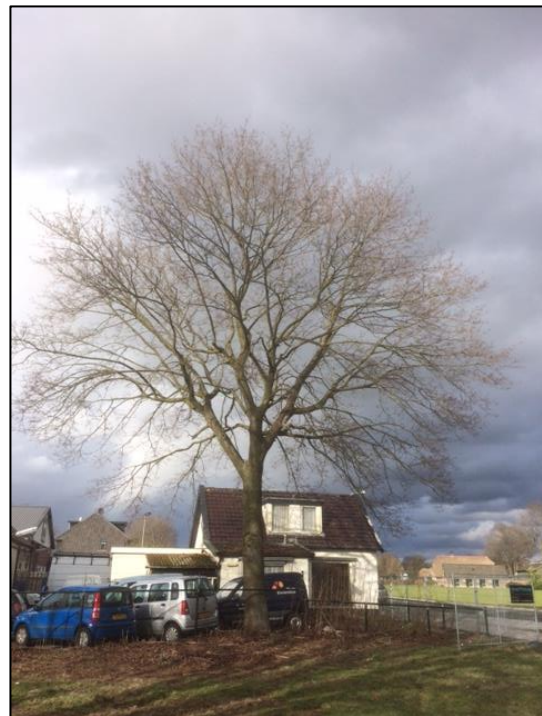
**Boom 1:** Noorse esdoorn (*Acer platanoides* cv) stamomtrek 186 cm gemeten op 1.30 m boven maaiveld. Boom hoogte is 16 meter. De kroon 10 x 13 meter. Conditie van de boom is redelijk tot goed. Het onderhoudsbeeld is achterstallig, er is dood hout in de kroon aanwezig. De boom staat gedeeltelijk in de bestrating en heeft laaghangende takken. Ten opzichte van het maaiveld staat de boom iets verhoogd. De boom is niet verplantbaar.

***Te behouden boom 1 Noorse esdoorn***
