## **Boom Effect Analyse**

Wulperveld, Stroe

## **Pius Floris Boomverzorging Veenendaal**

Projectnummer: PFBV.21.TH.141

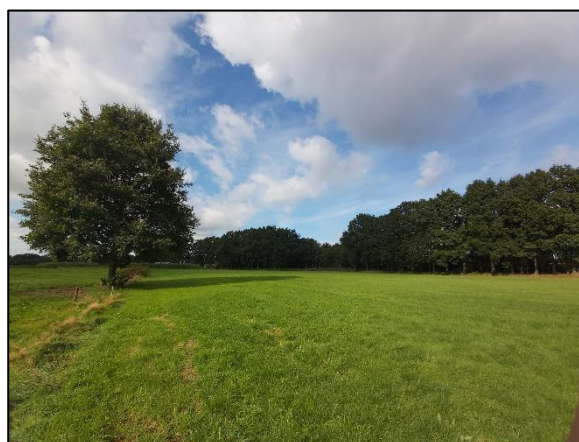
**Figuur 3: De eiken langs de Stroeërschoolweg met links boom 105 en 106**

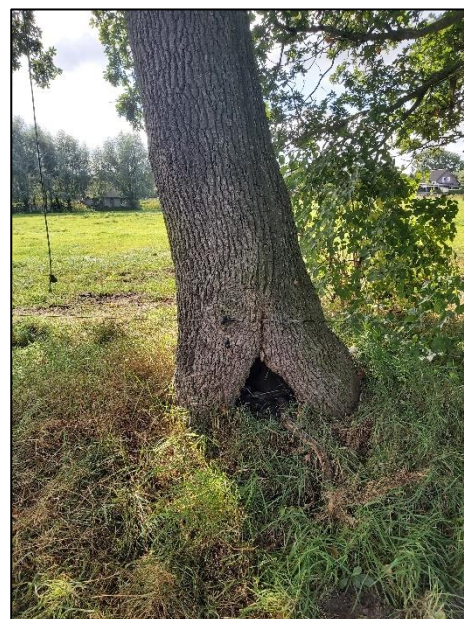
- Bij boom **106** is een omvangrijke rotting in de stamvoet aanwezig (figuur 4). Geadviseerd wordt om een nader onderzoek naar het risico op stambreuk bij deze boom uit te voeren (binnen 6 maanden) alvorens, deze eventueel ingepast wordt bij de ontwikkeling van het projectgebied. Ook bij boom **13** wordt een nader onderzoek geadviseerd naar het risico op stambreuk. In de stamvoet van deze wilg is een omvangrijke rotting aanwezig.

**Figuur 4 Rotting in stamvoet boom 106**

Bij boom **105** en **106** worden daarnaast voetpaden binnen de kroonprojectie gerealiseerd. Om wortelschade bij deze bomen te voorkomen, wordt geadviseerd om de paden buiten de kroonprojectie van de bomen aan te leggen of het pad aan te leggen door middel van een half verharding bovenop het wortelpakket.

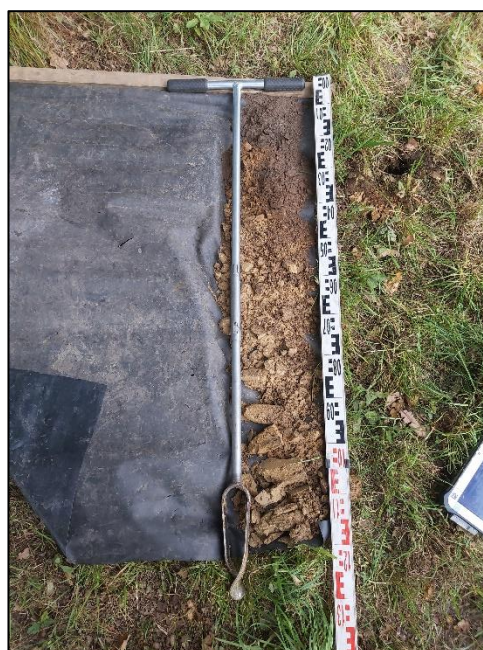
| <b>0-30 cm</b> | Humusarm, fijn zand |
| <b>30-120 cm</b> | Zeer humusarm/humus loos, fijn zand. |

Grondwater is tot een diepte van 120 cm niet aangetroffen. Er zijn ook geen gleyverschijnselen (roetsvlekken) waargenomen die wijzen op wisselingen in de grondwaterstand.

**De groeiplaats van de bomen in het projectgebied is als redelijk beoordeeld, gezien de bodemopbouw.**

***Figuur 5: Bodemprofiel projectgebied***

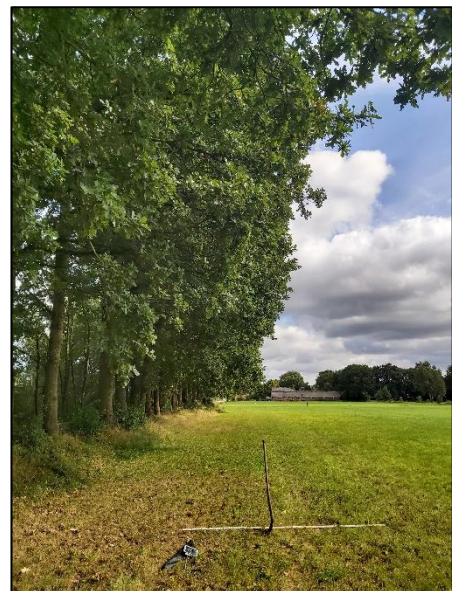
***Figuur De rij eiken waar de wadi gerealiseerd wordt.***

Het is echter niet uit te sluiten dat de bomen een enkele wortel (>4 cm diameter) hebben gevormd op plek van de parkeerplaatsen. Daarnaast staat er een wadi gesitueerd tussen de bomen en de parkeerstrook. De afstand tussen de wadi en de bomen is ongeveer 4 meter.

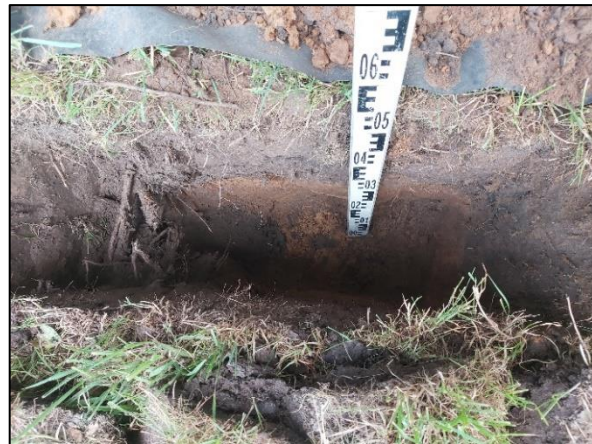
blijkt dat de eiken uit de bomenrij nog maar extensief tot matig intensief wortelen op 8 meter vanaf de stamvoet (figuur 7). Wanneer de parkeerplaatsen op 11 meter aangelegd worden, zal wortelverlies minimaal zijn (<5%). De werkzaamheden zijn dan van beperkt belemmerende invloed op het behoud van de bomen. Echter is bij de aanpassingen van het ontwerp een wadi ingetekend ten zuiden van deze bomenrij. Graafwerkzaamheden voor deze wadi starten op 4,5 m vanaf de stamvoet van de bomen. Afhankelijk van het talud en de diepte van de wadi leidt dit tot wortelverlies bij de bomen.

**Figuur 7 Proefsleuf noordelijke bomenrij**

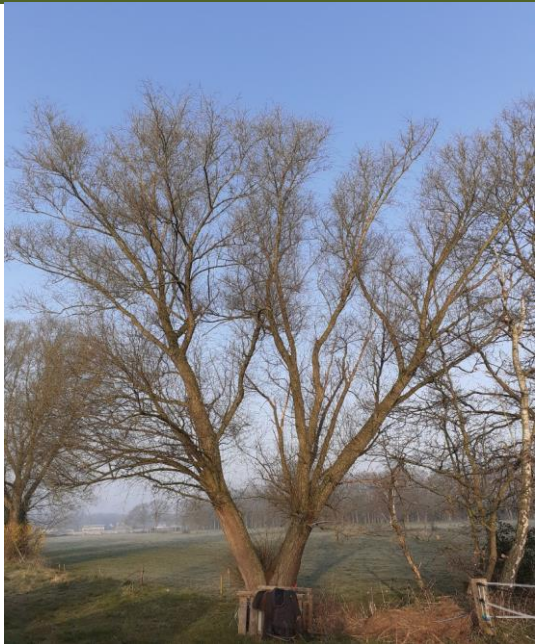
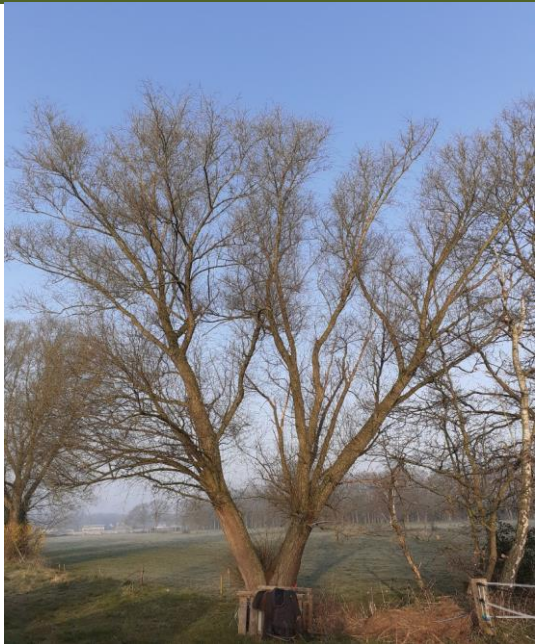
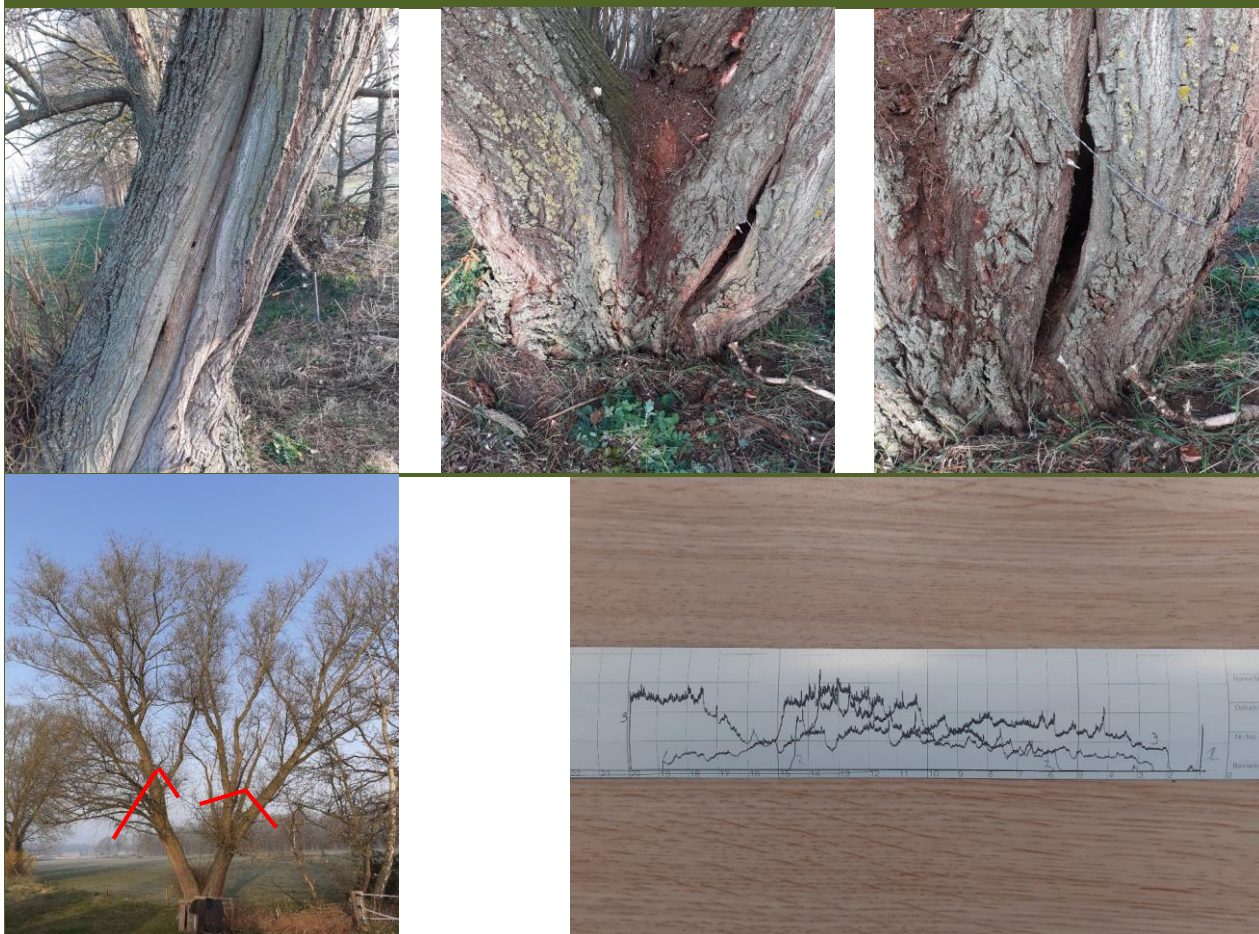
| Algemeen | | Overzichtsfoto locatie | |
|---|---|---|---|
| Gebreken stam: | Plakksel | | |
| Gebreken kroon: | Dood hout $\varnothing > 4$ cm | | |
| Gebreken wortels: | Plakksel | | |

| Veiligheidsstatus: | Risicoboom, beheermaatregel |

De boom is op 25 maart 2022 nader onderzocht. De boom bestaat uit 2 stammen welke aan de stamvoet verkleefd zijn vergroeid. De stam aan de noordelijke zijde heeft omvangrijke holte/scheur. De zuiderlijke stam klinkt afwijkend en deze is onderzocht met behulp van de resistograaf, er zijn 3 metingen verricht.

Boom **13** is een Wilg welke is opgebouwd uit 2 stammen waarvan de aanhechting is verkleefd, dit wordt een plakksel genoemd. In 1 stam is een scheur en omvangrijke rotting geconstateerd en de andere stam laat een duidelijke klankafwijking horen. Met de resistograaf is deze stam op 3 plaatsen beoordeeld, en blijkt dat de waardes erg laag zijn. Dit wijst erop dat er een rotting gaande is. Gezien de mechanische afwijkingen en de rotting kan de boom in zijn huidige vorm **NIET** behouden blijven. Geadviseerd wordt wanneer de behouden moet blijven deze te knotten, de knotlijn staan in de bijlage weergegeven

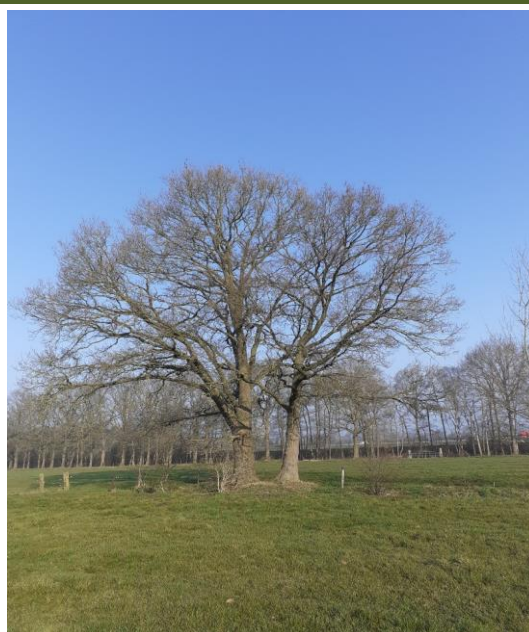
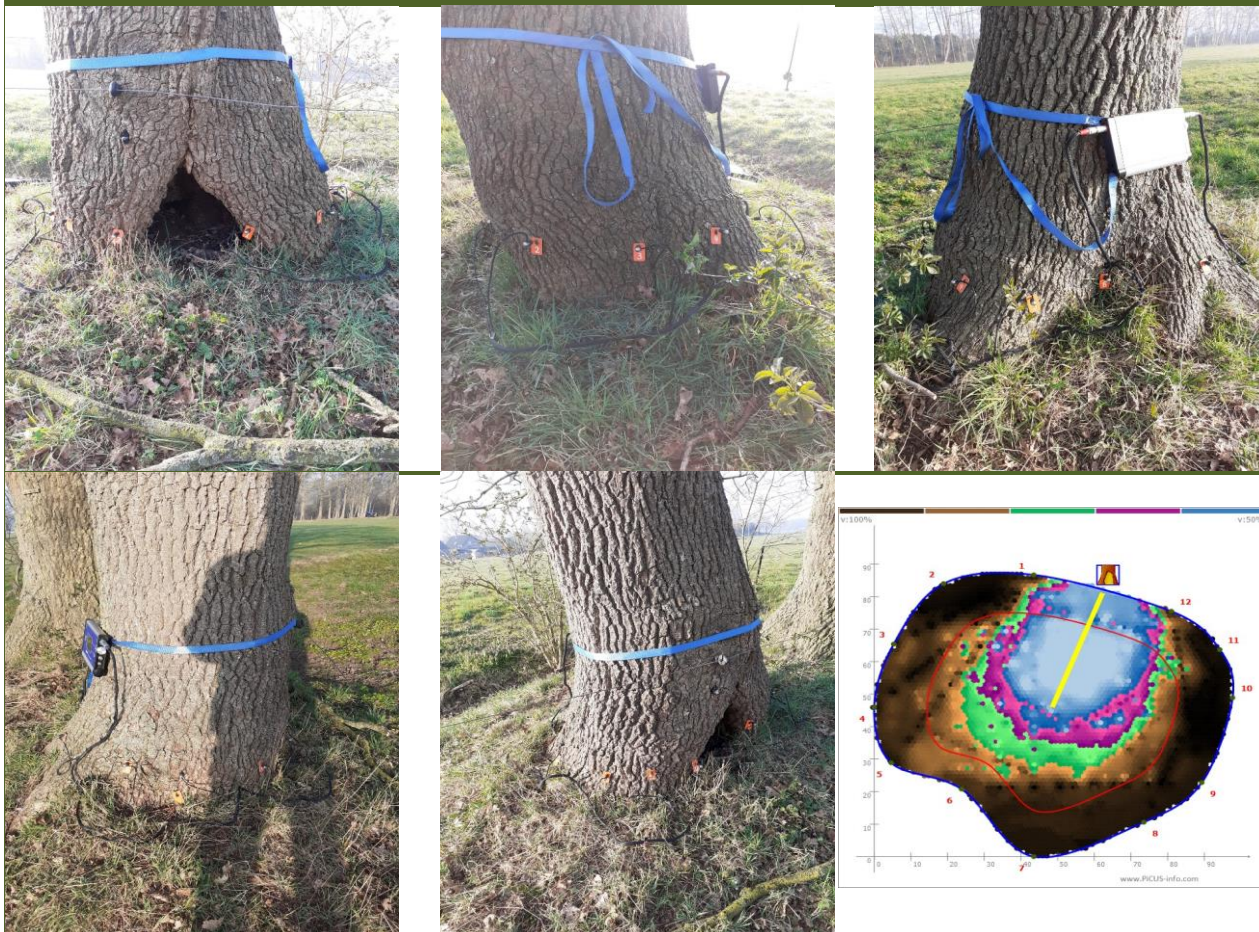
| Gebreken stam: | Holte |
| Gebreken kroon: | Dood hout Ø > 4 cm |

| Veiligheidsstatus: | Risicoboom, beheermaatregel |
