# ASBESTINVENTARISATIERAPPORT

## de bovenbouw van twee schuren

ADRES: Oude Essenerweg 13-13a  
POSTCODE: 3774 JK  
PLAATS: Kootwijkerbroek

| PROJECTNUMMER: | P210307-01 |

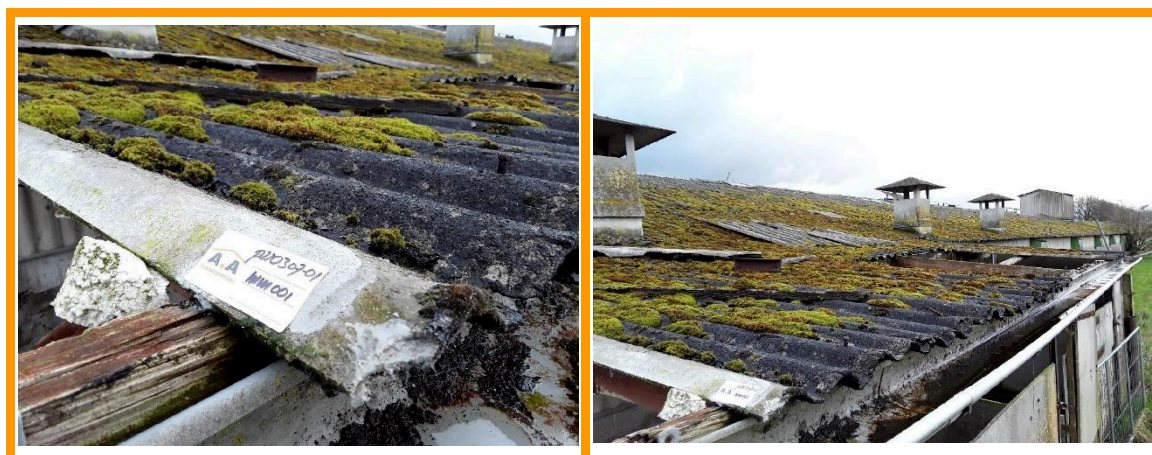
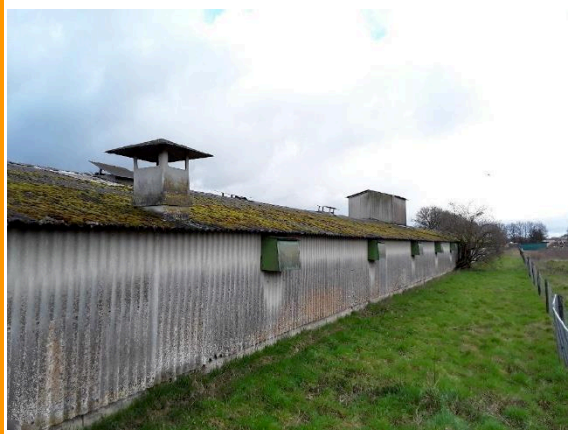
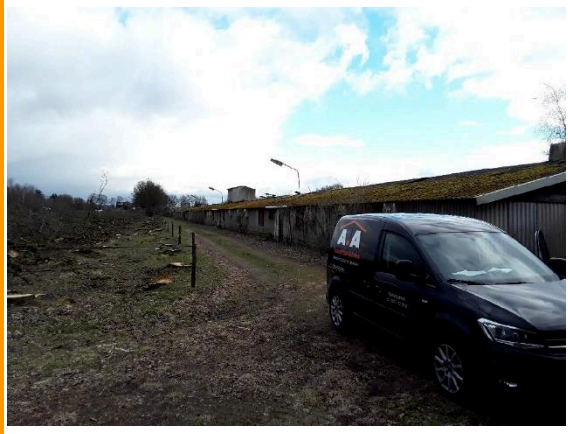
## Bron-1

| Plaats van voorkomen | Dak schuur-1 |
| Materiaal | Golfplaat inclusief hulpstukken |
| Percentage en type asbest | Chrysotiel 10-15 % en Amosiet 2-5 % |
| Mate van beschadiging | Ernstig |
| Mate van verwerking | Ernstig |
| Opmerkingen | De ventilatiekokers hebben dezelfde structuurkenmerken als de golfplaten (asbestcement product) en de toepassingen hebben een samenhang als dakbedekking die destijds in één procesgang is aangebracht. De bovendakse gevels behoren niet tot deze bron maar tot Bron-3. De losliggende stukken op het dak zijn niet als een aparte bron beschreven. |

| Verwijderingsmethode | Demontage (als geheel verwijderen) |
| Risicoklasse verwijdering | 2A |

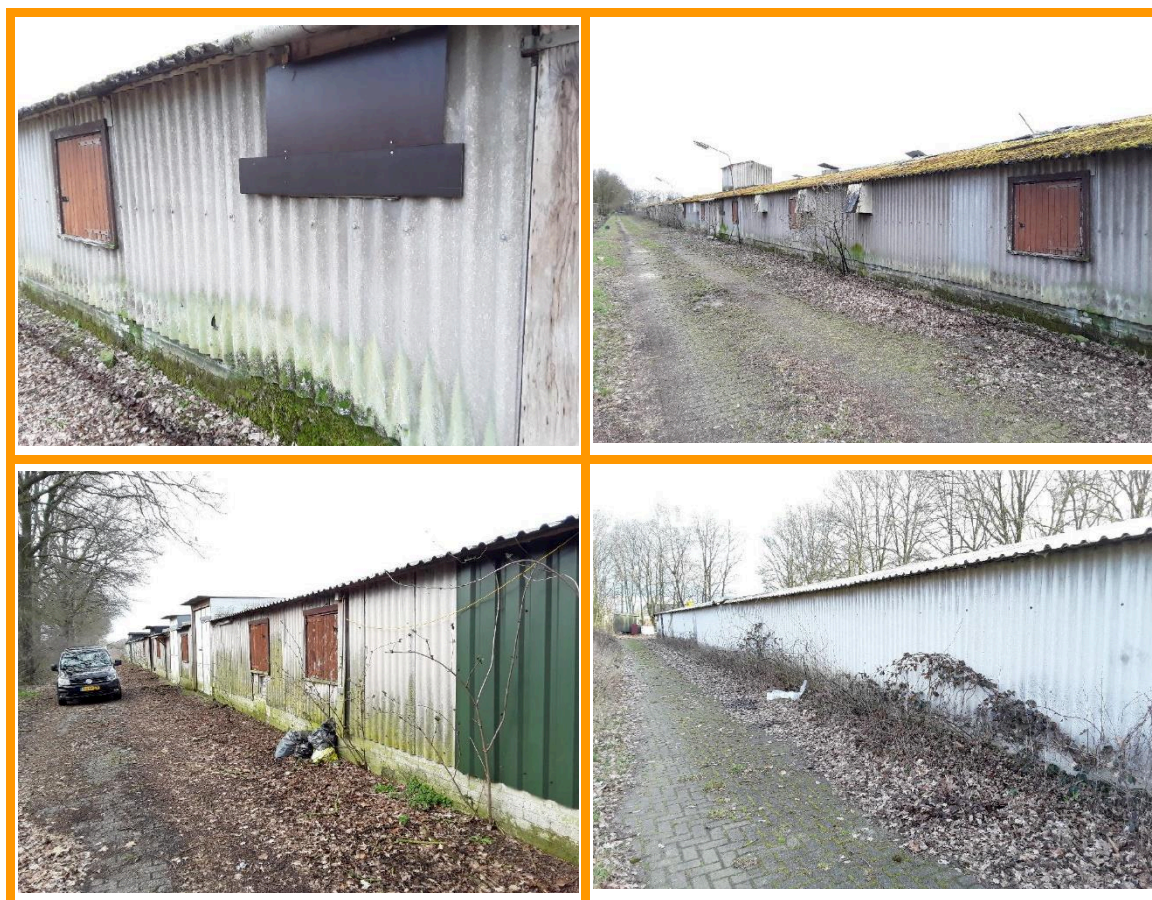
## Bron-2

| Plaats van voorkomen | Gevels schuur-1 en schuur-2 |
| Materiaal | Golfplaat |
| Percentage en type asbest | Chrysotiel 10-15 % en Amosiet 2-5 % |
| Mate van beschadiging | Ernstig |
| Mate van vertering | Licht |

| Verwijderingsmethode | Demontage (als geheel verwijderen) |
| Opmerkingen | Vóór het verwijderen van deze toepassing dienen later aangebrachte materialen zoals luchtinlaten en aftimmeringen verwijderd te worden onder saneringscondities. |

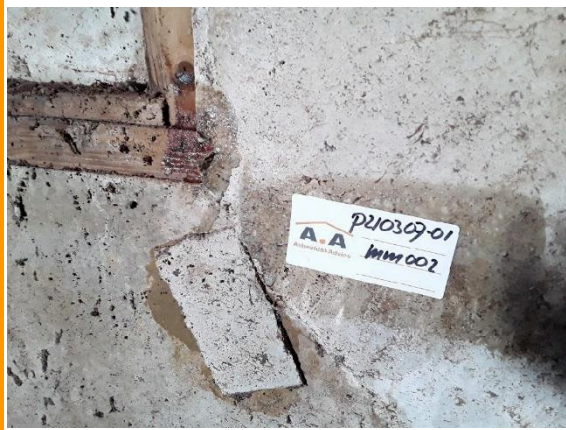
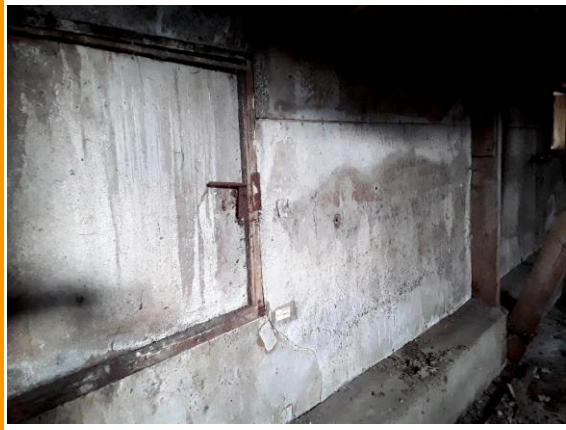
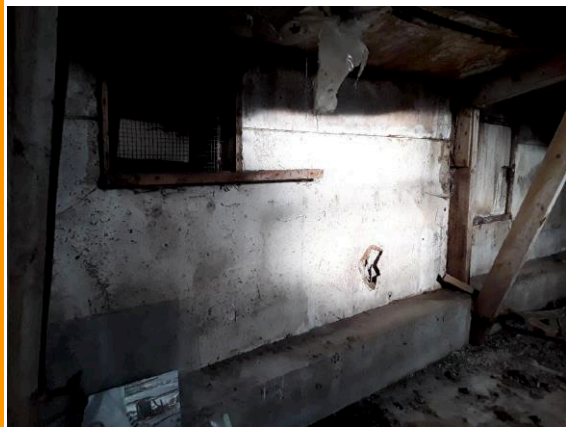
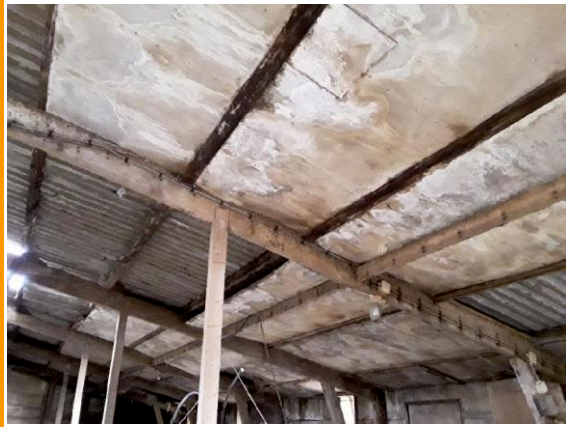
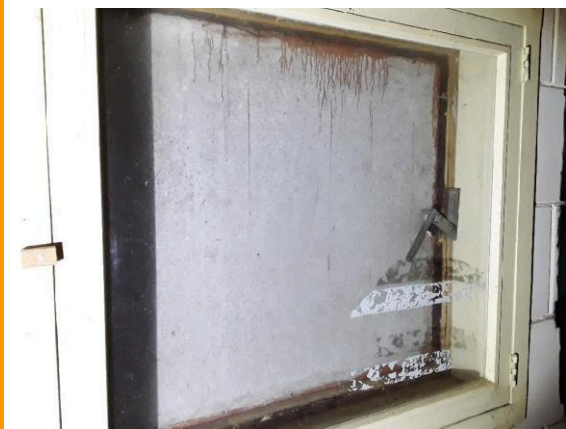
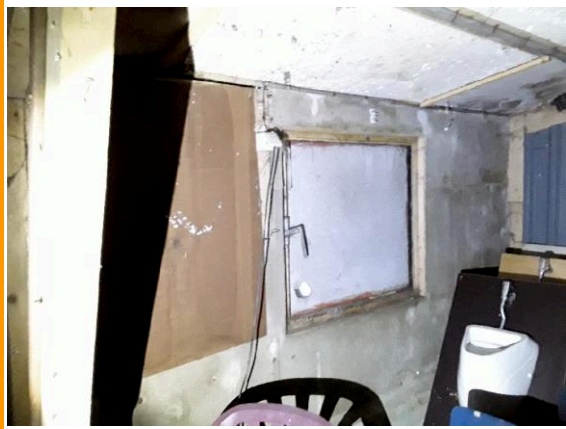
## Bron-3

| Plaats van voorkomen | Dak- en gevelelementen schuur-1 en schuur-2 |
| Materiaal | Vlakke plaat |
| Percentage en type asbest | Chrysotiel 2-5 % |
| Mate van beschadiging | Ernstig |
| Mate van verwerking | Licht |

| Verwijderingsmethode | Overig (als geheel verwijderen niet mogelijk is) |
| Opmerkingen | Deze geprefabriceerde elementen als geheel verwijderen in combinatie met Bron-4. Dit asbesthoudende materiaal voldoet aan de gestelde eisen gesteld in het Certificatieschema voor de Procescertificaten Asbestinventarisatie en Asbestverwijdering artikel 22 lid 11 waarmee deze toepassing als buiten gerapporteerd mag worden. Voorafgaand aan de verwijdering van deze toepassing onder openluchtcondities dient het asbesthoudende dak van de schuur geheel verwijderd te zijn. Conform het Certificatieschema voor de Procescertificaten Asbestinventarisatie en Asbestverwijdering artikel 22 lid 11 en de SCa-100 (Vaststellingsdatum CCvD: 02-12-2020) dienen SMART's toegevoegd te worden voor zowel een binnen als een buitensituatie. In dit geval is hier niet voor gekozen omdat het vanwege de constructie en de zeer slechte staat van het gebouw niet mogelijk is om deze toepassingen in een binnensituatie te verwijderen. Ook de elementen van schuur-2 dienen als geheel verwijderd te worden in een buitensituatie. De saneerder dient te kijken of dit kan zonder het gehele bouwwerk te slopen, of vanwege de constructieve toepassing van de elementen het gehele bouwwerk te demonteren. |

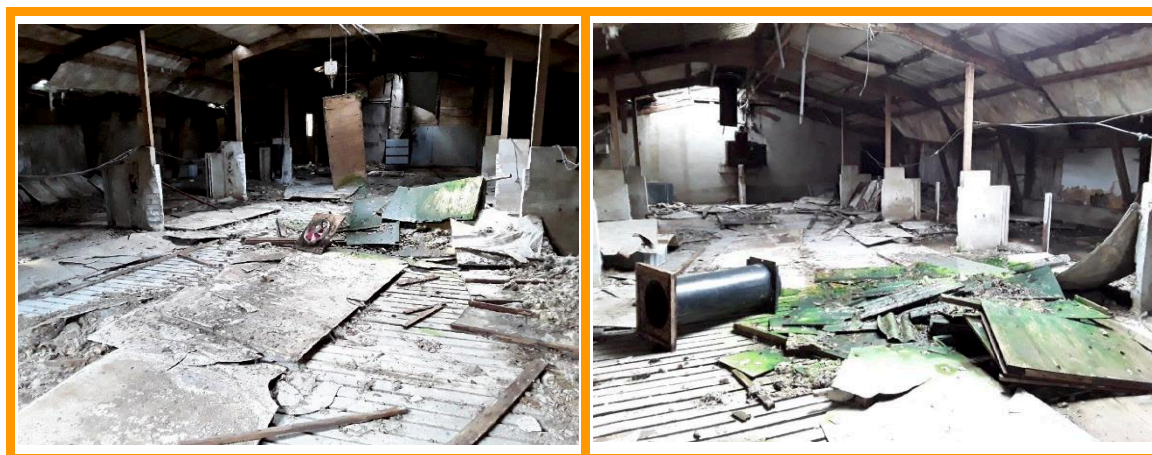
#### Bron-4

| Plaats van voorkomen | Los in schuur-1 |
| Materiaal | Overige materialen |
| Percentage en type asbest | Chrysotiel 10-15 % en Amosiet 2-5 % |
| Mate van beschadiging | Ernstig |
| Mate van verwerking | Ernstig |

| Verwijderingsmethode | Los materiaal direct verpakken |
| Opmerkingen | Verwijderen in combinatie met Bron-3. Dit asbesthoudende materiaal voldoet aan de gestelde eisen gesteld in het Certificatieschema voor de Procescertificaten Asbestinventarisatie en Asbestverwijdering artikel 22 lid 11 waarmee deze toepassing als buiten gerapporteerd mag worden. Voorafgaand aan de verwijdering van deze toepassing onder openluchtcondities dient het asbesthoudende dak van de schuur geheel verwijderd te zijn. Conform het Certificatieschema voor de Procescertificaten Asbestinventarisatie en Asbestverwijdering artikel 22 lid 11 en de SCa-100 (Vaststellingsdatum CCvD: 02-12-2020) dienen SMART's toegevoegd te worden voor zowel een binnen als een buitensituatie. In dit geval is hier niet voor gekozen omdat het vanwege de constructie en de zeer slechte staat van het gebouw niet mogelijk is om deze toepassingen in een binnensituatie te verwijderen. |

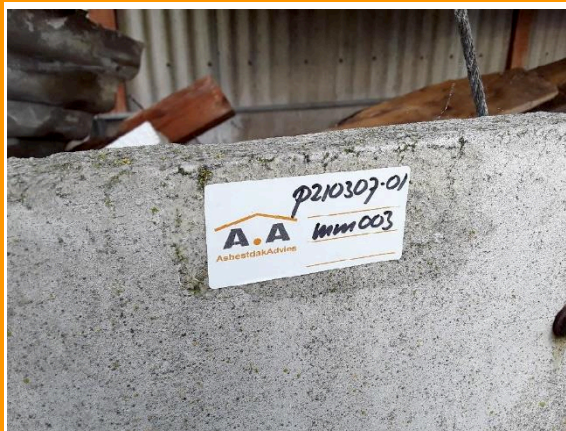
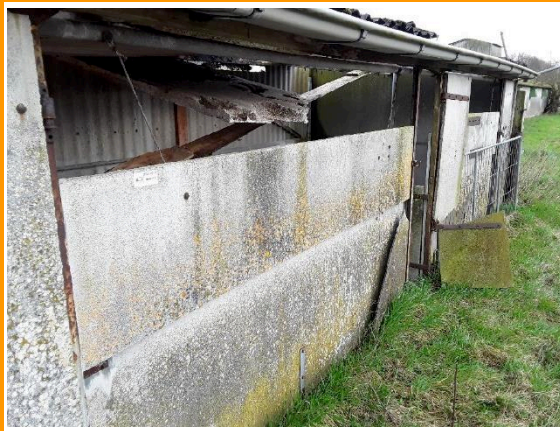
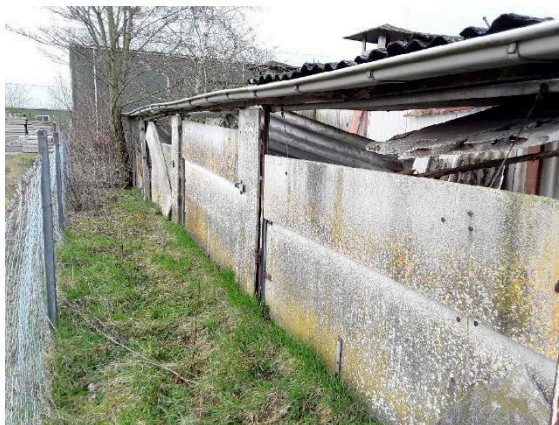
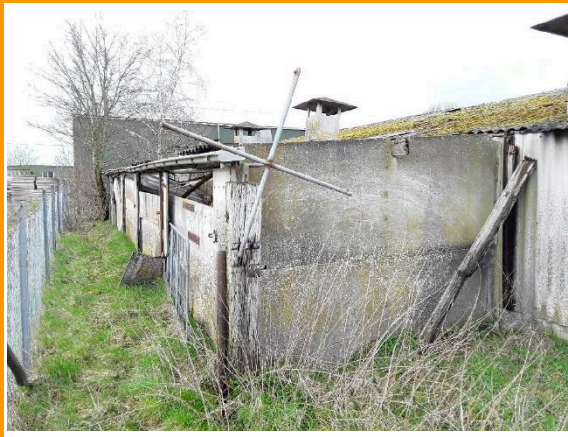
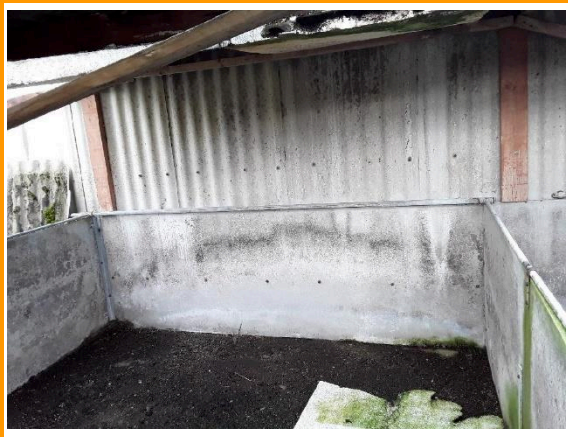
## Bron-5

| Plaats van voorkomen | Hok aan schuur-1 |
| Materiaal | Vlakke plaat |
| Percentage en type asbest | Chrysotiel 10-15 % en Amosiet 2-5 % |
| Mate van beschadiging | Ernstig |
| Mate van verwerking | Licht |
| Opmerkingen | Het betreft een verzameling van voornamelijk geschroefde, maar ook enkele losse, vlakke platen. Vanwege de constructie verwijderen in combinatie met Bron-1. |

| Verwijderingsmethode | Overig (als geheel verwijderen niet mogelijk is) |
