## **Boom Effect Analyse**

Bakkersweg 90-96, Voorthuizen

Projectnummer: PFBV.20.TH.111

Datum: 25 juli 2023

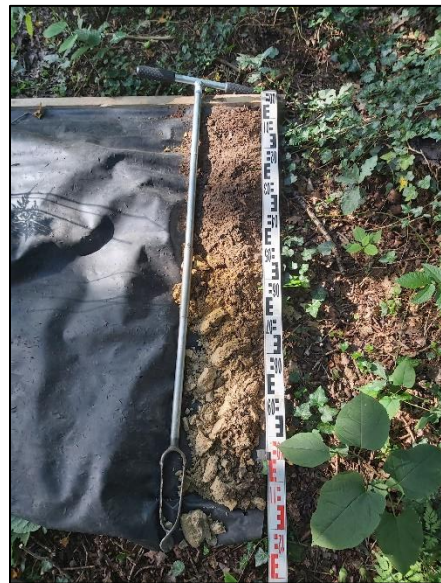
**Figuur 2: Bodemprofiel**

Er zijn verschillende proefsleuven gegraven en boringen verricht waarbij de ondergrondse groeiplaats van de bomen in beeld is gebracht. De bodemopbouw verloopt globaal als volgt (figuur 2):

**0-50 cm**      **Humusarm, fijn zand**  
**50-120cm**    **Humusloos, fijn zand**

In de laag van 50-120 cm zijn lichte gleyverschijnselen (roestvorming) waargenomen. Dit duidt op langer stagnerend water in de bodem.

Grondwater is tijdens het onderzoek niet aangetroffen tot een diepte van in ieder geval  $\pm 120$  cm onder maaiveld.

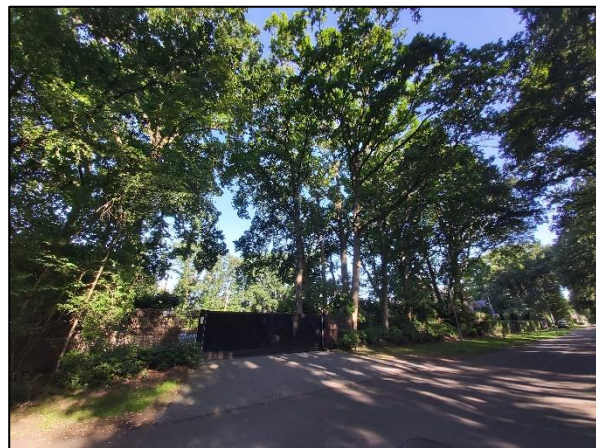
**Figuur 3: Reeds gerealiseerde inrit**

Net ten zuiden van perceel nr. 90, worden 2 nieuwe kavels gerealiseerd. Voor het aanleggen van deze kavels is een nieuwe inrit ingetekend. Deze inrit is echter al gerealiseerd (*figuur 3*). De werkzaamheden hebben geen belemmerende invloed op het duurzame behoud van de aanwezige bomen.

| Projectinvloed | | |
|---|---|---|
| Inrit 2 nieuwe kavels | Boomnr. 17-18 | Niet belemmerend |

Deze inrit is reeds gerealiseerd, maatregelen hoeven dan ook niet getroffen te worden. Wanneer toch nog aanpassingen aan de inrit gedaan moeten worden, dient hier het huidige aanwezige cunet voor gebruikt te worden. Dit omdat de inrit erg dicht op **boom 17 en 18** aangelegd is. graafwerkzaamheden dicht bij de bomen kan voor instabiliteit van de bomen zorgen. Ook zal de conditie en toekomstverwachting van deze bomen afnemen.
