## **Boom Effect Analyse**

Lunterseweg 76 Barneveld

## **Pius Floris Boomverzorging Veenendaal**

Projectnummer: PFBV.19.BP.097

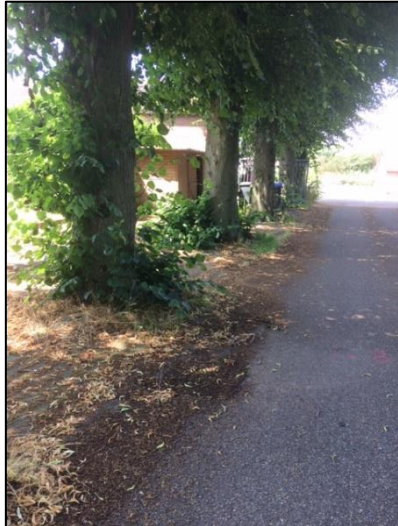
De bovengrondse groeiplaats is beperkt. De bomen staan op korte afstand (figuur 2) van elkaar. De kronen groeien tegen elkaar aan en door elkaar heen. De lindebomen zijn laag vertakt, maar veroorzaken geen overlast. De laatste lindeboom (**boom nr. 6**) gaat met de kroon tot over de huidige bebouwing. Verder zijn geen obstakels geconstateerd.

**Figuur 2: korte onderlinge plantafstand**

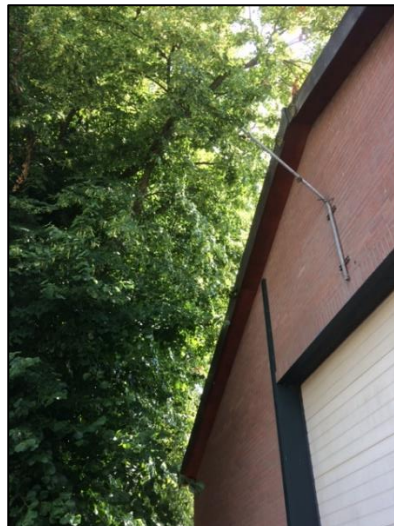
**Figuur 3: boom 6 nabij huidige bebouwing**

| nr | Soort | Nld | omtrek | hoogte | conditie | tkv | standplaats | onderhoud | beoordeling | bijzonderheden |
|---|---|---|---|---|---|---|---|---|---|---|
| 6 | Tilia x europaea | Hollandse linde | 216 cm | 20 m | Goed | Goed | asfalt/klinkers | achterstallig | attentieboom | grof dood hout, bebouwing op 3,5 m |

**Advies: bomen verwijderen**

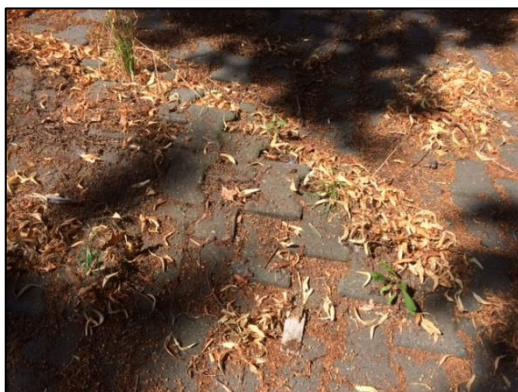
De ondergrondse groeiplaats is zeer beperkt. De verharding bestaat voor de helft uit asfalt (figuur 2). Bij de lindebomen bestaat de andere helft van de groeiplaats uit elementenverharding. De bomen zijn zeer oppervlakkig geworteld, wat blijkt uit de wortelopdruk in de bestrating (figuur 4). Het gaat om opname wortels. Op 5 meter richting de nieuwe bouwkavels zijn nog wortels van 4 cm doorsnede aangetroffen op 40 cm diepte. Aan de hand van proefsleuven en boringen is de bodem beoordeeld (figuur 5). De bodemopbouw verloopt globaal als volgt:

**Figuur 4: wortelopdruk**

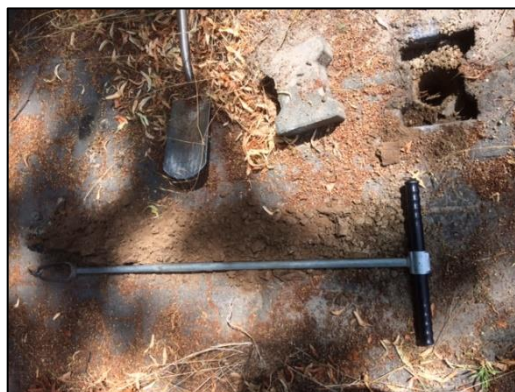
| <b>0-40 cm</b> | <b>Humeus fijn zand</b> |
| <b>40- 120cm</b> | <b>Humusarm fijn zand</b> |
| <b>120 cm</b> | <b>Grond wordt vochtig</b> |

**Figuur 5: profielboring**
