# **Boom Effect Analyse**

Burgthoven III Barneveld

Projectnummer: PFBV.19.TH.131

Datum: 21 oktober 2019

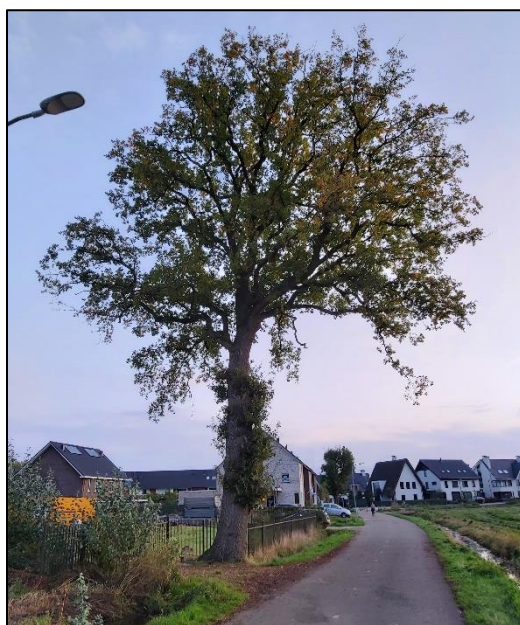
**Figuur 2: Boom 1**

In totaal zijn vijf bomen geïnventariseerd. Het geïnventariseerde bomenbestand bestaat uit zomereiken (*Quercus robur*) en ruwe berken (*Betula pendula*). **Boom 1** (figuur 2) heeft een geschatte leeftijd van ongeveer 80-90 jaar. De overige 4 bomen zijn recent aangeplant.

**Boom 1** is beoordeeld met een redelijke conditie. De overige vier bomen hebben een goede conditie.

Tijdens de inventarisatie is geconstateerd dat **boom 1** grof dood hout bevat. Dit komt vermoedelijk doordat deze boom tot recent in een houtsingel heeft gestaan. Lichtgebrek door concurrentie van de overige bomen zorgt voor een natuurlijke afsterving van takken binnen de kroon. Deze boom is beoordeeld met een tijdelijk verhoogt risico. Na verwijdering van het dode hout kan de boom goedgekeurd worden betreffende boomveiligheid.

**De boomkwaliteit is voldoende, mits dood hout gesnoeid wordt.**

**Advies: boom 1 Snoeien en handelen volgens de (specifieke) maatregelen 4.2 en 4.4**

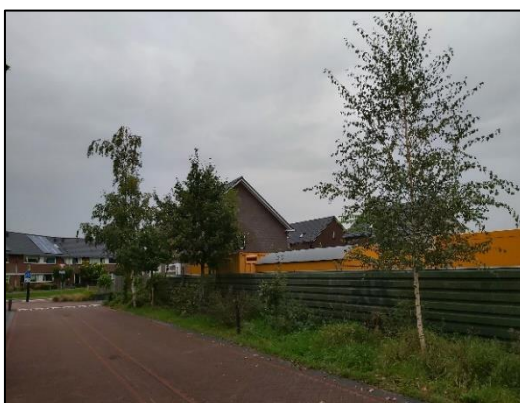
**Figuur 3: Boom 2 t/m 5 met een goede conditie**

Het realiseren van het trottoir in de noordzijde van het projectgebied kan van invloed zijn op **boom 2 t/m 5**. Echter zijn deze bomen recent aangeplant en hebben daardoor nog geen uitgebreid wortelgestel. Het graven van een cunet voor het trottoir zal weinig invloed hebben op het duurzame behoud van deze vier bomen.

**Advies: boom 2 t/m 5 handelen volgens de algemene maatregelen 4.4.**

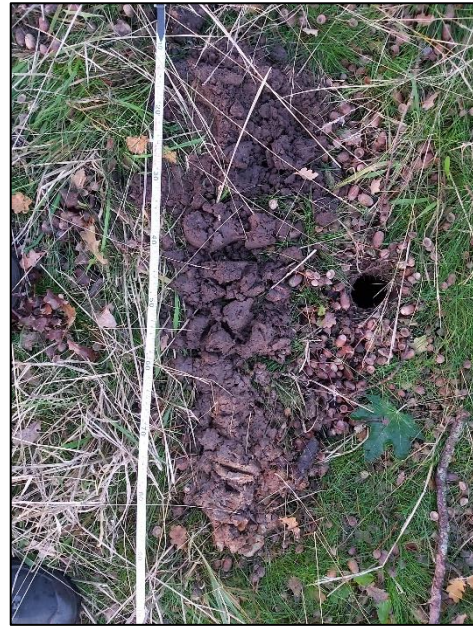
**Figuur 4: Bodemprofiel**

De ondergrondse groeiplaats van de geïnventariseerde bomen is aan de hand van een grondboring beoordeeld (*figuur 4*). De bodemopbouw verloopt globaal als volgt:

| <b>0-80 cm</b> | <b>humusarm, fijn zand</b> |
| <b>80-100 cm</b> | <b>leemhoudend zand met Gley verschijnselen</b> |

Bij de grondboring is op 70 cm diepte grondwater aangetroffen. Tussen 80 en 100 cm diepte zijn gley verschijnselen(roestvlekken) aangetroffen. Dit duidt op wisselingen in de grondwaterstand. Intensieve beworteling is tot een diepte van  $\pm 70$  cm aangetroffen. De ondergrondse groeiplaats is als redelijk beoordeeld.

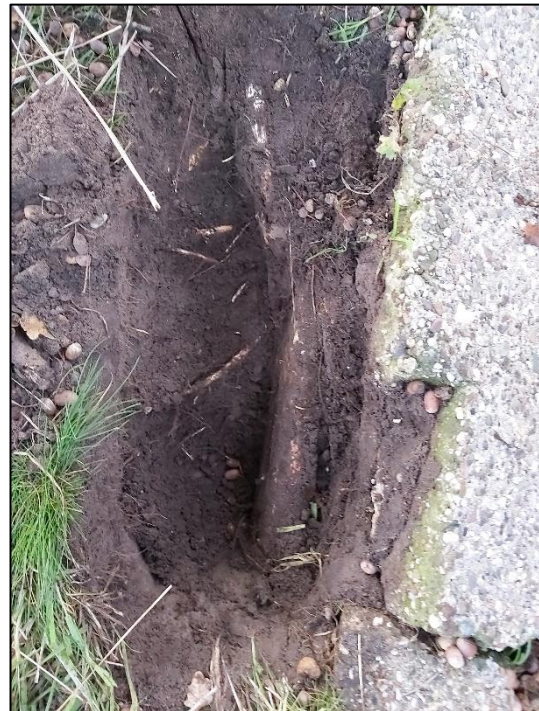
**Figuur 5 Proefsleuf 1**

Proefsleuf 1 (*figuur 5*) is gegraven langs de huidige inrit aan de westzijde van **boom 1**. Hier zijn direct onder het maaiveld stabiliteitswortels (>10 cm doorsnede) aangetroffen. De nieuwe inrit zal op ongeveer 2 m afstand van de boom gerealiseerd worden. De boom wortelt ook hier zeer intensief. Wanneer hier graafwerkzaamheden plaatsvinden zal dit groot wortelverlies ( $\pm 30\%$ ) tot gevolg hebben.

Wanneer de inritten aan beide zijden van **boom 1** gerealiseerd worden, zal het wortelverlies van de boom te groot zijn om de boom duurzaam te behouden.

Bij het realiseren van de inritten aan weerszijden van **boom 1** dienen extra maatregelen getroffen te worden om groot wortelverlies te voorkomen. De inrit dient verhoogd te worden aangebracht zodat minder graafwerk in het wortelpakket noodzakelijk is. De inrit aan de westzijde kan beter in een smallere uitvoering aangelegd worden, bij een 3 meter brede inrit kunnen meerdere wortels gespaard worden.

Om een betere drukverdeling te krijgen is het gebruik van Permavoid aan te bevelen. Het krattensysteem maakt een goede uitwisseling van bodemgassen met de buitenlucht mogelijk en voorkomt bodemverdichting en dus wortelsterfte.

Op het voorlopig ontwerp staan de inritten tot aan de grens van de percelen ingetekend. Het krattensysteem dient echter tot aan de hoek van de woning doorgetrokken te worden. De wortelsterfte voor de boom wordt zo nog verder beperkt en op termijn zal ook de wortelopdruk hiermee voorkomen worden.
