# Rapport TC51-005

## Beoordeling kunstwerken Gemeente Bernheze

TECHNOCONSULT  
Infra

d.d. 24 juni 2021

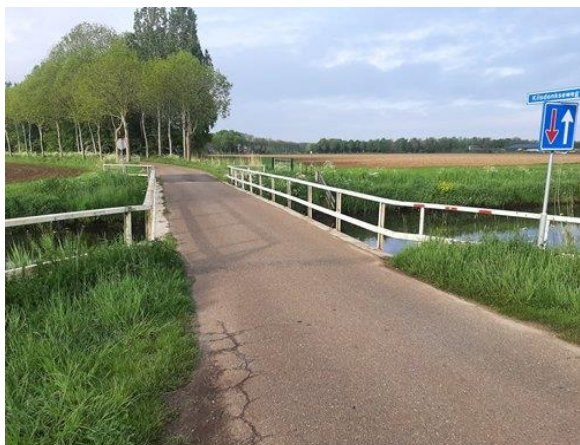
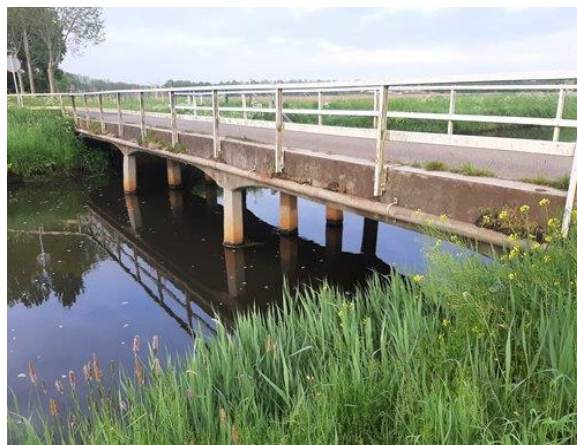
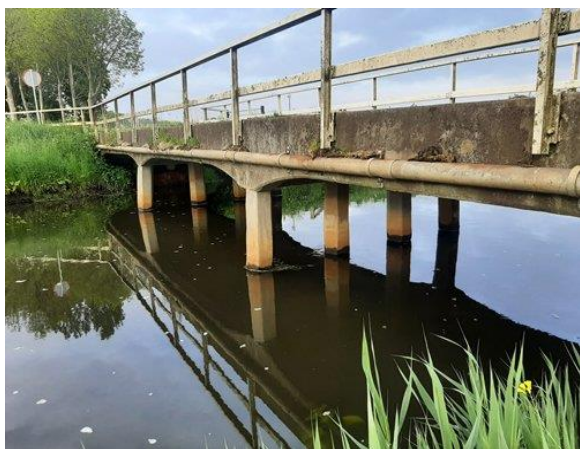
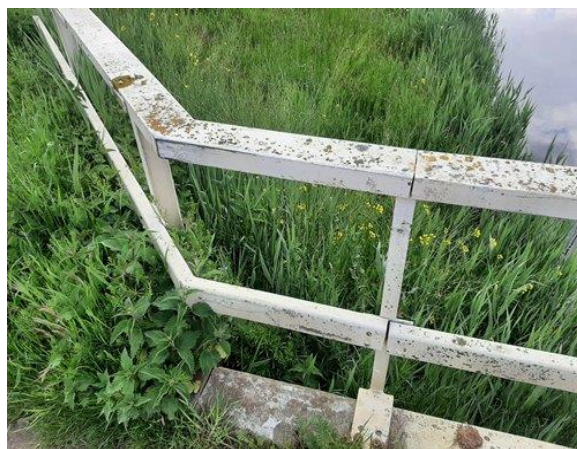
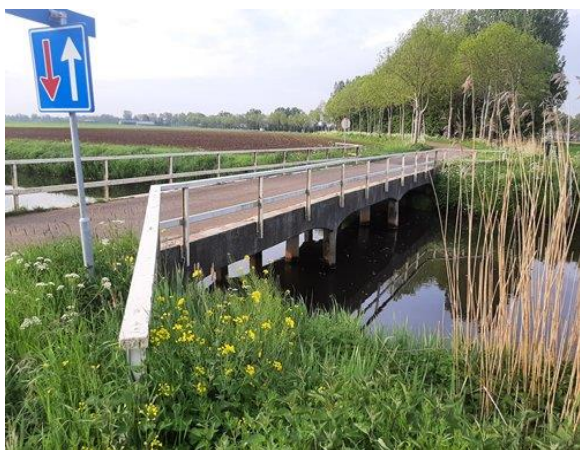
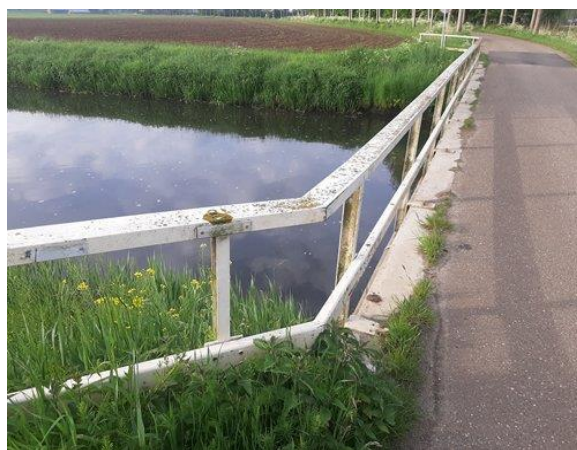
- Leuningen:  
Onthechting van coating / plaatselijk roest / diverse mechanische beschadigingen aanwezig / een staander van reeds vervangen / een staander deels geroest / diverse reflectoren kapot / verbindingsmiddelen vertonen roest / vervuild met algen- en mosgroei.
- Rand schamprand vervuild met onkruid.
- Bolling in wegprofiel voor de brug.
- Nutsvoorzieningen vervuild met onkruid.
- Bebording verdwenen.
- Incidenteel betonschade aan onderzijde.

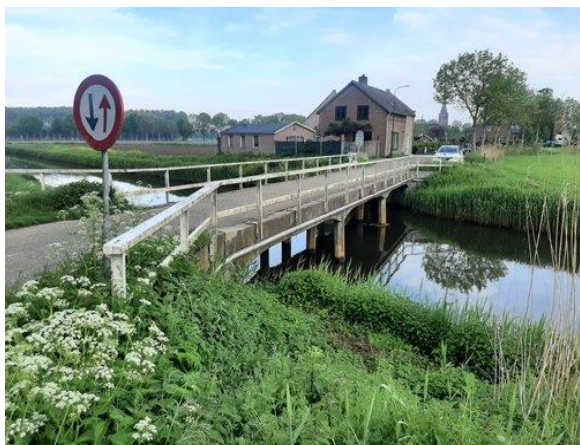
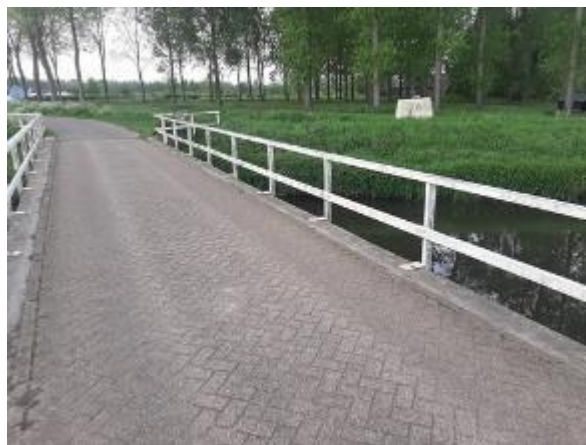
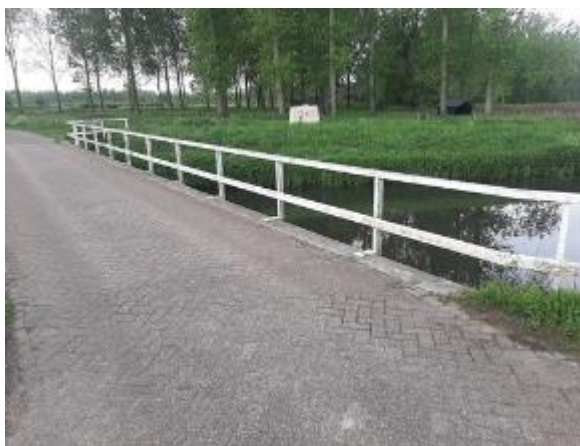
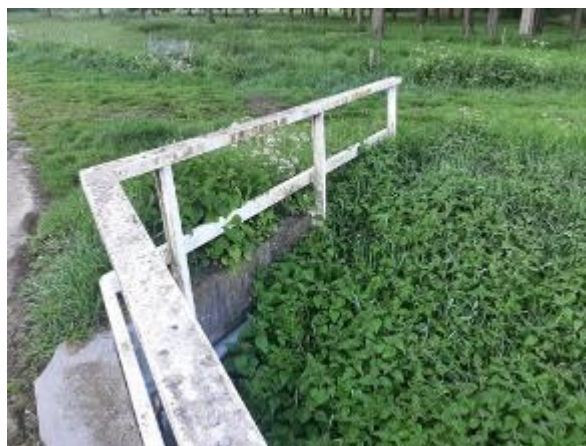
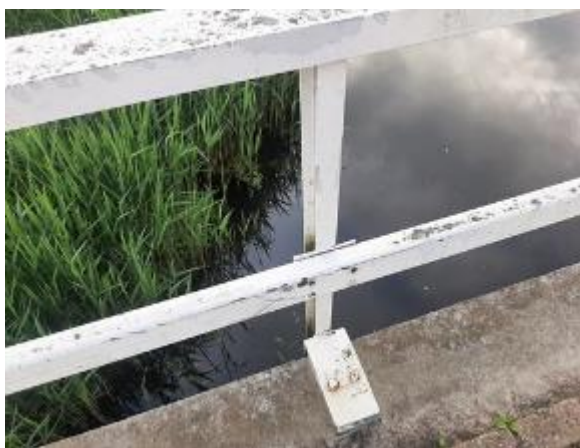
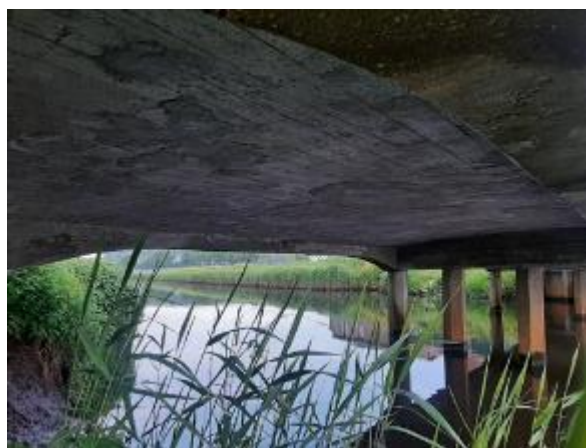
- Leuningen:  
Onthechting van coating / plaatselijk roest / diverse mechanische beschadigingen aanwezig / diverse reflectoren kapot / verbindingsmiddelen plaatselijk verdwenen / vervuild met algen- en mosgroei.
- Rand schampkant vervuild met onkruid.
- Incidenteel betonschade aan onderzijde.

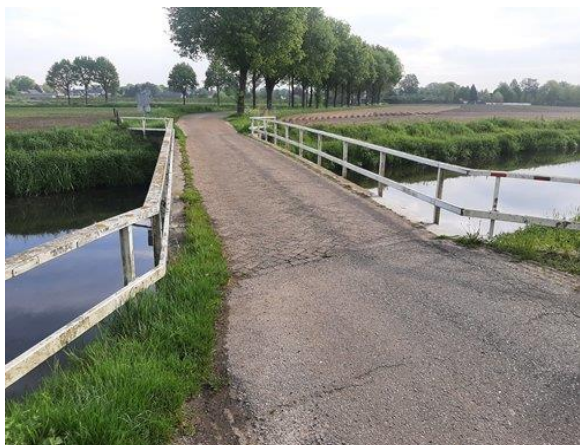
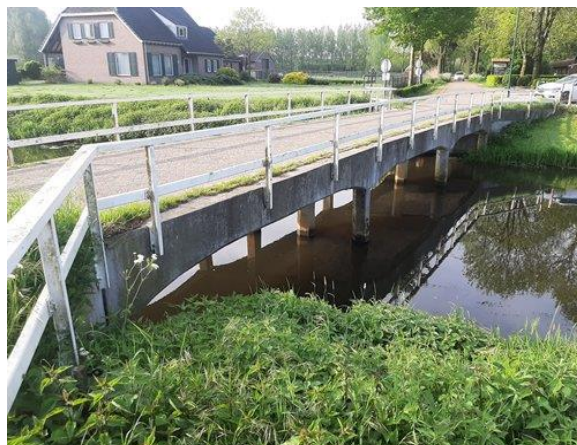
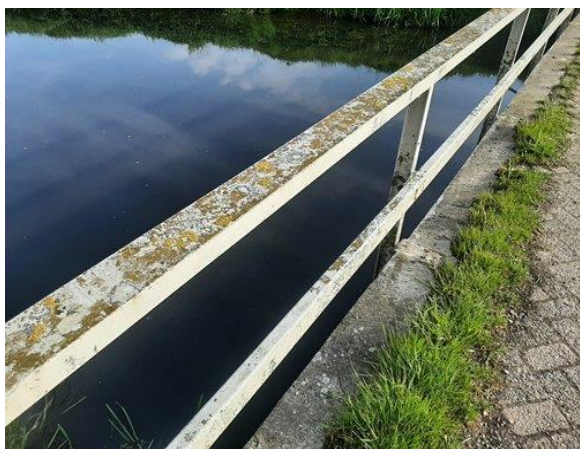
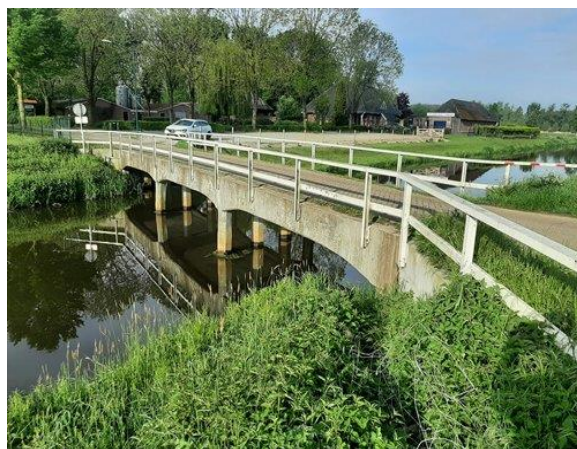
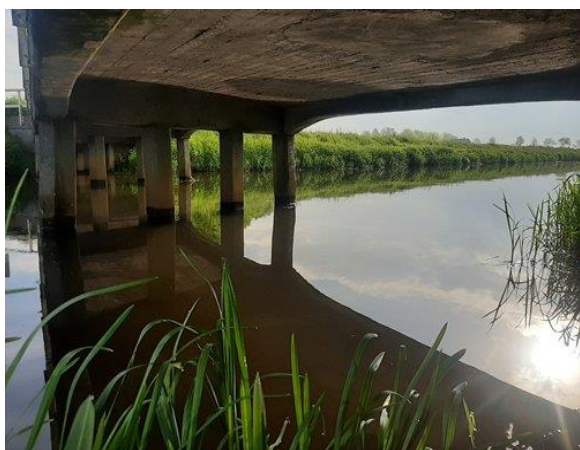
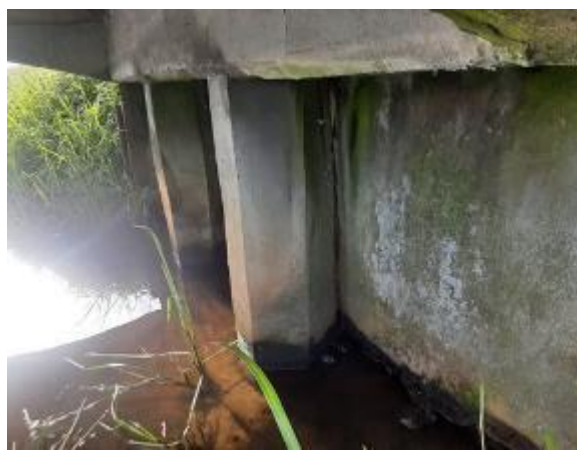
- Leuningen:  
Onthechting van coating / plaatselijk roest / diverse mechanische beschadigingen aanwezig / diverse reflectoren kapot / vervuild met algen- en mosgroei.
- Leuningvervanging binnen aanzienbare tijd noodzakelijk.
- Rand schampkant vervuild met onkruid.
- Incidenteel betonschade aan onderzijde.

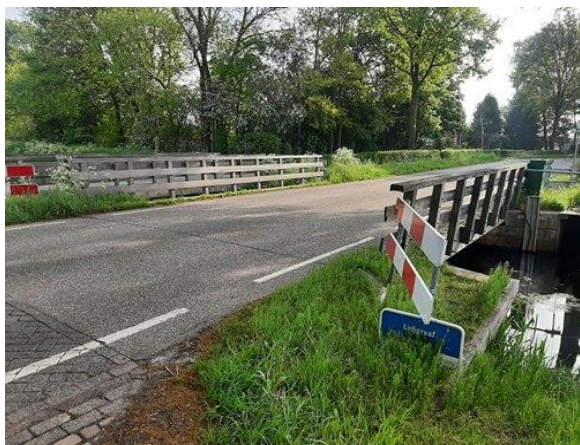
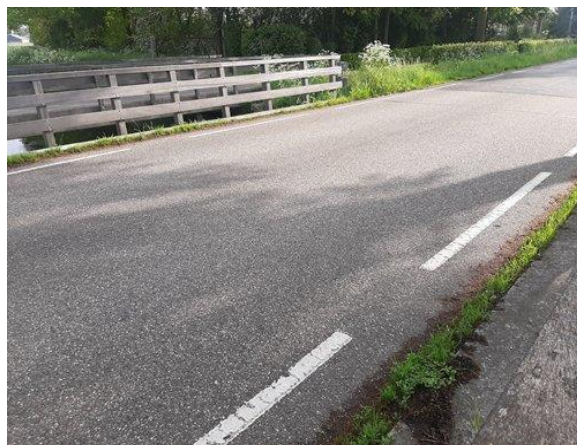
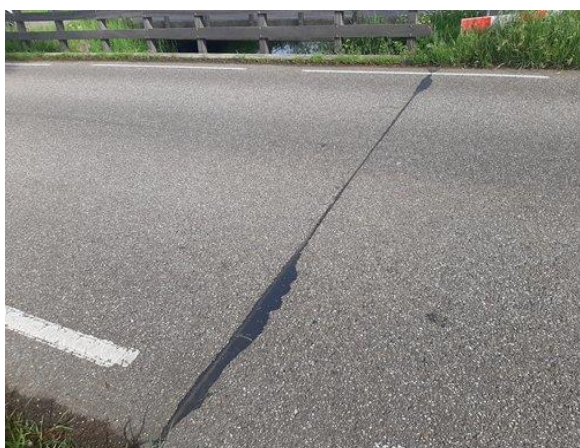
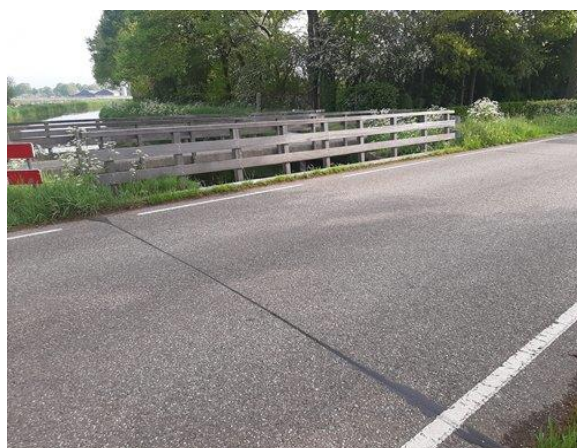
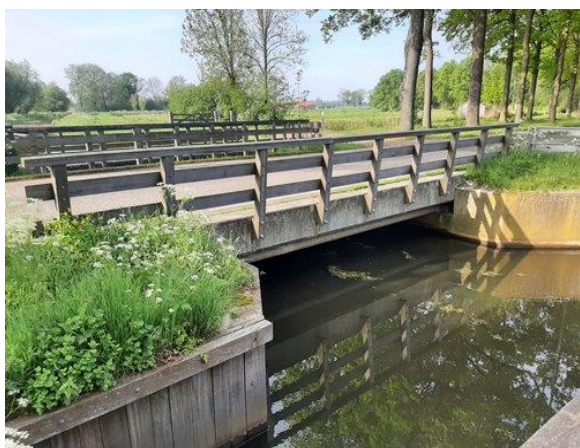
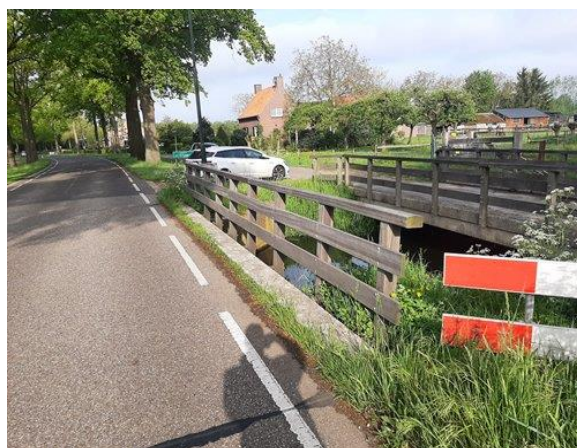
- Houten leuningen:  
Lokaal delen vervangen / scheuren in hout aanwezig / verwerking en aantasting van hout.
- Rand schamkant vervuild met onkruid.
- Brugdek vervangen in 2006.
- Landhoofden gerenoveerd in 2006.

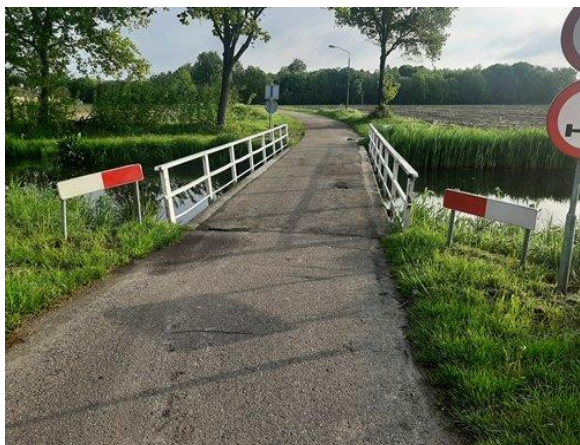
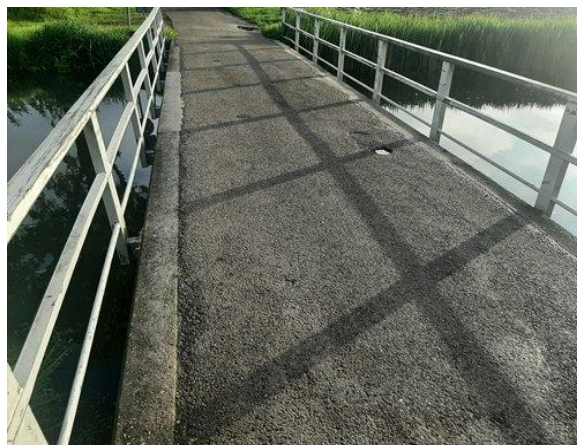
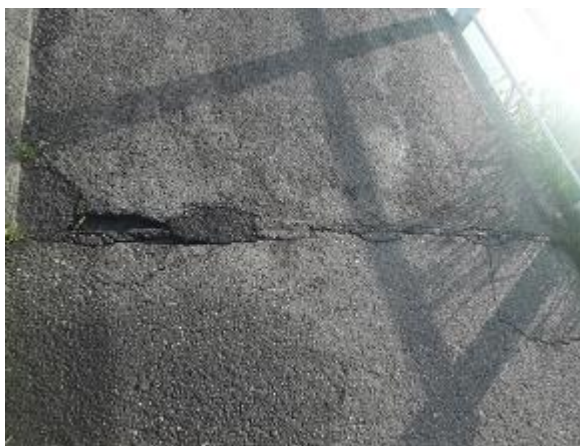
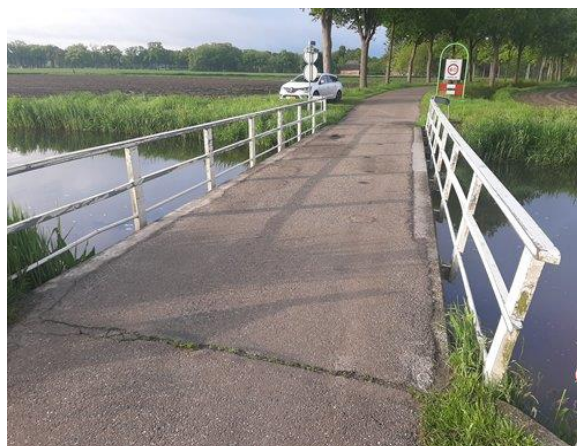
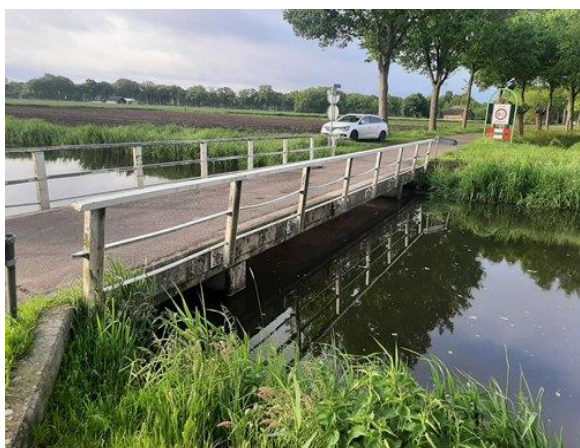
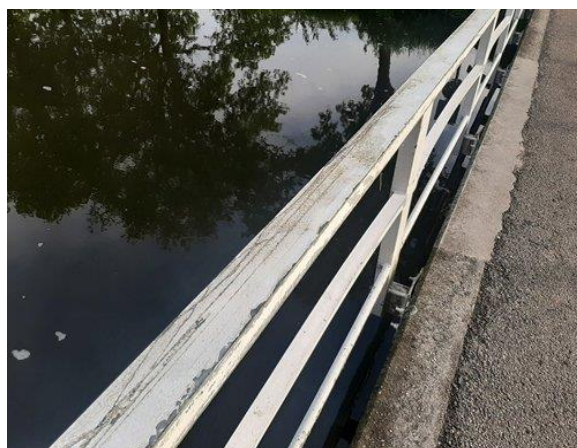
- Leuningen:  
Onthechting coating / diverse mechanische beschadigingen aanwezig / vervuild met algen- en mosgroei.
- Leuningvervanging binnen aanzienbare tijd noodzakelijk.
- Asphalt nabij voegovergangen brokkelt af.
- Diverse asfaltschade verdeeld over het brugdek.

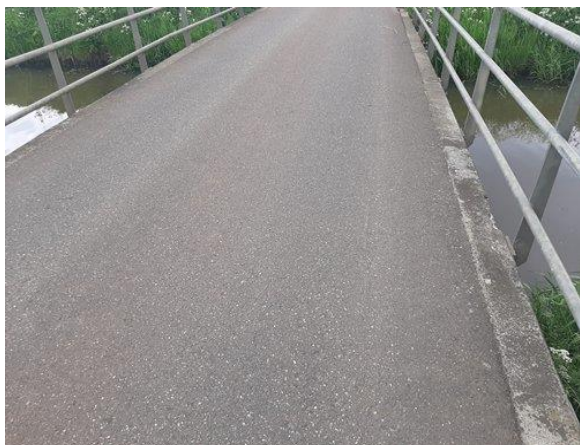
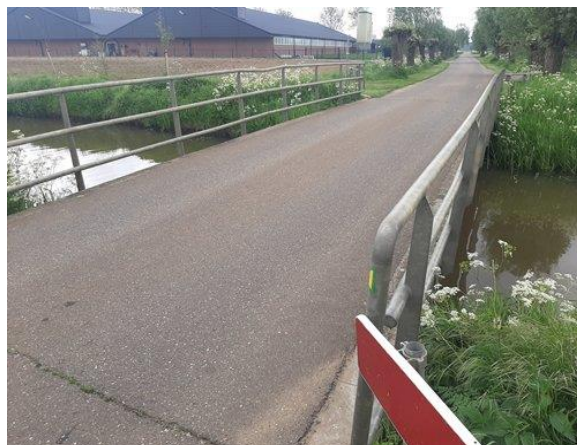
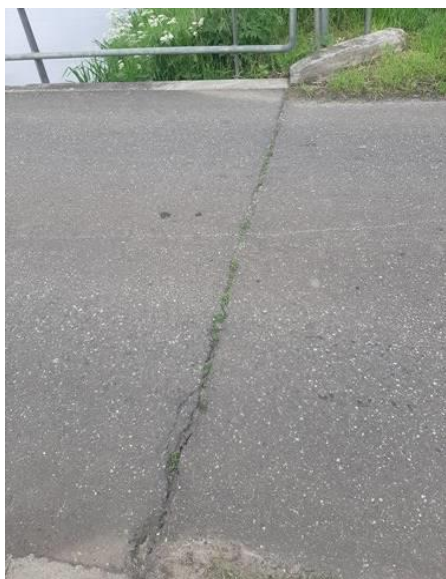
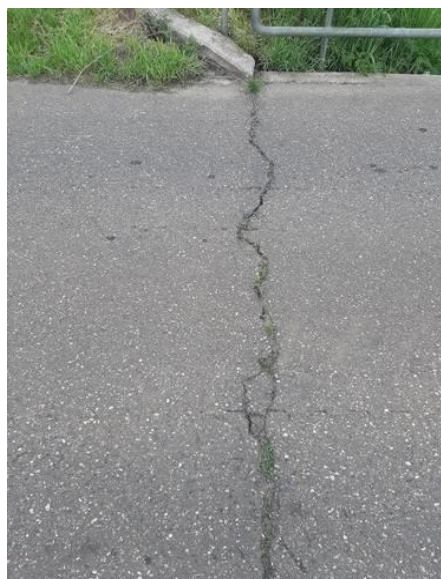
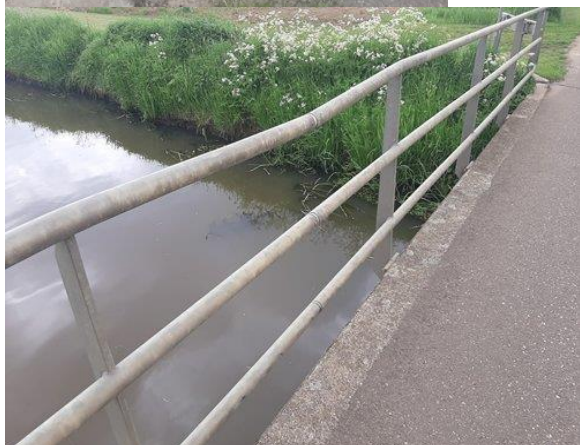
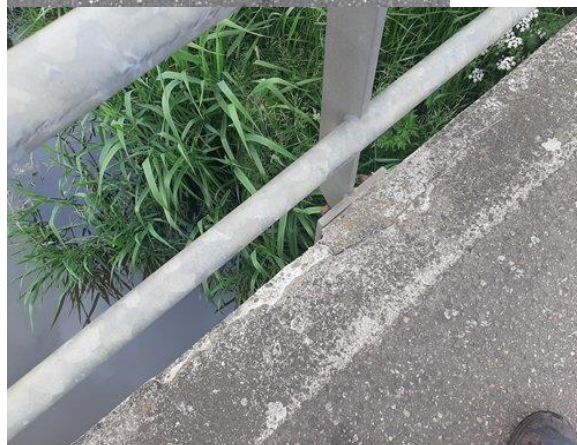
- Leuningen reeds in het verleden vervangen door gegalvaniseerde leuningen / mechanische beschadigingen aanwezig.
- Ter plaatse van de (voeg)overgangen zijn scheuren in het asfalt vastgesteld.

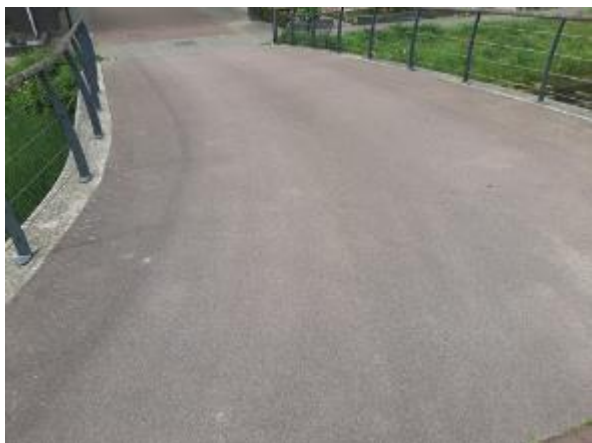
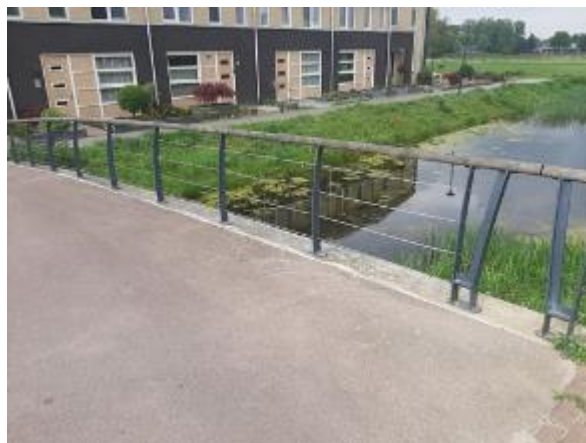
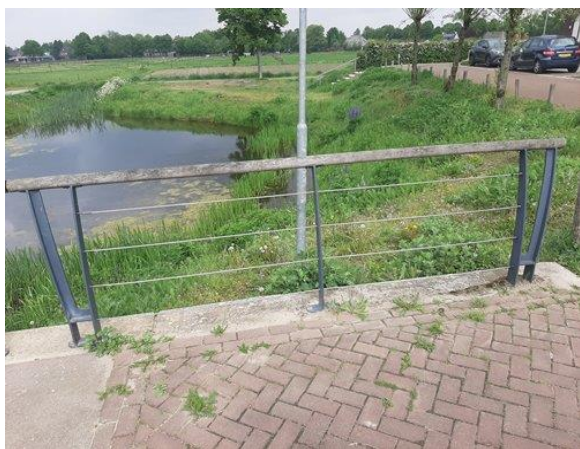
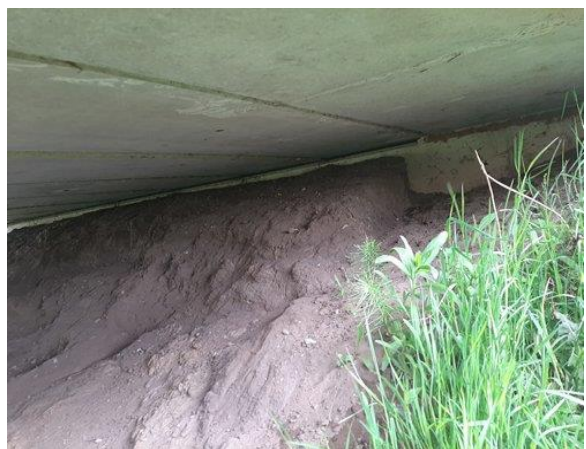
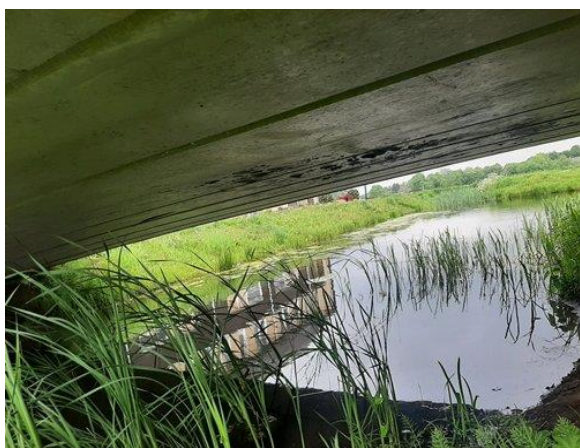
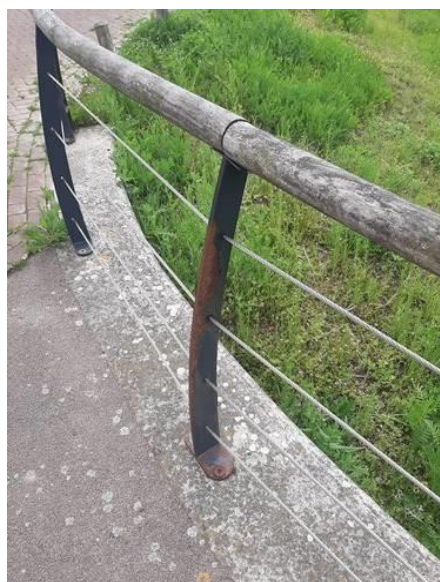
- Leuningen:  
Houten delen vertonen verwerking en houtaantasting.
- Een aantal staanders vertoont sterke corrosie.
- Coating veroudert door weersinvloeden.

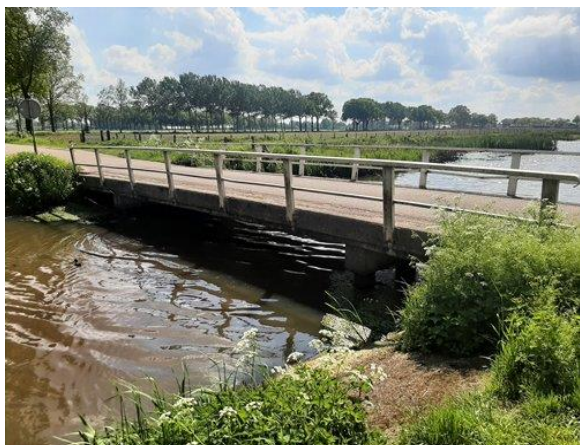
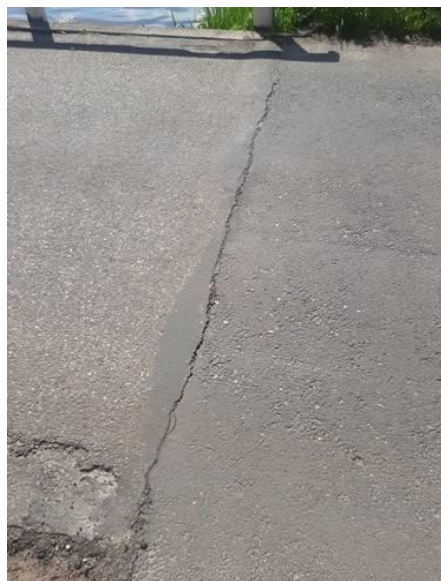
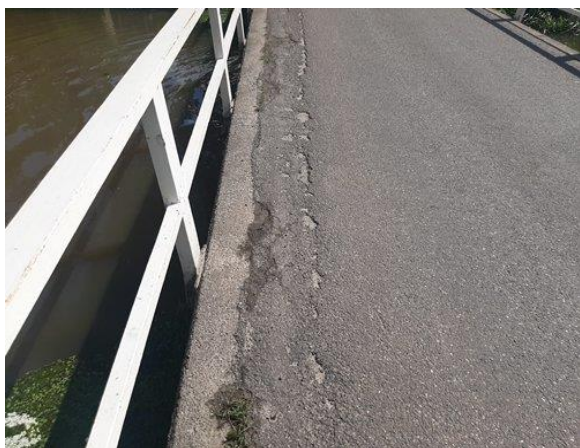
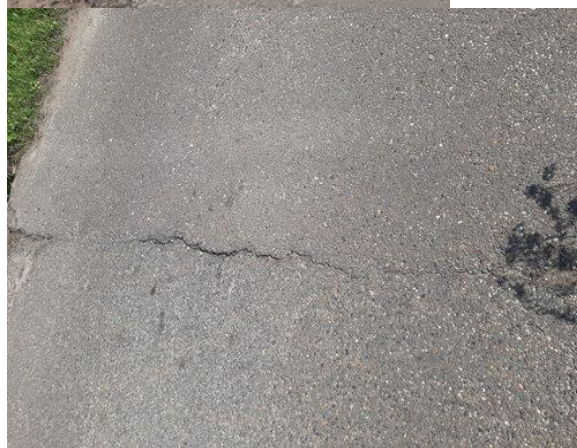
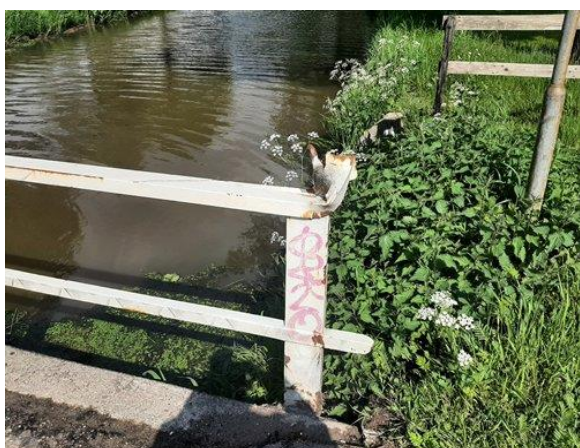
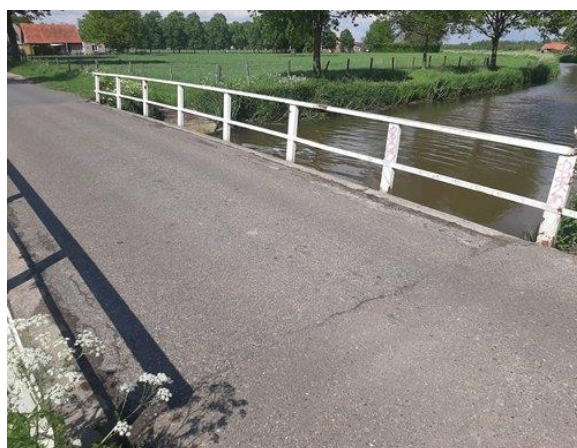
- Leuningen:  
Onthechting van coating / plaatselijk roest / diverse mechanische beschadigingen aanwezig.
- Scheurvorming asfalt ter plaatse van (voeg) overgang.
- Schade aan asfalt naast schampkant.

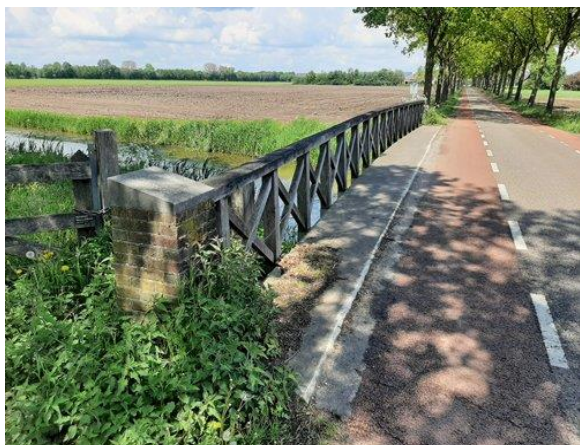
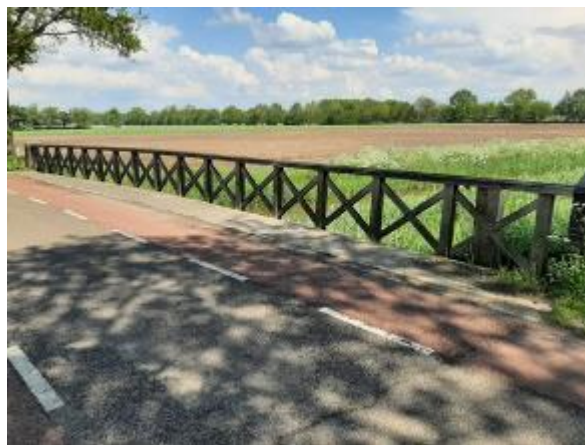
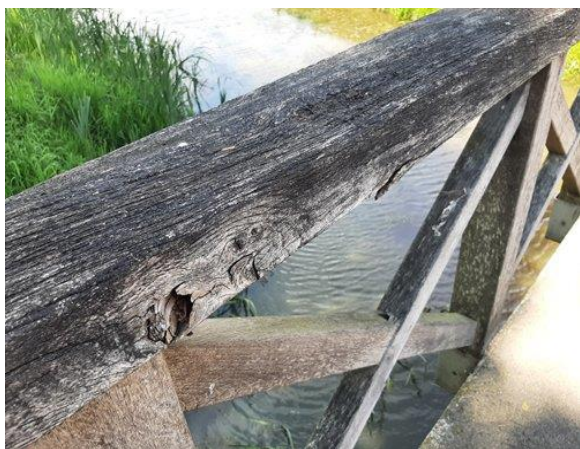
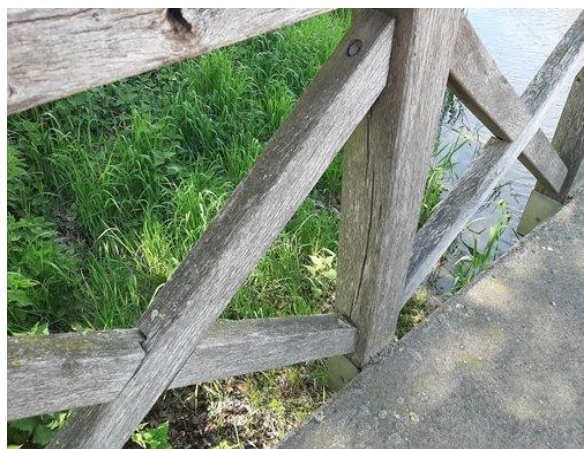
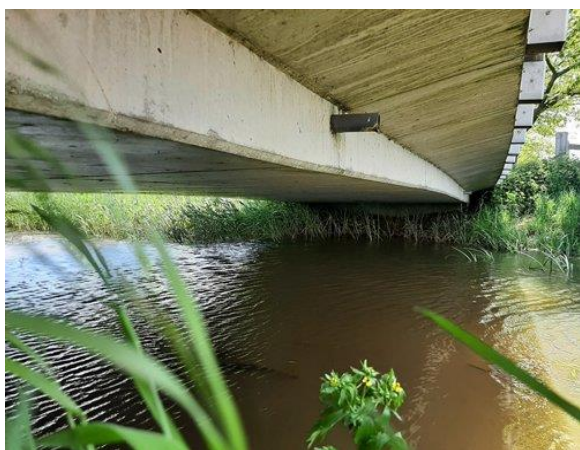
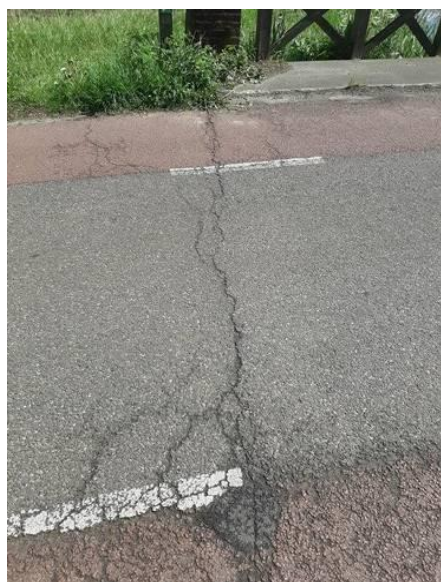
- Houten Leuningen:  
Verwerking en houtaantasting / metselwerk penanten vertonen algen- en mosgroei.
- Leuningvervanging binnen aanzienbare tijd noodzakelijk.
- Scheurvorming asfalt t.p.v. (voeg)overgangen.

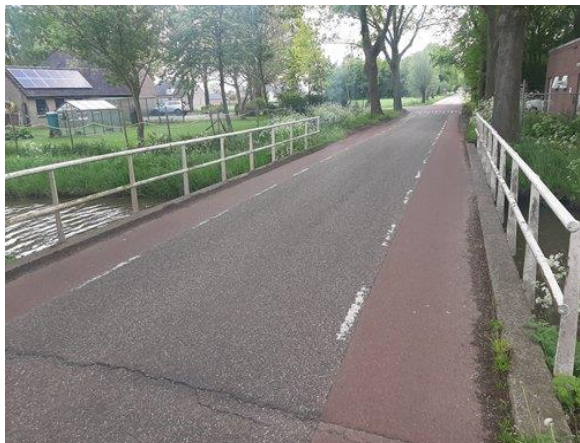
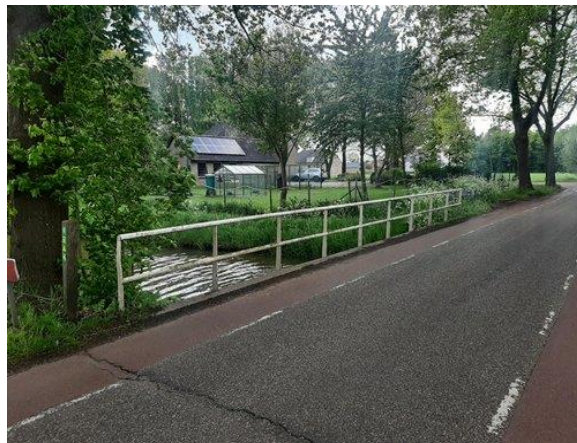
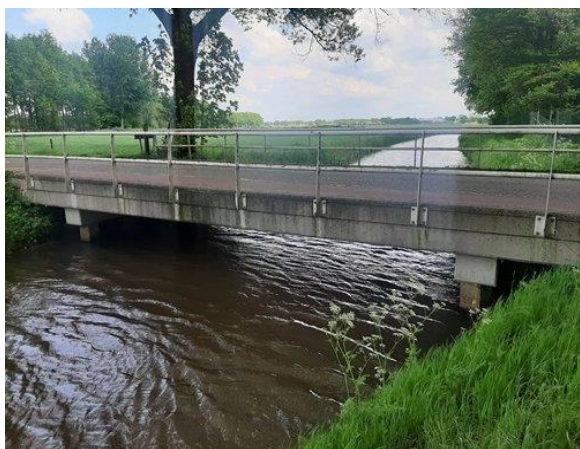
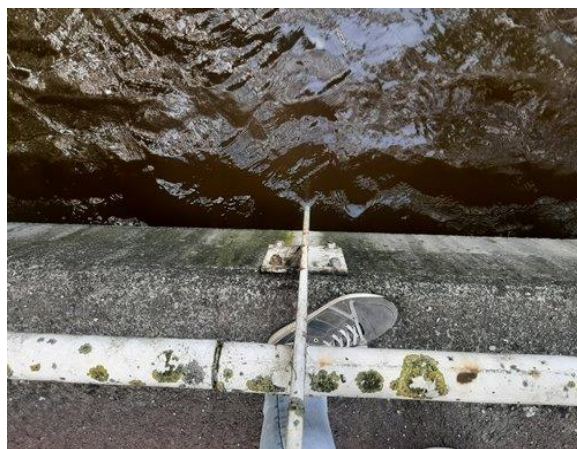
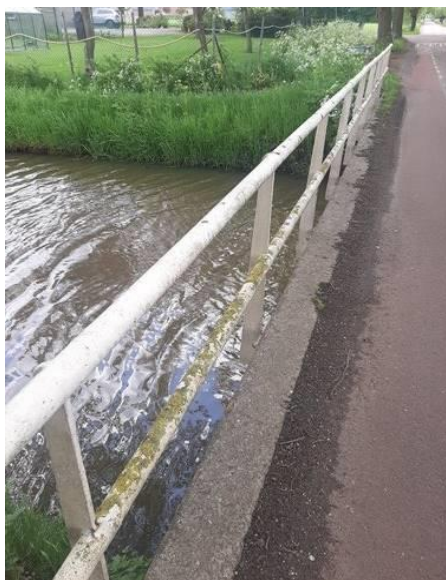
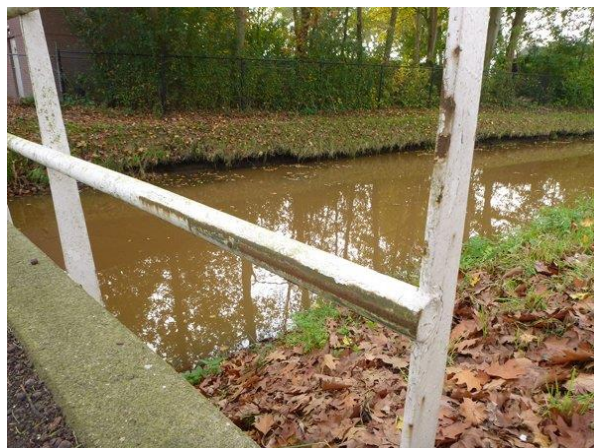
- Leuningen:  
Onthechting van coating / plaatselijk roest / diverse mechanische beschadigingen aanwezig / vervuild met algen- en mosgroei.
- Scheuren in asfalt ter plaatse van (voeg)overgangen

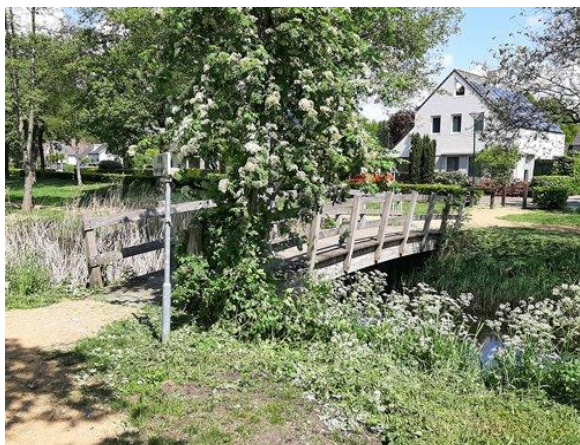
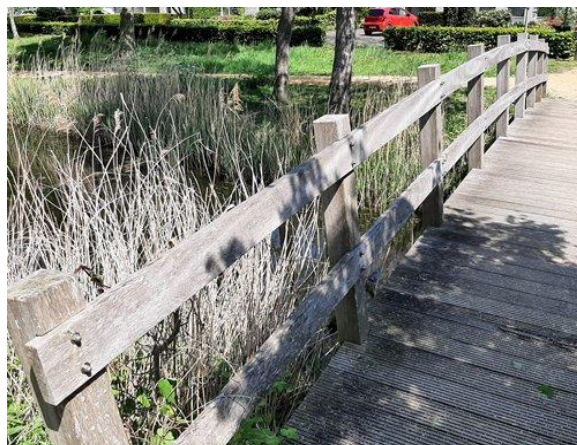
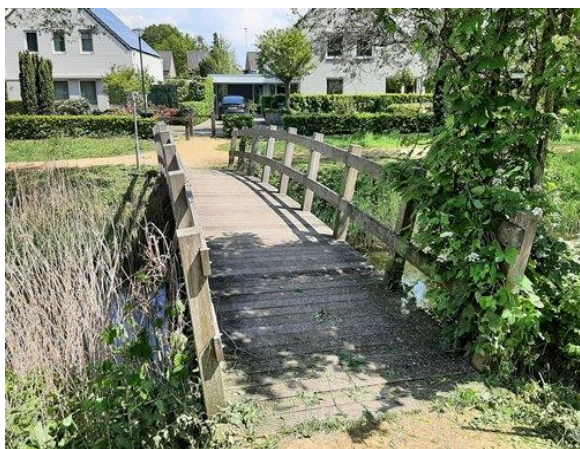
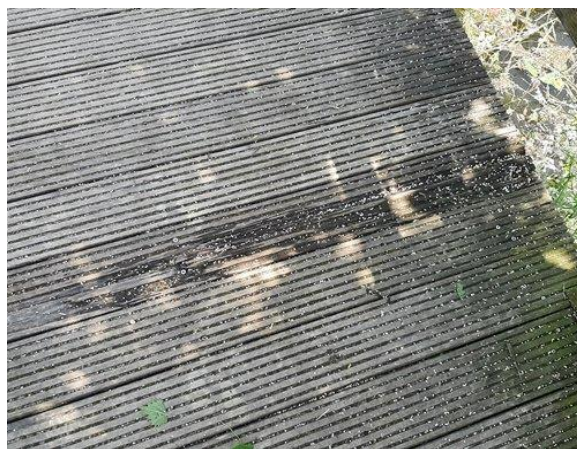
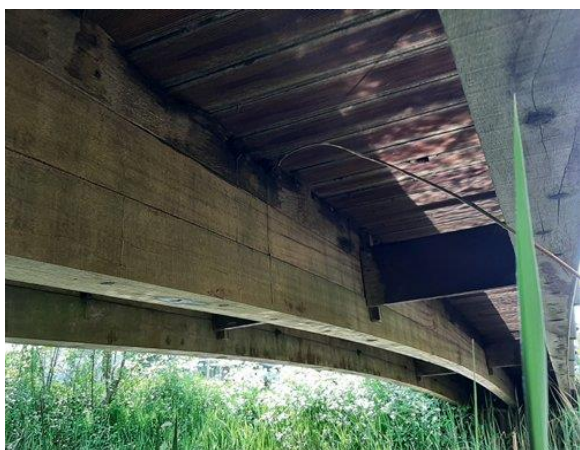
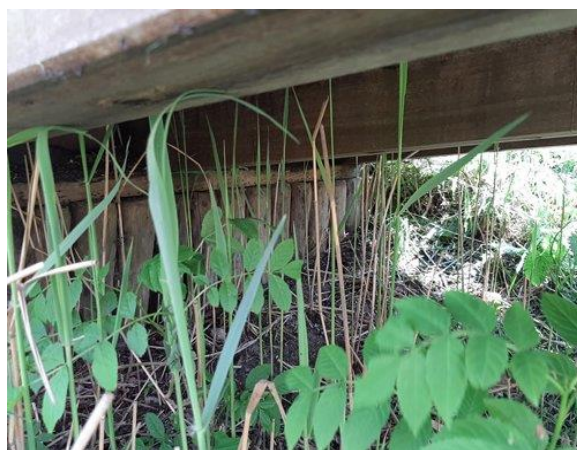
- Leuningen:  
Verwerking en houtaantasting / in slechte staat.
- Brugdek aantasting glad door alg- en mosgroei.
- Brugdek aantal brugdekdelen rot.
