# Bomen Effect Analyse

## 28 bomen

Dijkstraat  
Nistelrode

Status rapport: Concept 21 september 2023

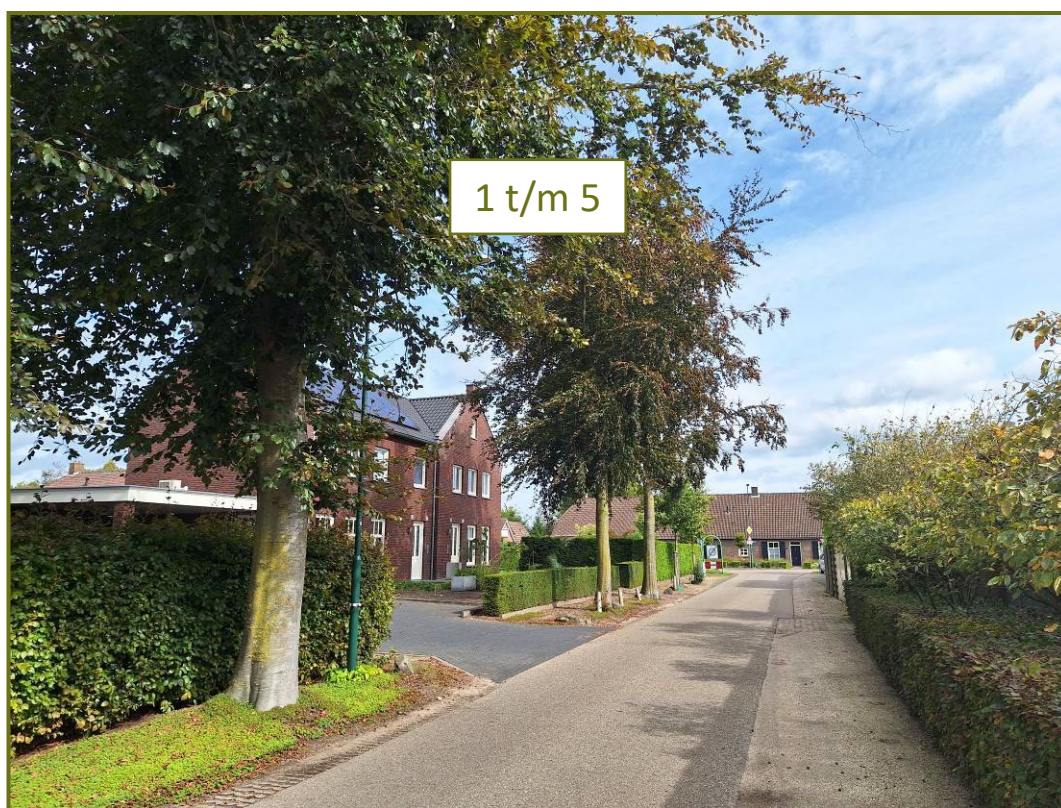
Alleen bij de beuken aan de Dijkstaart zijn enkele stamschades aangetroffen. Vooralsnog lijken de bomen deze schades goed te overgroeien.

Afbeelding 2. Groene beuken 1 en 2 en bruine beuken 3 t/m 5

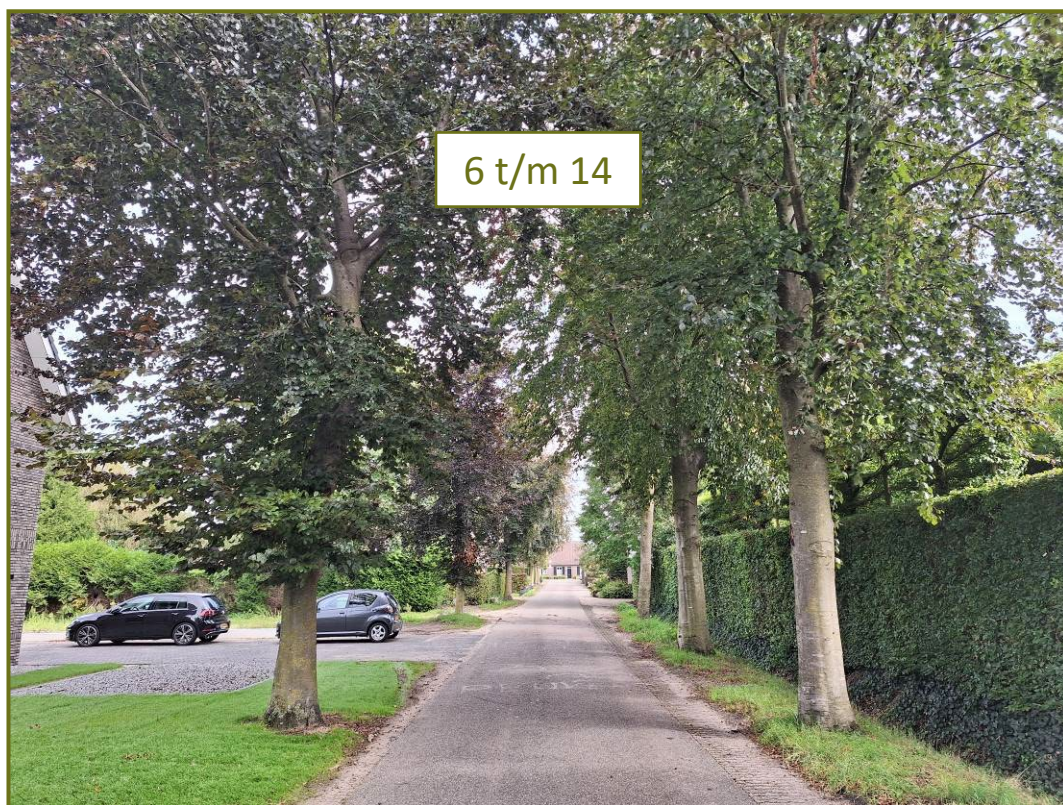
Afbeelding 3. Bruine beuken 6 t/m 14

| Onderdelen | Conclusies |
|---|---|
| Realisatie nieuwe trottoir | Geen ruimte voor trottoir én bomen<br>Bomen 6, 7 en 8 niet te behouden |

Geadviseerd wordt de bruine beuken te behouden en hier geen trottoir te realiseren. Indien mogelijk kan het trottoir op het particulier perceel, achter de bomen langs worden aangelegd. Of er dient een andere route te worden gezocht voor een trottoir.

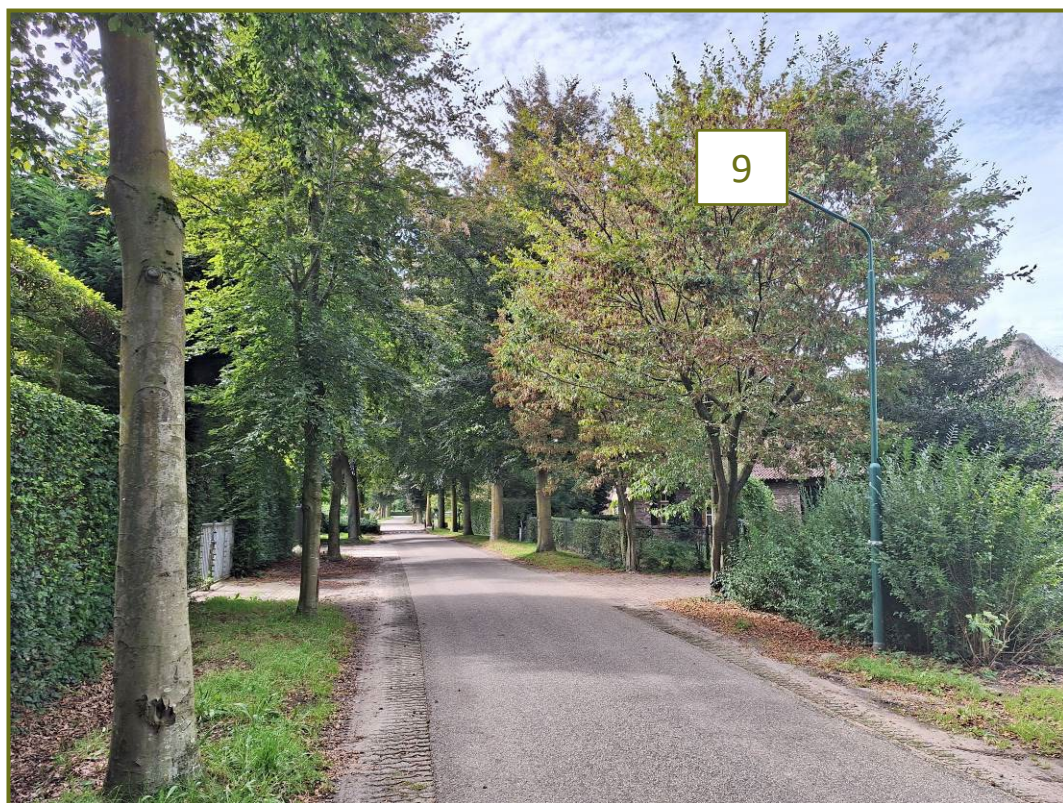
Afbeelding 4. Meerstammige haagbeuk 9

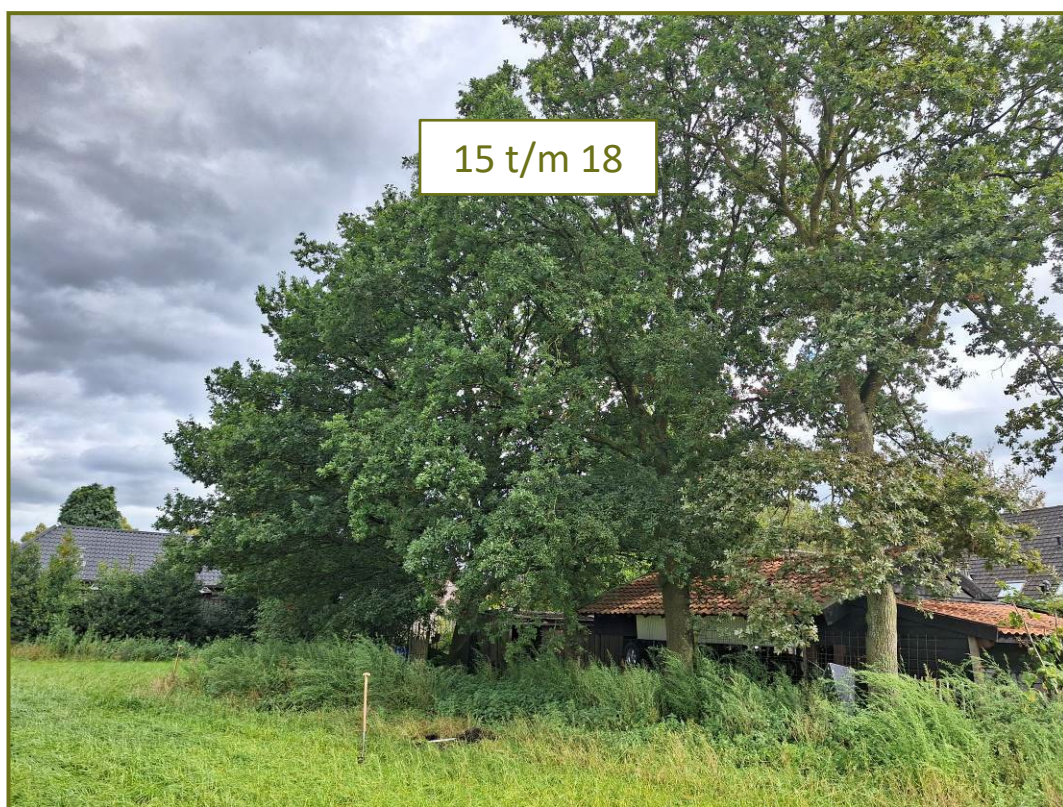
Afbeelding 5. Zomereiken 15 t/m 18

Ter hoogte van de bomen 15, 16 en 17 is alleen een deel openbare ruimte aangegeven. Wel zijn hier trottoirs en een parkeerplaats aanwezig. Ontgraving hiervoor resulteert in een percentage wortelverlies van < 15 %. Dit percentage is acceptabel. Wel wordt de toekomstige groeiruimte beperkt en ontstaan knelpunten met de relatief laag groeiende kronen.

Geadviseerd wordt de bomen 15 t/m 20 allemaal te behouden. Daardoor komt de zuidelijkste gele woning met bijbehorend perceel te vervallen.

Om deze rij bomen duurzaam te behouden met hun huidige kroon dient tenminste een vrije zone van 8-9 meter uit de erfgrens te worden gehandhaafd.

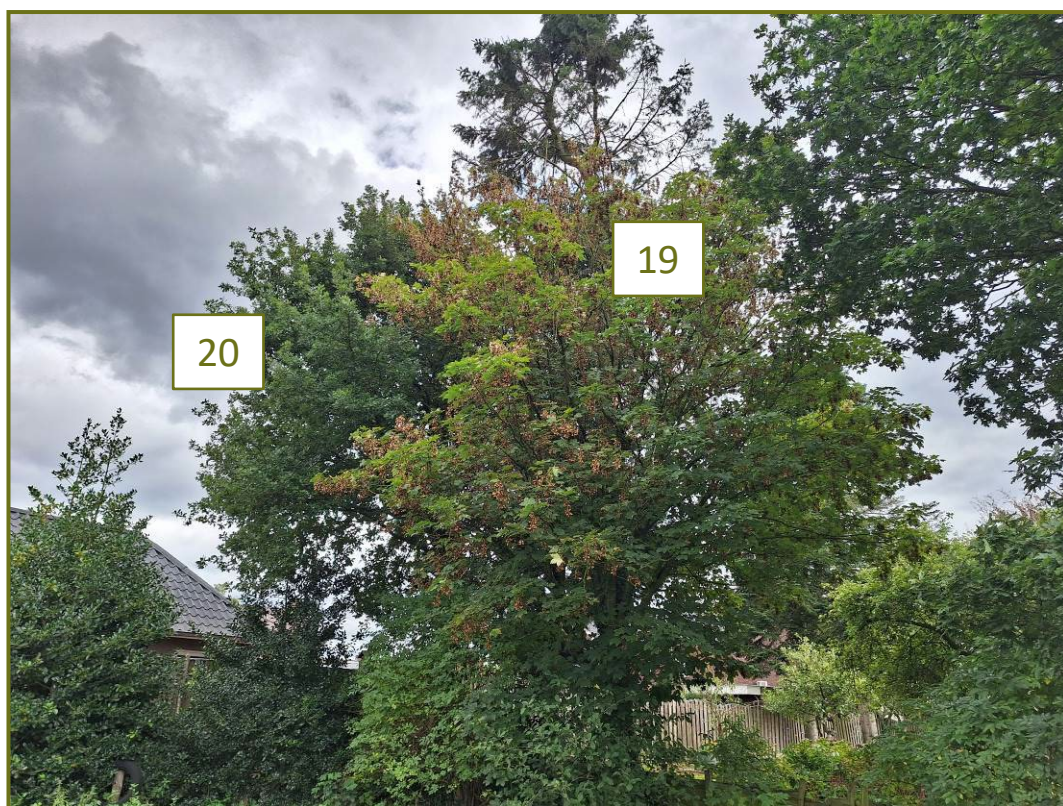
Afbeelding 6. Esdoorn 19 en zomereik 20

Ter hoogte van de bomen 18, 19 en 20 komt een nieuwe woning met aangrenzende tuin. Deze bomen kunnen niet behouden blijven. Tenzij boom 20 in het perceel wordt opgenomen.

| Onderdelen | Conclusies |
|---|---|
| Realisatie op vrij perceel | Bomen 18, 19 en 20 niet te behouden |

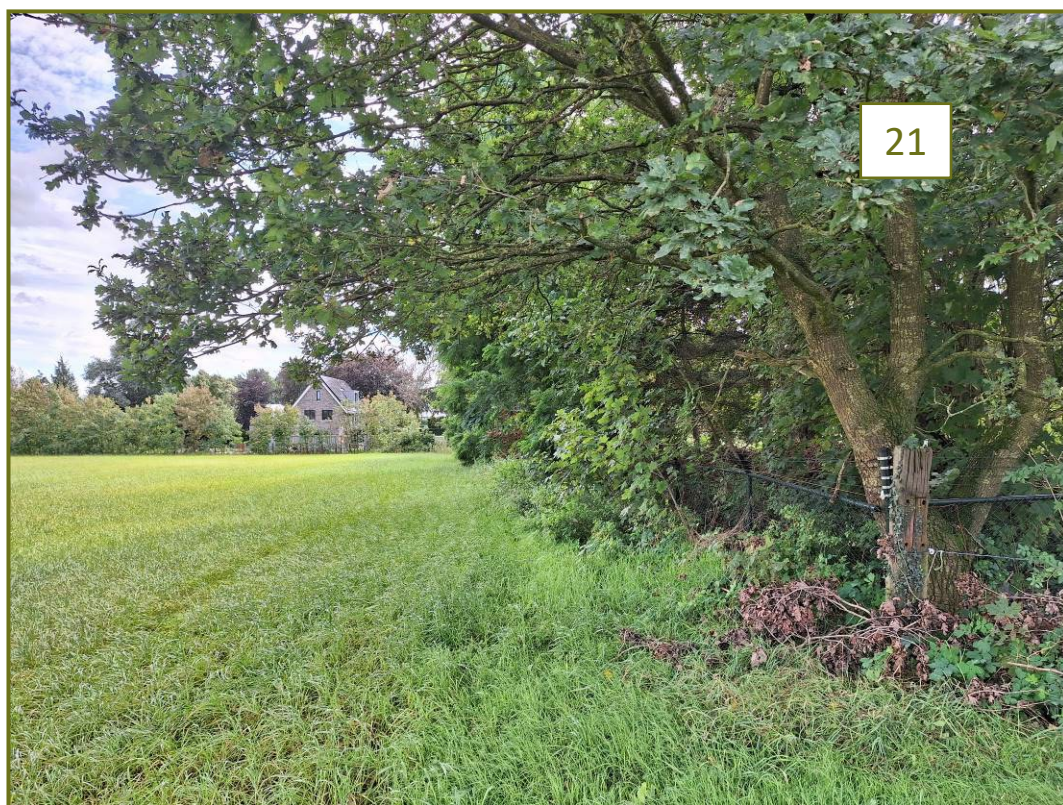
Afbeelding 7. Zomereik 21

| Nr. | Boomsoort (Latijns) | Boomsoort (NL) | Standplaats | Boomgrootte | Boomtype | Stamdiameter<br>in cm | Boomhoogte<br>in m | Kroondiameter<br>in m | Takvrij<br>in m | Conditie | Toekomst-<br>verwachting | Onderhoudsstaat | Opmerkingen | Eigendom | Boomwaarde HBB |
|---|---|---|---|---|---|---|---|---|---|---|---|---|---|---|---|
| 21 | Quercus robur | zomereik | beplanting | 1ste grootte | niet vrijuit groeiend | 40 | 12 - 15 | 5 - 10 | 2 | goed | > 15 jaar | aanvaard | in prikkeldraad gegroeid | particulier | € 3.885 |

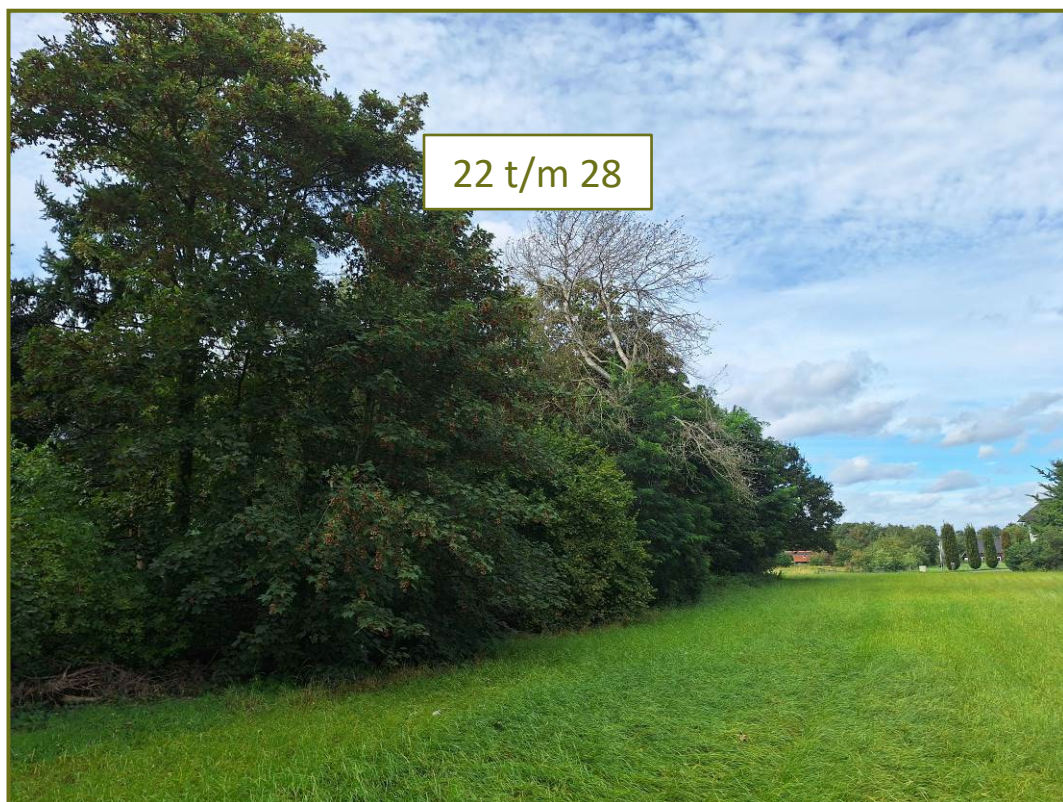
Afbeelding 8. Bomen op particulier perceel

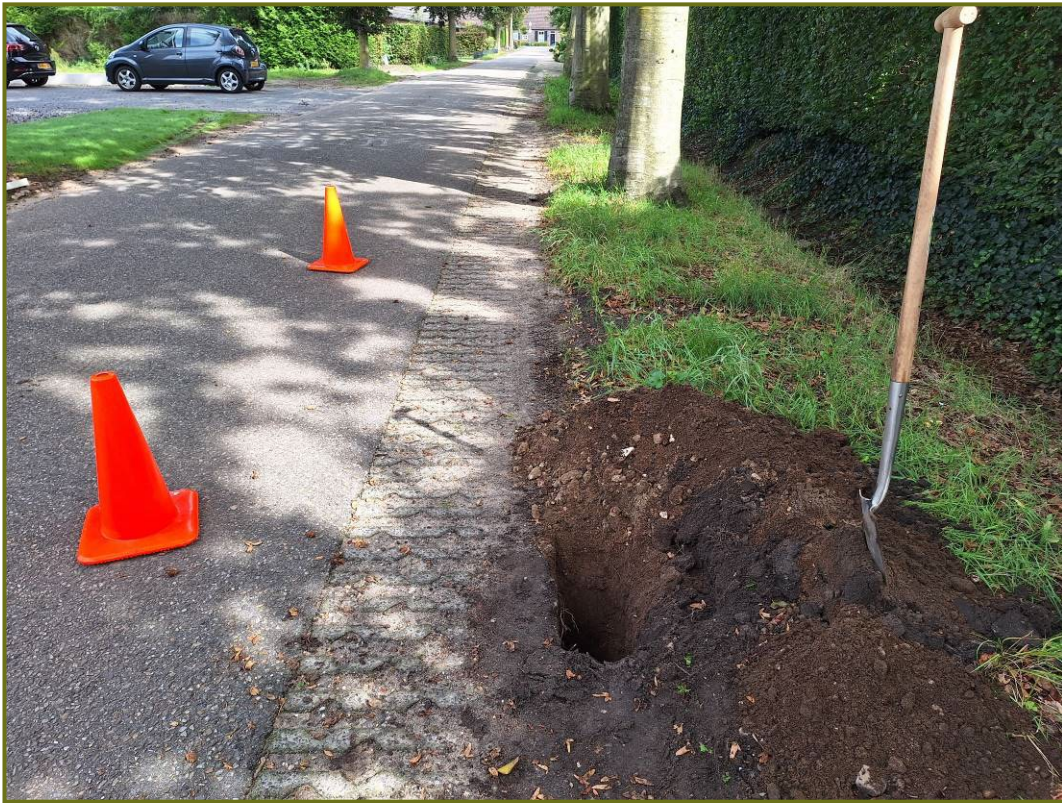
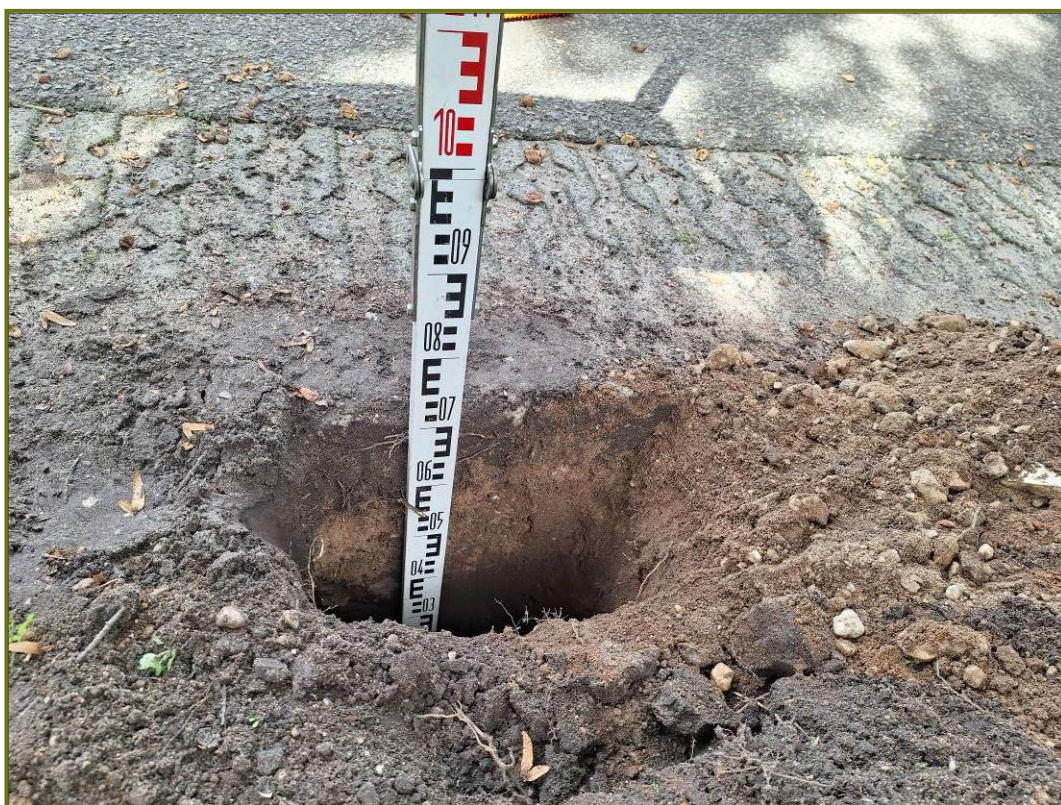
Afbeelding 9. Profielkuil 1

Naast de rijbaan, ter hoogte van bruine beuk 11 is de eerste profielkuil gegraven.

In de profielkuil is overwegend puin en lichtbruin humusarm zand aangetroffen tot 0,7 meter beneden maaiveld.

In de bermzijde zijn diverse oppervlakkige wortels aangetroffen. In het puin en lichtbruin zand zijn beperkt wortels aangetroffen.

Vanaf 70 cm beneden maaiveld zijn enkele wortels van 1-2 cm in diameter aangetroffen. Deze wortels groeien in de lengterichting van de berm en niet of beperkt richting de rijbaan.

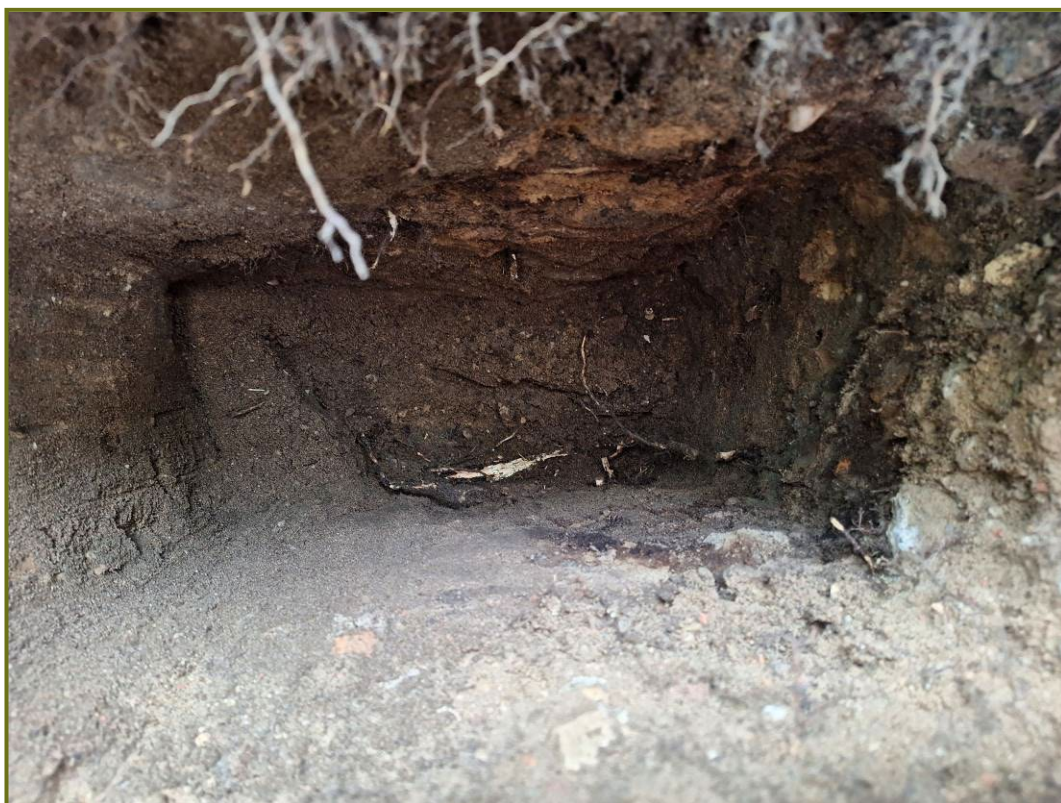
Afbeelding 11. Wortels groeiend in de lengterichting van de berm, beperkt richting rijbaan

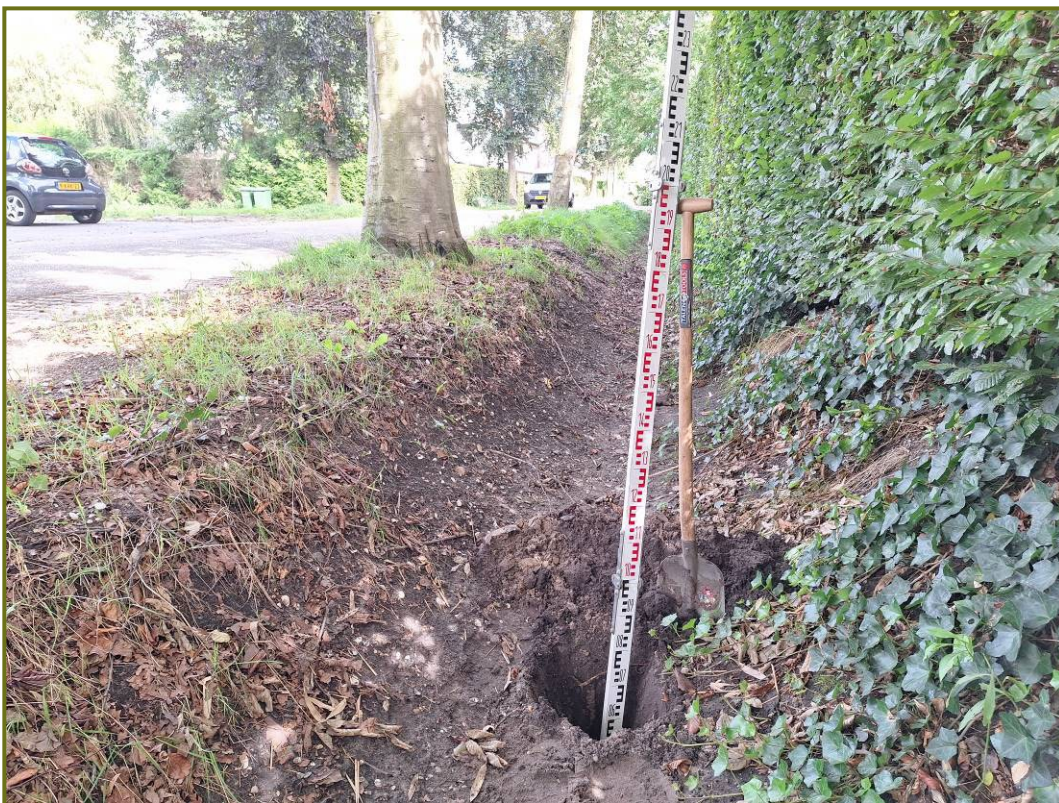
Afbeelding 12. Profielkuil 2

In de sloot achter bruine beuk 12 is de tweede profielkuil gegraven.

In de profielkuil is overwegend donkerbruin humeus zand aangetroffen tot 0,4 meter beneden maaiveld van de sloot. De sloot is circa 0,6 meter diep.

Wortels zijn intensief aangetroffen in de sloot. Wortels groeien door het donkerbruin zand richting belendende percelen.

Op 19 september 2023 is tot 1,5 meter beneden maaiveld geen grondwater aangetroffen. De bruine beuken maken dus geen direct gebruik van het grondwater. In het voorjaar staat het grondwater hoger. De bomen maken een groot deel van het seizoen gebruik van het grondwater en deels van de capillaire opstijging van het grondwater. De bomen staan op een contactprofiel<sup>5</sup>.

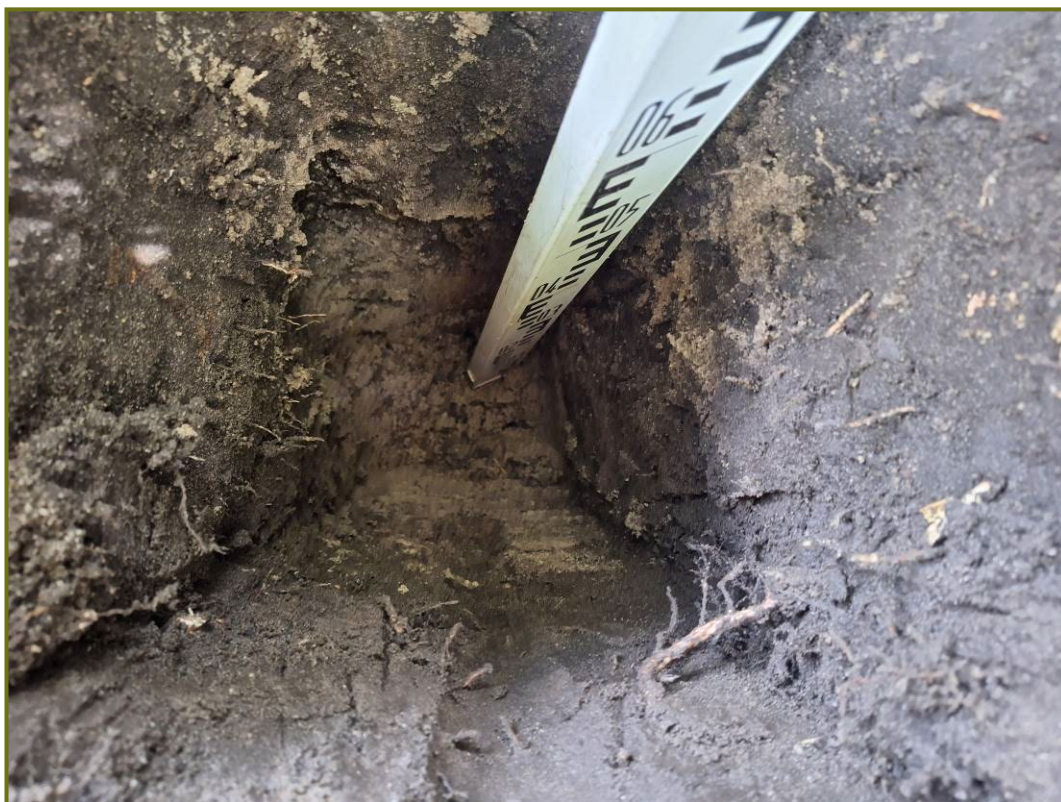
Afbeelding 14. Dieper in de sloot nog geen grondwater, wel vochtig tot natte grond

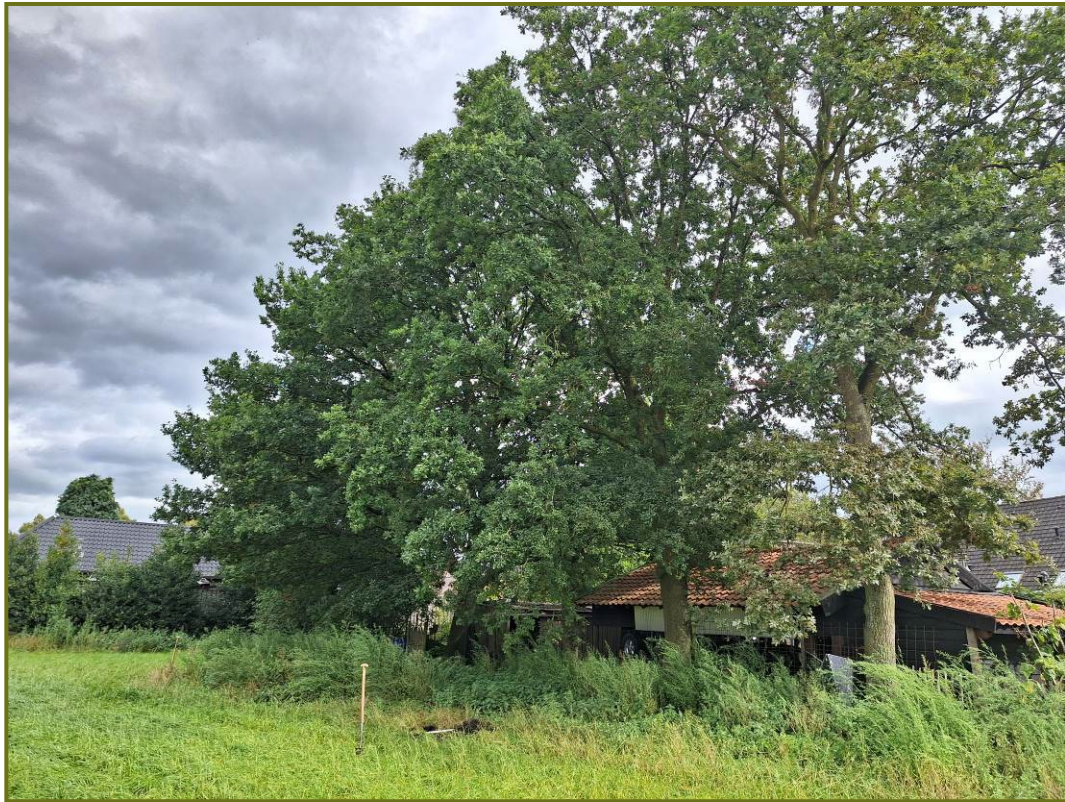
Afbeelding 15. Profielkuil 3

Op circa 5 meter uit de stam van de zomereik 17 is de derde profielkuil gegraven.

In de akker is donkerbruin humeus zand aangetroffen tot 60-70 cm beneden maaiveld. Daaronder is de grond droog en verhoogd verdicht. In de verdichte bodem kunnen geen wortels groeien.

De bodem van de akker is met enige regelmaat bewerkt, hier groeien alleen haarwortels van de zomereiken.

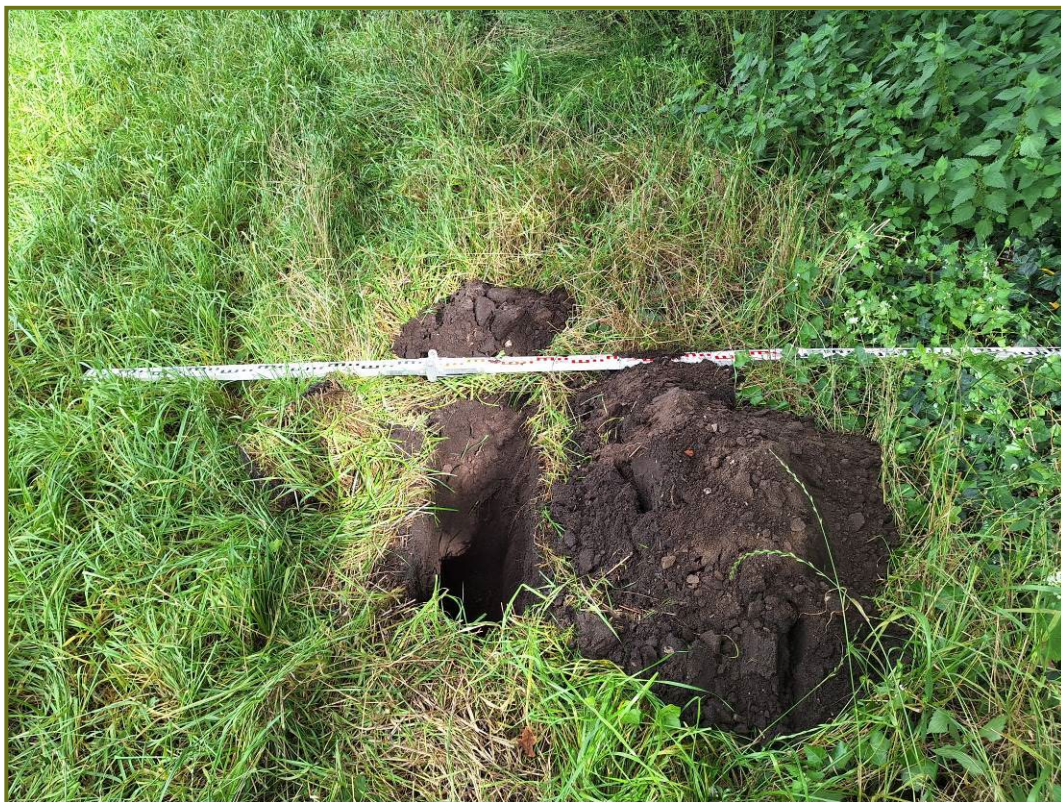
Afbeelding 16. Donkerbruin zand in de akker

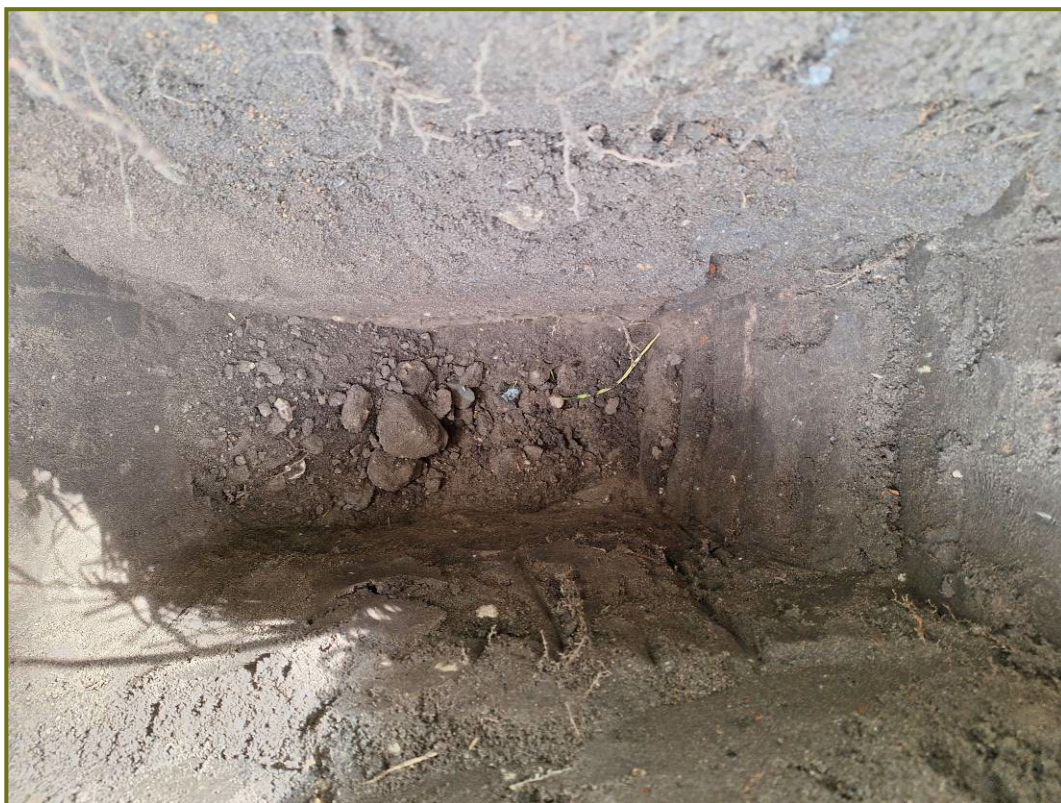
Afbeelding 17. Verhoogd verdichte bodem met beperkte wortelgroei

Geadviseerd wordt de bodem te herstellen door middel van spitten. Een en ander in samenwerking met een European Tree Technician.

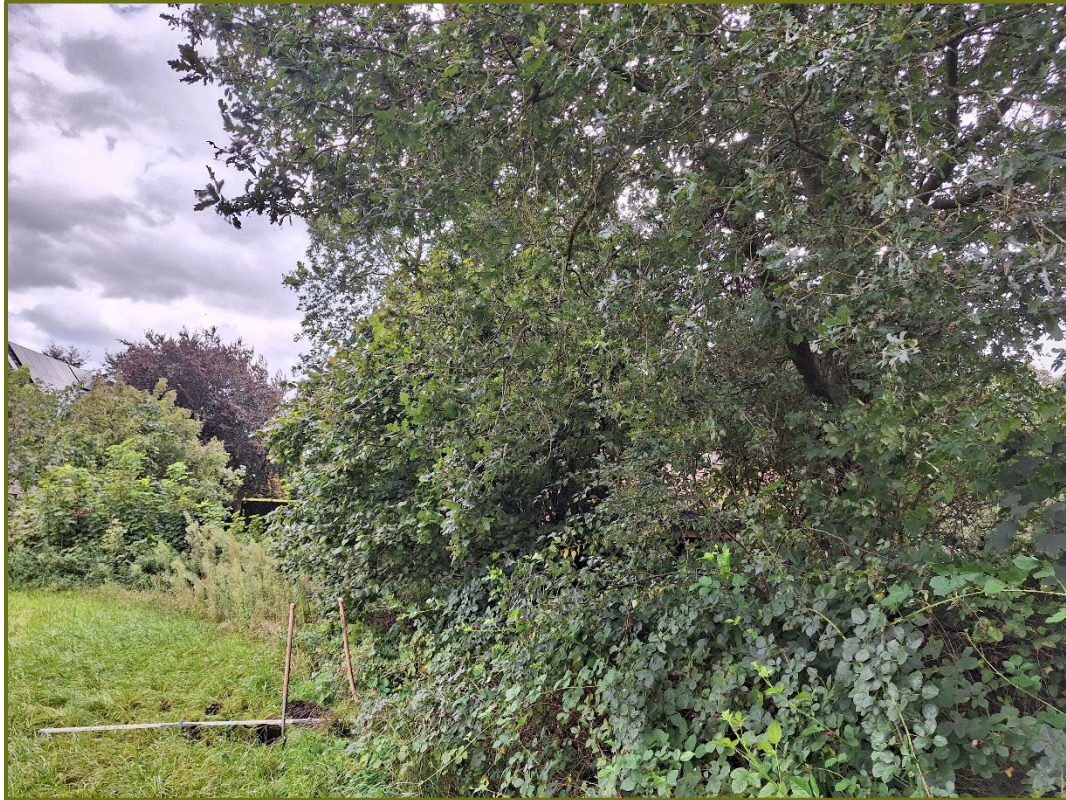
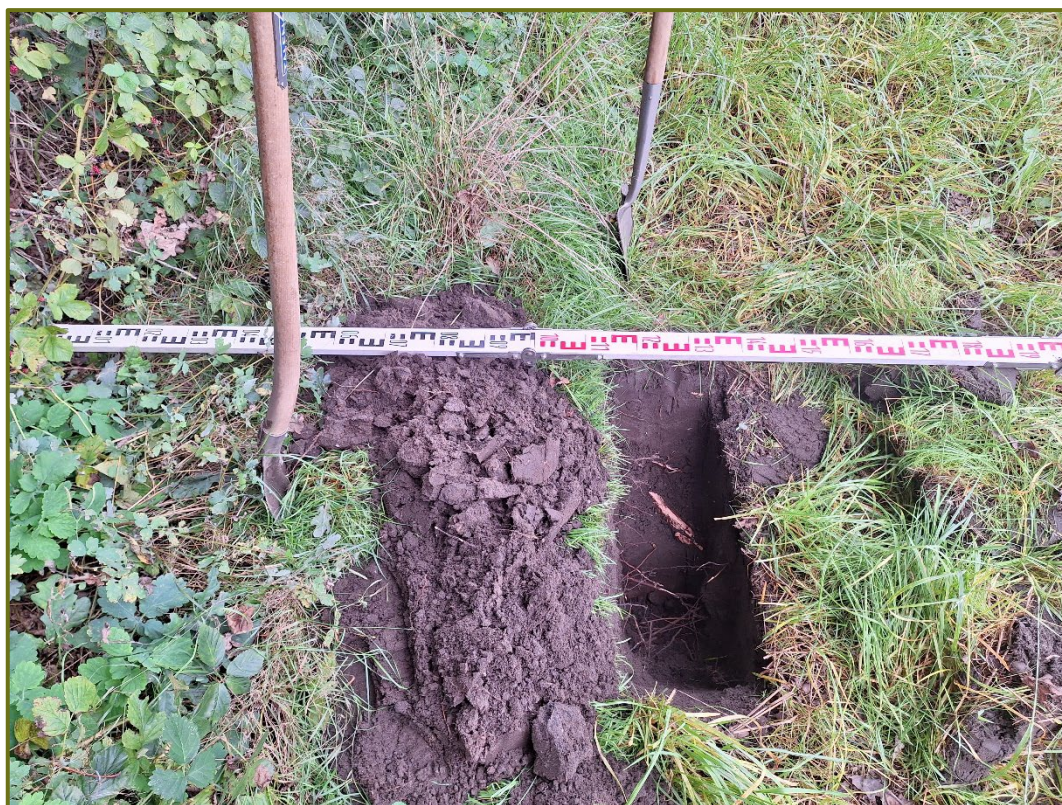
Afbeelding 18. Profielkuil 4

Op circa 4 meter uit de stam van zomereik 26 is de vierde profielkuil gegraven.

In de akker is donkerbruin humeus zand aangetroffen tot 50 cm beneden maaiveld. Daaronder is een intensief pakket wortels aangetroffen, waaronder een wortel van 4 cm in diameter.

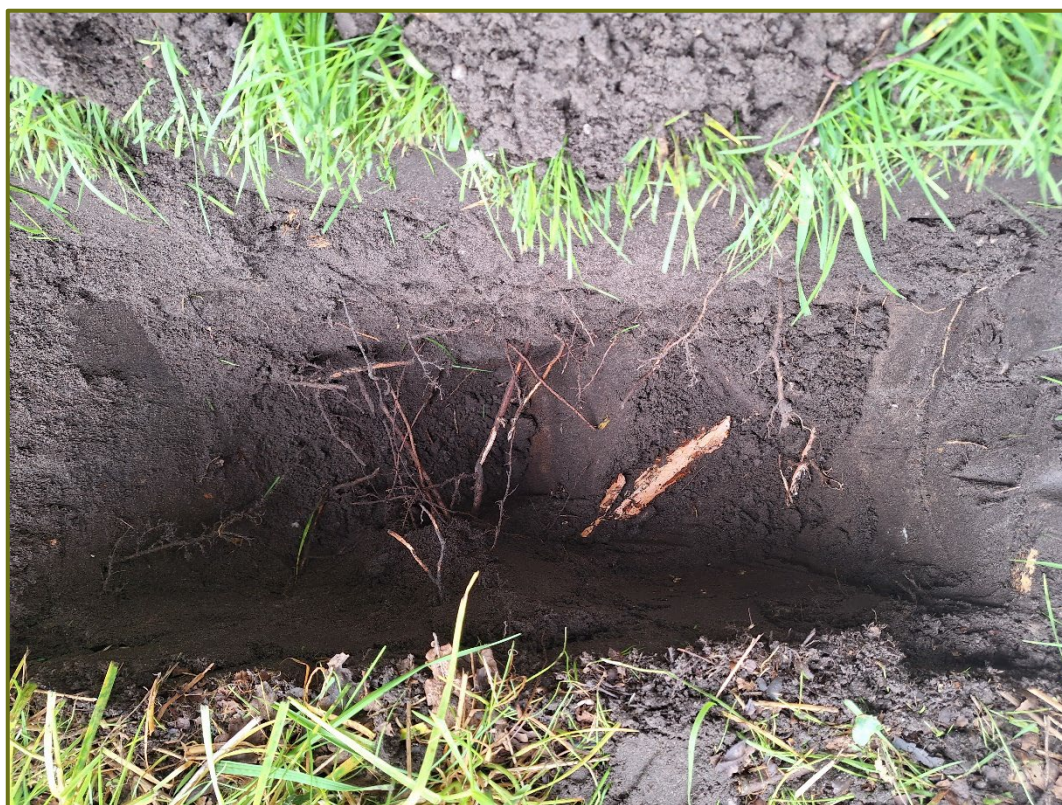
Afbeelding 20. Ondoordringbaar pakket wortels
