# VESTING BUREN

Advies Klassieke lichtmasten in Vesting Buren

Datum: 08-06-2021

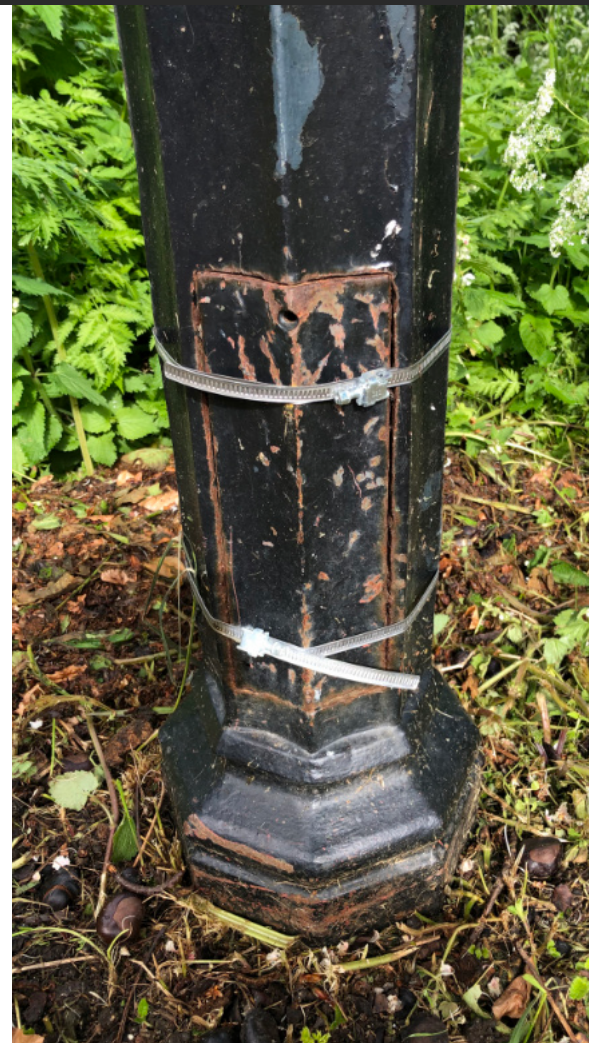
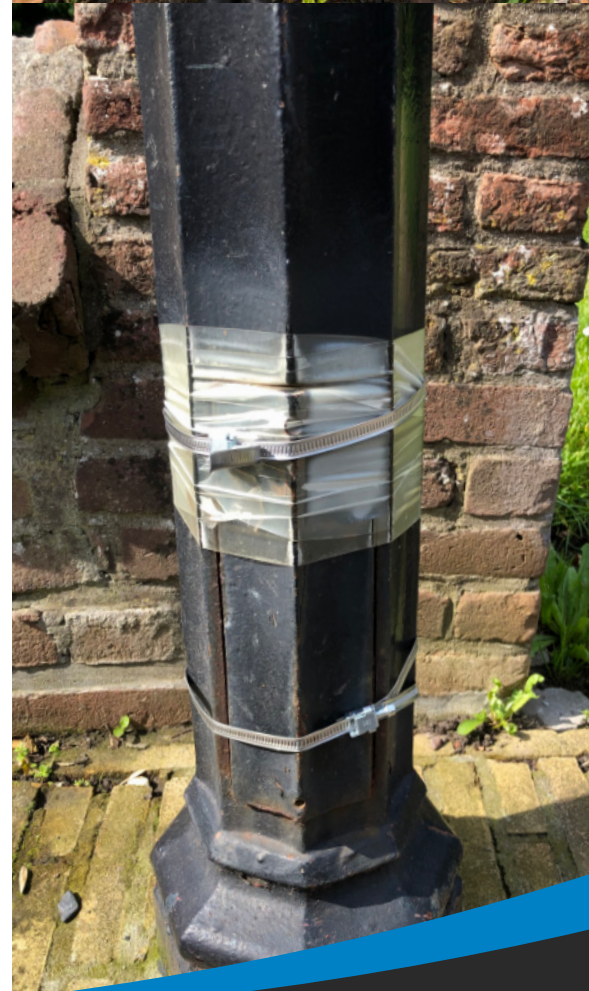
De luiken van de gietijzeren masten zitten vrijwel allemaal vast, bouten zijn deels vastgeroest of ontbreken en de luiken zitten deels zelf vastgeroest. De luiken zijn deels dichtgelakt.

De masten zien er op het eerste oog matig uit. De (later aangebrachte) verflaag van de masten is deels afgebladderd en de masten dienen professioneel geheel te worden voorzien van een nieuwe laklaag. Uit beschadigingen (hamerslag die reeds is gecorrodeerd) is te zien dat reeds in het verleden geprobeerd is de luiken met een hamer los te slaan. Kennelijk zonder resultaat.

Doordat de luiken niet te openen zijn, is niet te beoordelen of de mast is voorzien van een zekeringkast, of dat de kabel rechtstreeks is doorgetrokken naar de armatuur.

De situatie ter plaatse doet het laatste vermoeden; de luiken zijn duidelijk de laatste 20-30 jaar niet open geweest en voldoen niet aan de richtlijn OVL (zijn te klein).

De levensduur van deze gietijzeren masten is drastisch verkort (van ca. 100 naar ca. 50 jaar) door het uitblijven van structureel onderhoud. Voor deugdelijk onderhoud zie onderstaand onderhoudsadvies (lakken, luiken gangbaar houden, maaiveld opschonen). De geschatte te reserveren kosten voor dit onderhoud bedragen ca. 10-20 euro per mast per jaar.

**Conclusie; de masten zijn technisch afgeschreven door achterstallig onderhoud.**

Om de armaturen veilig te kunnen stellen kan er IN het armatuur een kabel-zekering worden aangebracht. Het daadwerkelijke probleem van de masten wordt met deze oplossing niet aangepakt, maar er wordt omheen gewerkt.

De luiken kunnen worden uitgeslepen en DE NOOD kan een afdichting maken bestaande uit een plaatijzer op maat dat d.m.v. RVS tapbouten wordt vast gezet op de mast. Belangrijk hierbij is dat de slijp- en tap beschadigingen minimaal twee keer in een beschermende primer of menie worden gezet. Daarnaast dient de installateur de (al dan niet aanwezige) zekering te controleren, vervangen of aan te brengen. Deze oplossing biedt geen garantie op een waterdichte sluiting.

**Om het probleem wél structureel op te lossen en voor minimaal deze eeuw verzekerd te zijn van nette klassieke masten en een verzorgd straatbeeld, is de enige oplossing om uiteindelijk alle masten te vervangen.**
