# Gemaal Parksluizen, Willem Buytewechstraat 33-35 te Rotterdam

Het betonwerk van de buitengevels is op 15 en 16 augustus 2018 geïnspecteerd op de aanwezigheid van betonschade. De resultaten van het betononderzoek zijn vastgelegd in deze beknopte verslaglegging

Project: a180307 / w409.0085

Datum: 30-08-2018

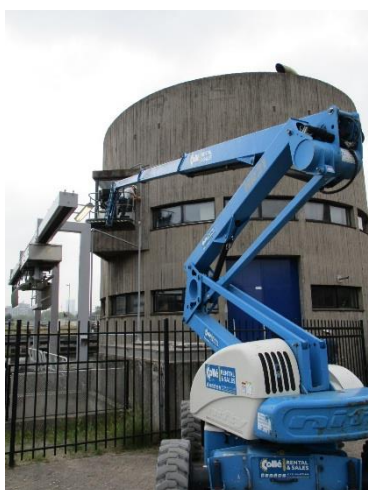
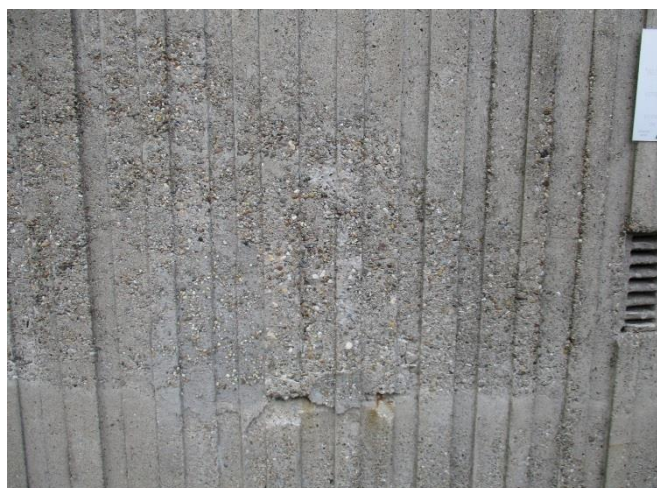
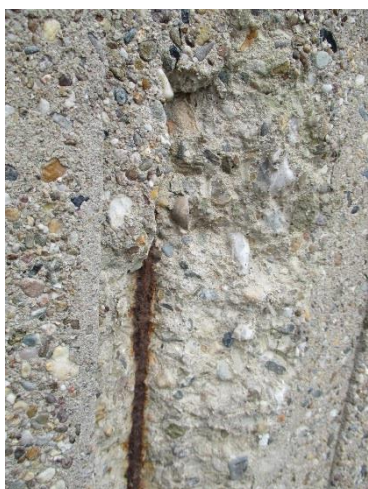
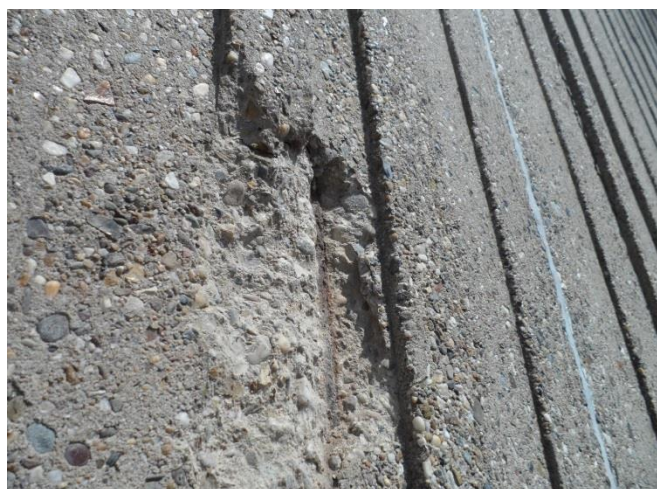
Ter illustratie zijn onderstaand enkele foto's opgenomen van de aangetroffen situatie. Tevens is een inventarisatie van de ingemeten betonschades opgenomen in de bijlage.

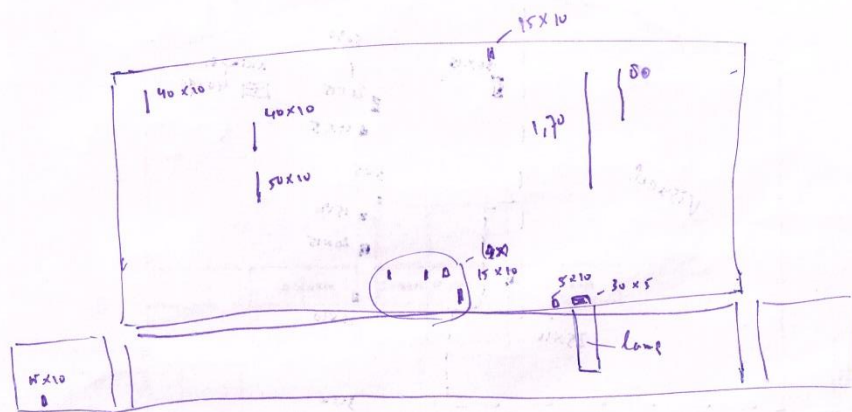
⑥

Kopgerd noord bijgebouw  
binnen bordes
