# Adviesnotitie Verzakking gemaal Dijkpolder, Maasland

| Projectnummer: | 702078 |
| Status: | Definitief |
| Datum: | 11 maart 2020 |

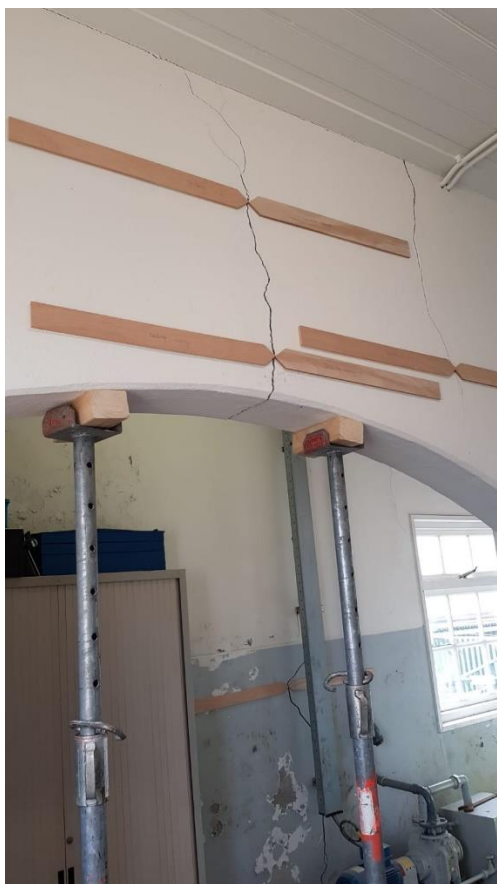
Op 22 maart 2019 is een uitvraag gekomen over gemaal Dijkpolder. Het gemaal verzakt en vertoont scheuren. Deze zijn naar verwachting te wijten aan aanpassingen die zijn uitgevoerd aan de aanzuig, welke is uitgevoerd in 2009.

Een tweede oorzaak kan zijn dat de pompcapaciteit is vergroot. De pomp is gefundeerd op zand. Door een toename van de capaciteit is de pomp gaan bewegen, wat ertoe kan hebben geleid dat de fundering van zand is gaan inklinken.

Boog gestut

Voor alle varianten geldt dat om het gemaal te stabiliseren een compleet nieuwe ingekaste betonfundering wordt aangebracht, die door nieuwe palen wordt gedragen. Hierbij neemt de nieuwe fundering de functie over van de huidige fundering.

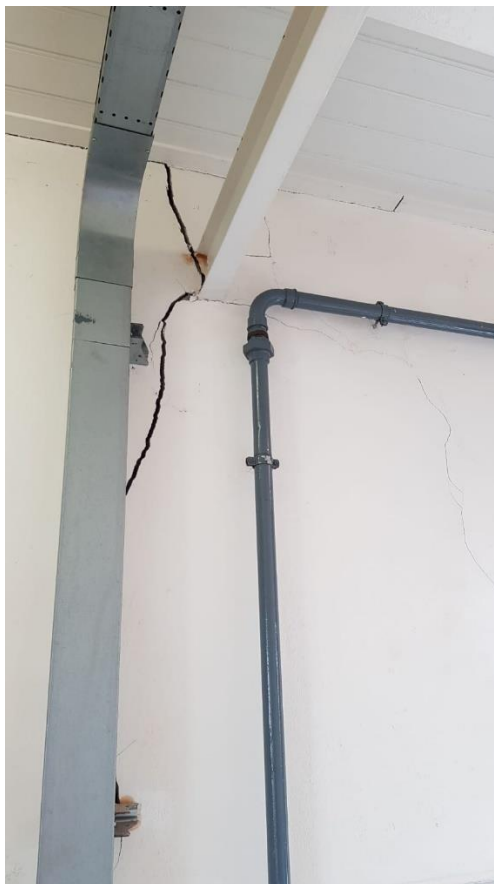
Scheur in zuid-wand

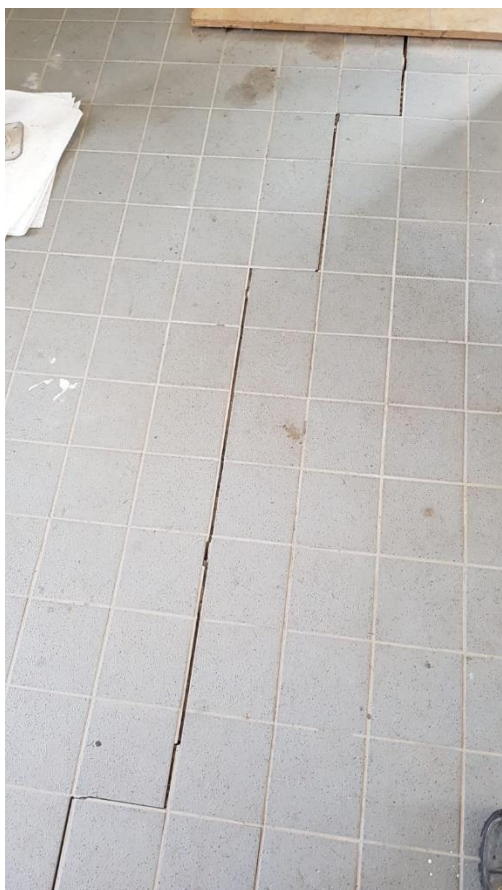
Scheur in vloer

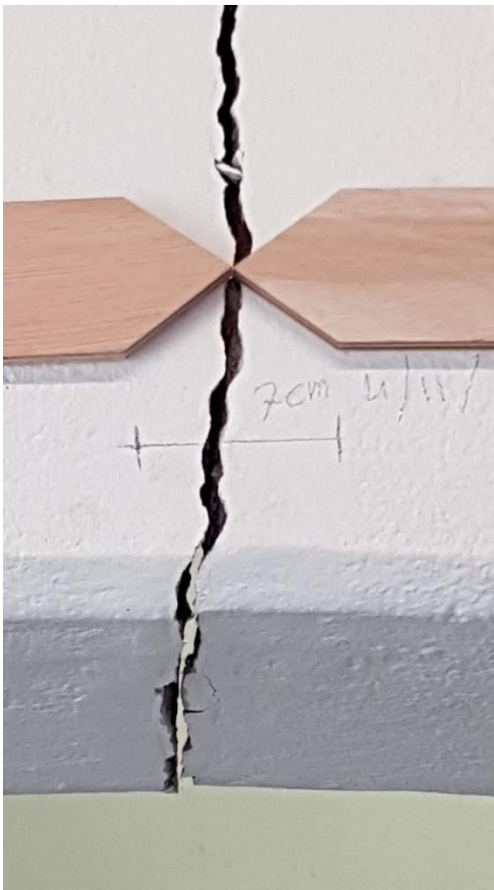
Scheur in noord-wand
