Hoofdgebouw voormalige A.G.O. arbeidsinrichting Diemeroord, “De Rietschuur” te Diemen

Transformatieplan

Naam: Polderman, Bureau voor Monumenten- en Restauratieadvies
i.s.m. Buro Spoomaker en Vianen Bouwadvies
Contactpersoon: Dhr. Rutger Polderman
Adres: Eendrachtsweg 67
3012 LG Rotterdam
Telefoon: 010-4363250
E-mail: rutger@bureaupolderman.nl
Status: Concept
Datum: 1 september 2017

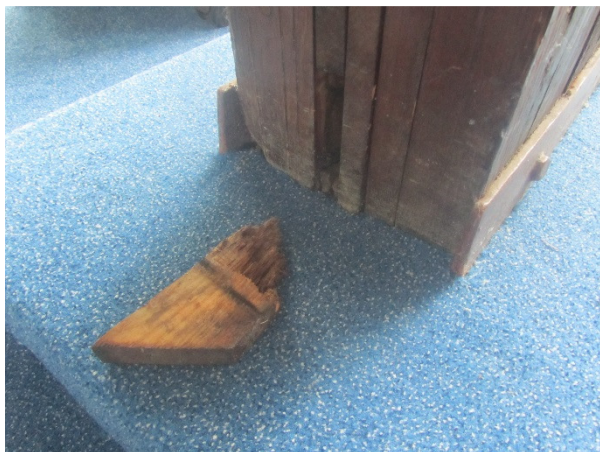
Afb. 1

Ook de hoofddraagconstructie van het gebouw, bestaande uit samengestelde houten spanten, verkeert in algemene zin in een goede staat. Bij één spant in de westelijke beuk is geconstateerd dat de onderzijde daarvan zeer licht is ingerot op de plaats waar het spant op de betonnen poer is geplaatst (afbeelding 1).

In het interieur moeten de ondereinde van de spanten worden gecontroleerd op houtrot; waar aanwezig moeten aangetaste delen worden aangescherfd. Het verdient aanbeveling waar mogelijk een slabbe lood aan te brengen tussen de betonnen poeren en de spantbenen. De indelingen zullen naar verwachting voor een nieuwe functie gedeeltelijk of geheel worden vervangen, met uitzondering uiteraard van de dragende scheidingswanden ter plaatse van het hogere bouwdeel, de hier aanwezige trappen en vloeren en de binnenmuren met de waardevolle muurschildering. De aanwezige zachtboardafwerkingen moeten geheel worden verwijderd en voor het nieuwe gebruik worden vervangen door minder brandgevaarlijke materialen, zoals gipsplaat of cementvezelplaat. De asbesthoudende materialen moeten worden verwijderd door een daarvoor gecertificeerd bedrijf. De houten spant-, vloer- en kapconstructies moeten na alle benodigde sloop- en schoonmaakwerkzaamheden nogmaals door een daarin gespecialiseerd bedrijf worden nagezien of de aanwezigheid van houtaantastende insecten en schimmels; zonodig moet het aangetaste materiaal worden behandeld.

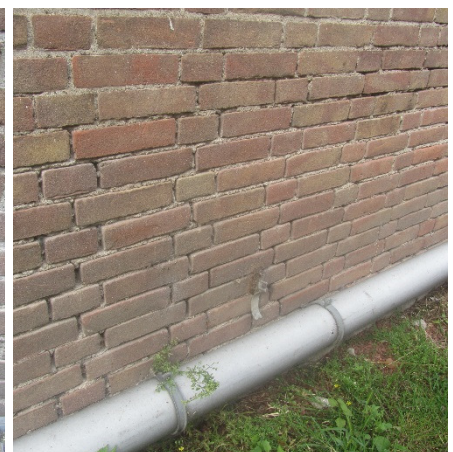
5.

De in baksteen metselwerk met spouw opgetrokken noord-, west- en oostgevel zijn in algemene zin in redelijke tot goede staat. In alle gevels zijn er wel diverse stenen beschadigd door oude bevestigingsmiddelen (afb. 2) en mechanische belasting. In de oostgevel is de nok met betonnen sluitsteen losgescheurd van het onderliggende metselwerk gescheurd (afb. 3), mogelijk als gevolg van corrosie van de verankering. In de noordgevel bevindt zich één lichte verticale scheur (afb. 4); tevens is hier in een klein vlak het voegwerk uitgesleten (afb. 5).

Uitgesleten delen van het voegwerk moeten worden vervangen door de voeg in het hart in te zagen en de mortel tandig en tot circa maal de voegbreedte diep te verwijderen met een pneumatische beitel. Het uitgehakte voegwerk, inboetwerk en nieuwe metselwerk moet platvol en iets terugliggend worden gevoegd met een bastaardmortel die goed op de kleur en structuur van de bestaande voegen aansluit. Eventueel kunnen niet metsel- en voegwerk nog iets worden vervuild om de aanhelingen te verbloemen. Desgewenst kan het muurwerk ook iets worden opgefrest door middel van bijvoorbeeld kalkwassen; intensief reinigen met hoge druk of stralen is niet toegestaan omdat deze methoden zullen leiden tot schade aan de stenen en het voegwerk.

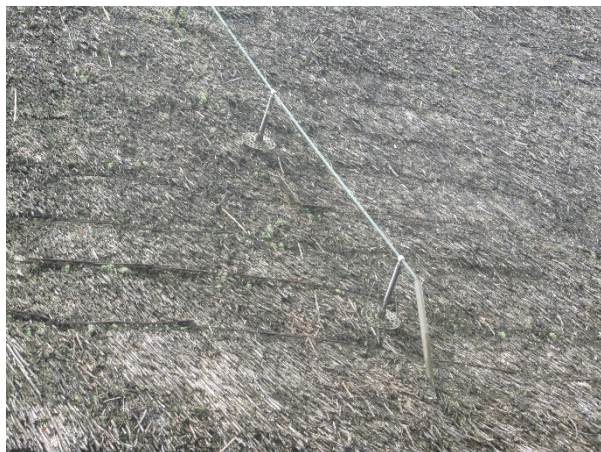
6.

De rieten dakbedekking is in slechte staat. Over het grootste deel van het dakoppervlak liggen de binddraden van het riet bloot door slijtage van de toplaag; het rietpakket is tamelijk dun geworden (afb. 6). Daarnaast zijn op diverse plaatsen delen van de rietbedekking losgeraakt en weggevallen of door nestelende vogels uitgenomen (afb. 7). Er is daardoor zonder twijfel sprake van lekkage, maar in het interieur zijn daarvan (nog) geen sporen waargenomen. De dakbedekking is gebonden aangebracht op rietlatten en sporen, waaronder een laag bitumenpapier is aangebracht; het dak is niet geïsoleerd. De loodaansluitingen op de schoorsteen zijn verouderd en los; de gemetselde schoorsteen en schoorsteenkop zijn gescheurd.

De rieten dakbedekking moet geheel worden vervangen. Daarbij is het mogelijk het dak meteen te voorzien van een isolatiepakket, indien de nieuwe bestemming daarom vraagt. In dat geval is het mogelijk op de plaats van de huidige sporen en rietlatten een geïsoleerd sandwichpaneel aan te brengen en het rietpakket aan te brengen als een schroefdak. Hierbij dient bijzondere aandacht uit te gaan naar een bouwfysisch juiste detaillering om rotting van het riet van onderaf, door condensatie, te voorkomen. De rietvorsten kunnen in beginsel worden hergebruikt, al moet worden gerekend op een zeker percentage vervanging.

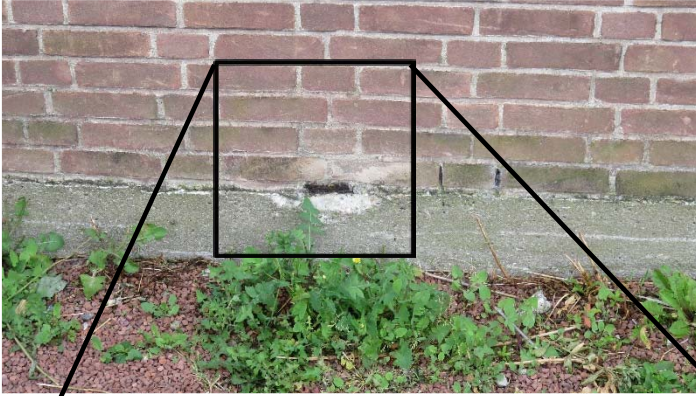
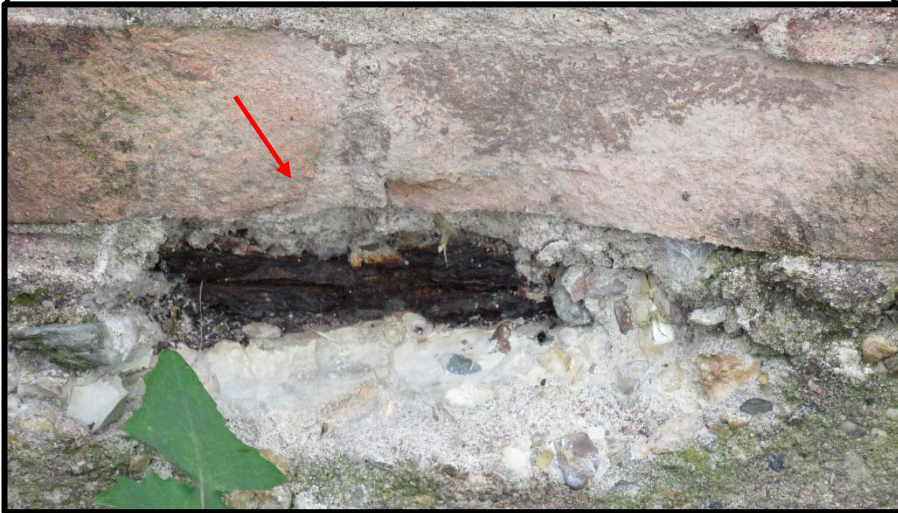
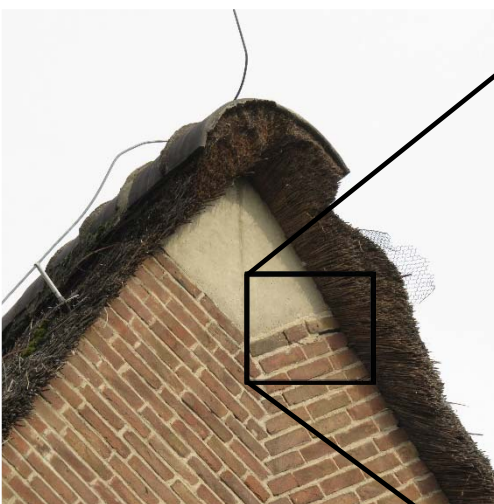
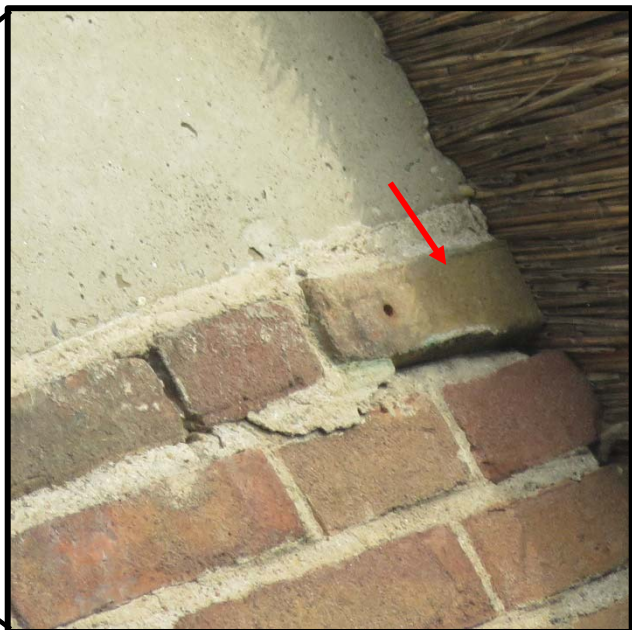
De waargenomen schades zijn allen van dezelfde aard. De schades zijn veroorzaakt door thermische werking van het metselwerk en het ontbreken van dilatatievoegen. Op enkele plaatsen is de betonnen balk beschadigd waardoor de wapening is gaan roesten. Bij de inspectie is er geen zettingsverschillen waargenomen. De fundering oogt stabiel. De waargenomen schades zijn niet van invloed op de stabiliteit en veiligheid van het pand.

Er wordt aanbevolen om scheuren in de gevelvlakken te herstellen door nieuwe stenen in te boeten

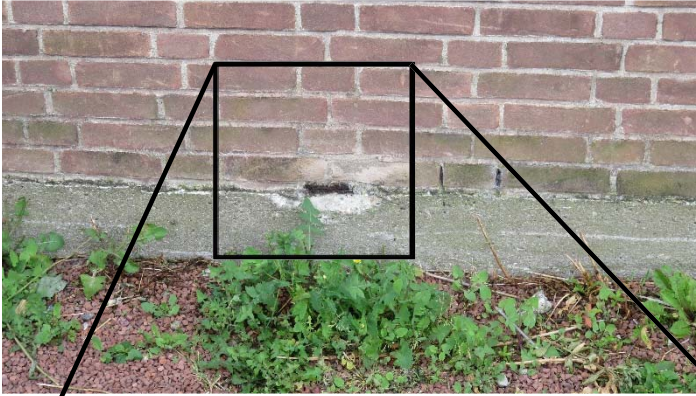
Schade door roestende staal

Betonreparatie
uitvoeren volgens
de geldende BRL

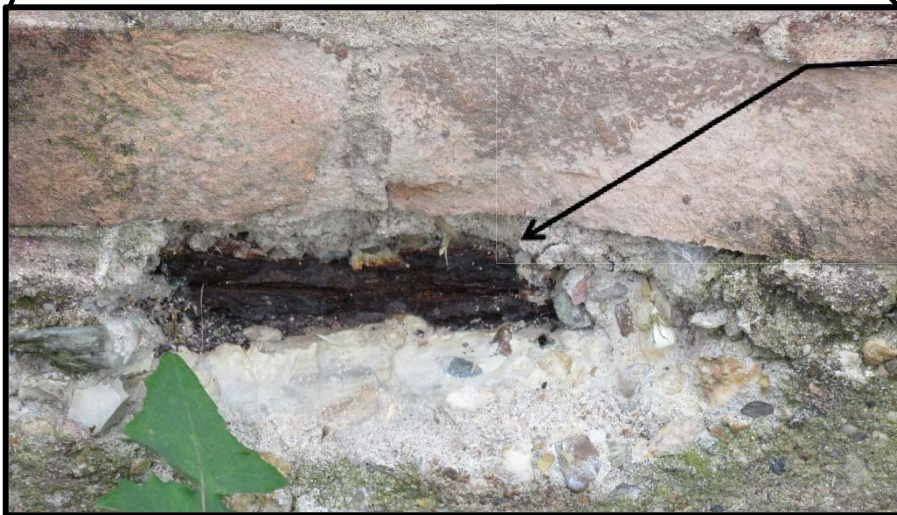
Schade aan voegwerk

Er wordt aanbevolen om alle losse voegwerk in de gevel te herstellen.

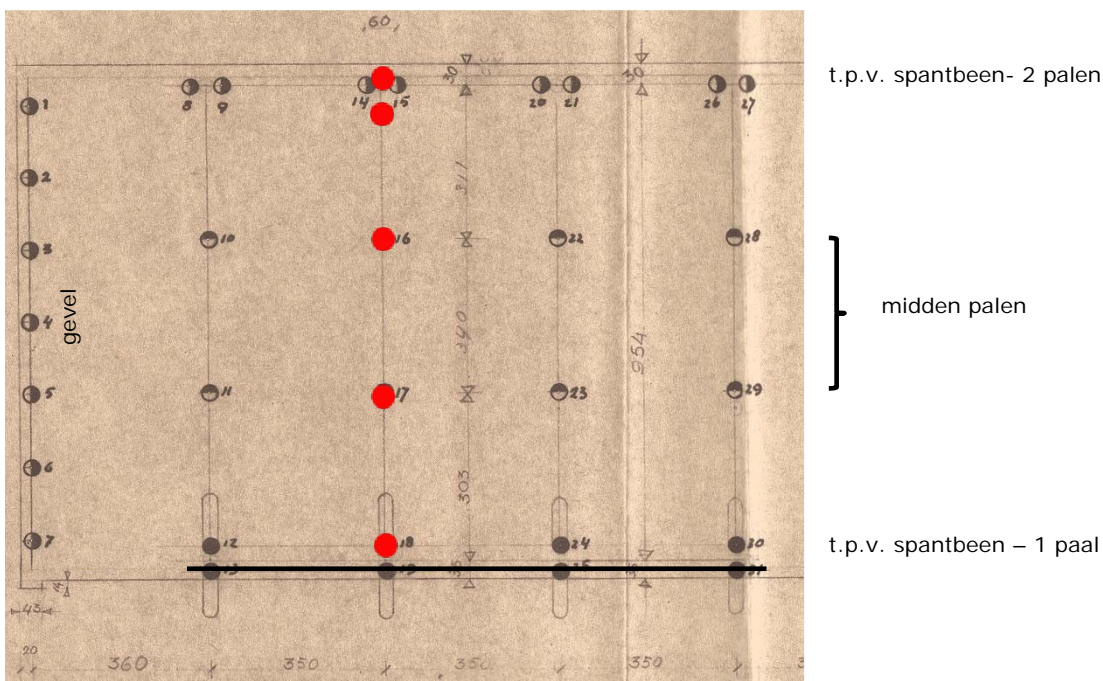
De toegepaste houten palen hebben een lengte van 13 m met opzetter van 500mm. De maximale representatieve waarde van de toelaatbare belasting is volgens de berekening van de bestaande constructie: ±10 000kg. Ter plaatse van de spantbeen in de voorgevel is 1 paal toegepast, bij de spantbeen in de achtergevel 2 palen en in het middenveld van de balken 2 palen h.o.h. 3,40m. De palen onder de kopgevels staan h.o.h. 1,45m van elkaar.

Overzicht linkerdeel van de fundering; in tegenstelling tot wat er getekend is, is bij de voorgevel 1 paal toegepast en bij de achtergevel 2 palen achter elkaar
