## Bevindingen NEN 2767

### 31019 MO • Kievitsschool monument exclusief opstellen

Buurtweg 16  
2244 AD Wassenaar

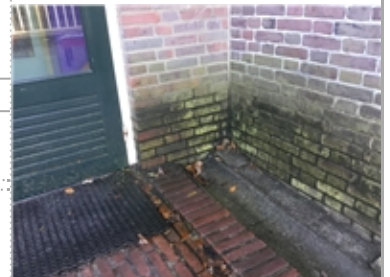
**2110 Gevelconstructie metselwerk**

B2GA03 Vuil, aanslag, verkleuring

| Ernst | Intensiteit | Omvang | Conditie | Risico/prioriteit |
|---|---|---|---|---|
| Gering | 0 | 0 | 0 | |

| Herstellen en aanpassing detail achtergevel | | 1,00 pst | € 2.950 |

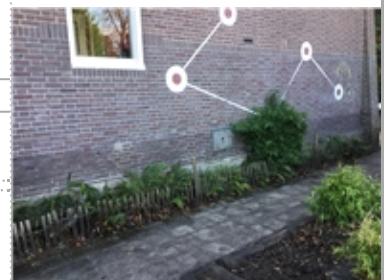
**2110 Gevelconstructie metselwerk**

B2SB01 Aantasting afwerklaag

| Ernst | Intensiteit | Omvang | Conditie | Risico/prioriteit |
|---|---|---|---|---|
| Serius | 0 | 0 | 0 | |

| Herstellen trasraam | | 1,00 pst | € 1.895 |

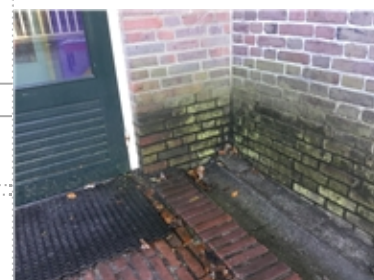
**2110 Gevelconstructie metselwerk**

B2GA01 Aangroei mos, algen

| Ernst | Intensiteit | Omvang | Conditie | Risico/prioriteit |
|---|---|---|---|---|
| Gering | 0 | 0 | 0 | |

| Reinigen achtergevel | | 1,00 pst | € 495 |

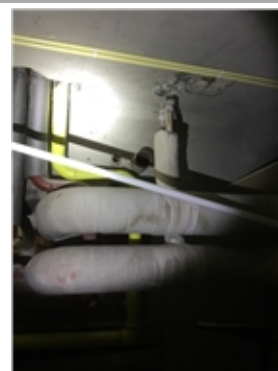
Kelder

**2320 Vloerconstructie beton**

B4SM02 Beschadiging

| Ernst | Intensiteit | Omvang | Conditie | Risico/prioriteit |
|---|---|---|---|---|
| Serieus | 3 | 0 | 0 | |

| Herstellen (plaatselijk) diverse beschadigingen | | 1,00 pst | € 495 |

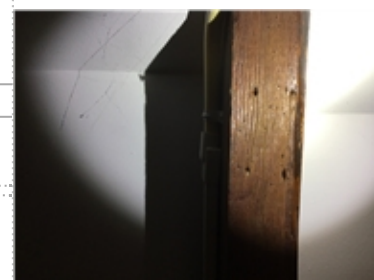
ruimte 1.08

**2800 Houtaantastende insecten**

B5EM04 Ongedierte in houten dakconstructie

| Ernst | Intensiteit | Omvang | Conditie | Risico/prioriteit |
|---|---|---|---|---|
| Ernstig | 3 | 0 | 0 | |

| Herstellen | | 1,00 pst | € 595 |

Nader onderzoek uitvoeren ter vaststelling activiteit en omvang en waar nodig behandelen

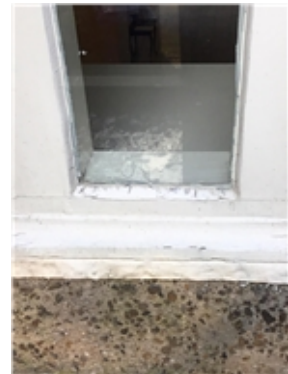
diverse

**3120 Kozijn buiten zachthout**

B7EM05 Houtrot

| Ernst | Intensiteit | Omvang | Conditie | Risico/prioriteit |
|---|---|---|---|---|
| Ernstig | 3 | 0 | 0 | |

| Herstellen in combinatie met schilderwerk | | 26,00 m2 | € 2.730 |

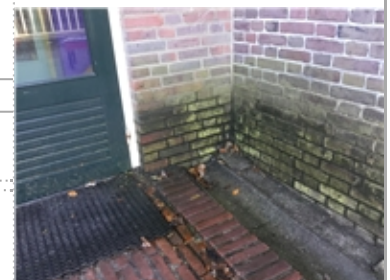
**4111 Gevelafwerking voegwerk platvol**

B8EB02 Onvoldoende body voegwerk

| Ernst | Intensiteit | Omvang | Conditie | Risico/prioriteit |
|---|---|---|---|---|
| Ernstig | 0 | 0 | 0 | |

| Herstellen voegwerk platvol plint | | 50,00 m2 | € 2.250 |

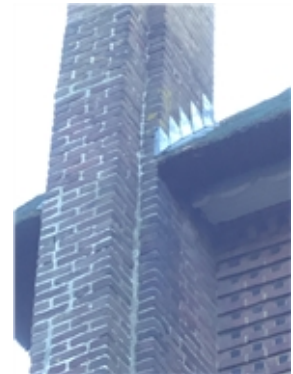
Hoogbouw toren

**4111 Gevelafwerking voegwerk platvol**

B8SM04 Erosie, verwerking, verzanding

| Ernst | Intensiteit | Omvang | Conditie | Risico/prioriteit |
|---|---|---|---|---|
| Serius | 0 | 0 | 0 | |

| Herstellen voegwerk hoogbouw (inschatting) | | 50,00 m2 | € 4.250 |

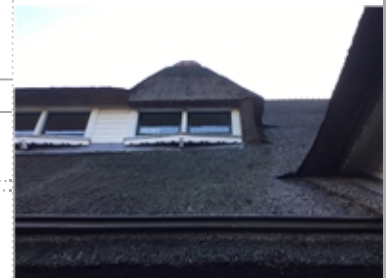
achtergevel

**4621 Buitenschilderwerk gevelbekleding hout**

B11EM01 Onthechting van ondergrond

| Ernst | Intensiteit | Omvang | Conditie | Risico/prioriteit |
|---|---|---|---|---|
| Ernstig | 3 | 0 | 0 | |

| Herstellen | | 4,00 m2 | € 196 |

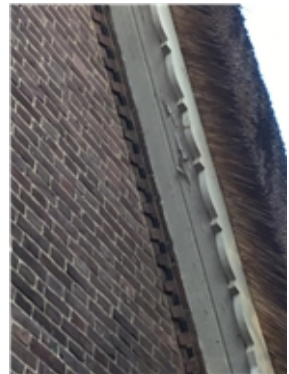
buiten rieten kap

**4621 Buitenschilderwerk boeiboord/overstek hout dekkend**

B11EM01 Onthechting van ondergrond

| Ernst | Intensiteit | Omvang | Conditie | Risico/prioriteit |
|---|---|---|---|---|
| Ernstig | 3 | 0 | 0 | |

| Herstellen | | 54,00 m2 | € 2.565 |

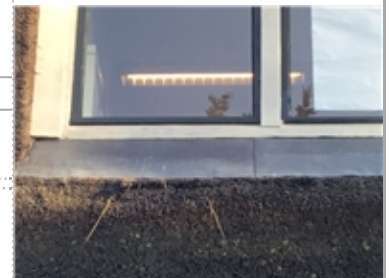
**4631 Buitenschilderwerk kozijn en raam hout dekkend**

B11EM01 Onthechting van ondergrond

| Ernst | Intensiteit | Omvang | Conditie | Risico/prioriteit |
|---|---|---|---|---|
| Ernstig | 3 | 0 | 0 | |

| Herstellen | | 181,00 m2 | € 8.145 |

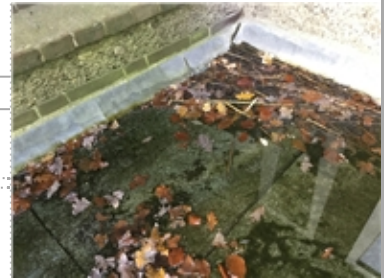
luifel

**4711 Dakrandafwerking zink/koper**

B6SB07

| Ernst | Intensiteit | Omvang | Conditie | Risico/prioriteit |
|---|---|---|---|---|
| Serius | 0 | 0 | 0 | |

| Herstellen | | 1,00 pst | € 295 |

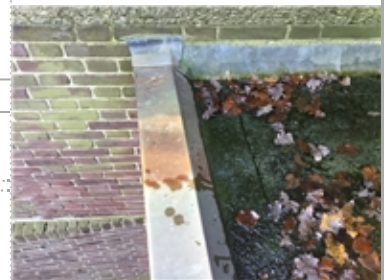
luifel

**4711 Dakrandafwerking zink/koper**

B6EB05 Ontbreken van noodoverstort

| Ernst | Intensiteit | Omvang | Conditie | Risico/prioriteit |
|---|---|---|---|---|
| Ernstig | 3 | 0 | 0 | |

| Herstellen | | 1,00 pst | € 195 |

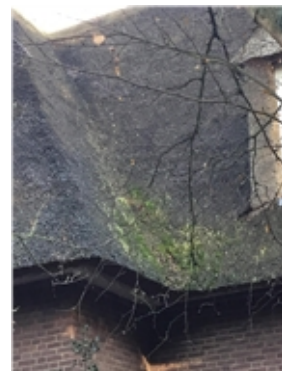
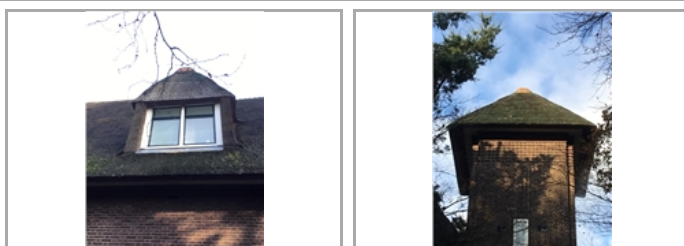
Hoogbouw toren

**4712 Dak rietgedekt**

B6GA01 Aangroei mos, algen

| Ernst | Intensiteit | Omvang | Conditie | Risico/prioriteit |
|---|---|---|---|---|
| Gering | 0 | 0 | 0 | |

| Reinigen | | 50,00 m2 | € 2.450 |

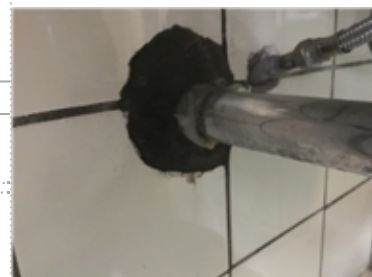
lokaal 003

**5310 Waterleidingnet compleet**

K5EB01 Verkeerd gebruik van leidingmateriaal

| Ernst | Intensiteit | Omvang | Conditie | Risico/prioriteit |
|---|---|---|---|---|
| Ernstig | 3 | 0 | 0 | |

| Aktief aangesloten loden waterleiding. Urgent aanpassen | | | |

| Afkoppelen loden waterleiding | | 1,00 pst | € 595 |

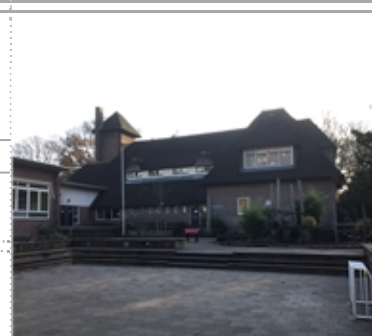
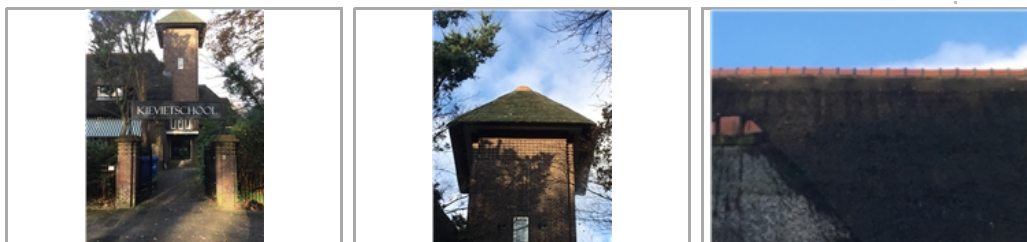
Monument

**6171 Bliksembeveiligingsinstallatie**

E2GV03 Het ontbreken van een bliksem beveiligingsinstallatie

| Ernst | Intensiteit | Omvang | Conditie | Risico/prioriteit |
|---|---|---|---|---|
| Gering | 3 | 0 | 0 | |

| Waarschijnlijke verplichting ivm toepassing Rietenkap + status monument | | | |

| Introductie / aanleg | | 1,00 pst | € 8.500 |

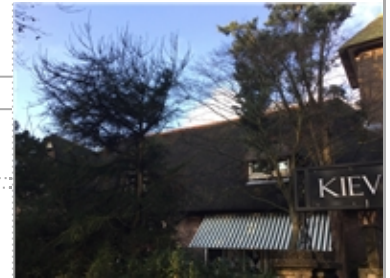
Voorgevel

**9042 Bomen & groenvoorziening**

B12GA01 Omvang en nabijheid bomen wat leidt tot aangroei mos, algen

| Ernst | Intensiteit | Omvang | Conditie | Risico/prioriteit |
|---|---|---|---|---|
| Gering | 0 | 0 | 0 | |

| Rooien / Kappen bomen | | 1,00 pst | € 1.990 |

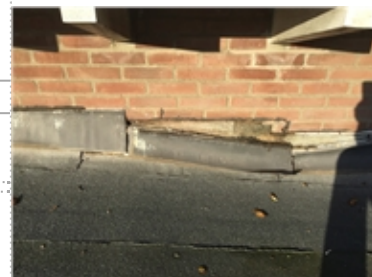
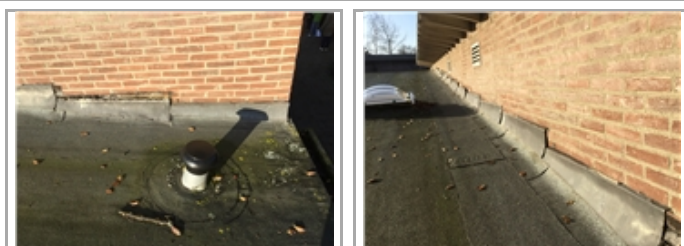
zijgevel tpv BSO

**2110 Loodslabben opgaand werk**

B8EC01 Loszittend, onsamenhangend

| Ernst | Intensiteit | Omvang | Conditie | Risico/prioriteit |
|---|---|---|---|---|
| Ernstig | 3 | 0 | 0 | |

| Herstellen | | 13,00 m1 | € 1.235 |

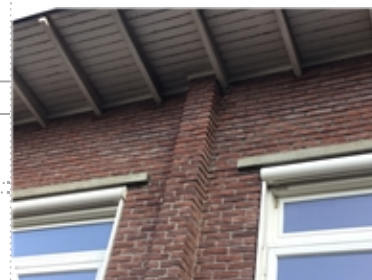
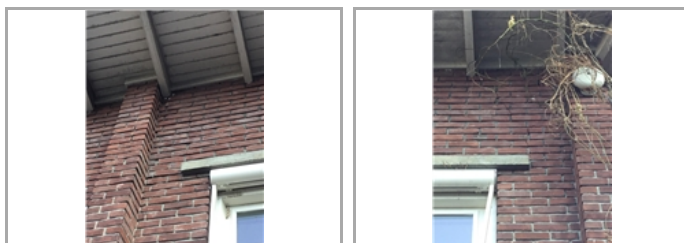
Linkerzijgevel aanbouw

**2110 Gevelconstructie metselwerk**

B2EC02 Scheuren constructief

| Ernst | Intensiteit | Omvang | Conditie | Risico/prioriteit |
|---|---|---|---|---|
| Ernstig | 3 | 0 | 0 | |

| Herstellen scheurvorming plaatselijk | | 1,00 pst | € 1.850 |

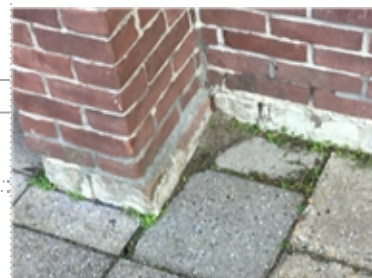
**2110 Gevelconstructie metselwerk**

B2SB01 Aantasting afwerklaag

| Ernst | Intensiteit | Omvang | Conditie | Risico/prioriteit |
|---|---|---|---|---|
| Serius | 0 | 0 | 0 | |

| Herstellen | | 1,00 pst | € 895 |

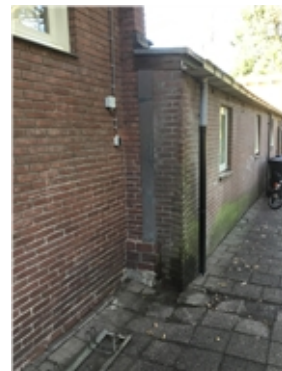
rechterzijgevel (plaatselijk)

**2716 Gootconstructie goot+beugels polyester**

B5SC03 Ontbrekende (onder-)delen

| Ernst | Intensiteit | Omvang | Conditie | Risico/prioriteit |
|---|---|---|---|---|
| Serieus | 3 | 0 | 0 | |

| Aanbrengen | | 1,00 pst | € 95 |

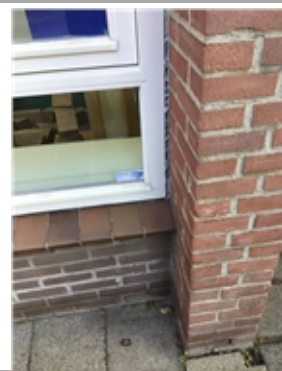
linker zijgevl

**3110 Kozijn kitvoeg aansluiting**

B7EW01 Afdichting, manco

| Ernst | Intensiteit | Omvang | Conditie | Risico/prioriteit |
|---|---|---|---|---|
| Ernstig | 3 | 0 | 0 | |

| Herstellen | | 1,00 pst | € 105 |

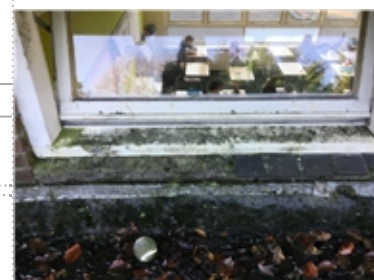
rechterzijdant bovendak

**3120 Waterslag kunststeen**

B7SC02 Ontbrekende (onder-)delen

| Ernst | Intensiteit | Omvang | Conditie | Risico/prioriteit |
|---|---|---|---|---|
| Serieus | 3 | 0 | 0 | |

| Aanbrengen ontbrekende onderdelen | | 4,00 m1 | € 340 |

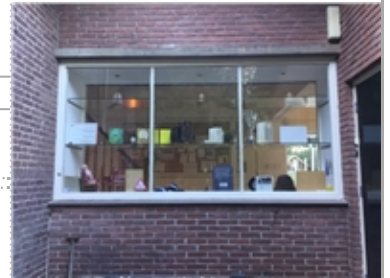
rechterzijgevel (plaatselijk)

**3120 Kozijn buiten staal**

B7EM01 Carbonatatie

| Ernst | Intensiteit | Omvang | Conditie | Risico/prioriteit |
|---|---|---|---|---|
| Ernstig | 3 | 0 | 0 | |

| Herstellen (plaatselijk) | | 1,00 pst | € 155 |

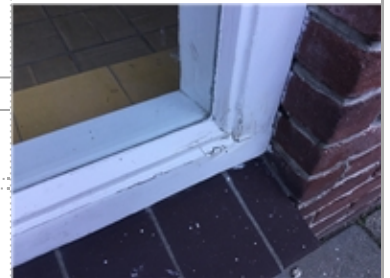
linker& rechter zijgevel

**3130 Kozijnwerk buiten zachthout**

B7EM05 Houtrot

| Ernst | Intensiteit | Omvang | Conditie | Risico/prioriteit |
|---|---|---|---|---|
| Ernstig | 3 | 0 | 0 | |

| Herstellen plaatselijk houtrot | | 1,00 pst | € 4.500 |

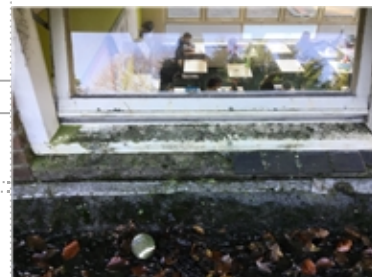
Bovenlichten bij dak

**3130 Kozijnwerk buiten zachthout**

B7GA01 Aangroei mos, algen

| Ernst | Intensiteit | Omvang | Conditie | Risico/prioriteit |
|---|---|---|---|---|
| Gering | 0 | 0 | 0 | |

| Reinigen | | 12,00 m2 | € 600 |

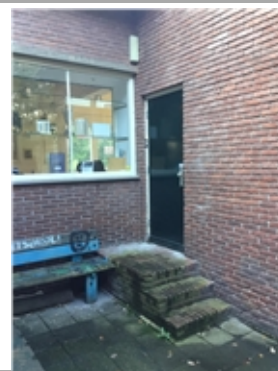
rechterzijgevel

**3422 Trapleuning buiten staal**

B4SC04 Ontbrekende (onder)delen

| Ernst | Intensiteit | Omvang | Conditie | Risico/prioriteit |
|---|---|---|---|---|
| Serieus | 3 | 0 | 0 | |

| Introductie traphek voorziening tbv vluchtweg | | 1,00 pst | € 690 |

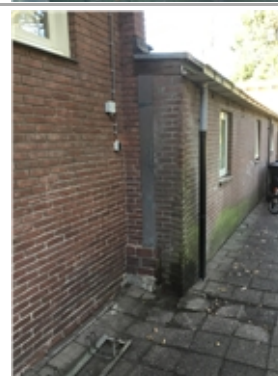
rechterzijgevel (plaatselijk)

**4111 Gevelafwerking voegwerk platvol**

B8EB02 Onvoldoende body voegwerk

| Ernst | Intensiteit | Omvang | Conditie | Risico/prioriteit |
|---|---|---|---|---|
| Ernstig | 0 | 0 | 0 | |

| Herstellen | | 1,00 pst | € 395 |

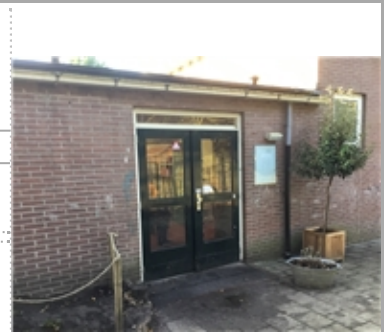
rechterzijgevel (plaatselijk)

**4111 Gevelafwerking voegwerk platvol**

B8GA01 Aangroei mos, algen

| Ernst | Intensiteit | Omvang | Conditie | Risico/prioriteit |
|---|---|---|---|---|
| Gering | 0 | 0 | 0 | |

| Reinigen | | 1,00 pst | € 335 |

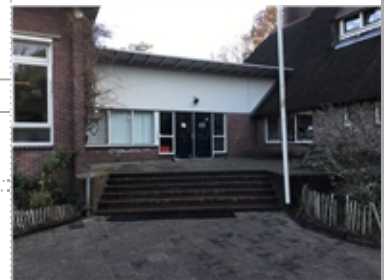
diverse

**4112 Gevelbekleding hout**

B8EM06 Houtrot

| Ernst | Intensiteit | Omvang | Conditie | Risico/prioriteit |
|---|---|---|---|---|
| Ernstig | 3 | 0 | 0 | |

| Herstellen in combinatie met uitvoering schilderwerk | | 8,00 m2 | € 840 |

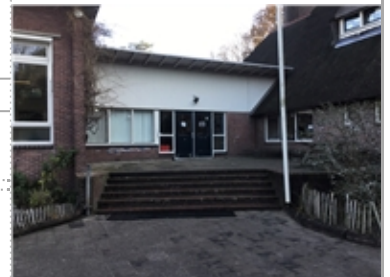
Linkerzijgevel aanbouw

**4621 Buitenschilderwerk gevelbekleding hout**

B11EM01 Onthechting van ondergrond

| Ernst | Intensiteit | Omvang | Conditie | Risico/prioriteit |
|---|---|---|---|---|
| Ernstig | 3 | 0 | 0 | |

| Herstellen grote beurt | | 38,00 m2 | € 1.710 |

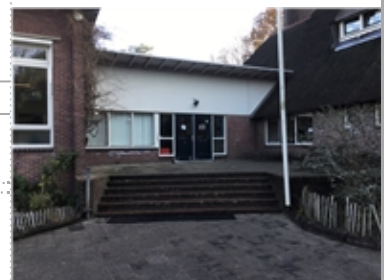
diverse

**4621 Buitenschilderwerk gootconstructie/overstek hout dekkend**

B11SB01 Dekking onvoldoende

| Ernst | Intensiteit | Omvang | Conditie | Risico/prioriteit |
|---|---|---|---|---|
| Serius | 0 | 0 | 0 | |

| Herstellen | | 80,00 m2 | € 3.840 |

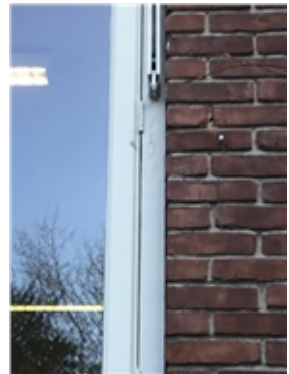
diverse

**4631 Buitenschilderwerk kozijn en raam hout dekkend**

B11SM04 Erosie, verwerking

| Ernst | Intensiteit | Omvang | Conditie | Risico/prioriteit |
|---|---|---|---|---|
| Serieus | 0 | 0 | 0 | |

| Herstelbeurt uitvoeren | | 175,00 m2 | € 8.663 |

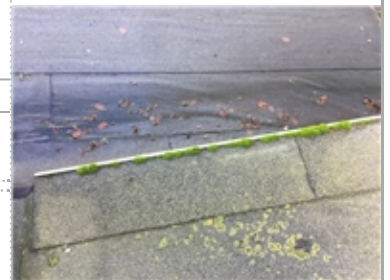
diverse

**4711 Dakbedekking bitumen**

B6SM03 Blazen, plooiën dak aanbouw

| Ernst | Intensiteit | Omvang | Conditie | Risico/prioriteit |
|---|---|---|---|---|
| Serieus | 3 | 0 | 0 | |

| Herstellen plooivorming | | 1,00 pst | € 1.250 |

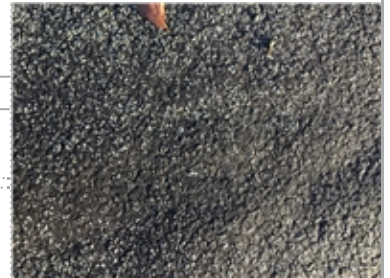
BSO

**4711 Dakbedekking bitumen**

B6SM04 Craquelé bitumineuze daken

| Ernst | Intensiteit | Omvang | Conditie | Risico/prioriteit |
|---|---|---|---|---|
| Serius | 0 | 0 | 0 | |

| Vervangen dakbedekking (plaatselijk) | | 160,00 m2 | € 7.200 |

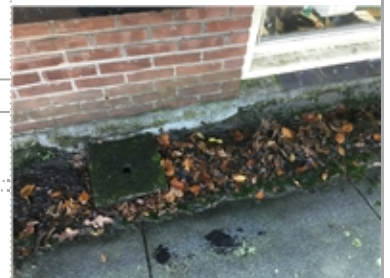
lage gedeelte (gang aanbouw)

**4711 Dakbedekking bitumen**

B6GA02 Vuil, aanslag, verkleuring

| Ernst | Intensiteit | Omvang | Conditie | Risico/prioriteit |
|---|---|---|---|---|
| Gering | 0 | 0 | 0 | |

| Herstellen en schoonmaken | | 1,00 pst | € 395 |

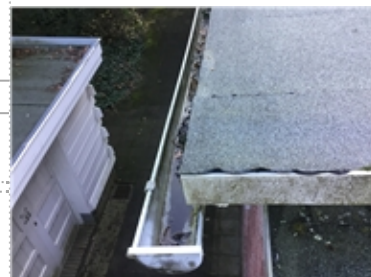
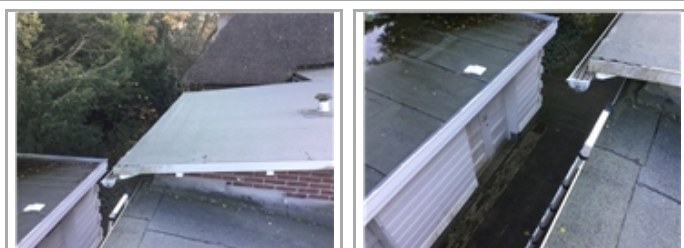
tussenbouw

**4711 Dakbedekking bitumen**

B6SB07 Gebreken aan randafwerkingen, dekljsten, daktrimmen

| Ernst | Intensiteit | Omvang | Conditie | Risico/prioriteit |
|---|---|---|---|---|
| Serieus | 0 | 0 | 0 | |

| Herstellen | | 1,00 pst | € 435 |

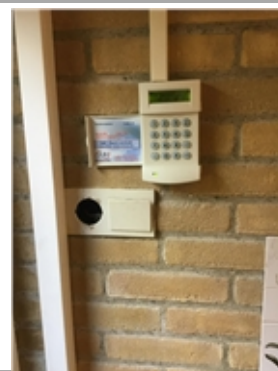
zij- entree aanbouw rechterzijgevel

**6311 Elektra schakelmat.**

E3SB04 Ontbreken van hulpstukken

| Ernst | Intensiteit | Omvang | Conditie | Risico/prioriteit |
|---|---|---|---|---|
| Serieus | 3 | 0 | 0 | |

| Schakelmateriaal | | 1,00 pst | € 65 |

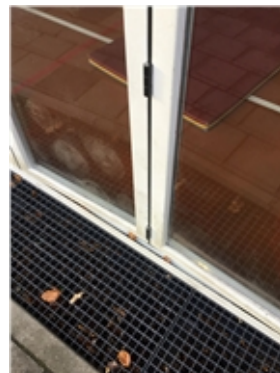
**3120 Kozijn buiten kunststof**

B7SB01 Hang & sluitwerk, afsluitbaarheid en inbraakwerendheid onvoldoende

| Ernst | Intensiteit | Omvang | Conditie | Risico/prioriteit |
|---|---|---|---|---|
| Serius | 0 | 0 | 0 | |

| Herstellen goede werking schuifmechanisme paneeldeuren | | 1,00 pst | € 895 |

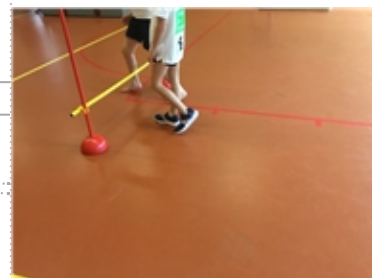
**4321 Vloerafwerking sportvloer**

B9GA02 Vuil, aanslag, vervetting door verkeerd gebruik

| Ernst | Intensiteit | Omvang | Conditie | Risico/prioriteit |
|---|---|---|---|---|
| Gering | 0 | 0 | 0 | |

Door gebruik van sportvloer met blote voeten ontstaat vette vervuiling. Hierdoor wordt de benodigde stroefheid teniet gedaan. Het is raadzaam jaarlijks een diepte reiniging uit te voeren en de vloer te testen op weerstand en schobabsorptie

| Diepte reiniging door Sportvloeren.nl | | 290,00 m2 | € 1.015 |

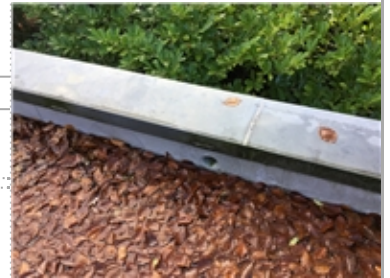
daak kleedkamer en hoofddak

**4711 Dakbedekking kunststof**

B6GA02 Vuil, aanslag, verkleuring

| Ernst | Intensiteit | Omvang | Conditie | Risico/prioriteit |
|---|---|---|---|---|
| Gering | 0 | 0 | 0 | |

| Herstellen | | 1,00 pst | € 450 |
