**KIEVIETSCHOOL TE WASSENAAR**  
**QUICK SCAN TECHNISCHE INSTALLATIES**

Referentie : 4019862-002R-SO-AR

Datum : 24 januari 2020

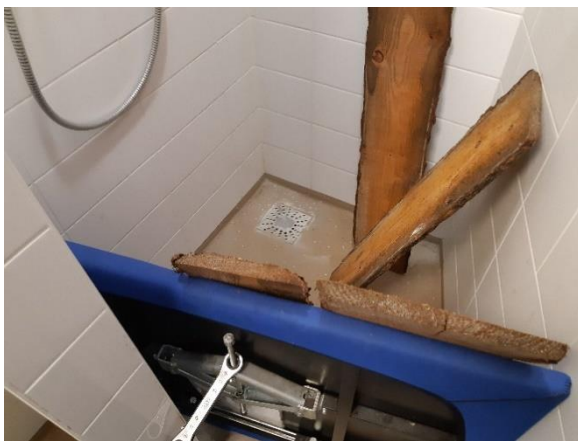
De afvoer van het plein is niet geheel duidelijk; er is geen pompput aangetroffen. Een terrein tekening met daarop aangegeven de afvoer is niet aanwezig. Mogelijk bestaat de afvoer uit een infiltratiesysteem rechtstreeks de bodem in. Echter bij het leegzuigen van de straatkolk met een pomp na een zware regenbui geeft geen soelaas. Na verloop van tijd stijgt het waterpeil weer via deze straatkolken. Mogelijk is de afvoer van het gemeenteriool niet afdoende en loopt het water naar het laagste punt.

*Constructie om wateroverlast tegen te gaan.*

Het toepassen van een pompput met persleiding naar het gemeente riool kan deze overlast voorkomen.

- De afvoeren van de straatkolk met tussenplaatsing van een pompput en persleiding aan te sluiten op het gemeenteriool.
- Daarnaast dient de vuilwaterafvoer van de gymzaal gescheiden te worden uitgevoerd van de afvoer van de straatkolken.

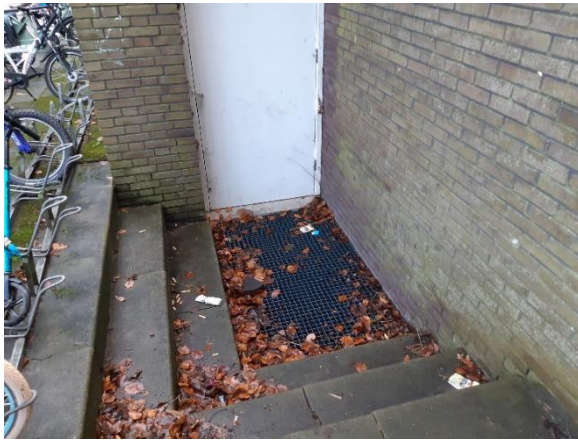
- Bij hevige regenval stroomt het plein vol water.
- Bij nog hevigere buiten komt water in het sanitair van het sportgebouw omhoog.

*Nooduitgang sport verdiept t.o.v. straatniveau*

Aangeraden wordt de vuilwaterafvoer van het sportgebouw via een aparte pompput aan te sluiten op het gemeentelijk stelsel, waardoor terugstroming het gebouw wordt voorkomen.

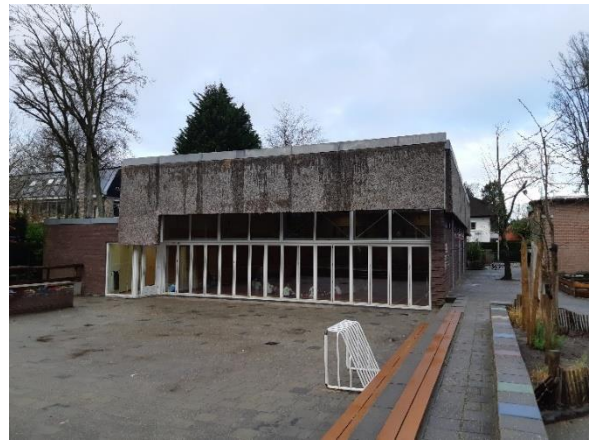
*Plein verdiept liggend t.o.v. straatniveau*

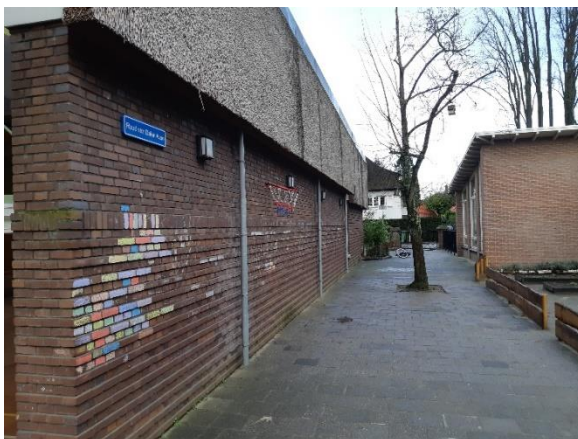
*HWA afwaterend op straat*

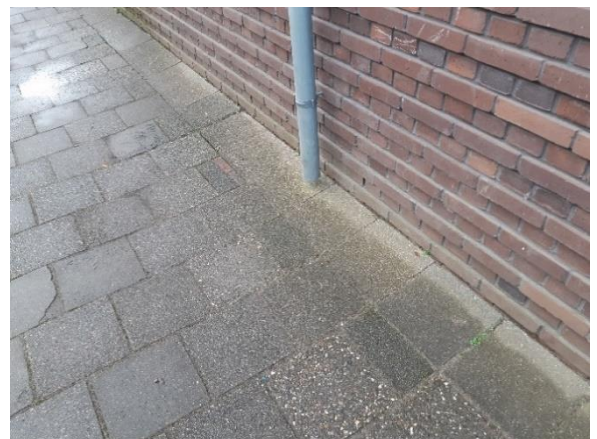
*HWA afwaterend op straat*

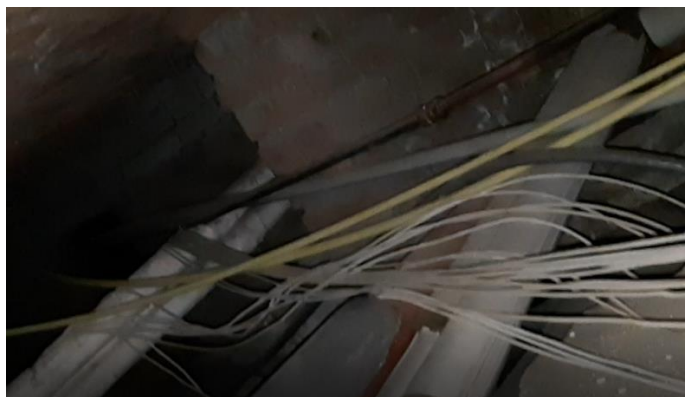
waterleiding ligt op cv-leiding in kruipruimte

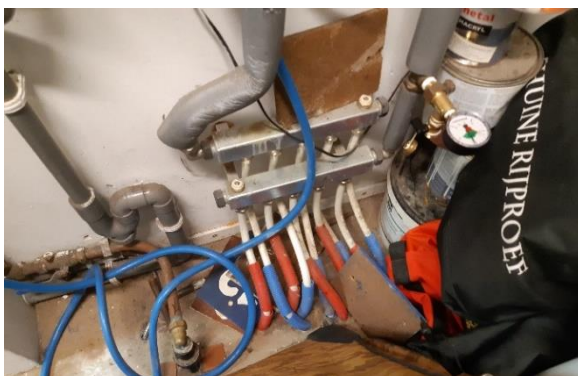
*CV-leidingen te dicht op waterleiding*

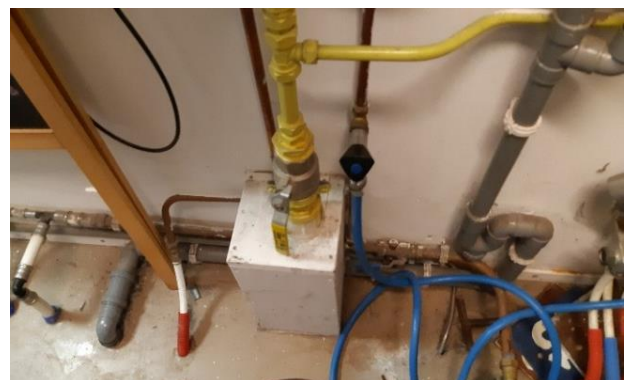
*CV-leidingen te dicht op waterleiding*

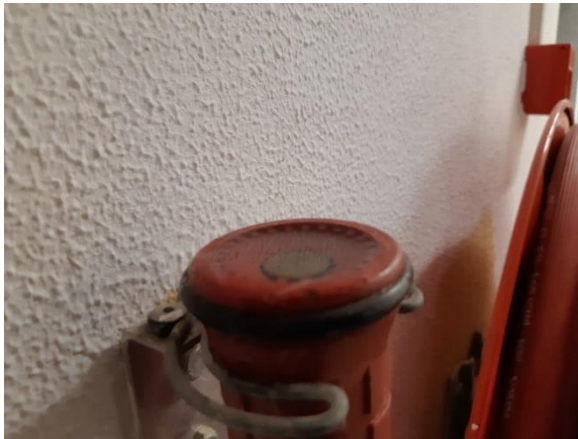
*BSH als schoonmaakhassel gebruikt, afsluiter lekkend*

De Brandslanghaspel in de gang van de begane grond van het monumentale deel is gebruikt voor waarschijnlijk schoonmaak doeleinden. De verzegeling is verbroken en de afsluiter laat water door. De brandslanghaspel dient verzegeld te worden en de afsluiter vervangen. Met het oog op de aangetroffen legionella mag deze brandslanghaspel niet gebruikt worden.

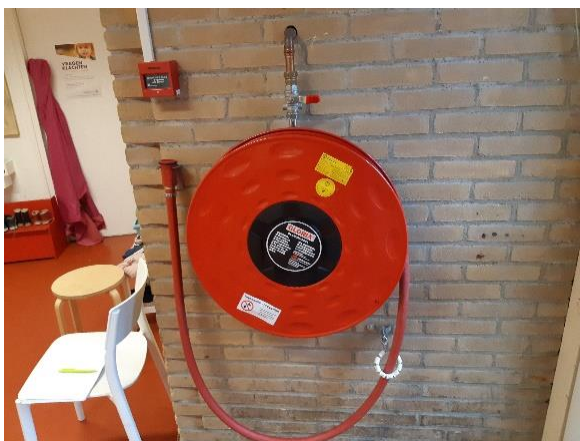
De brandbestrijdingsinstallatie bestaat uit diverse brandslanghaspels. Deze zijn oktober 2019 gekeurd (volgende keuring oktober 2020). De Legionella beveiligingen zijn niet goed of onvoldoende aangebracht, zie ook waterinstallaties.

*Beveiliging dient dicht op waterleiding gemonteerd te worden*

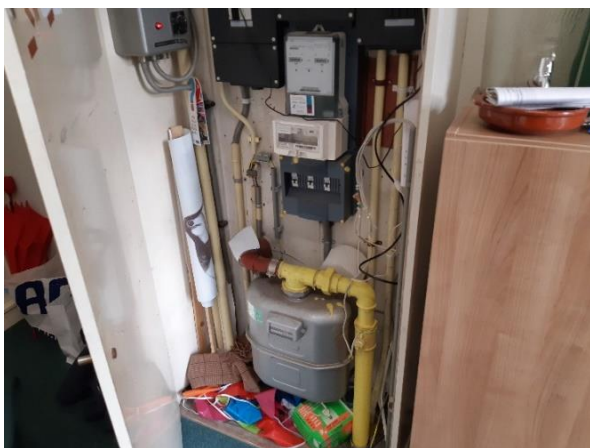
Gasmeteropstelling

De Scios keuring scope 7a van de gasleiding had voor 24 mei 2017 uitgevoerd moeten worden. Wij hebben geen documenten aangetroffen waaruit blijkt dat deze keuring heeft plaatsgevonden. Indien de keuring nog moet plaatsvinden, adviseren wij deze op korte termijn uit te laten voeren door de onderhoudspartij.

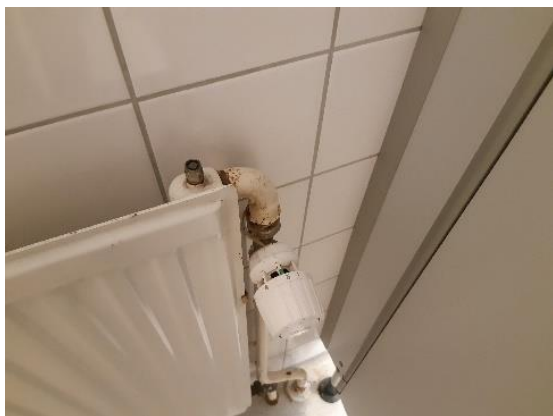
De warmte wordt afgegeven middels radiatoren, over het algemeen is de staat van het leidingwerk en van de radiatoren matig.

*Roestend leidingwerk*

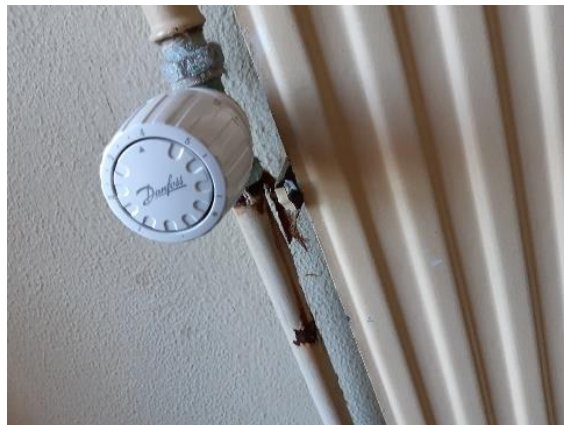
De radiatoren in de school zijn op diverse plaatsen niet meer correct aan de wand gemonteerd. Met name de boven beugels zijn defect, met als gevolg dat de radiator aan de cv-leiding hangt. Dit kan tot schade leiden en lekkages. De radiator op de verdieping van het monument in de gang nabij het handvaardigheidslokaal maakt veel geluid en de thermostaatkraan ontbreekt. Deze radiator dient ontlucht te worden.

*Doorgeroeste radiatorbevestiging (onder thermostaatknop)*

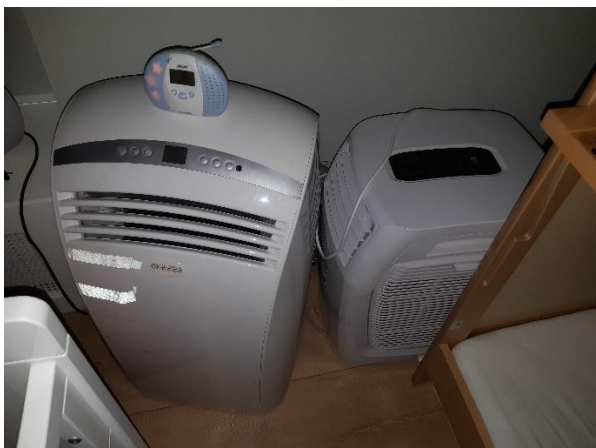
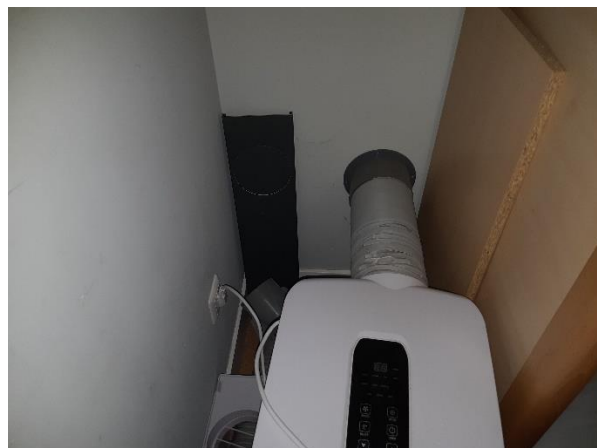
Er zijn twee airco-units aanwezig in de slaapruimte van het KDV. Het zijn verrijdbare unit met luchtslangen die aangesloten kunnen worden op een gevel aansluiting. De installaties is mobiel en niet erg robuust. Deze wijze van koeling wordt vaak als tijdelijk oplossing toegepast. Wij adviseren, afhankelijk van de toekomstplannen de koeling te integreren in het ventilatie principe. Deze units zijn geplaatst bij de slaapvertrekken van het KDV. Waarschijnlijk wordt met koude lucht getracht het gebrek aan frisse lucht te compenseren:

- De luchthoeveelheid is ingeschat als minimaal.
- De staat van de installatie is niet robuust en heeft een tijdelijk karakter.

*Opstelling koeling slaapruijnte KDV*

Aangeraden wordt een goede ventilatie-installatie aan te brengen zoals geraamd in de vorige paragraaf, koeling is dan waarschijnlijk niet meer nodig of kan geïntegreerd worden.

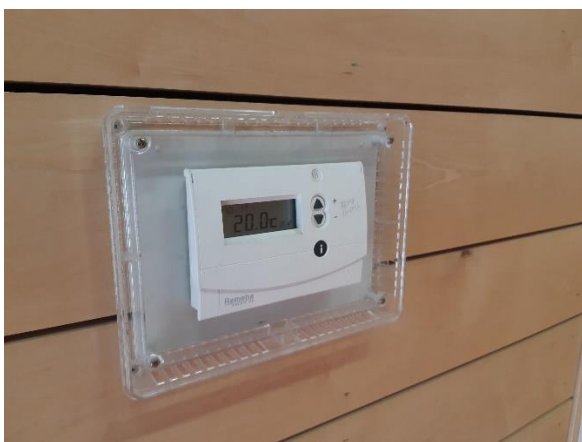
Bij de sportzaal hebben beide ketels een eigen ruimtethermostaat in de ruimte (sportzaal en techniek ruimte) waarmee de installatie wordt aangestuurd. De omkasting van de ruimtethermostaat in de gymzaal is defect.

*Omkasting defect in sportzaal*

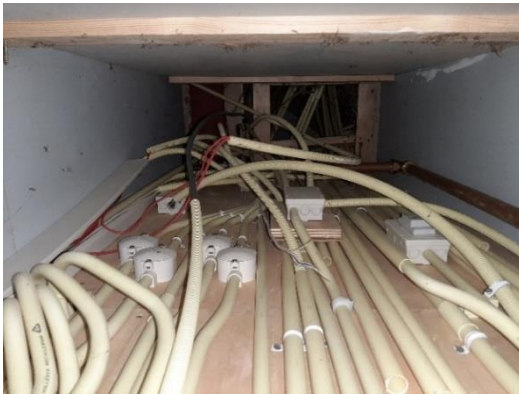
Diverse leidingwegen hangen los en/of zijn onjuist bevestigd. Met name in de kelder zijn de leidingwegen niet juist bevestigd.

*Bekabeling veiligheidsinstallatie niet correct gemonteerd*

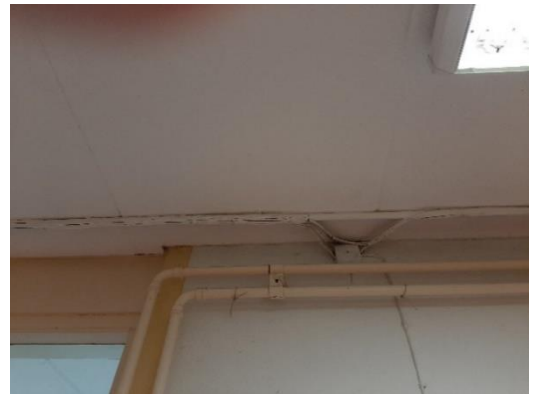
*Bekabeling aan leiding bevestigd i.p.v. in kabelgoot*

*Bekabeling veiligheidsinstallatie niet correct gemonteerd*

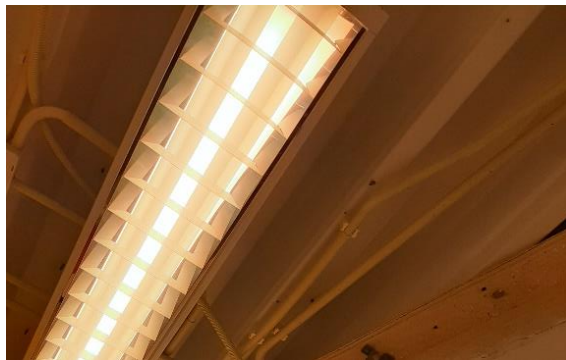
*Open bochten in E-buizen*

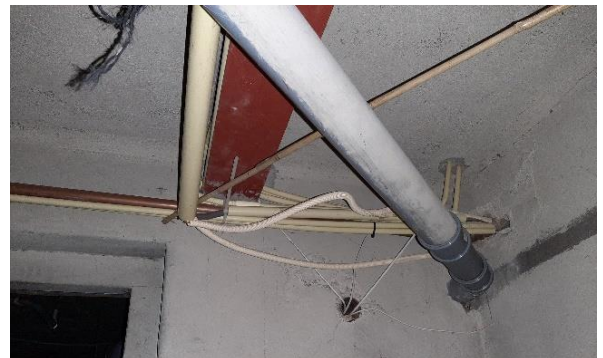
*Bekabeling slordig aangebracht, niet in kabelgoot. Databekabeling onder spanning aangebracht*

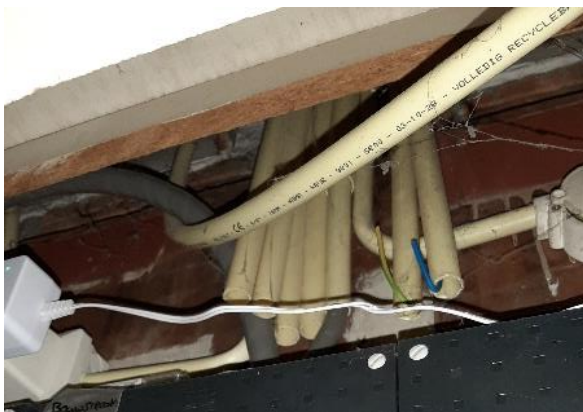
Meerdere losse aders en draden in de buisleidingen boven de verdeler aanwezig. Onbekend of deze spanning voerend zijn.

*Losse aders, wellicht spanning-voerend*

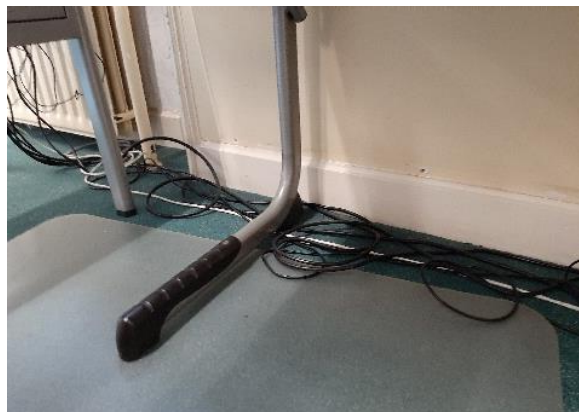
*Stekkerdozen, verlengsnoeren (te weinig wandcontactdozen)*

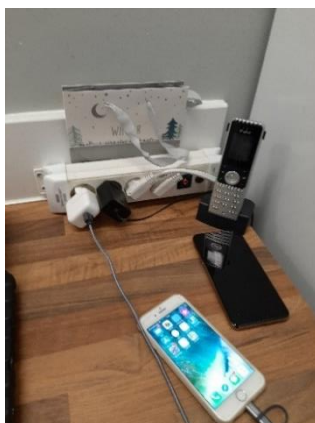
*Stekkerdoos (te weinig wcd's)*

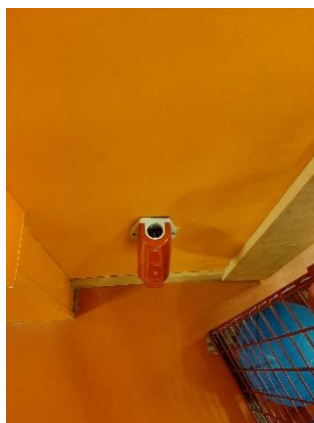
Bij de verdeelinrichtingen zijn meerdere invoeren open. Deze dienen afgesloten te zijn.

*Kabeldoorvoer niet afgeblind*

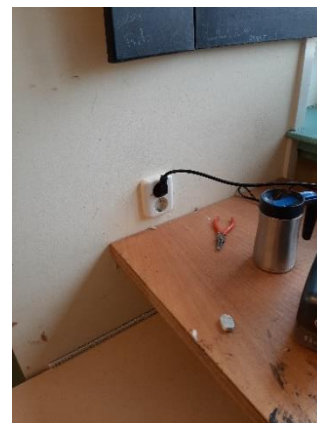
Diverse wandcontactdozen en schakelmateriaal beschadigd en/of niet juist afgesloten. Bij meerdere wandcontactdozen ontbreken de kinderbeveiligingen.

*Ontbrekende kinder-beveiliging in wcd*

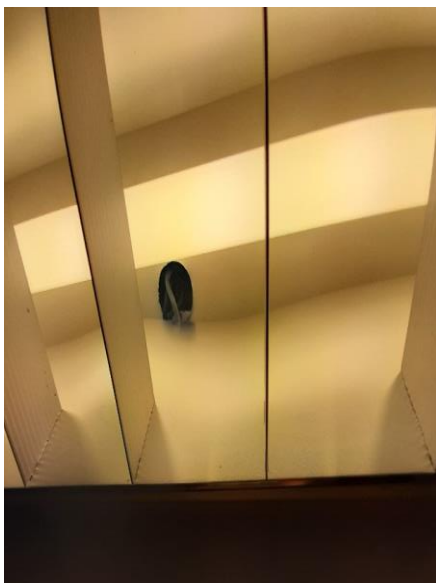
*Ontbrekend beschermtule*

Op diverse plaatsen is de bekabeling ingevoerd zonder bescherm tule.

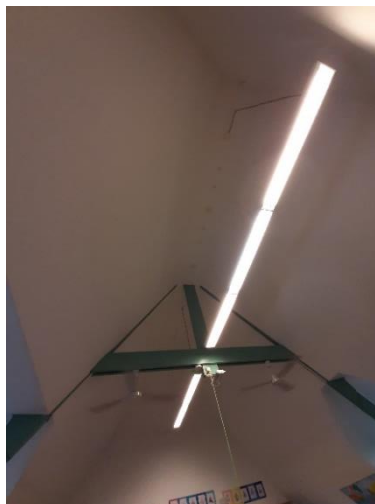
*Laag lichtniveau monument*

In de lokalen is het verlichtingsniveau minimaal. Vooral in het monumentale deel is het verlichtingsniveau beperkt. ( minder dan 250 LX ).

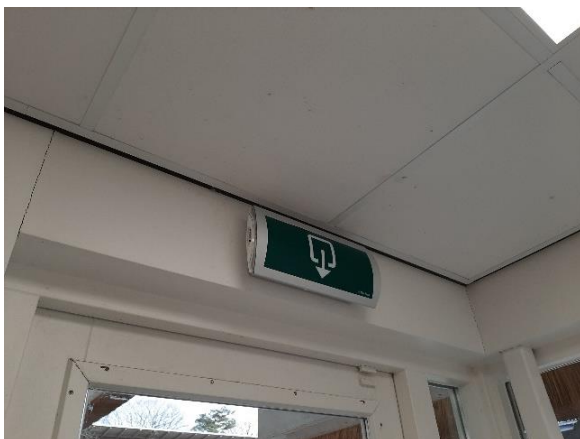
90% van de aanwezig noodpictogramverlichting lijkt defect. Hierbij knipperen de indicatieleds en/of brand het armatuur niet.

*Noodverlichtingsarmatuur defect*

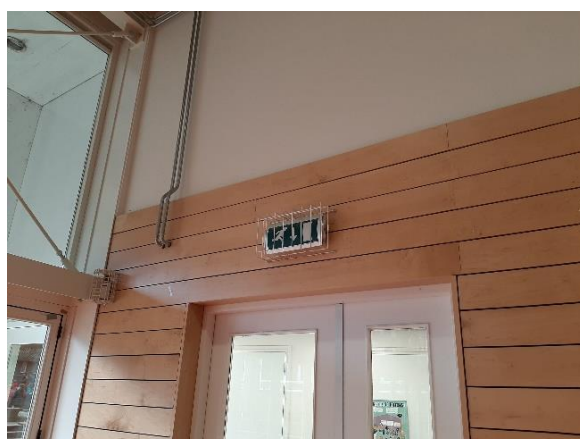
*Noodverlichtingsarmatuur defect*

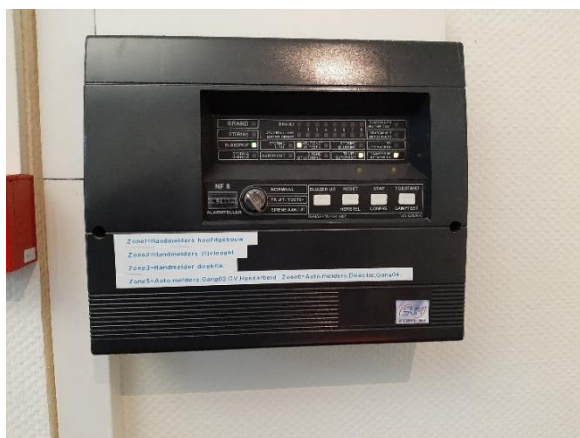
Centraal bedienpaneel / centrale in kantoor van de directie is niet voorzien van een registratienummer / centrale nummer.

*Bedienpaneel brandmeldcentrale, niet voorzien van registratie*

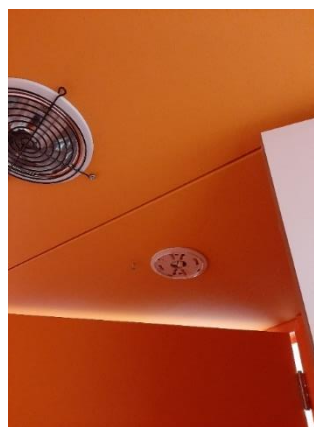
Het KDV deel heeft een aparte slaapruijnte met 16 bedden. Deze ruimte en het KDV deel zijn niet voorzien van automatische en handbrandmelders.

*Ontbrekende rookmelder*

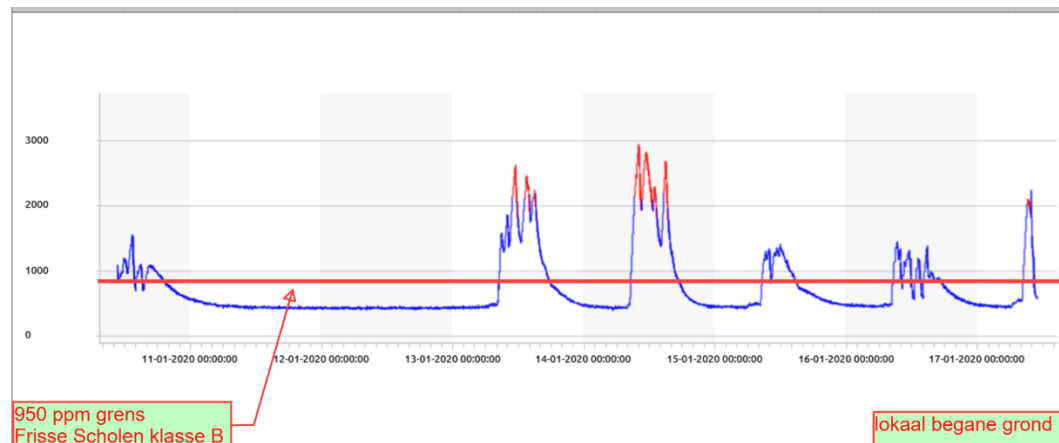
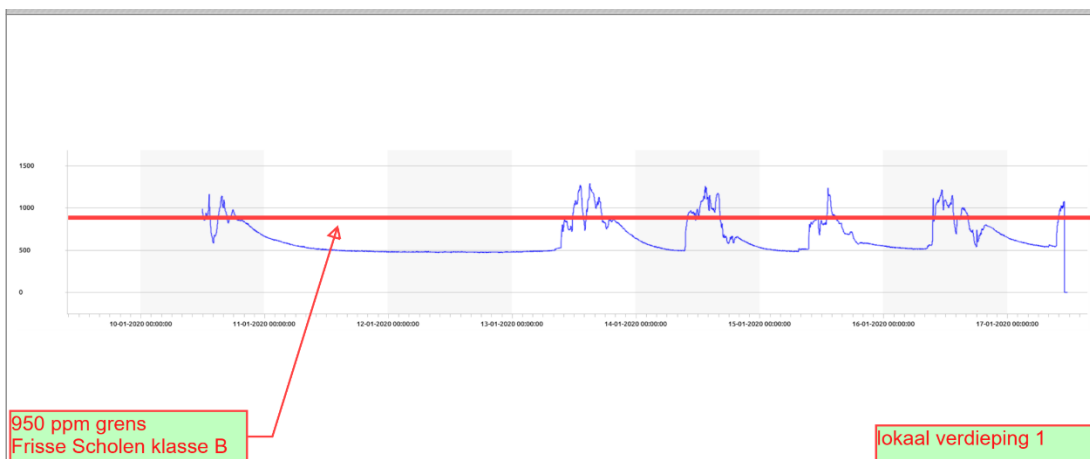
In de grafieken is de grens aangegeven welke geldt voor klasse B volgens het programma van eis voor Frisse Scholen: 950 ppm CO<sub>2</sub> bij aanwezigheid van 31 personen. Voor beide lokalen worden deze waarden vaak en fors overschreden.
