## Bouwkundige schouw Kievietschool Wassenaar

| Projectomschrijving | : Bouwkundige schouw. |
| Projectlocatie | : Buurtweg 16 te Wassenaar. |

Btb heeft in opdracht van PentaRho, Mevrouw L. ter Braak een bouwkundige schouw uitgevoerd betreffende het monumentale gedeelte van de Kievietschool gelegen aan de Buurtweg 16 te Wassenaar. Op 12 februari 2020 heeft de heer Jeroen Temmink van Btb deze schouw uitgevoerd op het werk. De bevindingen van het bezoek zijn in dit rapport vastgelegd.

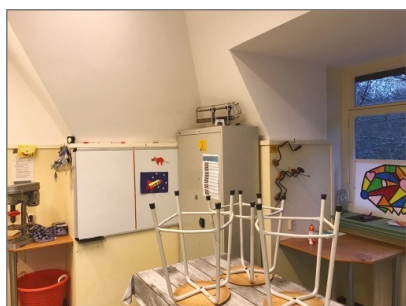
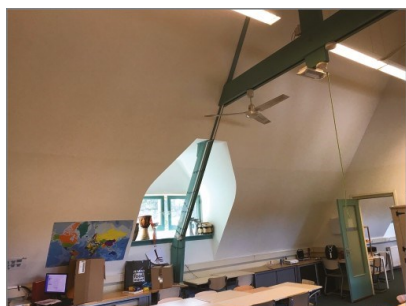
#### 1.01 - Inspecteur

Weinig scheurvorming tot niets waargenomen in wanden/plafonds gehele bovenverdieping. Eventuele scheurvorming in vloeren niet vast te stellen i.v.m. aanwezigheid vloerafwerking.

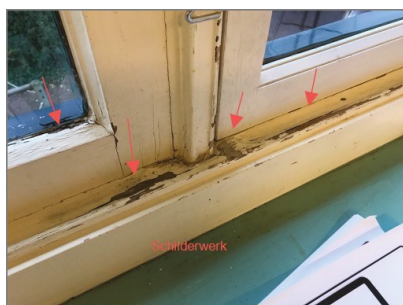
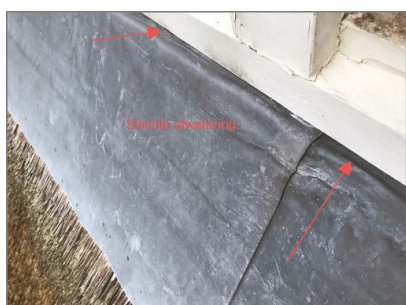
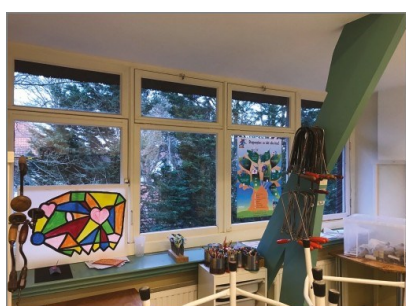
#### 1.04 - Inspecteur

- 1- Kozijnen zijn veelal voorzien van enkele beglazing.
- 2- Enkele draaiende delen zijn vervangen, maar niet afgelakt en staat enkel alleen in de grondverf.
- 3-Draaiende delen sluiten moeilijk en/of lopen aan.
- 4-H&S werk functioneert op diverse posities niet naar behoren.
- 5-Kierdichting nazien/aanbrengen.
- 6-Schilderwerk vertoont veel achterstallig onderhoud.

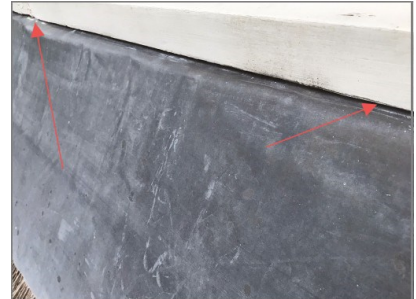
#### 1.05 - Inspecteur

De waterkerende laag (lood) onder de dakkapellen is niet voldoende afwaterend aangebracht. Ter hoogte van de aansluiting op het kozijn is een vlak gedeelte gecreëerd waardoor het lood nagenoeg strak onder de onderdorpel van het kozijn zit bevestigd. Hierdoor is de gewenste ventilatie niet geborgd.

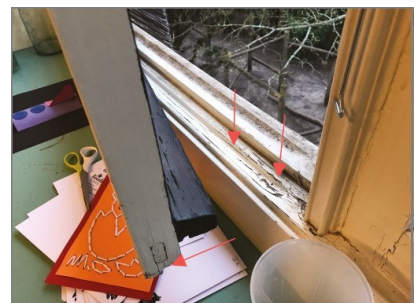
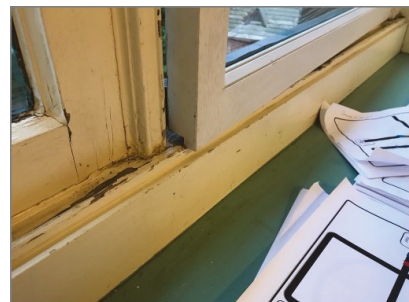
#### 1.06 - Inspecteur

Op diverse posities is er schade ontstaan aan schilderwerk en kozijnen omdat de draaiende delen in de kozijnen aanlopen.

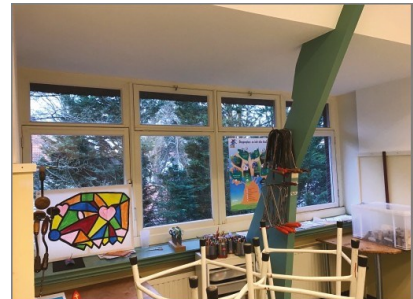
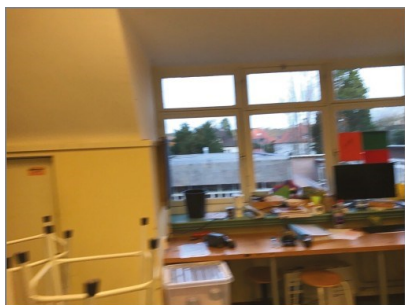
### 1.07 - Inspecteur

Kozijnen zijn veelal voorzien van enkele beglazing.

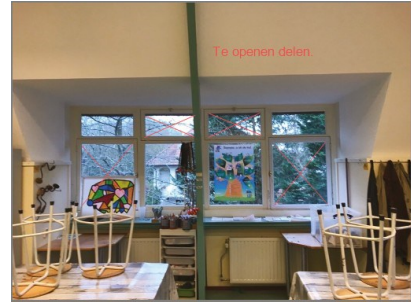
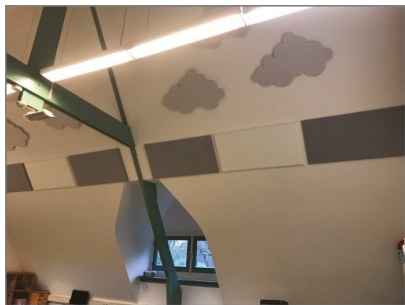
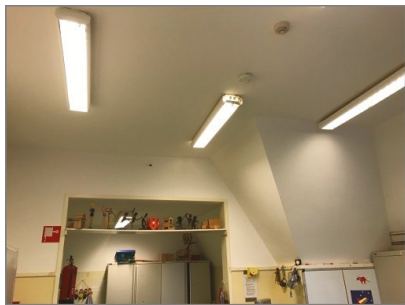
#### 1.08 - Inspecteur

In het gehele gebouw ontbreekt een deugdelijk ventilatiesysteem, alleen natuurlijke ventilatie is mogelijk door de draaiende delen opgenomen in de gevelkozijnen open te zetten. In de beglazing en/of gevelkozijnen zijn geen ventilatierooster opgenomen.

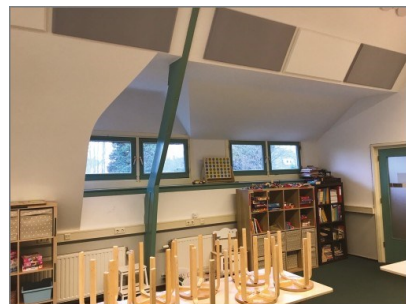
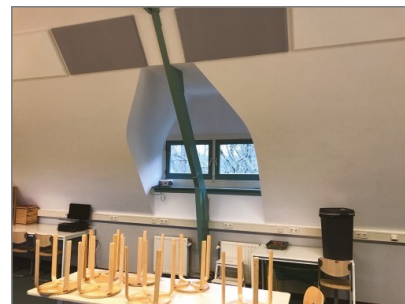
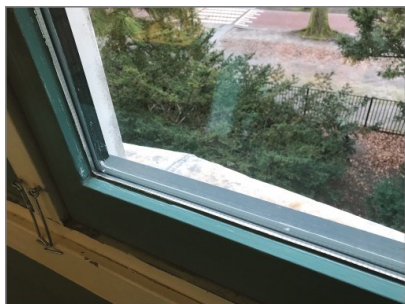
#### 1.12 - Inspecteur

De draaiende delen in de dakkapellen ruimten 1.04 en 1.05 zijn voorzien van dubbele beglazing.

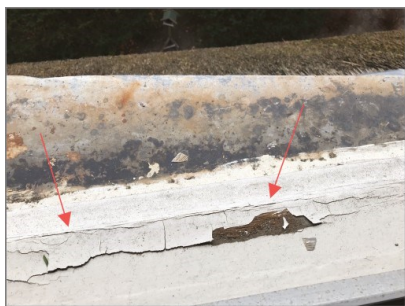
##### 1.13 - Inspecteur

Schilderwerk 1e verdieping vertoont veel achterstallig onderhoud, bij de houten gevelkozijnen zijn overigens geen verrotte delen geconstateerd.

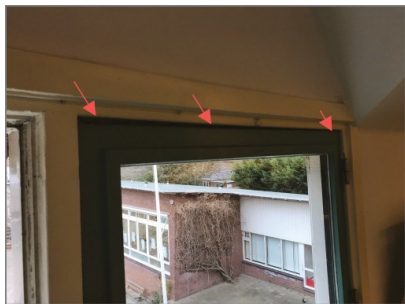
### 1.16 - Inspecteur

De draaiende delen in de gevelkozijnen van de dakkapellen in ruimten 1.04 en 1.05 zijn vervangen, wel dienen deze opnieuw te worden afgesteld omdat enkele aanlopen. Ook op verschillende posities voldoet de kierdichting niet.

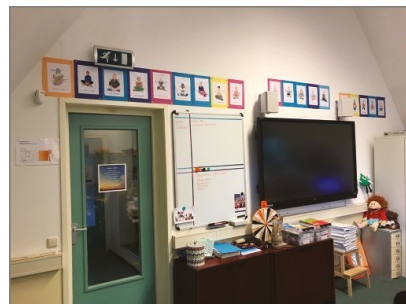
#### 1.20 - Inspecteur

Dragende wand en voorzien van voorzetwand?

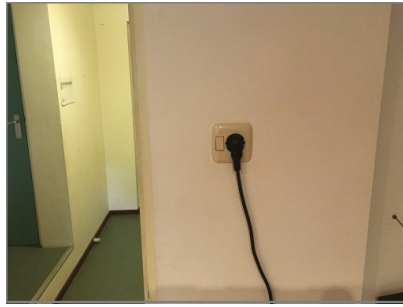
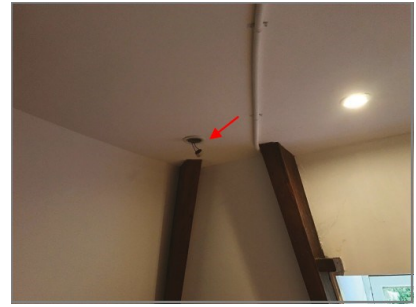
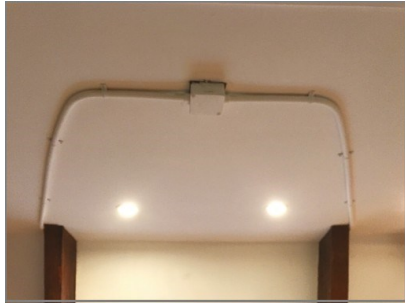
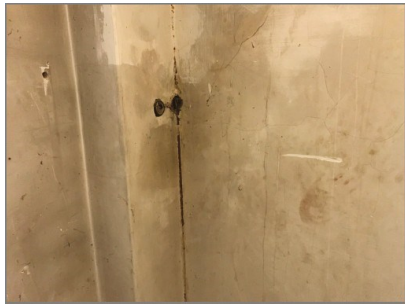
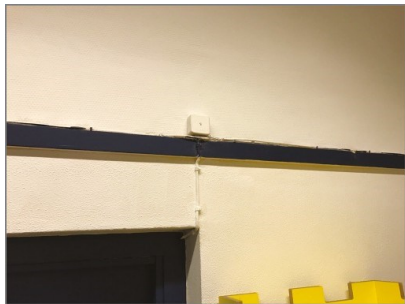
#### 1.21 - Inspecteur

Op diverse posities is in het gehele gebouw het leidingwerk betreffende E-installatie zeer gedateerd. Ook geconstateerd dat diverse lasdozen niet afgeschermd zijn, wat kan leiden tot gevaarlijke situaties.

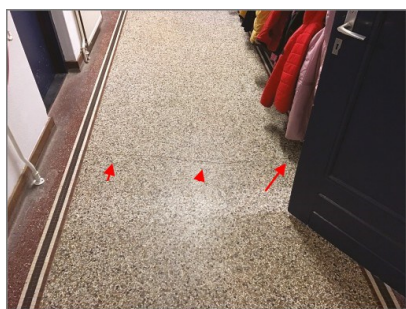
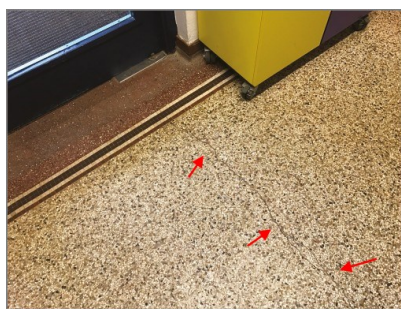
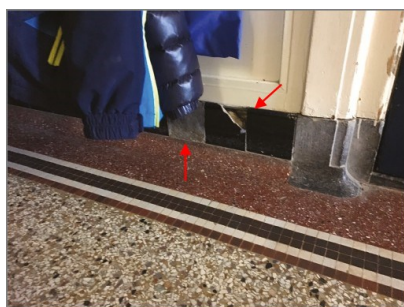
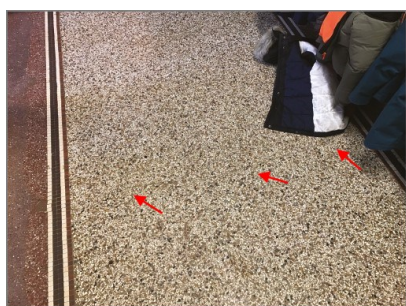
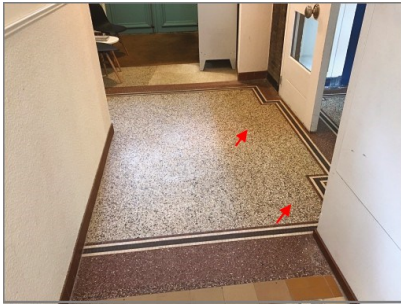
#### 1.34 - Inspecteur

In de gangzone is een terrazzovloer opgenomen hierin zijn enkele scheuren geconstateerd. Nabij deze scheuren klinkt de vloer hol en is op enkele posities losgekomen.

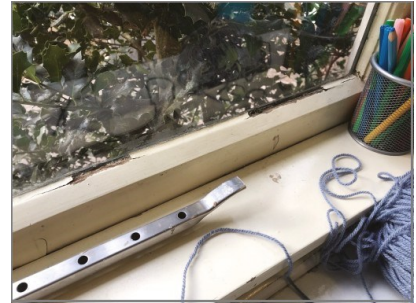
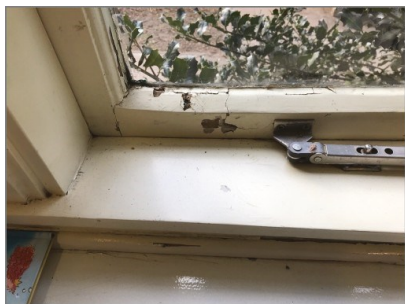
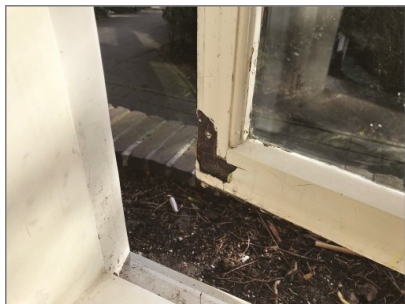
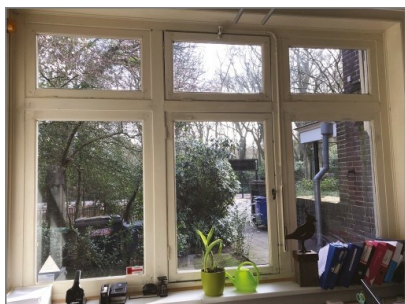
Op enkele posities in de voorgevel zijn aan de binnenzijde vochtproblemen zichtbaar, hierdoor komt stuc en verflagen los

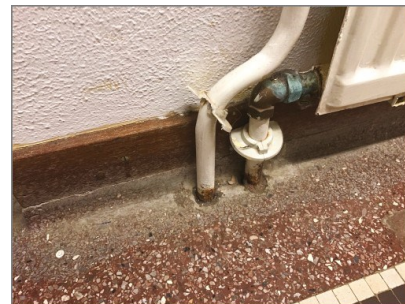
#### 1.37 - Inspecteur

Op diverse posities zijn lekkageplekken aanwezig en/of tekenen zich af ter hoogte van doorvoeringen leidingen en koppelingen.

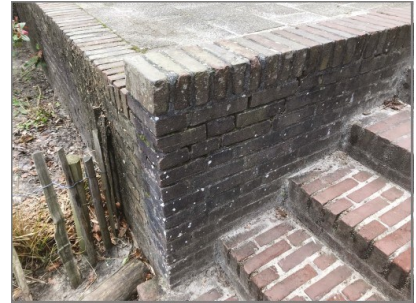
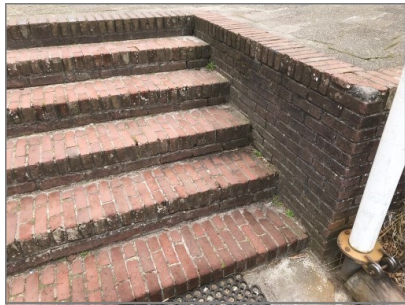
#### 1.46 - Inspecteur

Nabij de keerwanden en de gemetselde trappen is voegwerk vergaan en/of zit los. E.e.a. dient te hersteld te worden om verdere schade te voorkomen.

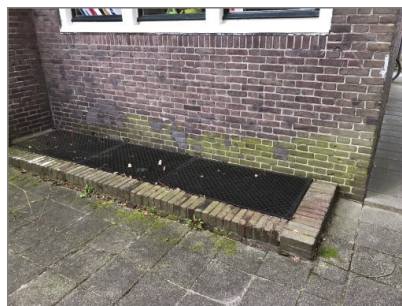
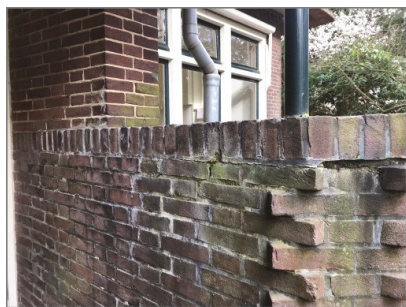
#### 1.49 - Inspecteur

Nabij de keerwanden en de gemetselde trappen is voegwerk vergaan en/of zit los. E.e.a. dient te hersteld te worden om verdere schade te voorkomen.
