VOORONDERZOEK

HEIWEG 7

TE SINT GEERTRUID

## Rapportage vooronderzoek

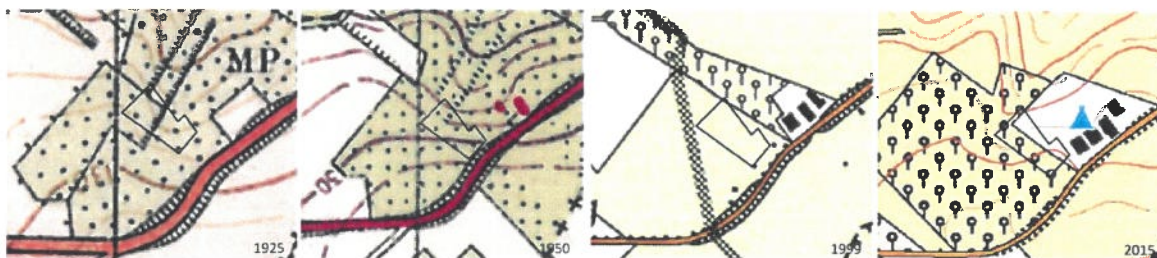
Volgens historisch kaartmateriaal uit 1925 was de locatie, alsmede de omgeving ervan, destijds in agrarisch gebruik (boomgaard) en werd extensief bewoond. Omstreeks 1999 tot 2011 was de locatie in gebruik als weiland. Na deze periode werd de locatie wederom in gebruik genomen als boomgaard. Rond 2015 is een deel van de onderzoekslocatie in gebruik genomen ten behoeve van de nabijgelegen camping. Tot op heden is dit gebruik van de onderzoekslocatie niet wezenlijk veranderd.

Figuur 1. Historisch kaartmateriaal.

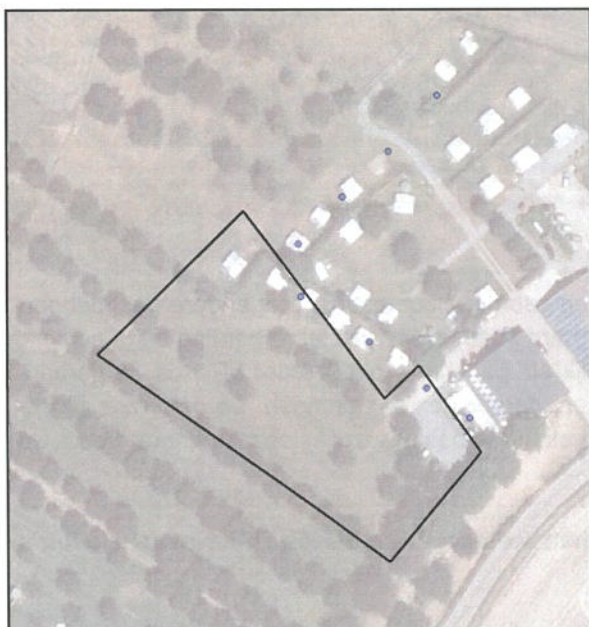
Op het noordoostelijk deel van de onderzoekslocatie is in 2010 door Aelmans Eco een verkennend bodemonderzoek uitgevoerd (rapportnummer 10/01833/V/E/HW, d.d. 6 mei 2010). Destijds zijn in totaal 8 boringen verricht (zie figuur II). Zintuiglijk zijn destijds sporadisch bijmengingen met kooldeeltjes waargenomen. Uit de analyseresultaten bleek destijds, dat de bovengrond licht verontreinigd is met kobalt en nikkel. In de ondergrond zijn destijds geen verontreinigingen geconstateerd. Het grondwater is destijds niet onderzocht wegens een grondwaterstand dieper dan 5,0 m -mv. Destijds zijn geen asbestverdachte materialen aangetoond.

Figuur II. Boorpunten (blauw) eerder uitgevoerd onderzoek (Aelmans, 2010).
