## GEMEENTE GEERTRUIDENBERG

### *Rapportage instandhoudingsinspectie 81 kunstwerken en constructieve risicoscan 16 bruggen*

periode 2019 - 2028

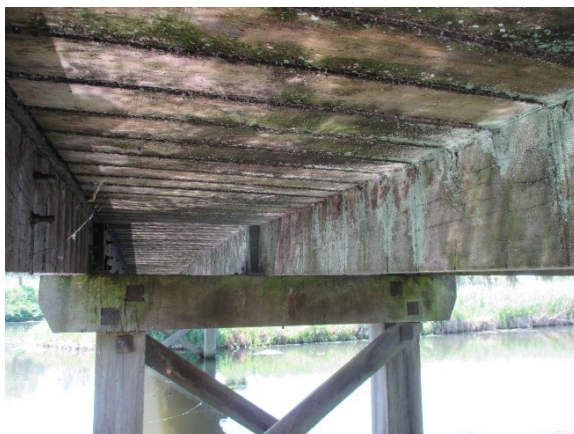
**Kunstwerk: 1.05 - Commandeurstraat**

Schade: De houten liggers zijn aan de bovenzijde ingeteerd.  
Oorzaak: Klimatologische invloeden.

Risico: Verminderde levensduur en mogelijk het bezwijken van de brug.

Maatregel: Nader onderzoek om de mate van indringing van houtrot in de houten onderdelen te achterhalen. Vervolgens kan een vervangingsjaar worden vastgesteld.

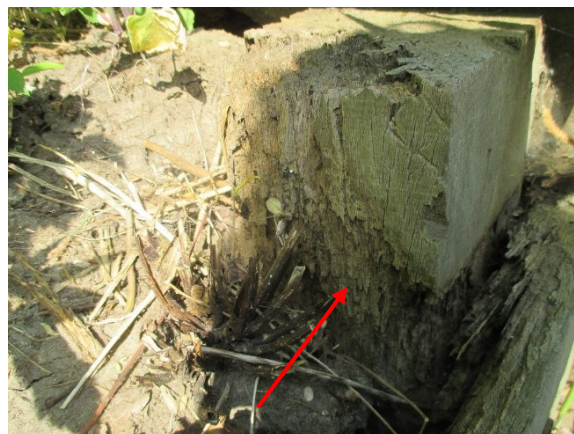
**Kunstwerken: 1.08 - Weegbree & 1.10 - Houten brug  
Rijksweg A59 - Zandput**

Schade: De palen en kessen van de steunpunten zijn flink aangetast door houtrot.

Oorzaak: Indringing houtrot door constant vochtige omstandigheden.

Risico: Bezwijken van de houten onderbouw.

Maatregel: Vervanging van de bruggen omstreeks 2020.

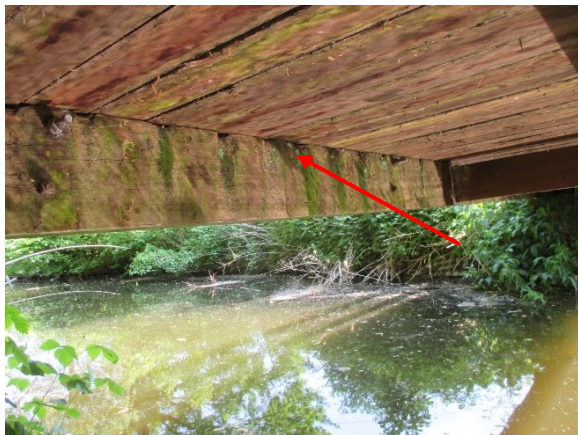
**Kunstwerken: 1.08 - Weegbree & 1.10 - Houten brug Rijksweg A59 - Zandput**

Schade: De houten liggers zijn aan de bovenzijde flink ingeteerd.

Oorzaak: Klimatologische invloeden en naderend einde levensduur houten brug.

Risico: Verminderde levensduur en mogelijk het bezwijken van de brug.

Maatregel: Vervanging van de bruggen omstreeks 2020.

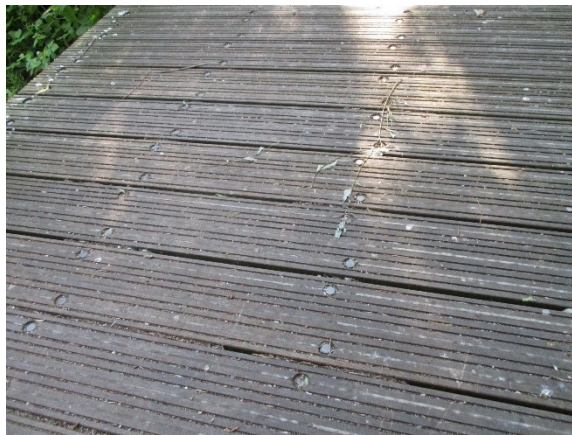
**Kunstwerken: 1.06 - Fietsbrug Oostpolder & 1.09 - Houten brug park**

Schade: Ontbreken slijtlaag.

Oorzaak: Slijtlaag is niet aangebracht.

Risico: Uitglijdgevaar fietsers en voetgangers.

Maatregel: Aanbrengen slijtlaag.

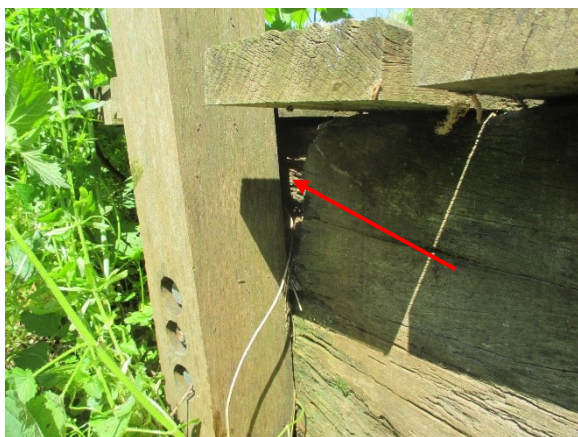
**Kunstwerken: 1.10 - Houten brug Rijksweg A59 - Zandput**

Schade: Leuningwerk zit los aan de noordwestzijde van de brug.

Oorzaak: Ter plaatse van de aansluiting tussen de houten leuningstijl en de houten ligger is flinke houtrot aanwezig. Hierdoor is de verankering losgeraakt.

Risico: Verminderd kerend vermogen van het houten leuningwerk.

Maatregel: Vastzetten houten leuningwerk.

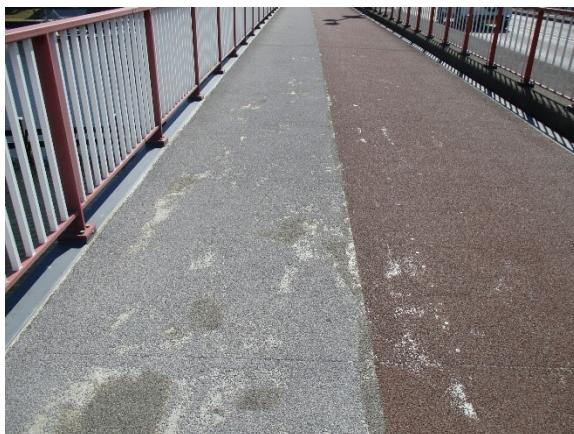
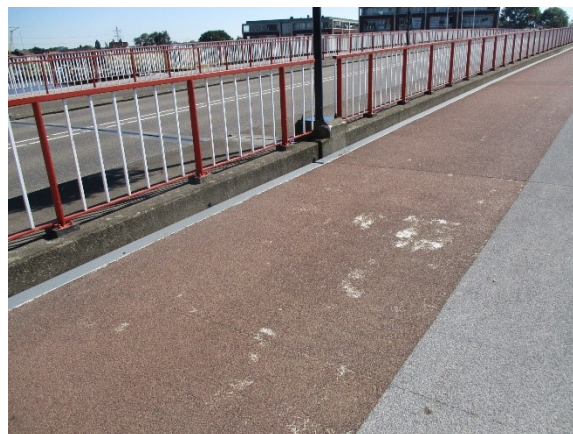
**Kunstwerk: 1.01 - Bergse brug**

Schade: Lokaal ontbreekt de slijtlaag op meerdere locaties.  
Oorzaak: Lokaal slechte hechting van de slijtlaag op het kunststof dek.

Risico: Toename omvang schade aan slijtlaag en bij toename van de schade ontstaat uitglijdgevaar voor de fietsers en voetgangers.

Maatregel: Lokaal bijwerken slijtlaag.

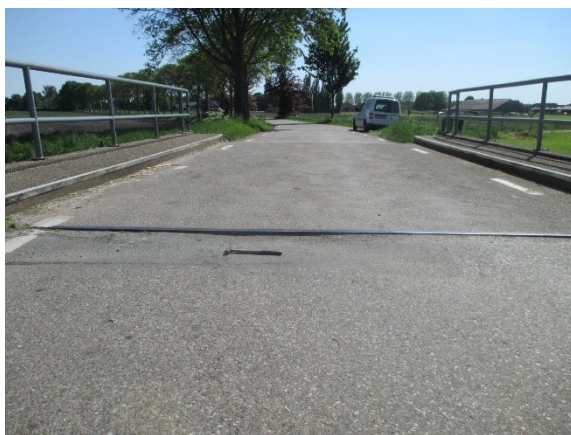
**Kunstwerk: 1.03 - Zijlweg**

Schade: De aansluitingen met het brugdek zijn verzakt.  
Oorzaak: Inklinken ondergrond.

Risico: Het ontstaan van schades aan het brugdek.

Maatregel: Op korte termijn inzagen asfalt en ophogen aansluiting.

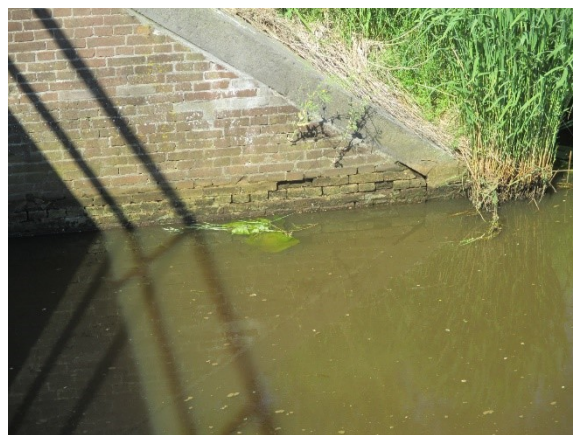
**Kunstwerk: 1.03 - Zijlweg**

Schade: Ter plaatse van de waterlijn ontbreekt deels het voegwerk en enkele stenen ontbreken.

Oorzaak: Uitstroom metselwerk wegens schommelingen in waterstand.

Risico: Verder uitstroom voegwerk en stenen.

Maatregel: Lokaal bijwerken voegwerk en ontbrekende stenen aanbrengen.

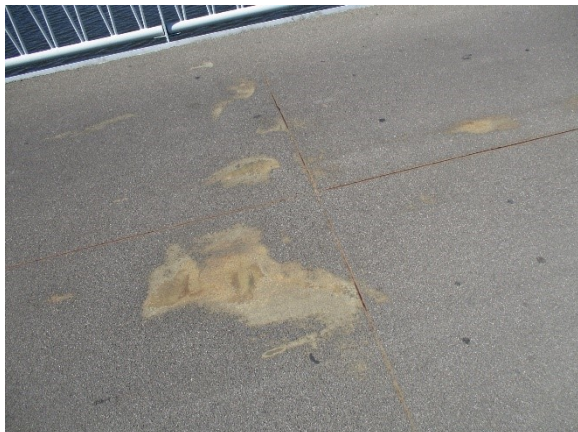
**Kunstwerk: 1.15 - Wim Letscherbrug**

Schade: Lokaal ontbreekt de slijtlaag op meerdere locaties.  
Oorzaak: Lokaal slechte hechting van de slijtlaag op het stalen dek.

Risico: Toename omvang schade aan slijtlaag en bij toename van de schade ontstaat uitglijdgevaar voor de fietsers en voetgangers.

Maatregel: Lokaal bijwerken slijtlaag.

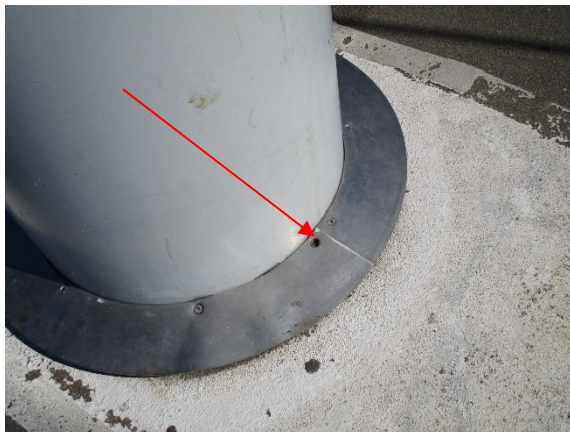
**Kunstwerk: 1.15 - Wim Letscherbrug**

Schade: Ontbreken en loszitten bevestigingsmiddelen ter plaatse van stalen afdekkap.

Oorzaak: Vermoedelijk vervorming afdekkap.

Risico: Verder losraken afdekkap.

Maatregel: Controleren en aanbrengen ontbrekende bevestigingsmiddelen.

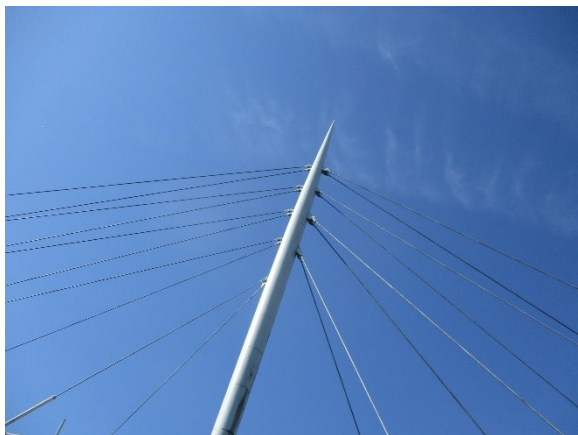
**Kunstwerk: 1.15 - Wim Letscherbrug**

Om een advies te geven over het naspannen van de tuiconstructie en/of inspectie met een drone moet allereerst informatie van de leverancier aanwezig zijn. Mogelijk staat in de gegevens van de leverancier wanneer controle en naspanning van de tuiconstructie is vereist.

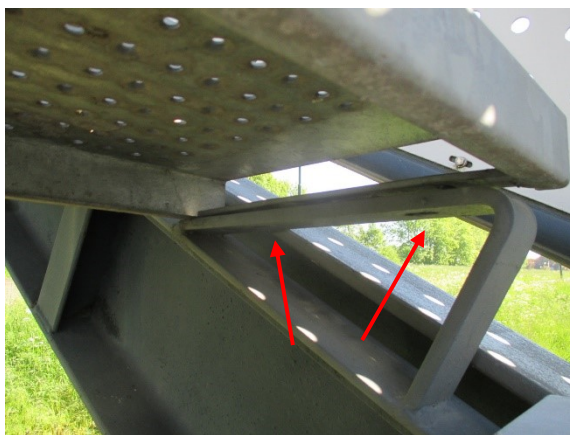
**Kunstwerk: 1.16 - Sportvelden**

Schade: Bevestigingsmiddelen ter plaatse van de trapptreden ontbreken.

Oorzaak: Vermoedelijk ondeugdelijke verankering.

Risico: Losraken trapptreden.

Maatregel: Controleren en aanbrengen ontbrekende bevestigingsmiddelen.

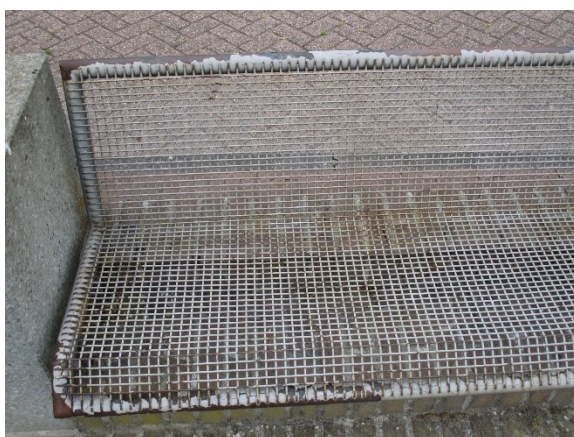
**Kunstwerken: 6.01 - Kademuur Timmersteekade & 6.02 - Kademuur Lunetkade**

Schade: De conservering ter plaatse van de stalen bankjes bladert af. Daarnaast corrodeert het staal.

Oorzaak: Klimatologische invloeden.

Risico: Toename onthechting conservering en toename corrosie stalen bank.

Maatregel: Conserveren stalen bankjes.

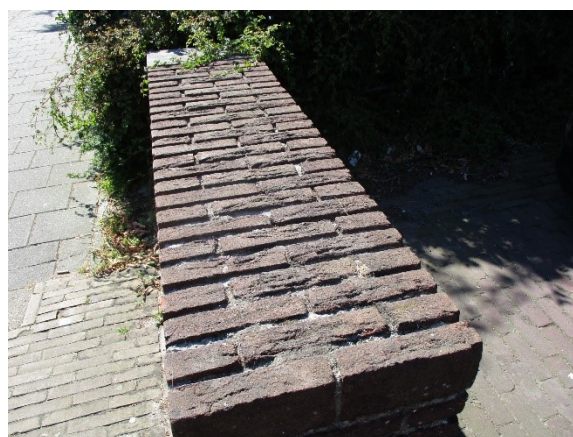
**Kunstwerk: 6.03 - Keermuur het Spant, nieuw05 - Muurtje, nieuw09 - Trap en keermuurtjes, nieuw11 - Muurtje, nieuw13 - Muurtje & nieuw33 - Muur rond kerk**

Schade: Ontbreken voegwerk ter plaatse van de rollaag.

Oorzaak: Klimatologische invloeden.

Risico: Verminderde duurzaamheid.

Maatregel: Vervangen voegen metselwerk ter plaatse van de rollaag.

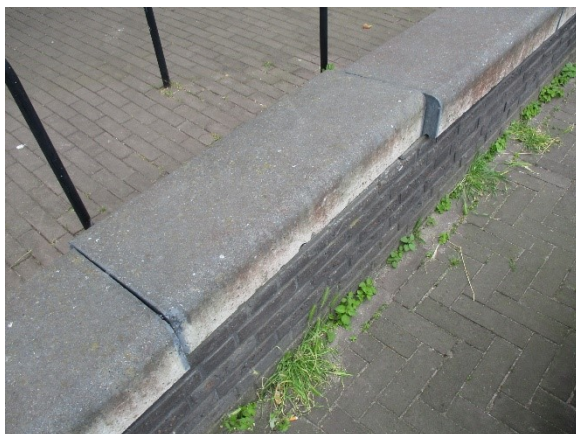
**Kunstwerk: 6.04 - Keermuren Brandepoortbastion**

Schade: Loszitten betonnen deksloven.

Oorzaak: Slechte hechting deksloof op metselwerk.

Risico: Vandalisme.

Maatregel: Vastzetten deksloven en aanbrengen kitvoegafdichting.

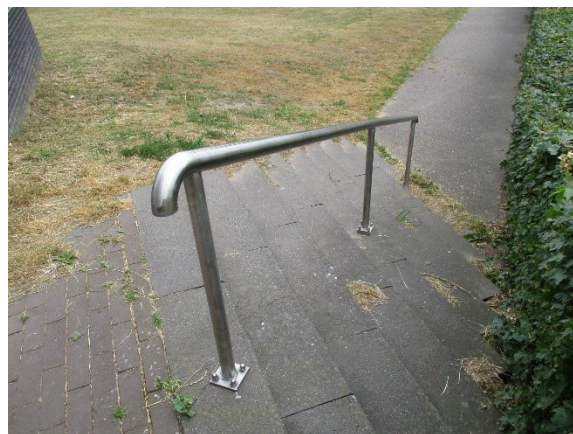
**Kunstwerk: 6.04 - Keermuren Brandepoortbastion**

Schade: RVS leuningwerk zit los.

Oorzaak: Verankering is losgeraakt.

Risico: Val- en/of struikelgevaar voetgangers.

Maatregel: Vastzetten RVS leuningwerk.

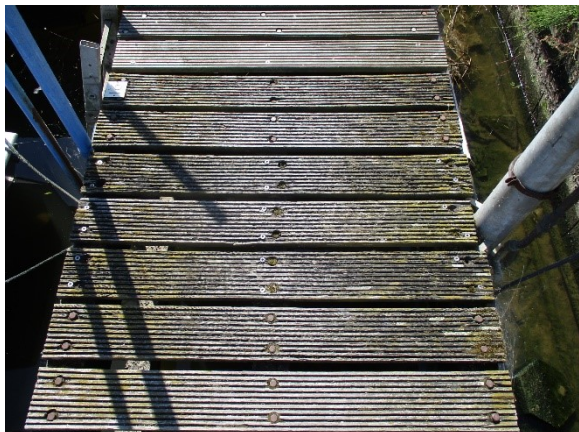
**Kunstwerk: 4.01 - Gemeentelijke Jachthaven**

Schade: Meerdere houten dekplanken zijn flink aangetast door houtrot en buigen door.

Oorzaak: Klimatologische invloeden en naderend einde levensduur houten dekbeplanking.

Risico: Mogelijk bezwijken houten dekbeplanking.

Maatregel: Vervanging circa 4 m2 houten dekplanking.

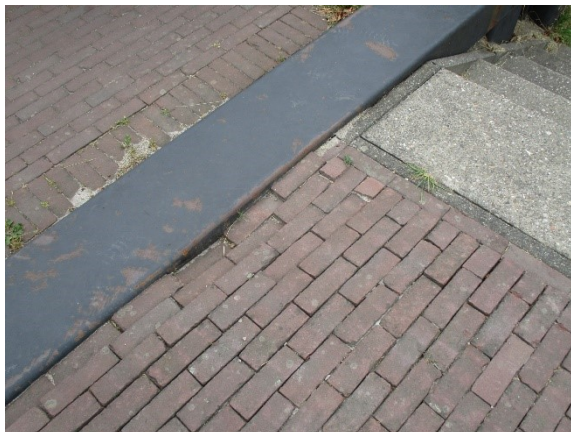
**Kunstwerk: 4.02 - Passantenhaven**

Schade: Verzakking van de bestrating.

Oorzaak: Inklinking van de ondergrond.

Risico: Struikelgevaar passanten.

Maatregel: Ophogen en herstellen bestrating.

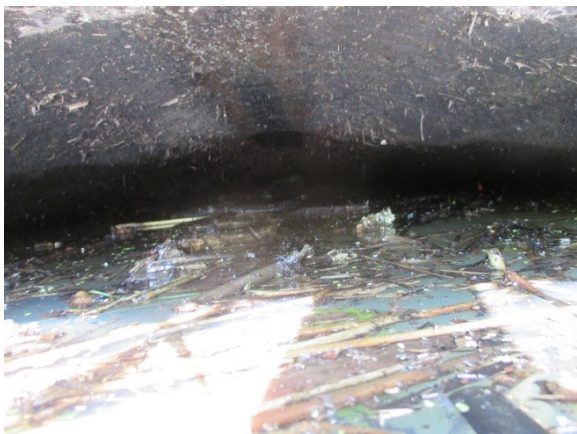
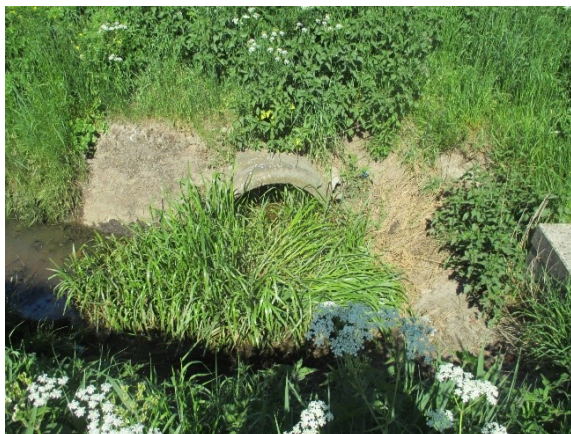
**Kunstwerken: 5.04 - Zalmweg, 5.19 - Essenboom & nieuw17 - Betonnen duiker**

Schade: Begroeiing, vuil en slib vermindert de doorstroom in de duikers.

Oorzaak: Onvoldoende reinigen/baggeren sloot.

Risico: Verder dichtslibben duikers.

Maatregel: Duiker doorspuiters, verwijderen begroeiing en baggeren sloot.

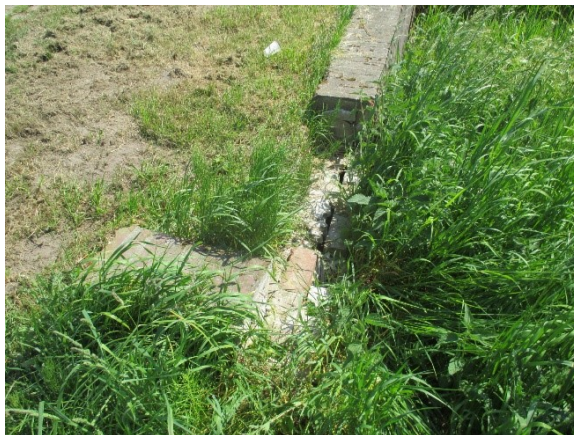
**Kunstwerk: 5.05 - Achter de Hoeven**

Schade: Circa 2 meter van de rollaag van de frontwand aan de westzijde is beschadigd.

Oorzaak: Vermoedelijk maaischade.

Risico: Toename schade aan het metselwerk en verminderde toonbaarheid.

Maatregel: Herstellen metselwerk.

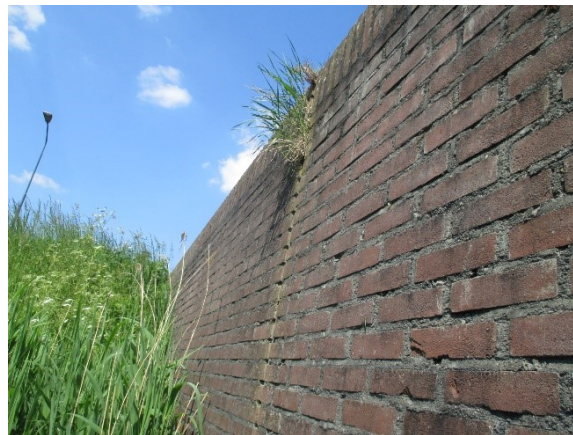
**Kunstwerken: 5.06 – Achter de hoeven & 5.21 – Duiker Barbeelweg**

Schade: Voegvulling in dilataties frontwanden is deels verdwenen.

Oorzaak: Ondeugdelijke uitvoering.

Risico: Verminderde duurzaamheid metselwerk.

Maatregel: Kitvoegen aanbrengen.

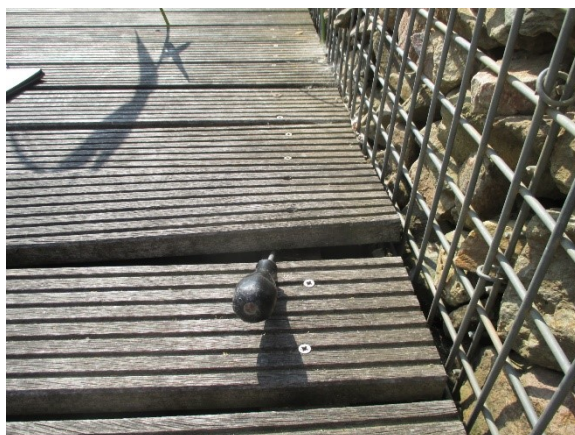
**Kunstwerk: 3.14 - Steiger appartementen Achter de Hoeven**

Schade: Meerdere houten dekplanken zitten los.

Oorzaak: Bevestigingsmiddelen zijn losgeraakt.

Risico: Mogelijk bezwijken houten dekbeplanking.

Maatregel: Controleren en vastzetten houten dekbeplanking.

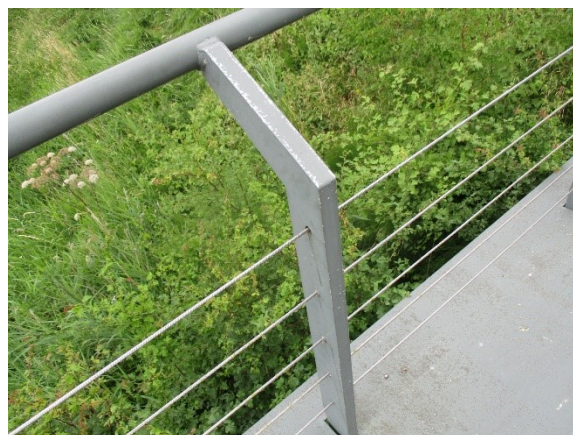
**Kunstwerk: 3.16 - Steiger Oranjestad**

Schade: Conservering bladdert af.

Oorzaak: Klimatologische invloeden.

Risico: Verder afbladderen conservering en mogelijk corroderen leuningwerk.

Maatregel: Overlagen conservering stalen leuningwerk.

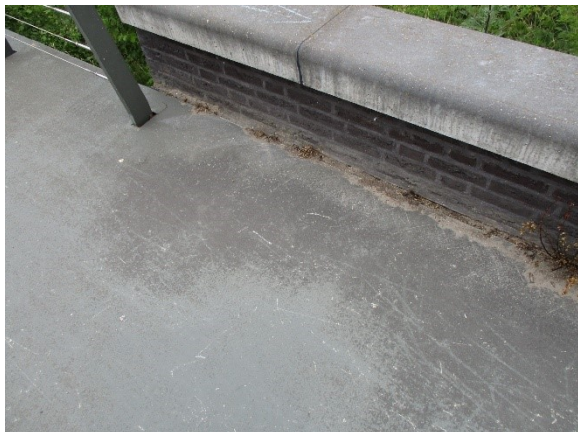
**Kunstwerk: 3.16 - Steiger Oranjestad**

Schade: Lokaal ontbreekt de slijtlaag op meerdere locaties.  
Oorzaak: Slechte hechting van de slijtlaag op het stalen dek.

Risico: Toename omvang schade aan slijtlaag en bij toename van de schade ontstaat uitglijdgevaar voor de voetgangers.

Maatregel: Vervangen slijtlaag.

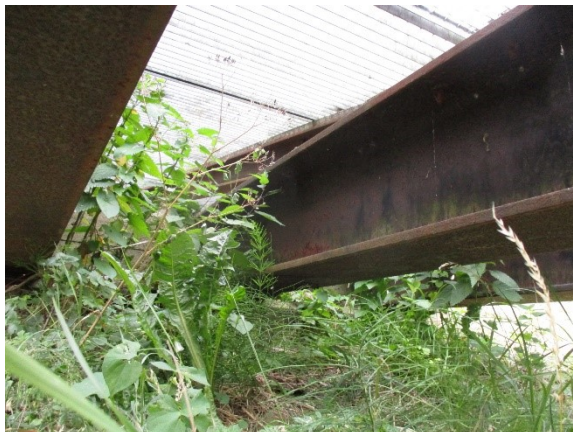
**Kunstwerk: 4.04 - Steigers Timmersteekade**

Schade: Flink corroderen stalen liggers.

Oorzaak: Einde levensduur conservering en klimatologische invloeden.

Risico: Toename corrosie stalen liggers.

Maatregel: Conserveren stalen liggers.

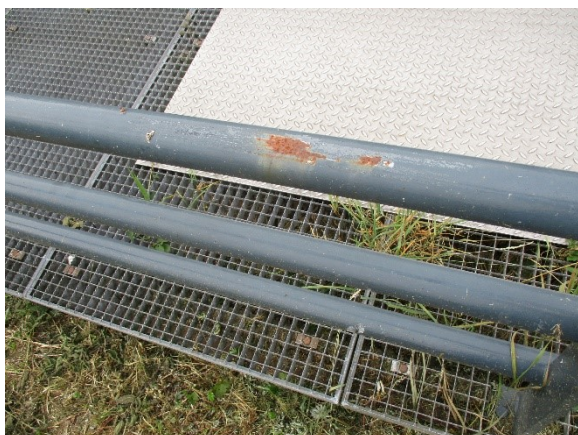
**Kunstwerk: 4.04 - Steigers Timmersteekade**

Schade: Corroderen stalen leuningwerk.

Oorzaak: Naderend einde levensduur conservering en klimatologische invloeden.

Risico: Toename corrosie stalen leuningwerk.

Maatregel: Overlagen conservering stalen leuningwerk.

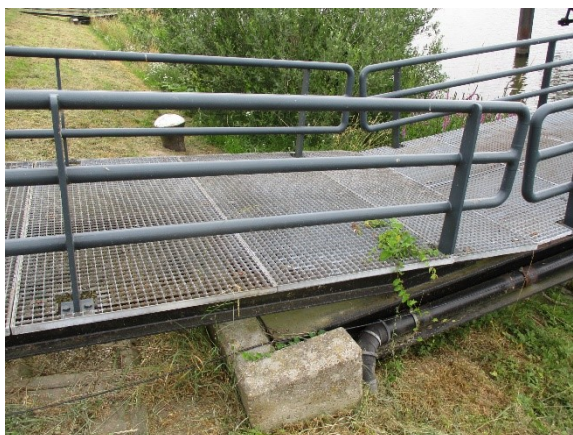
**Kunstwerk: 4.04 - Steigers Timmersteekade**

Schade: Corroderen stalen looproosters.

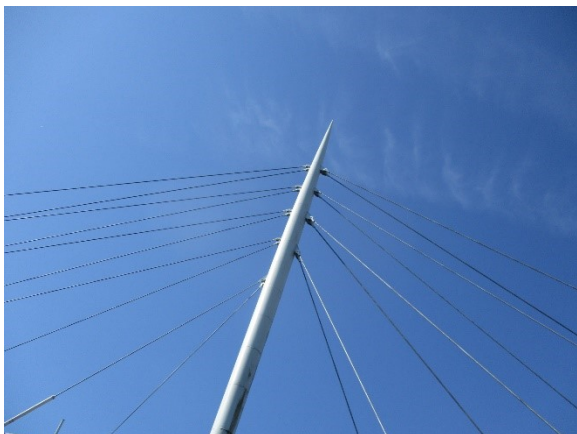
#### Kunstwerk: 1.15 - Wim Letscherbrug

Om een advies te geven over het naspannen van de tuiconstructie en/of inspectie met een drone moet allereerst informatie van de leverancier aanwezig zijn. Mogelijk staat in de gegevens van de leverancier wanneer controle en naspanning van de tuiconstructie is vereist. De bovenbouw hoger dan 2 meter boven het brugdek is niet geïnspecteerd.
