# **BOMEN EFFECT ANALYSE**

## Deel Gemert

Document: **Bomen Effect Analyse** Deel Gemert

Projectnummer: 200413  
Datum: 06 december 2021

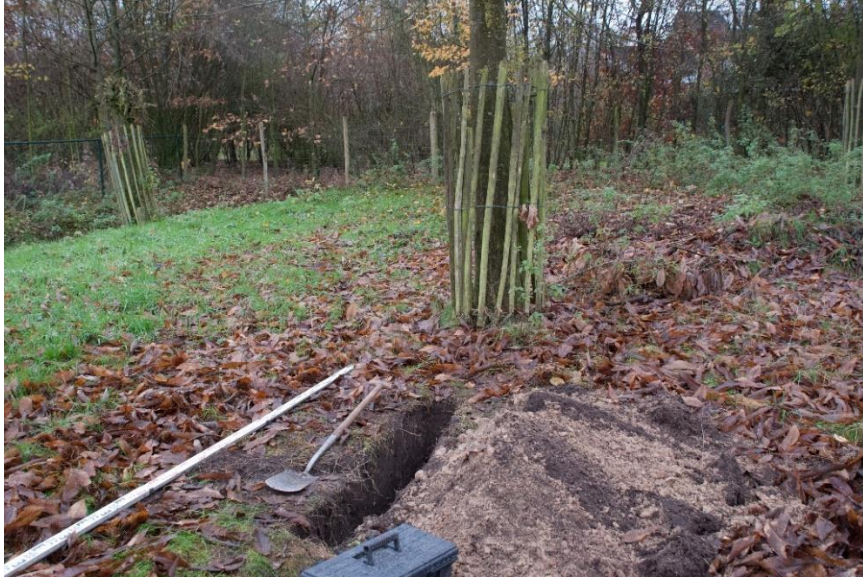
foto 2 Situatie bij de eerste kuil

De kuil heeft uiteindelijk een diepte van 90 cm en is binnen de kroonprojectie van de tamme kastanje gegraven (kroondiameter 740 cm).

De bovenste 75 cm is opgebouwd uit zand met een organisch stofgehalte dat geschat wordt op 5 tot 8%. Dat wordt 'zeer humeus' genoemd. Ook is sprake van bodemleven, waarbij regenwormen vanzelfsprekend het best zichtbaar zijn.

Wortels zijn in matig intensieve aanwezigheid aangetroffen, zowel grove ( $\varnothing > 5\text{mm}$ ), matig grove ( $\varnothing 2-5\text{mm}$ ) als fijne wortels ( $\varnothing 0-2\text{ mm}$ ). Naarmate verder van de boom af gekeken wordt neemt de intensiteit af. Op 30 cm beneden het maaiveld groeit een wortel met een diameter van circa 2 cm. Op een diepte van 70 cm groeien twee wortels met een diameter van resp. 2,5 en 2 cm. Veel dieper dan 70 cm groeien de wortels niet: op 75 cm beneden het maaiveld gaat de donkere zandgrond over op een geelwitte, humusarme bodem die niet aantrekkelijk is voor boomwortelontwikkeling.

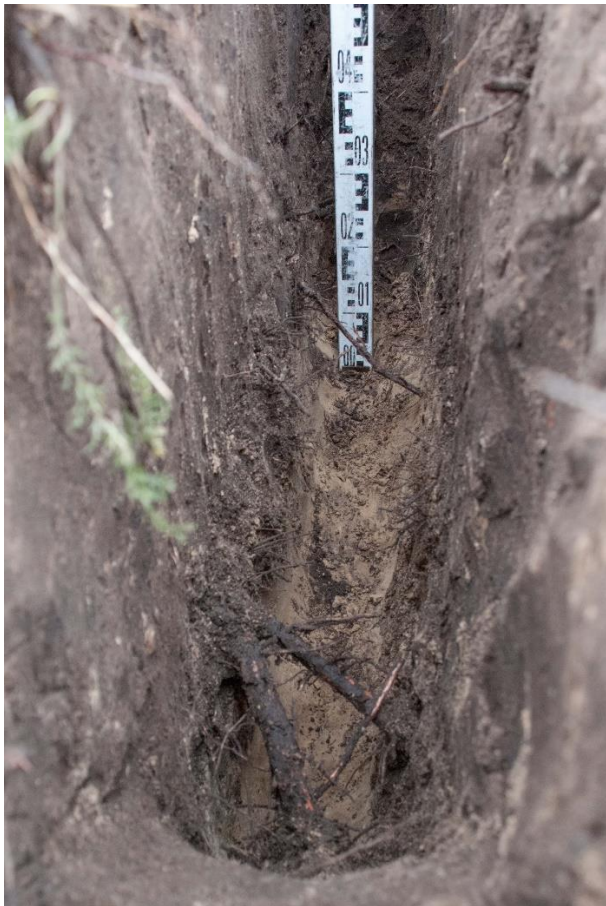
foto 3 Alleen in de donkere laag wortels

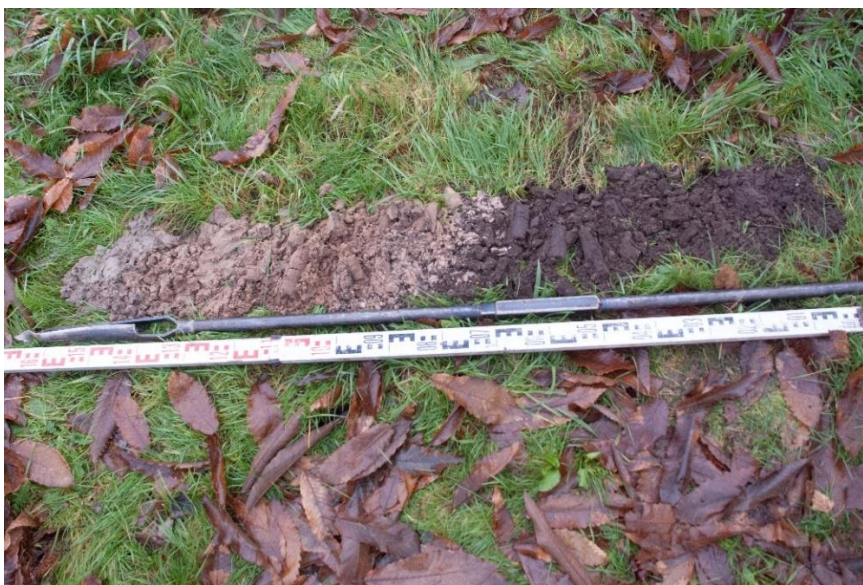
Vlakbij kuil 1, op 350 cm afstand van de kastanje is een boring uitgevoerd teneinde de huidige grondwaterspiegel vast te stellen. Die is aangetroffen op een diepte van 130 cm beneden het maaiveld. De verdere opbouw is zoals bij kuil 1 beschreven: een zeer humeuze bovenlaag met vanaf circa 75 cm humusarme, vochtige onderlaag.

foto 4 Grondboring bij de tamme kastanje met nummer 048

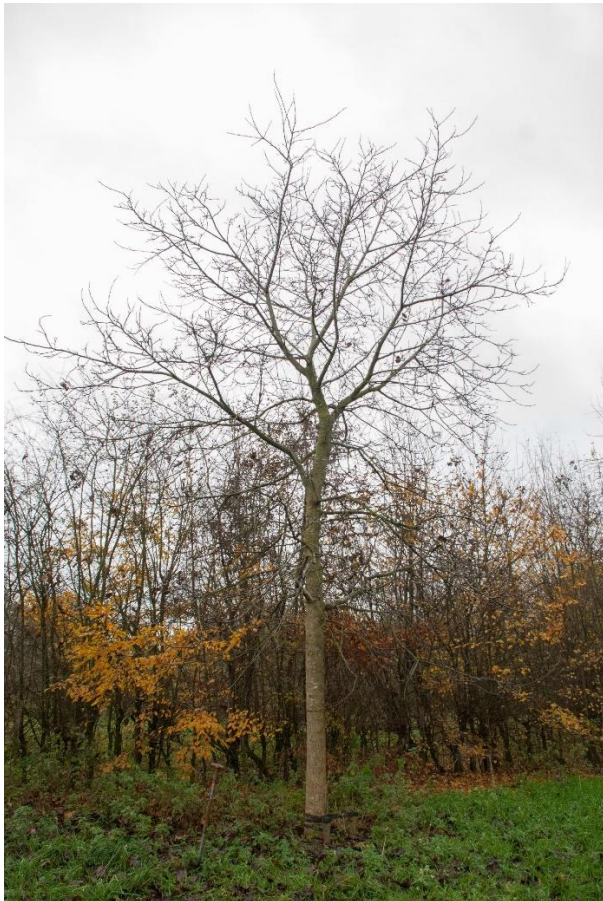
Bij de gewone walnoot met nummer 037 is een tweede grondboring uitgevoerd. Dit om te onderzoeken of de situatie afwijkt van de situatie zoals beschreven bij kuil 1. De grondboring is op de rand van de kroonprojectie uitgevoerd. Op foto 6 is te zien dat de bodemopbouw niet afwijkt van die bij de eerste onderzoekslocatie, dus een donkere bovenlaag op de witgele onderlaag. Daarin bevindt zich de grondwaterspiegel (op 120 cm beneden maaiveld).

foto 5 Gewone walnoot met nummer 037

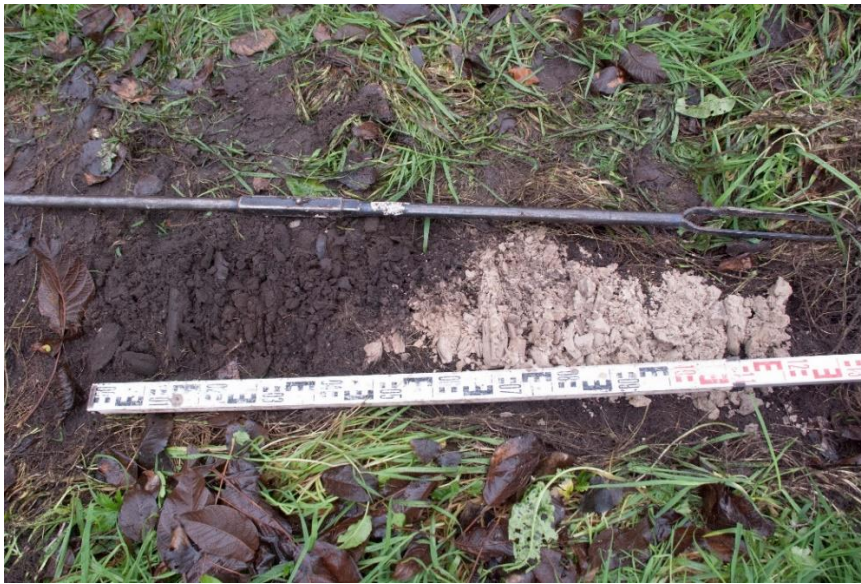
foto 6 Overgang op circa 70 cm beneden het maaiveld

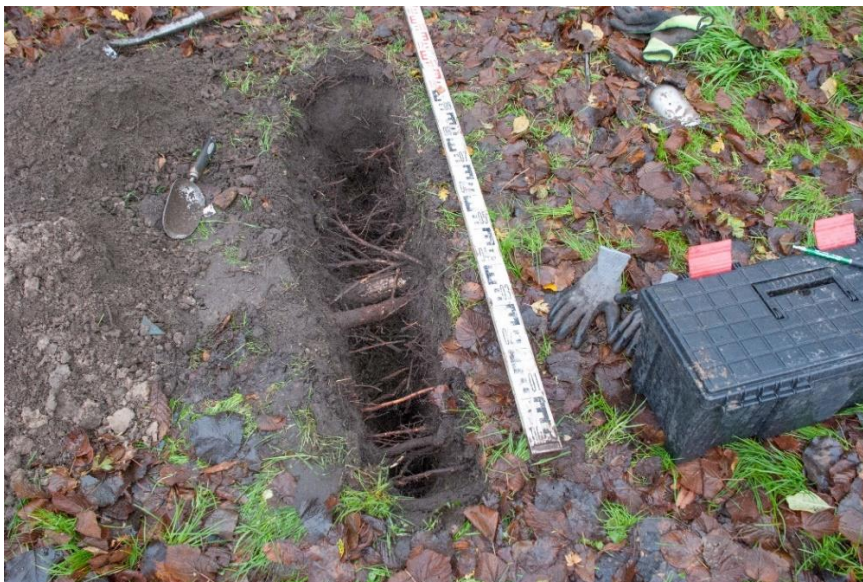
Bij de winterlinde aan de doorgaande weg Deel, boomnummer 003, is ook een kuil gegraven. De berm waarin de bomen staan is smal en loopt enigszins af in de richting van de watergang, waarin momenteel water staat (zie foto 8). De kuil is haaks op de rijbaan gegraven, dus vanuit de rijbaan in de richting van de watergang. De lengte van de kuil is uiteindelijk 135 cm, de diepte 70 cm. De kuil is op 270 cm vanaf de linde gegraven, op de rand van de kroonprojectie. Beworteling is zeer intensief aanwezig. Het gaat om grove, matig grove en fijne wortels. De meest grove wortels hebben een diameter van 70 en 40 mm. Aan de zijde van de rijbaan loopt een kabel op een diepte van 35 cm.

foto 7 Zeer intensieve beworteling bij de lindes aan de rijbaan

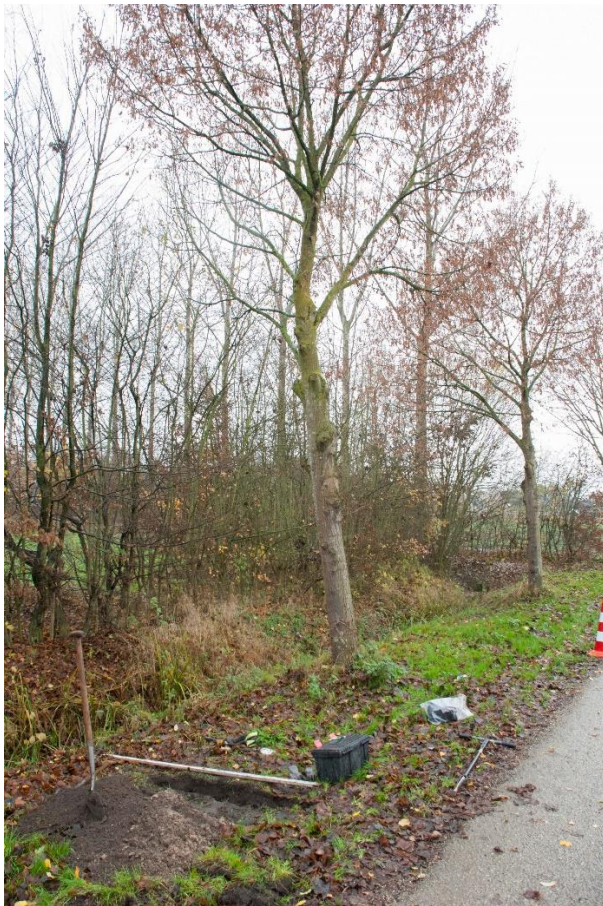
foto 8 Locatie kuil in smalle berm

Ook hier is sprake van een donkere bovenlaag met boomwortels op een witgele zandlaag waarin zich geen wortels hebben ontwikkeld.

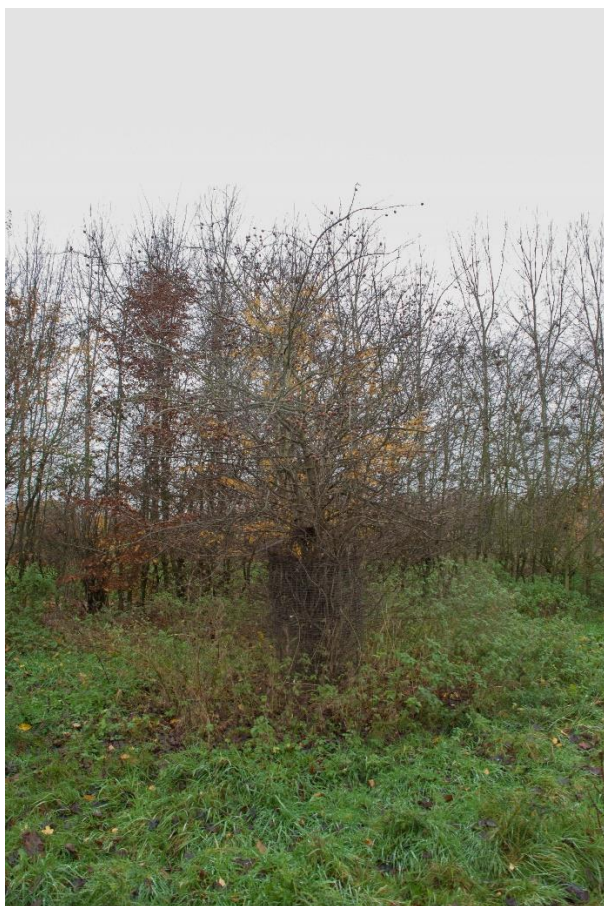
Voor boomnummer 038 geldt dat er wel gevolgen zijn voor de boom. Deze Mespilus Germanica (mispel) komt binnen de verharding te staan, op de hoek van het trottoir en een parkeerplaats. Behoud is voor deze boom op deze locatie niet zinvol.

foto 9 Mispel met nummer 038

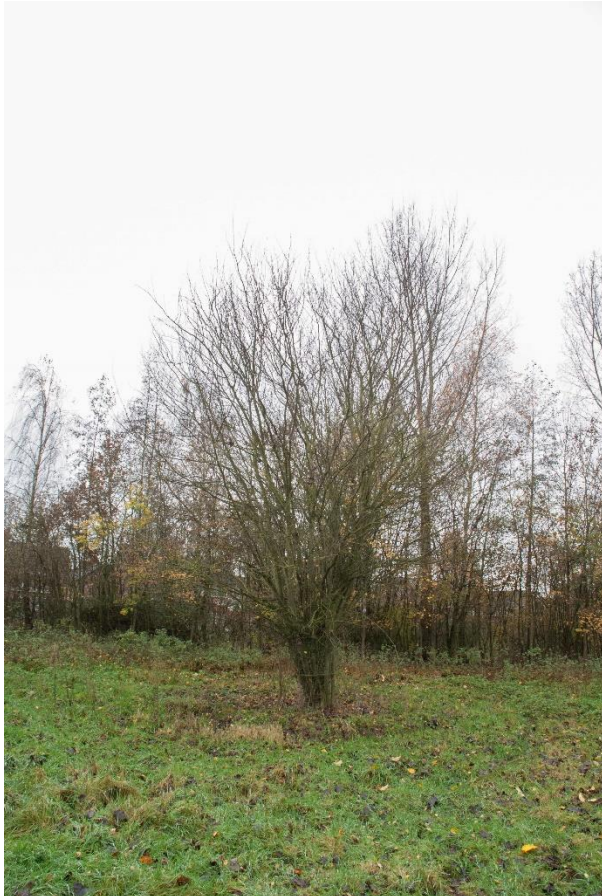
Het is niet geheel duidelijk wat de bedoeling is met de grijze wilg met nummer 042. Volgens Buro Lubbers wordt de boom verwijderd. Gezien de groeikracht (bekend als een snelgroeierende soort) en habitus (breed vertakt en ontbreken van een doorgaande stam waardoor een vereiste takvrije zone voor gebruikers van de directe omgeving niet te realiseren is) lijkt deze boom in de voorziene situatie niet te handhaven. Verwijderen is om die redenen het logische advies.

foto 10 Grijze wilg met brede habitus
