## Inspectierapport voormalige brandweerkazerne

Gebouw : voormalige brandweerkazerne  
Adres : Genneperhuisweg 13  
Plaats : Gennep

| Project | uitvoeren en rapporteren bouwtechnisch onderzoek |
| Datum | 7 juni 2017 |

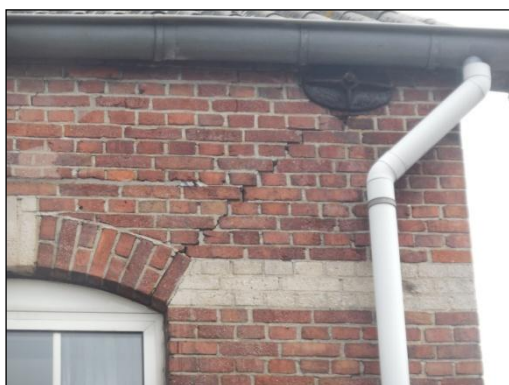
Op veel plaatsen in de gevel zijn scheuren in het metselwerk waargenomen welke kunnen duiden op problemen met de funderingsconstructie. Er zijn zowel verticale scheuren waargenomen welke dwars door de gevelsteen heen gescheurd zijn. Daarnaast zijn er trapsgewijs diagonale scheuren waargenomen, deze volgen de lint- en stootvoegen van de gevel. De verticale scheuren duiden op mogelijke gebreken aan de funderingsconstructie, de scheuren kunnen doorlopen door de gemetselde fundering waardoor de delen onafhankelijk kunnen bewegen.

*Diagonale scheur (trapsgewijs)*

Voor aanvullend onderzoek zal naast het uitvoeren van sonderingen zowel in het gebouw als langs de gevels gegraven moeten worden om een deel van de fundering bloot te leggen. Vervolgens kan onder meer de aanlegbreedte, aanlegdiepte en de onderhoudsconditie van de (gemetselde) fundering vastgesteld worden. Aan de hand van de sondering kan onderzocht worden hoe draagkrachtig het grondpakket is. Mogelijk dient de funderingsconstructie uitgebreid te worden of dient het grondpakket onder de fundering geïnjecteerd te worden om voldoende stabiliteit te garanderen.

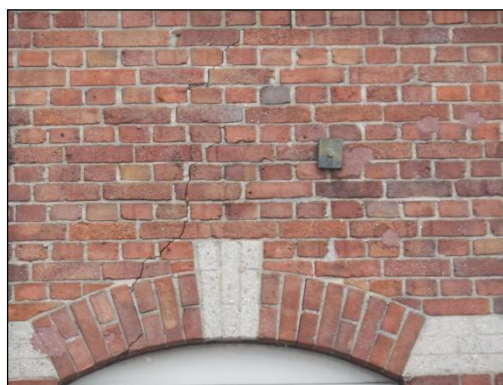
*Doorgaande scheur door gevelstenen*

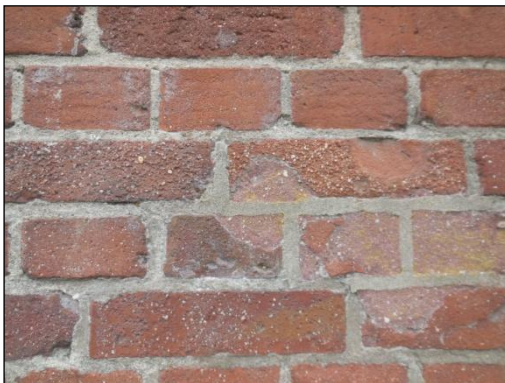
Het voegwerk van het gebouw is oorspronkelijk uitgevoerd als een kalkgebonden snijvoeg. Er is in de loop der jaren veel reparatie- en inboetwerk uitgevoerd waardoor er veel variatie is in type voeg en de toegepaste voegmortel samenstelling. Het voegwerk verkeert over het geheel genomen in een matige conditie. Verschillende delen van het voegwerk hebben een verkeerde samenstelling waardoor het voegwerk te hard is voor de toegepaste gevelsteen. Andere delen van het mogelijk oorspronkelijke voegwerk zijn onderhevig aan erosie en deels uitgesleten. Weer andere delen zijn gerepareerd met reparatiemortel. Een aanzienlijk deel (ca. 25%) van het voegwerk behoeft vervanging of herstel. Vanuit esthetisch oogpunt kan ervoor gekozen worden al het voegwerk te vervangen. Hiervoor is vooralsnog geen technische noodzaak.

*Voegwerk*

- Het vervangen van een aanzienlijk deel, ca. 20%, van het voegwerk;
- Het herstellen van scheuren in de gevel door deze uit te krabben en te voorzien van RVS wikkelvormige wapening. Vervolgens dient het metselwerk voorzien te worden van voegwerk;
- Het inboeten van enkele delen van de gevel door het uitkrabben van kapotte of ontbrekende stenen en het aan brengen van nieuwe gevelstenen;
- Het pleisteren van de onderzijde van de noordwestgevel.

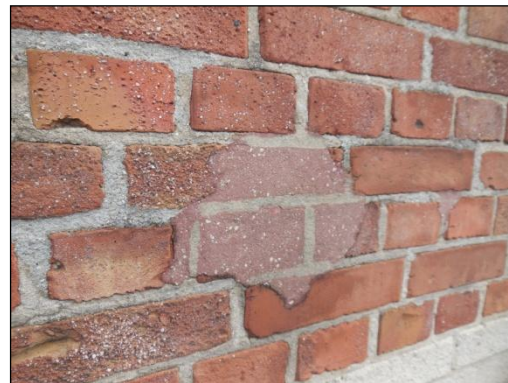
*Gerepareerd voeg- en metselwerk*

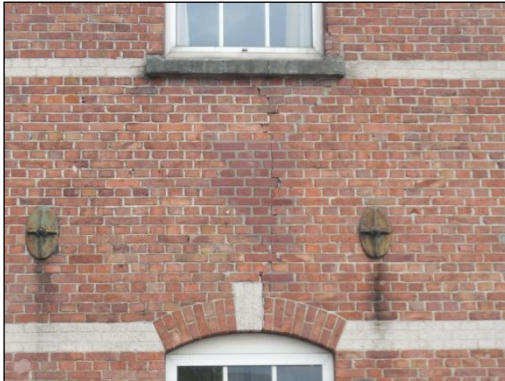
In de gevels zijn op veel plaatsen scheuren waargenomen. De scheuren lopen op meerdere plaatsen over de gehele gevel van boven naar beneden, onderbroken door de gevelopeningen. De ernst van de scheuren is niet met zekerheid vast te stellen. Vooralsnog zullen de scheuren hersteld en gefixeerd moeten worden. Hiervoor worden de lintvoegen diep ingeslepen waarna wikkelvormige RVS wapening in de lintvoeg aangebracht kan worden met tweecomponenten expoylijm. Na het aanbrengen en uitharden van de wapening kan het geheel voorzien worden van nieuwe voegwerk.

*Verticale scheuren tussen de gevelopeningen*

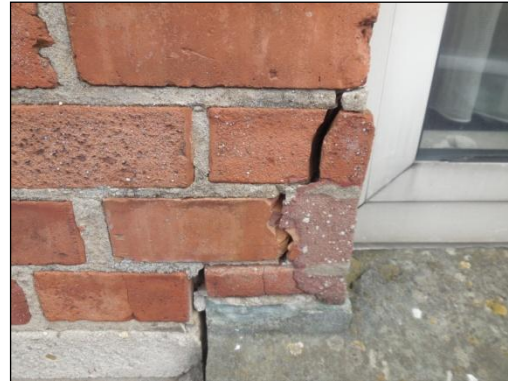
*Scheuren dwars door de gevelstenen*

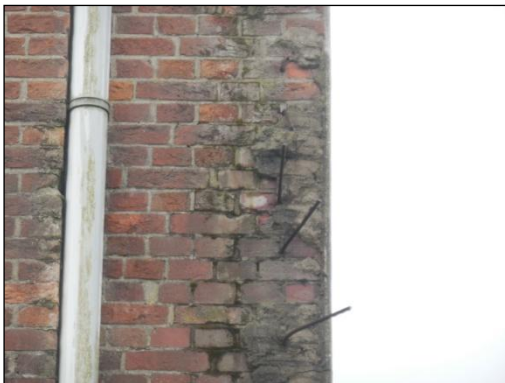
Het reeds gesloopte deel van het voormalige brandweercomplex was verbonden met het gebouw aan de noordwestgevel. De sporen van het voormalige bouwvolume zijn duidelijk zichtbaar. Delen van de gevel dienen hier hersteld te worden. Het onderste deel van de gevel is voorzien van een laag pleisterwerk. Deze laag dient op het gehele onderste deel van de gevel nieuw aangebracht te worden zodat een egale afwerking zichtbaar is. De tijdens de sloop beschadigde hoeken van het gebouw dienen aangeheeld te worden. Restanten van metalen verbindingen dienen verwijderd te worden.

*Beschadigde gevel, restanten wapening gesloopt deel*

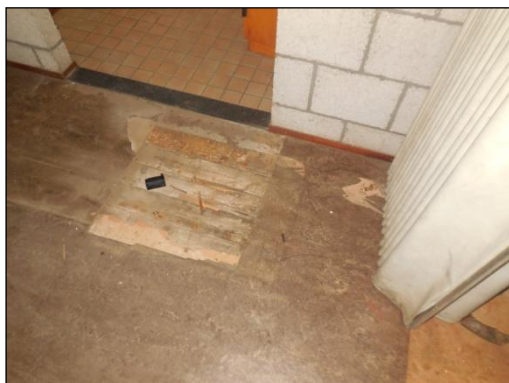
De vloeren in het gebouw zijn vrijwel geheel uitgevoerd in hout. De begane grondvloer en verdiepingvloer zijn deels uitgevoerd in beton. De houten begane grondvloer is aan de onderzijde niet toegankelijk door het ontbreken van een kruipluik. De vloerdelen zijn afgewerkt met een laag linoleum. De onderhoudsconditie van de vloer is derhalve niet met zekerheid vast te stellen. Op één plaats is een sparing in de vloerafwerking aanwezig waar de houten vloerdelen zichtbaar zijn. Deze verkeren in een matige conditie. Mogelijk hebben overstromingen in de jaren '90 schade aan de houten vloeren als gevolg gehad. Afhankelijk van de nieuwe functie van het gebouw is het aannemelijk dat er een nieuwe betonvloer

*Sparing in de vloerafwerking op de begane grond, houten vloerdelen zichtbaar*

aangebracht zal moeten worden. Derhalve zijn kosten opgenomen voor het verwijderen van de bestaande begane grondvloer.

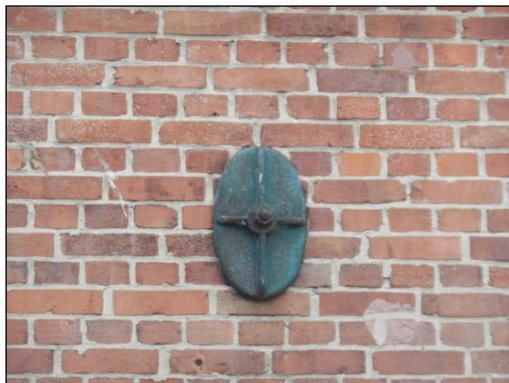
Op de gevels zijn smeedijzeren balkankers en gietijzeren rozetten zichtbaar. Het schilderwerk op het metaalwerk is vrijwel geheel verdwenen. Het metaalwerk is veelal geoxideerd. Op termijn kan het metaalwerk aangetast worden en kan schade aan het metselwerk ontstaan.

*Gietijzeren rozet*

- loszittende verflagen. Vervolgens een laag nieuw schilderwerk aanbrengen;
- Het conserveren van de gietijzeren gevelrozetten door het ontdoen van roest en loszittende verflagen. Vervolgens een laag nieuw schilderwerk aanbrengen;
- Het verwijderen van metalen restanten van de gevel welke op termijn schade aan het metselwerk kunnen veroorzaken.

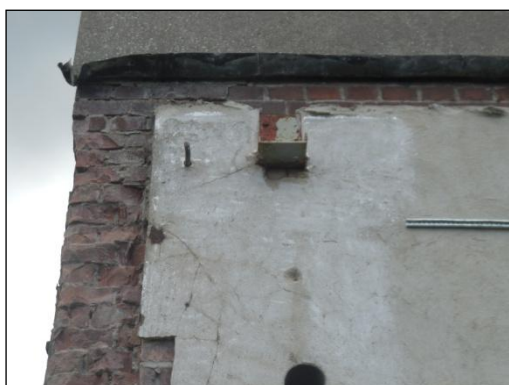
Op verschillende plaatsen in de gevel zijn restanten waargenomen van oude metalen constructieonderdelen. Voornamelijk in de noordwestgevel zijn de restanten van de voormalige aanbouw zichtbaar. Deze dienen te worden verwijderd om schade aan het metselwerk van de gevel door oxidatie te voorkomen.

*Restanten metaalconstructies*

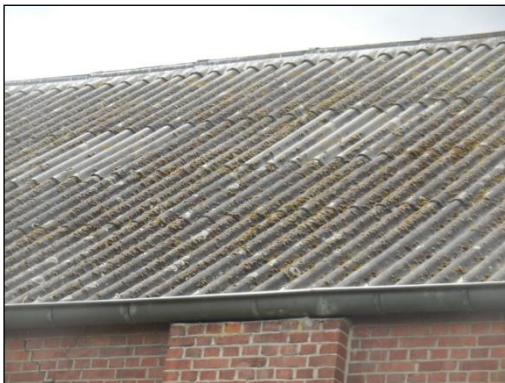
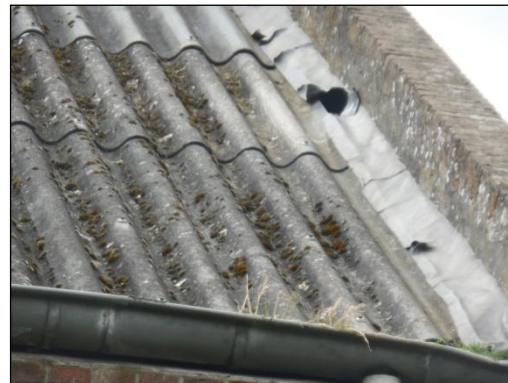
De aansluiting van het dak langs het opgaande werk van de noordoostgevel is afgewerkt met een loodslabbe. Het loodwerk verkeert in een slechte conditie waardoor lekkages kunnen ontstaan. Daarnaast kunnen vogels door de gaten in het loodwerk in het gebouw nestelen.

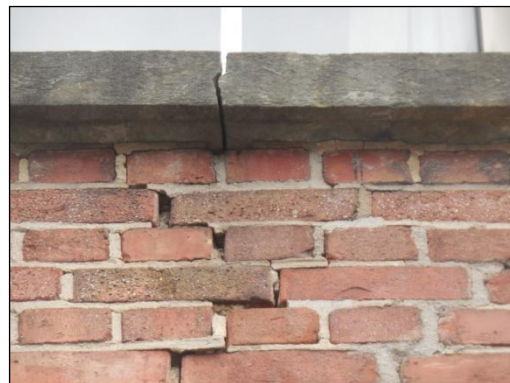
De gevelkozijnen zijn voorzien van hardstenen dorpels. Deze verkeren over het geheel genomen in een redelijke tot goede onderhoudsconditie. Op twee plaatsen zijn scheuren in de dorpels waargenomen. De scheuren zijn waarschijnlijk veroorzaakt door de scheuren in het metselwerk van de gevels. De scheuren in de dorpels zijn waargenomen in het verlengde van de scheuren in het metselwerk. De dorpels dienen hersteld te worden.

*Scheur in de hardstenen dorpel*

- Het herstellen van scheuren in de hardstenen dorpels door het aangelen van de dorpels m.b.v. reparatiemortel.

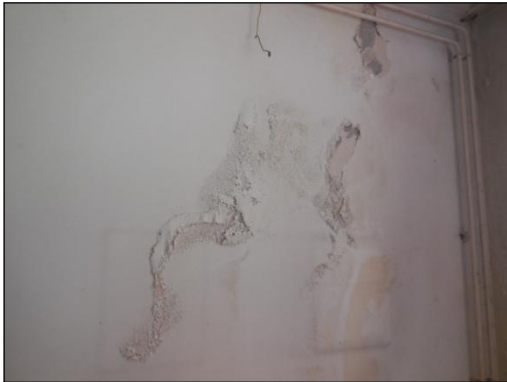
De binnenwanden en de binnenzijde van de buitengevels zijn grotendeels voorzien van pleisterwerk. Het pleisterwerk verkeert overwegend in een redelijke onderhoudsconditie. Ter plaatse van de lekkerende hemelwaterafvoer (noordzijde) is het pleisterwerk beschadigd (vochtschade).

*Vochtschade pleisterwerk noordzijde*

- Plaatselijk herstel van gebrekkig pleisterwerk;
- Afbikken en aanbrengen van nieuwe pleisterwerk ter plaatse van de hoek met vochtschade.

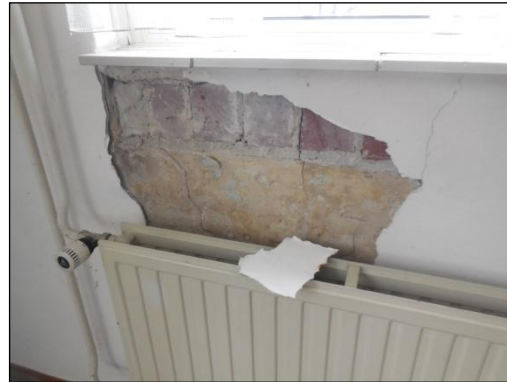
Op verschillende plaatsen is het pleisterwerk losgekomen door zettingen in de gevel en

scheuren in het metselwerk. Deze delen van het pleisterwerk dienen aangeheeld en/of vervangen te worden.

*Losgekomen pleisterwerk*

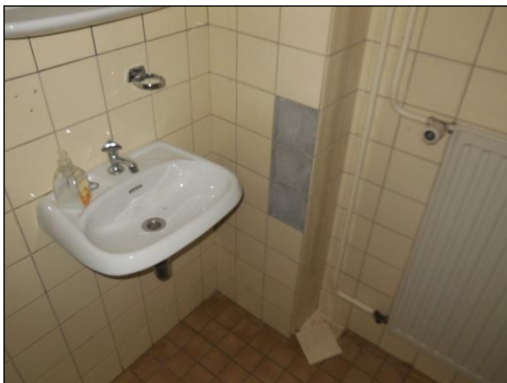
Het wandtegelswerk verkeert in een redelijke onderhoudsconditie, vervanging is niet strikt noodzakelijk. Op één plaats zijn enkele tegels losgekomen. De ondergrond van deze losgekomen tegels is een koof t.b.v. leidingwerk. Mogelijk zijn tegels hier losgekomen door vochtschade. Loszittende tegels dienen verwijderd te worden waarna de tegels opnieuw aangebracht en gevoegd dienen te worden.

*Losgekomen tegelwerk*

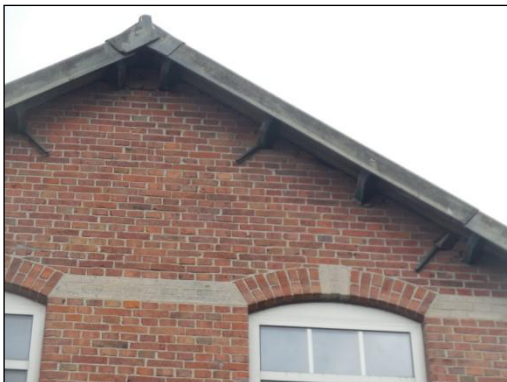
De dakrand van het pand is ter plaatse van de zuidoostgevel afgewerkt met de dakplaten welke elkaar overlappen. Na het vervangen van de dakplaten dient er een nieuwe afwerking aangebracht te worden. Vooralsnog wordt uitgegaan van het aanbrengen van nieuwe houten wind- en dekveren.

*Dakrandafwerking golfplaten*

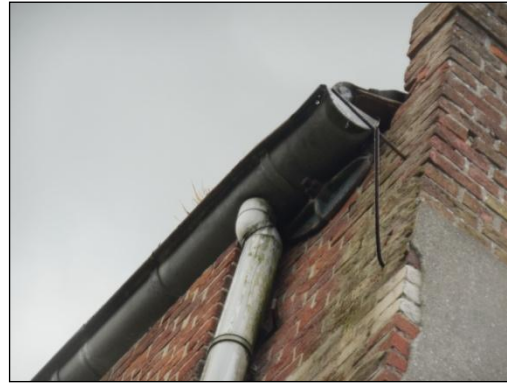
De noordoost- en zuidwestgevel zijn voorzien van een zinken mastgoot, opgehangen aan zinken gootbeugels. De goten wateren af via totaal vier hemelwaterafvoeren. De goten functioneren overwegend naar behoren. Bij de goot boven de entree van het gebouw is sprake van lekkage. Het zinkwerk zal hier vervangen of gerepareerd moeten worden. Binnen afzienbare tijd zullen ook de overige goten vervangen moeten worden.

*Lekkage aan de zinken goot*

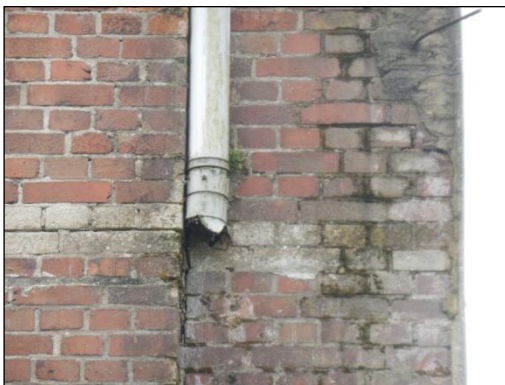
De PVC hemelwaterafvoeren verkeren in een matige tot slechte conditie. Delen van de hemelwaterafvoer ontbreken waardoor schade aan het metselwerk ontstaat. De PVC delen dienen vervangen te worden.

*Deels ontbrekende PVC hemelwaterafvoer*
