# ASBESTINVENTARISATIERAPPORT

## TYPE A Bouwwerken

**Woningen en schuren  
Veldweg 7  
8181 LP HEERDE**

**Projectnummer** : 15121030

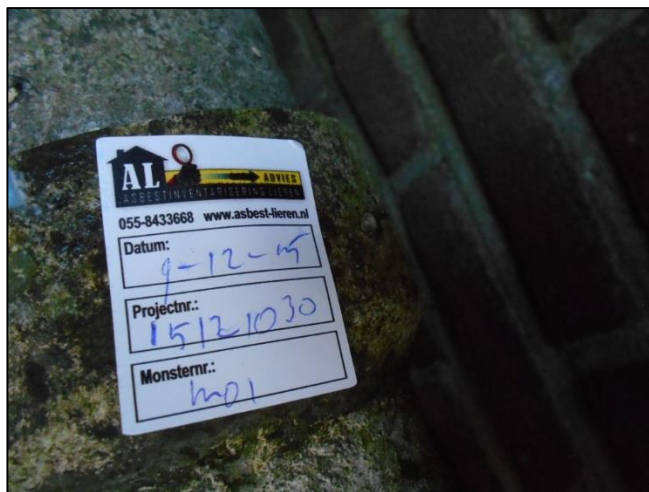
| Volg-nummer | Locatie | Toepassing | Bevestiging | Hoeveelheid | Monster-code | Foto nummer | Soort en % asbest | Risicoklasse | Saneringsadvies en bron-info |
|---|---|---|---|---|---|---|---|---|---|
| 1 | Afgebrande woning | Rookgaskanaal | Ingemetseld | 1 m <sup>1</sup><br>Ø 10 cm | M01AA | 6 en 7 | Chrysotiel 10-15% | 2 | Openluchtsanering.<br>SMA-rt rapport nr. 445279 |

Foto 6: Afgebrande woning: Rookgasafvoer (M01AA)

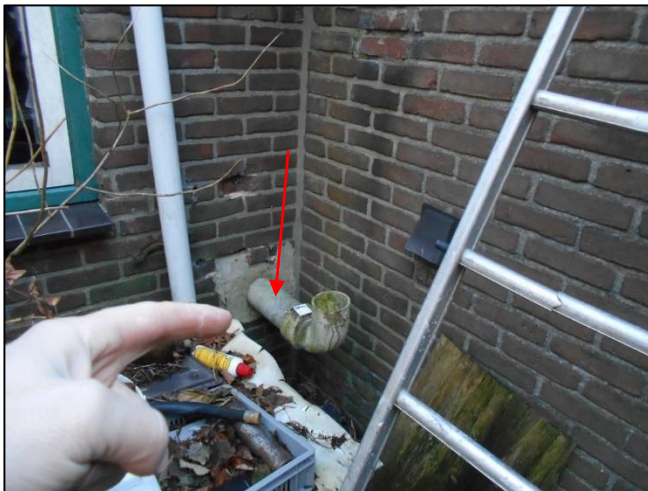
Foto 7: Afgebrande woning: Rookgasafvoer (M01AA)

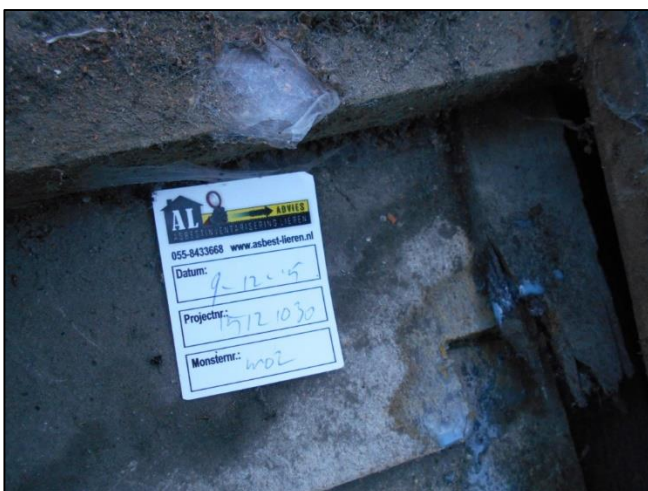
| Volg-nummer | Locatie | Toepassing | Bevestiging | Hoeveelheid | Monster-code | Foto nummer | Soort en % asbest | Risicoklasse | Saneringsadvies en bron-info |
|---|---|---|---|---|---|---|---|---|---|
| 2 | Dak woning 1 | Dakbeschot en zijwangen dakkapel | Gespijkerd | 95 m <sup>2</sup> | M02AA | 11 t/m 15 | Chrysotiel 2-5% | 2 | Openluchtsanering.<br>SMA-rt rapport nr. 445297 |

Foto 11: Woning 1: Dakbeschoot (M02AA)

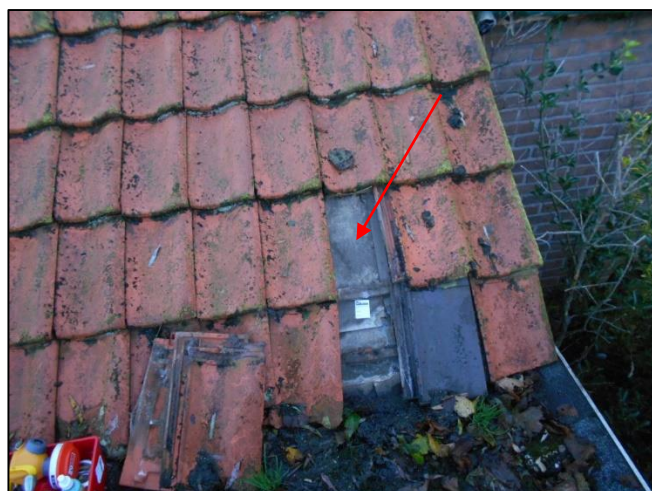
Foto 12: Woning 1: Dakbeschoot (M02AA)

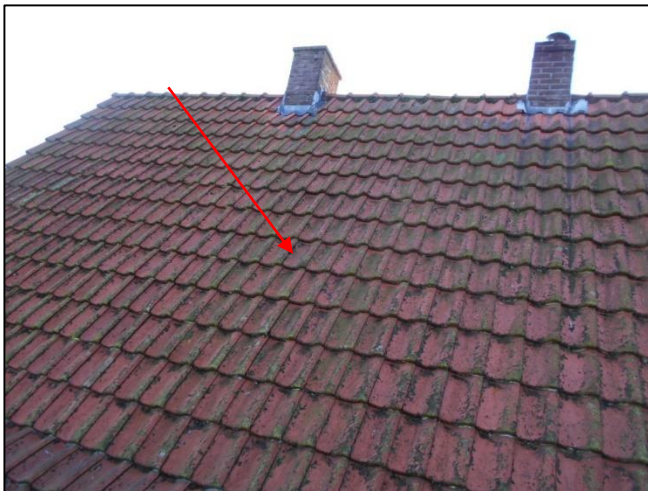
Foto 13: Woning 1: Dakbeschot (M02AA)

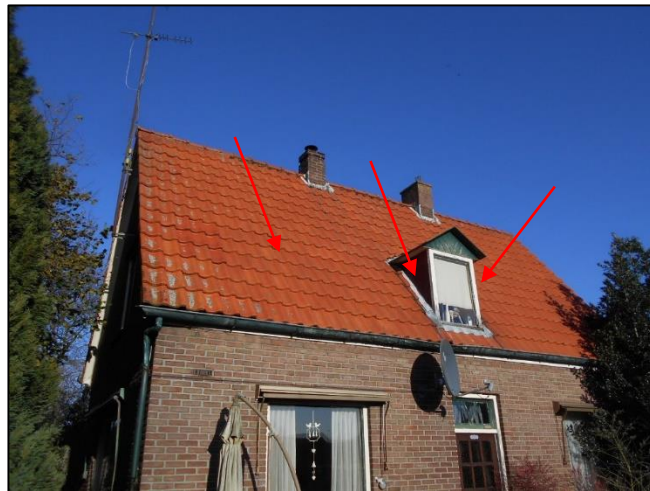
Foto 14: Woning 1: Dakbeschot en zijwangen dakkapel (M02AA)

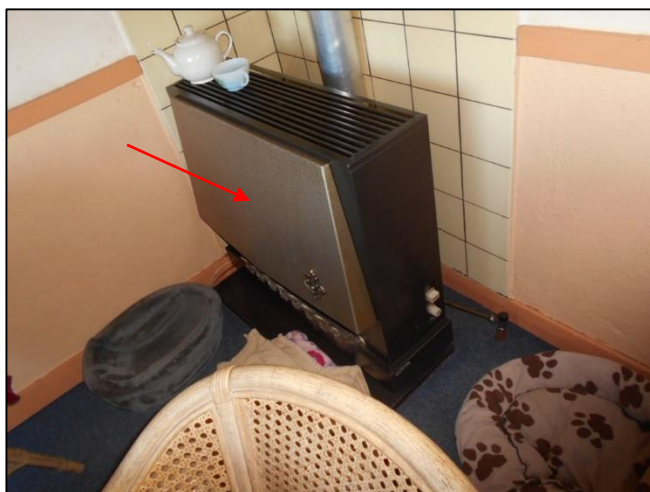
Volgens het Handboek Asbest van Intechnum is de aangetroffen gaskachels vermoedelijk asbesthoudend en dienen in het geheel onder risicoklasse 1 te worden verwijderd.

Foto 21: Woning 1: Keuken: Gaskachel Siegler (M050)

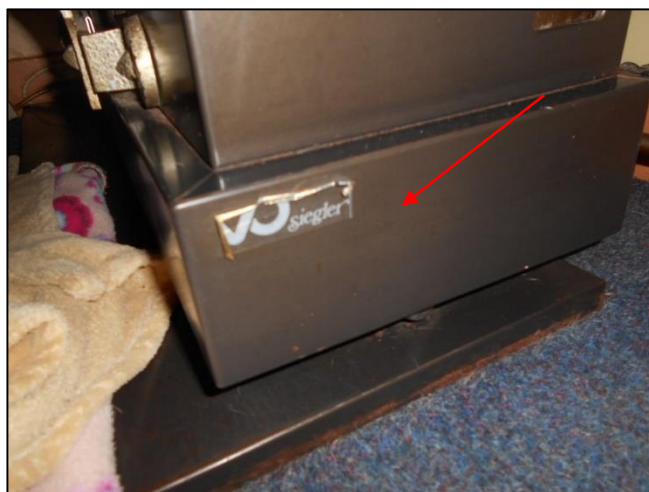
Foto 22: Woning 1: Keuken: Gaskachel Siegler (M050)

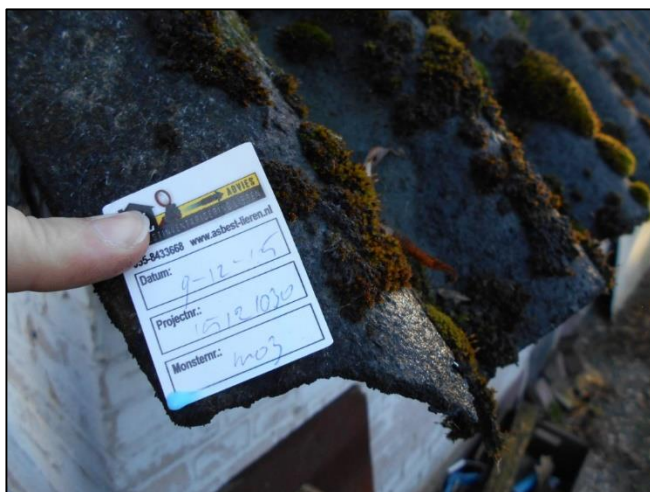
| Volg-nummer | Locatie | Toepassing | Bevestiging | Hoeveelheid | Monster-code | Foto nummer | Soort en % asbest | Risicoklasse | Saneringsadvies en bron-info |
|---|---|---|---|---|---|---|---|---|---|
| 3 | Dak woning 2 | Golfplaten dak en afdak | Geschroefd | 52 m <sup>2</sup> | M03AA | 27 t/m 31 | Chrysotiel 15-30%<br>Crocidoliet 5-10% | 2 | Openluchtsanering.<br>SMA-rt rapport nr. 445320 |

Foto 27: Woning 2: Golfplaten dak (M03AA)

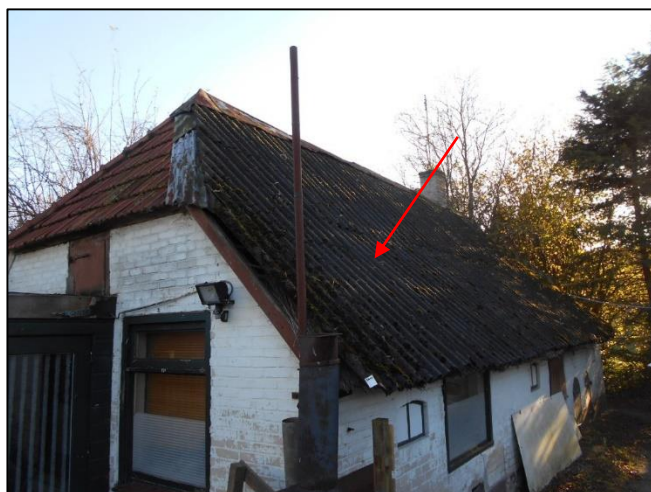
Foto 28: Woning 2: Golfplaten dak (M03AA)

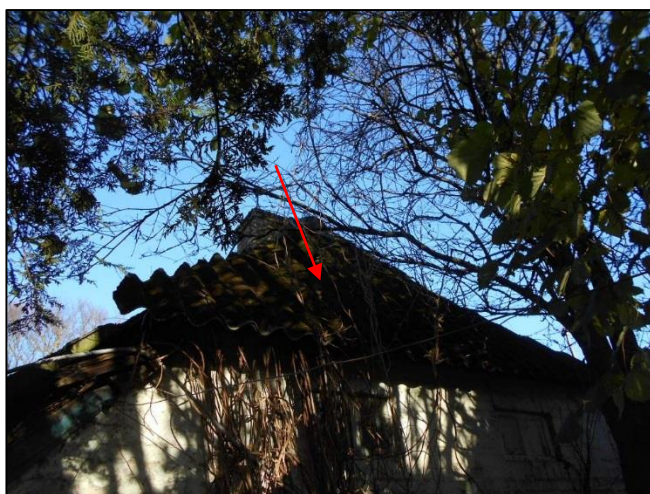
Foto 29: Woning 2: Golfplaten dak (M03AA)

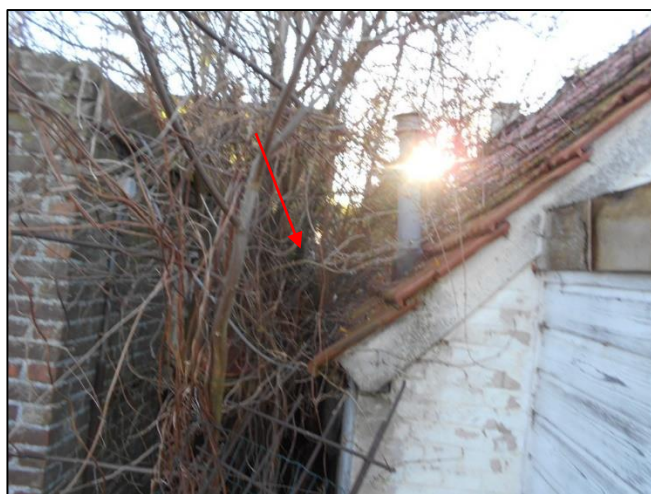
Foto 30: Woning 2: Golfplaten afdak (M03AA)

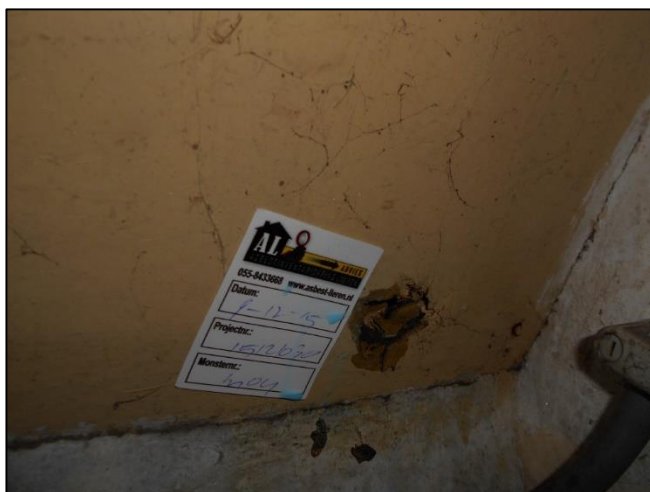
| Volg-nummer | Locatie | Toepassing | Bevestiging | Hoeveelheid | Monster-code | Foto nummer | Soort en % asbest | Risicoklasse | Saneringsadvies en bron-info |
|---|---|---|---|---|---|---|---|---|---|
| 4 | Bergruimte woning 2 | Vlakke plaat | Gespijkerd | 2 m <sup>2</sup> | M04AA | 33 t/m 35 | Chrysotiel 2-5% | 2 | Containment.<br>SMA-rt rapport nr. 445325 |

Foto 33: Woning 2: Bergruimte: Vlakke plaat (M04AA)

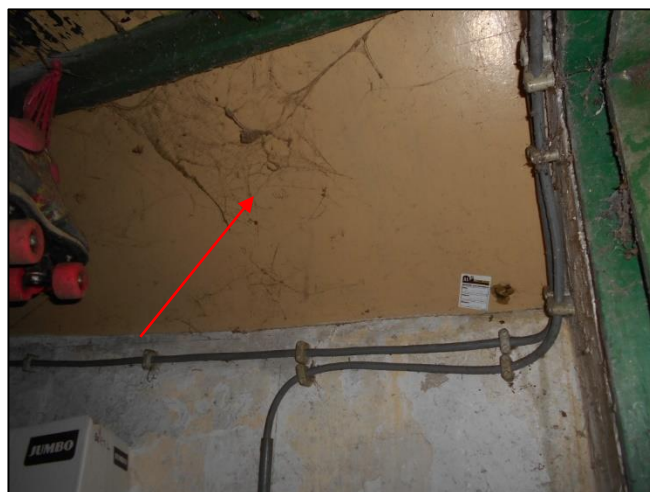
Foto 34: Woning 2: Bergruimte: Vlakke plaat (M04AA)

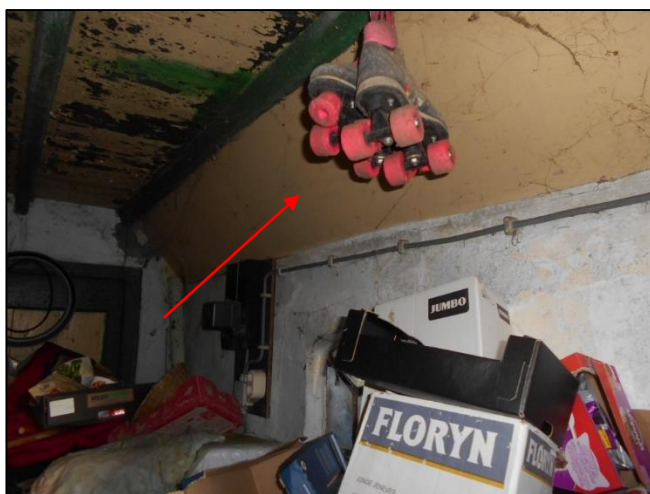
Foto 35: Woning 2: Bergruimte: Vlakke plaat (M04AA)

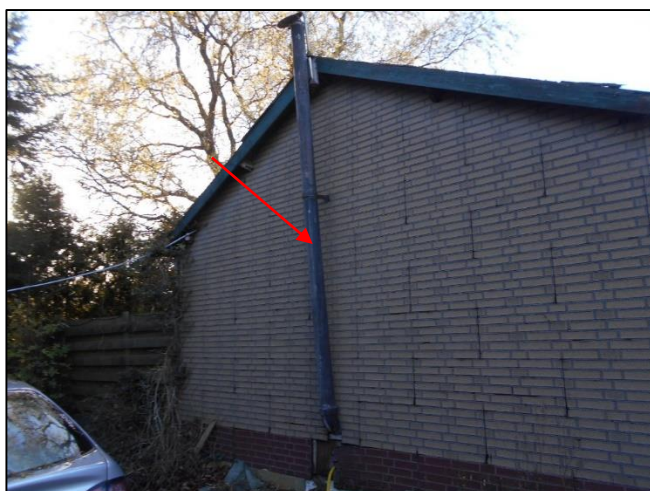
Foto 41: Woning 4: Buitenzijde: Buis (M01AZ)

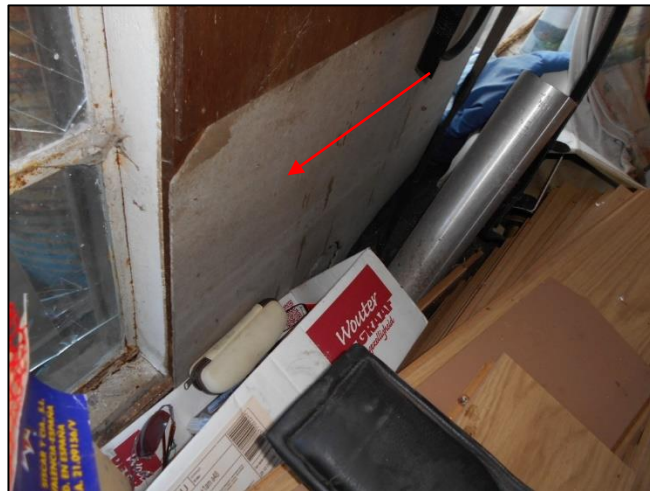
Foto 50: Schuur 1: Binnenzijde: Vlakke plaat (M04AZ)

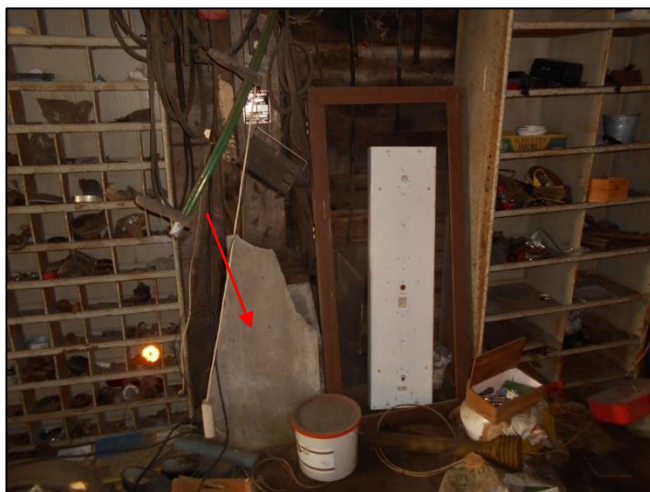
Foto 55: Schuur 2: Binnenzijde: Restant vlakke plaat (Los) (M04AZ)

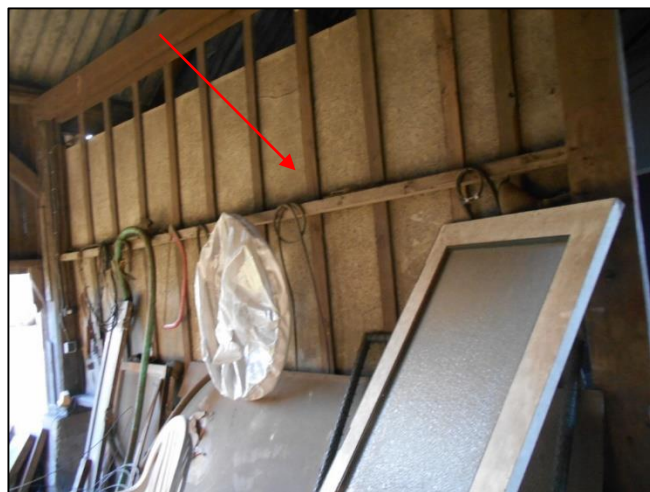
Foto 56: Schuur 2: Binnenzijde: Wandbeplating (M04AZ)

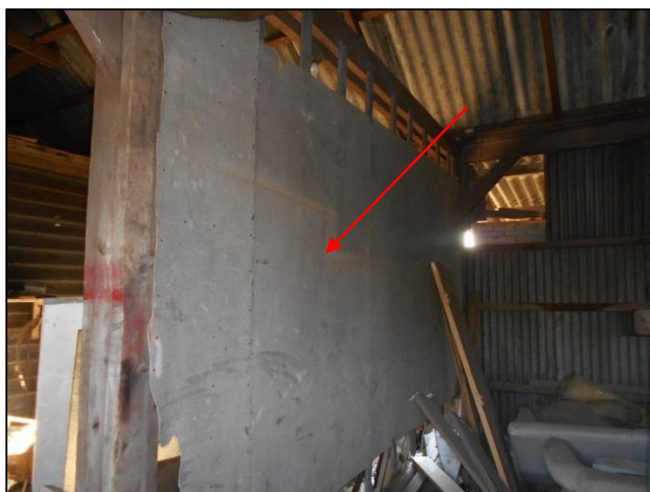
Foto 57: Schuur 2: Binnenzijde: Wandbeplating (M04AZ)

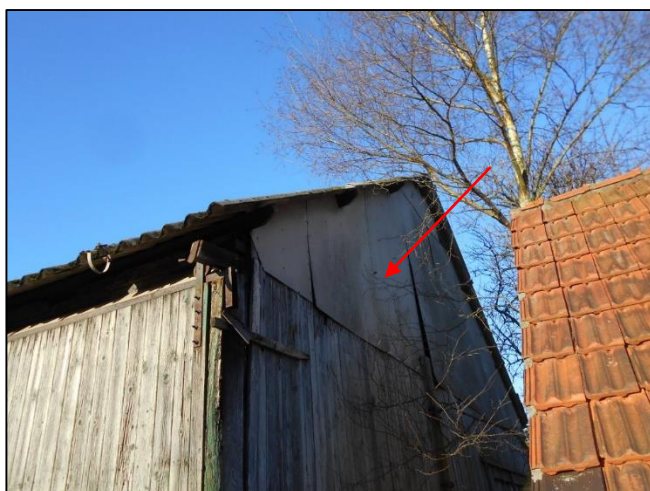
Foto 59: Schuur 2: Buitenzijde: Wandbeplating (M04AZ)

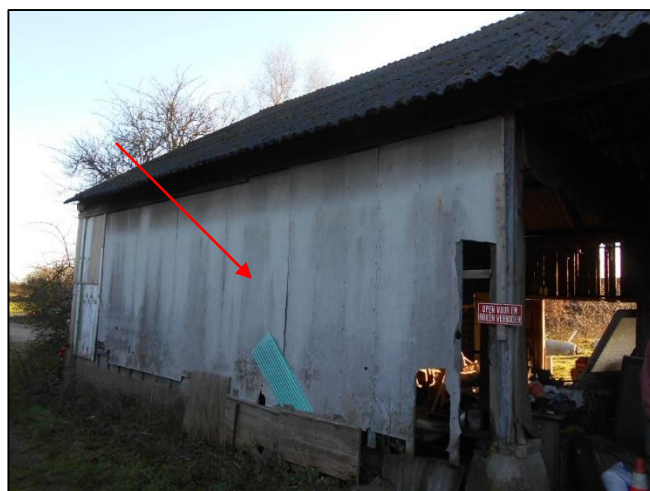
Foto 60: Schuur 2: Buitenzijde: Wandbeplating (M04AZ)

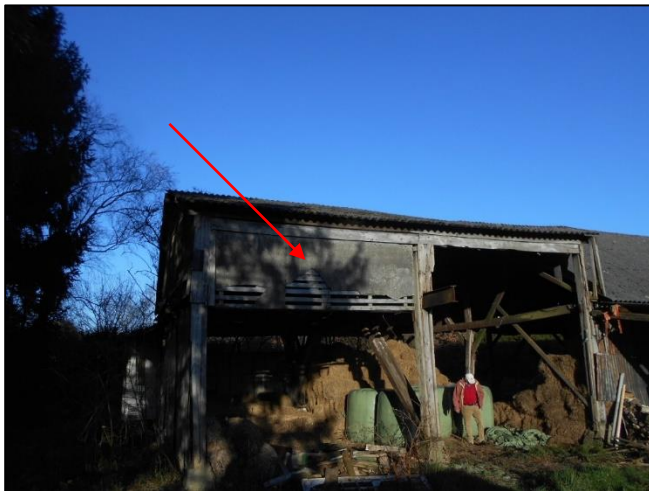
Foto 61: Schuur 2: Buitenzijde: Wandbeplating (M04AZ)

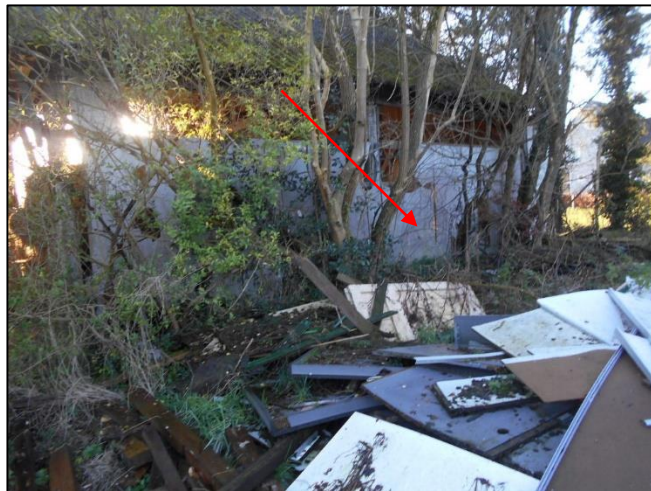
Foto 62: Schuur 2: Buitenzijde: Wandbeplating (M04AZ)

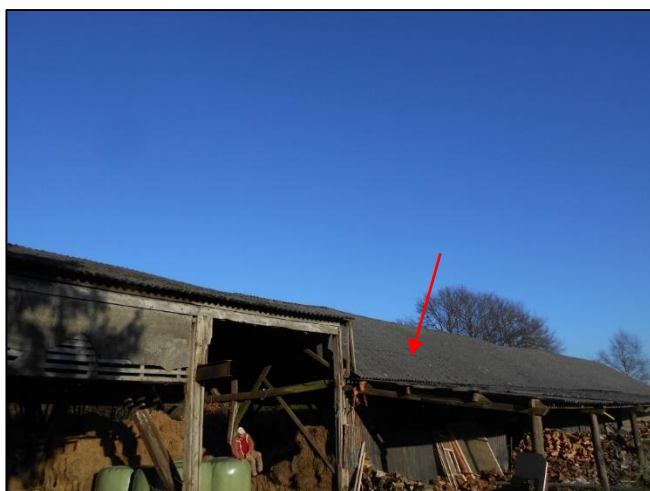
Foto 65: Schuur 2: Golfplaten dak (M03AZ)

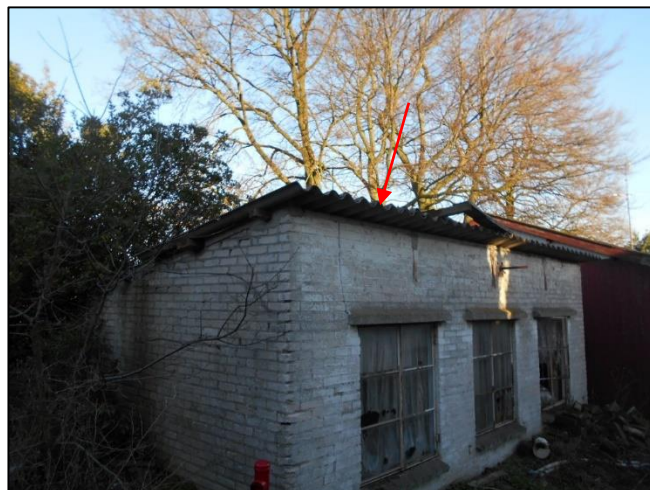
Foto 70: Schuur 3: Golfplaten dak (M03AZ)

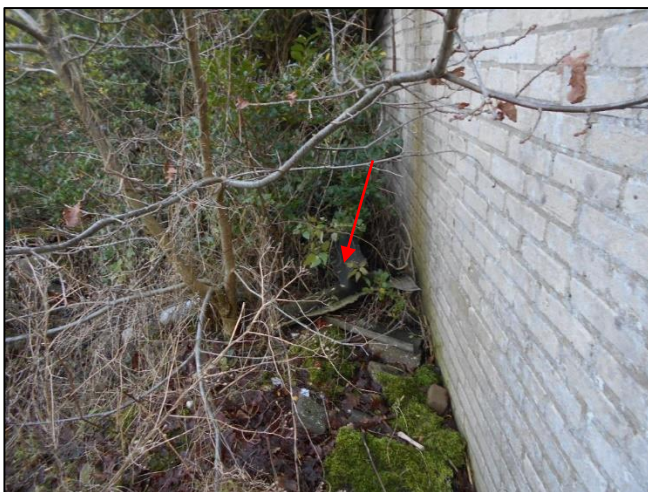
Foto 71: Naast en op schuur 3: Restanten golfplaten (M03AZ)

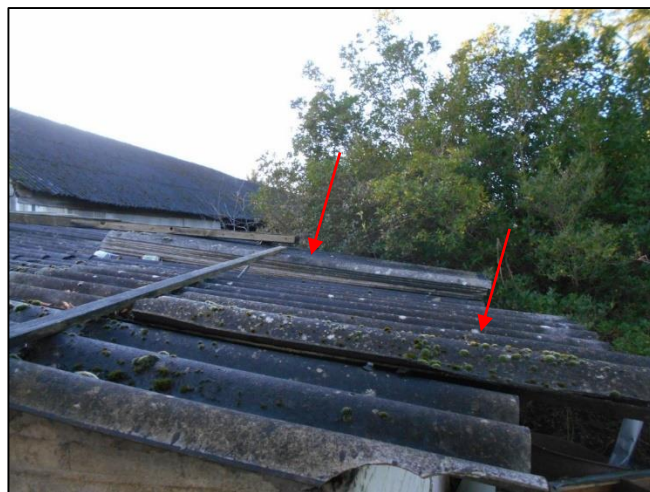
Foto 72: Naast en op schuur 3: Restanten golfplaten (M03AZ)
