# ASBESTINVENTARISATIERAPPORT

## TYPE A Bouwwerken

**Woningen en schuren  
Veldweg 7  
8181 LP HEERDE**

**Projectnummer** : 15121030

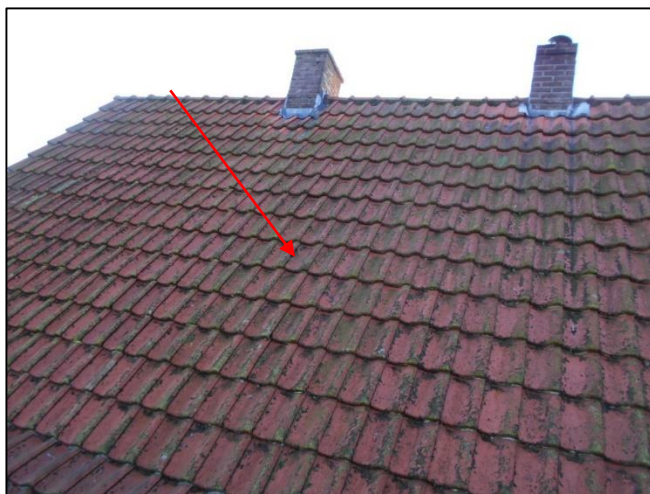
| Volg-nummer | Locatie | Toepassing | Bevestiging | Hoeveelheid | Monster-code | Foto nummer | Soort en % asbest | Risicoklasse | Saneringsadvies en bron-info |
|---|---|---|---|---|---|---|---|---|---|
| 2 | Dak woning 1 | Dakbeschot en zijwangen dakkapel | Gespijkerd | 95 m <sup>2</sup> | M02AA | 11 t/m 15 | Chrysotiel 2-5% | 2 | Openluchtsanering.<br>SMA-rt rapport nr. 445297 |

Foto 13: Woning 1: Dakbeschot (M02AA)

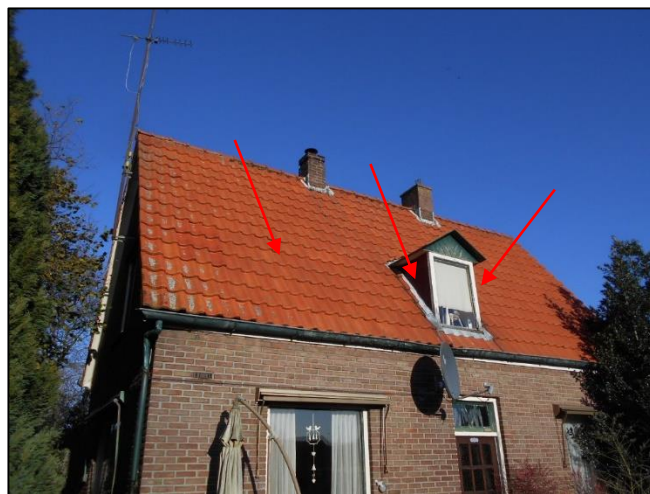
Foto 14: Woning 1: Dakbeschot en zijwangen dakkapel (M02AA)

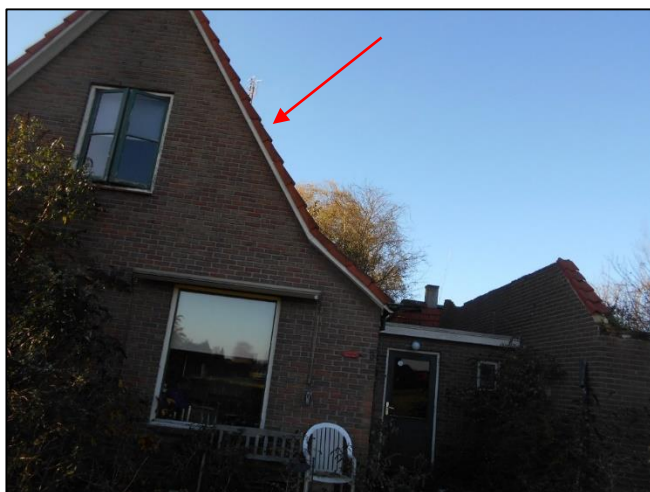
Foto 15: Woning 1: Dakbeschot (M02AA)

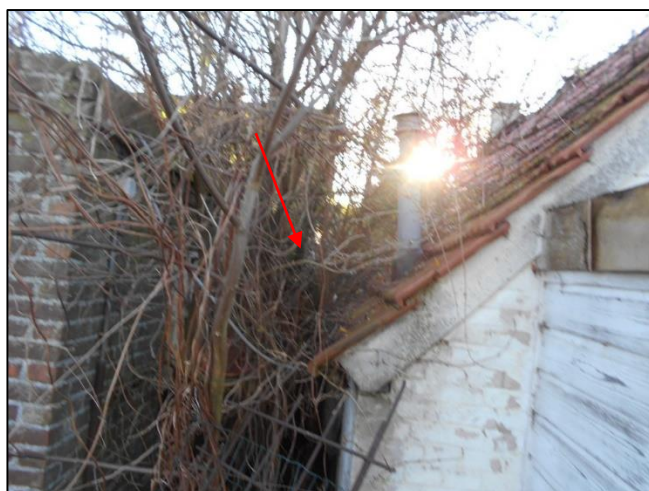
| Volg-nummer | Locatie | Toepassing | Bevestiging | Hoeveelheid | Monster-code | Foto nummer | Soort en % asbest | Risicoklasse | Saneringsadvies en bron-info |
|---|---|---|---|---|---|---|---|---|---|
| 3 | Dak woning 2 | Golfplaten dak en afdak | Geschroefd | 52 m <sup>2</sup> | M03AA | 27 t/m 31 | Chrysotiel 15-30%<br>Crocidoliet 5-10% | 2 | Openluchtsanering.<br>SMA-rt rapport nr. 445320 |

Foto 30: Woning 2: Golfplaten afdak (M03AA)

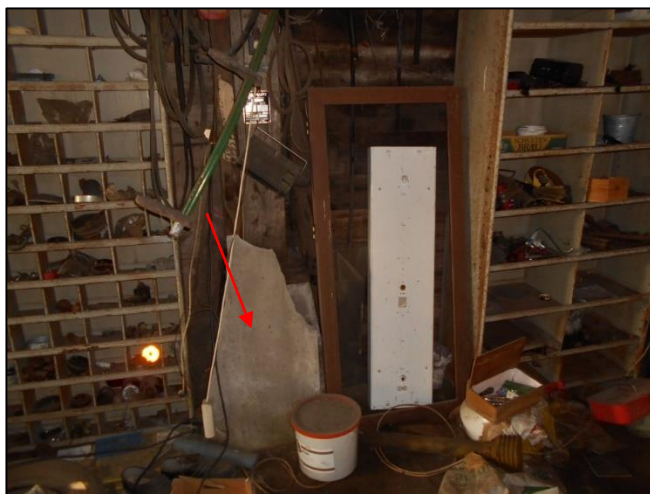
Foto 55: Schuur 2: Binnenzijde: Restant vlakke plaat (Los) (M04AZ)

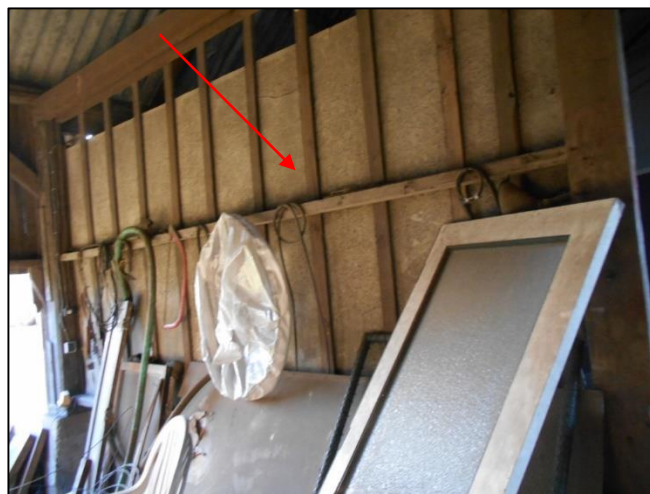
Foto 56: Schuur 2: Binnenzijde: Wandbeplating (M04AZ)

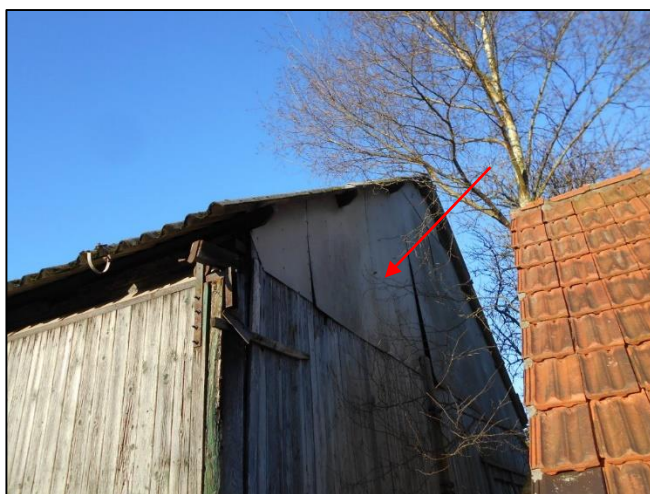
Foto 59: Schuur 2: Buitenzijde: Wandbeplating (M04AZ)

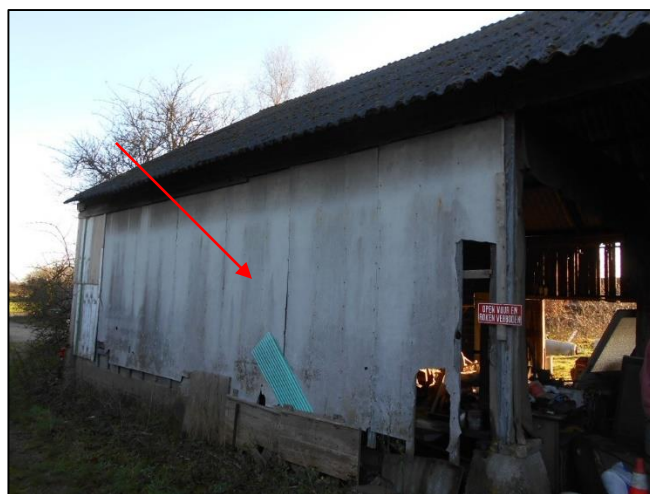
Foto 60: Schuur 2: Buitenzijde: Wandbeplating (M04AZ)

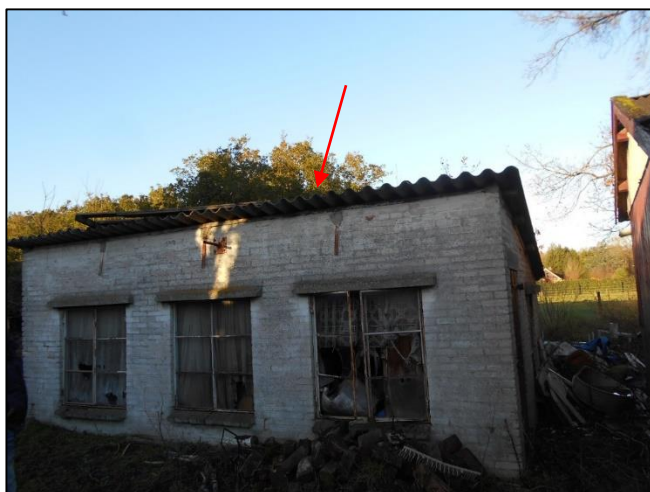
Foto 69: Schuur 3: Golfplaten dak (M03AZ)

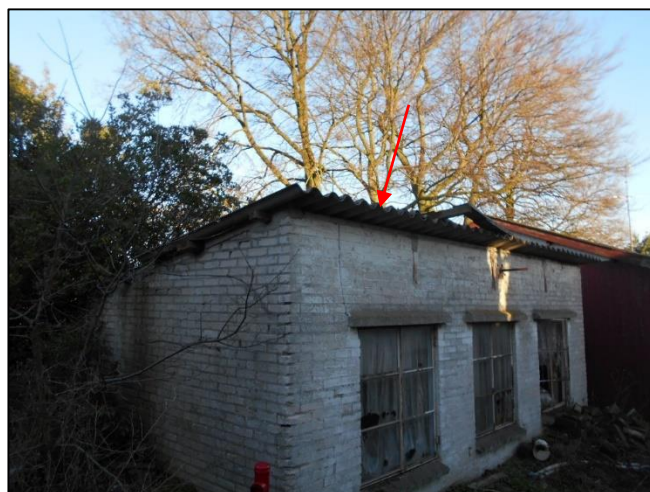
Foto 70: Schuur 3: Golfplaten dak (M03AZ)

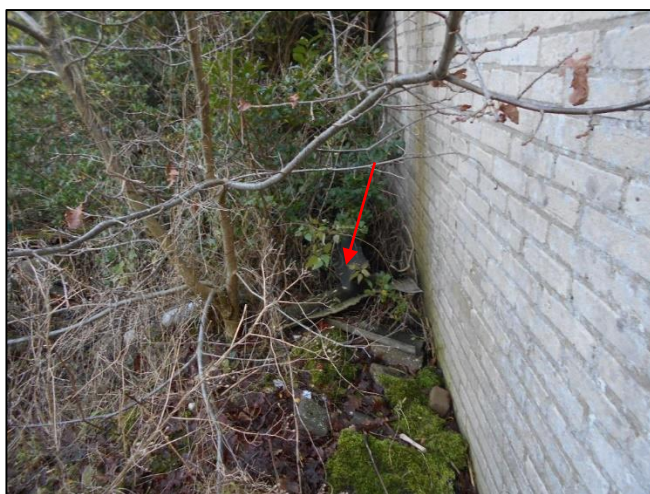
Foto 71: Naast en op schuur 3: Restanten golfplaten (M03AZ)

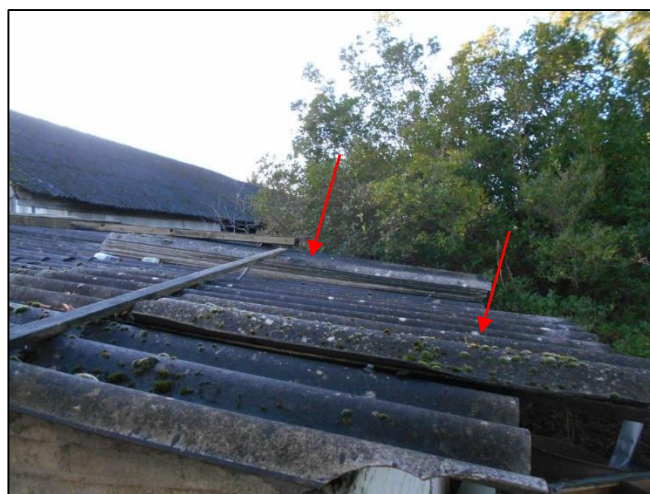
Foto 72: Naast en op schuur 3: Restanten golfplaten (M03AZ)
