## Vervangingsplan bomen

Griftdijk

Heerde

20220911

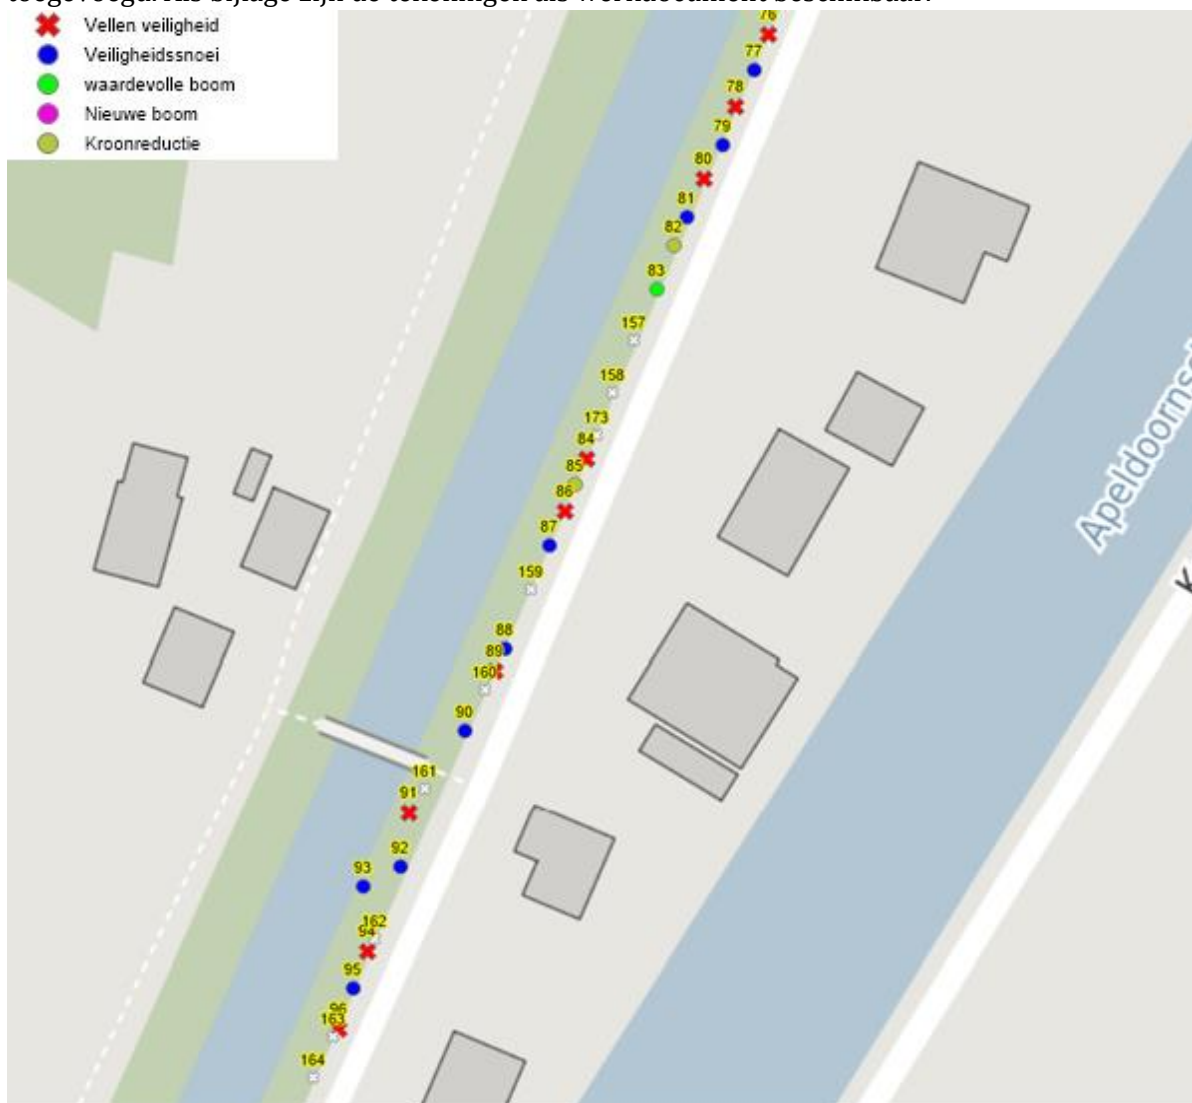
Op onderstaande afbeelding zijn de diverse maatregelen zichtbaar per boom ook is de legenda toegevoegd. Als bijlage zijn de tekeningen als werkdocument beschikbaar.

Bij meerdere bomen is grof dood hout aanwezig in de kroon. Dit grove dode hout kan gemakkelijk uitbreken en daarbij (letsel)schade veroorzaken. We adviseren om dit dode hout te (laten) verwijderen.

Bij diverse bomen wordt geadviseerd om een enkele of meerdere breukgevaarlijke takken in te nemen om zo de mechanische belasting en daarmee de kans op uitbreken te minimaliseren. Het gaat veelal om mechanisch overbelaste takken. Door het kappen in een laanstructuur waarbij de bomen kort op elkaar staan komen de kronen ineens vrij te staan en valt de gezamenlijke kroonstructuur weg. Voor de te behouden bomen is het aan te raden deze overbelaste takken in te nemen. Voor 55 bomen wordt geadviseerd dode taken te verwijderen en mechanische overbelasting te verminderen. *Om verstoring te voorkomen is het aan te raden bomen naast of in de buurt van vleermuisbomen met accugereedschap te snoeien en geen takken in of tegen deze bomen aan te laten vallen.*

De bomen met geschikte holtes en met sporen van of met vleermuizen moeten gekandelaberd worden, de bomen worden zo terug gezet dat 50-75 van de kroon verdwijnt. Hier wordt de holte behouden en zal er door de overgebleven takken een kroonvorm blijven. Voor 6 bomen is deze maatregel ingezet. *Om verstoring te voorkomen is het aan te raden deze snoei middels accugereedschap uit te voeren*

Wanneer er bij bomen ernstige gebreken worden waargenomen, wordt er geadviseerd om deze bomen te verwijderen vanuit veiligheidsoogpunt. Betreffende bomen zijn veelal afgestorven of vertonen afstervingsverschijnselen. Daarnaast is op basis van dunning een selectie gemaakt op de aanwezige bomen. op basis van deze selectie kunnen er in de eerste ronde 60 bomen gekapt worden.

Door het aanplanten van bomen wordt er een aanzet gemaakt om de komende jaren een vervangende groene muur te laten groeien als foerageergebied van vleermuizen. Vanuit de huidige ruimte en na het kapen van bomen kunnen er 50 bomen geplant worden.

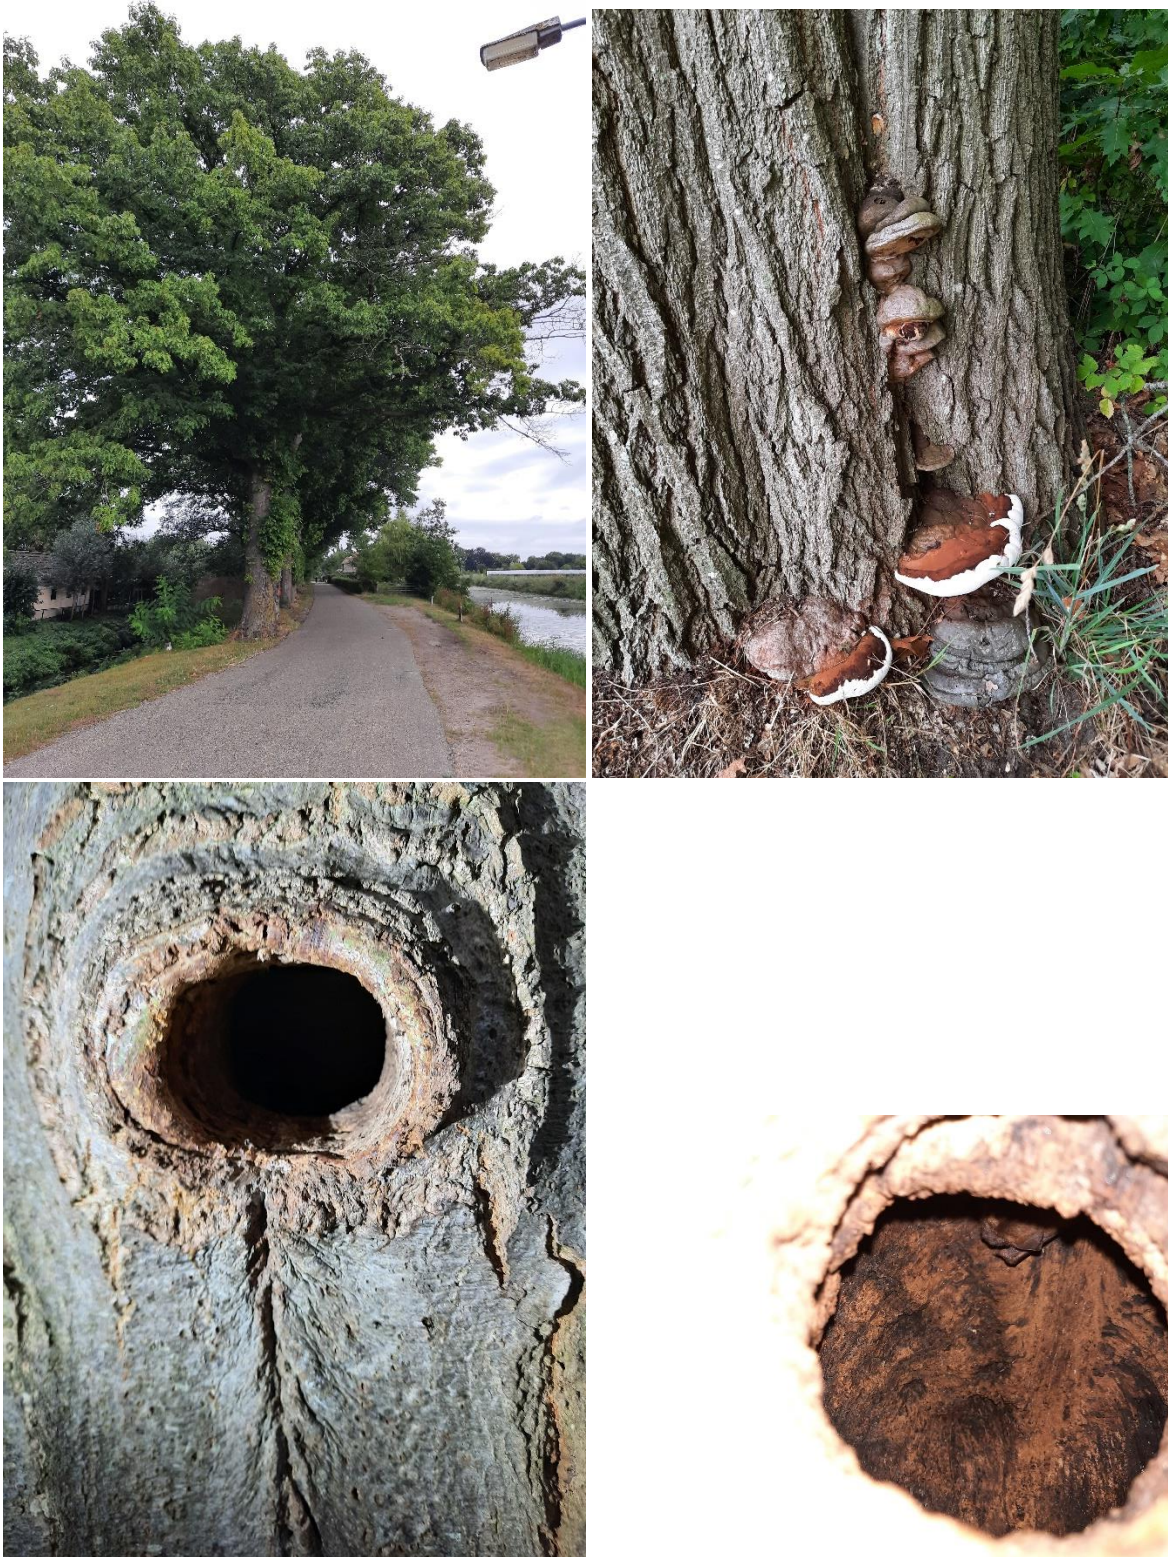
Tijdens de eerste schifting zijn er diverse bomen aangetroffen welke in een eerder stadium op stam gezet zijn om veiligheidsredenen, daarnaast zijn er nog 4 bomen aangemerkt om te kappen wegens gebreken aan de stamvoet.

In 3 bomen zijn vleermuizen aangetroffen tijdens de inspectie op hoogte. De locaties komen overeen met de aangegeven locaties in het faunarapport. Daarnaast zijn in enkele holtes sporen van vleermuizen aangetroffen.

1: de laan met bomen, 2: ernstige rot stamvoet, 3: geschikte holte, 4: vleermuis in holte

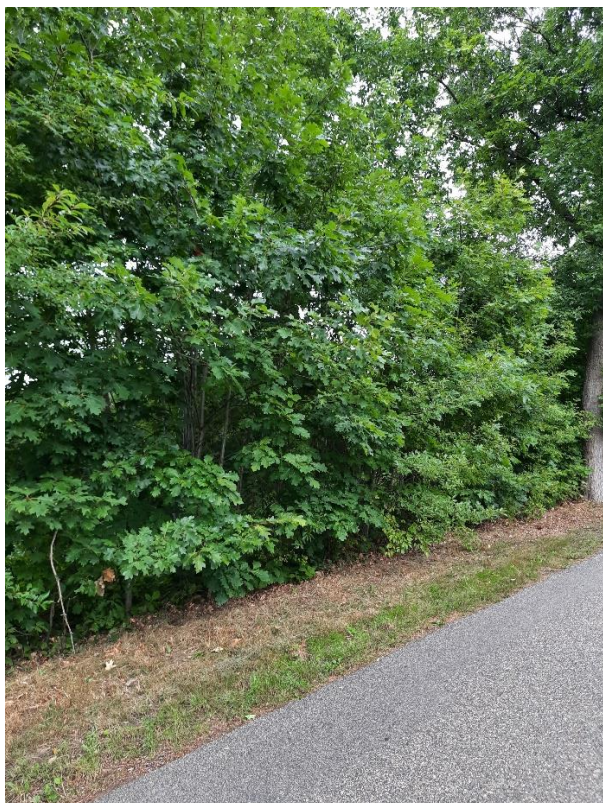
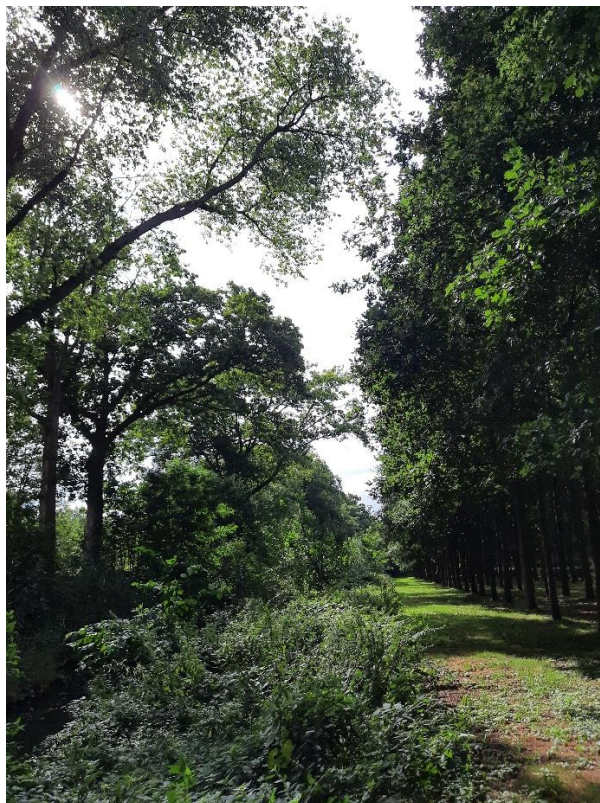
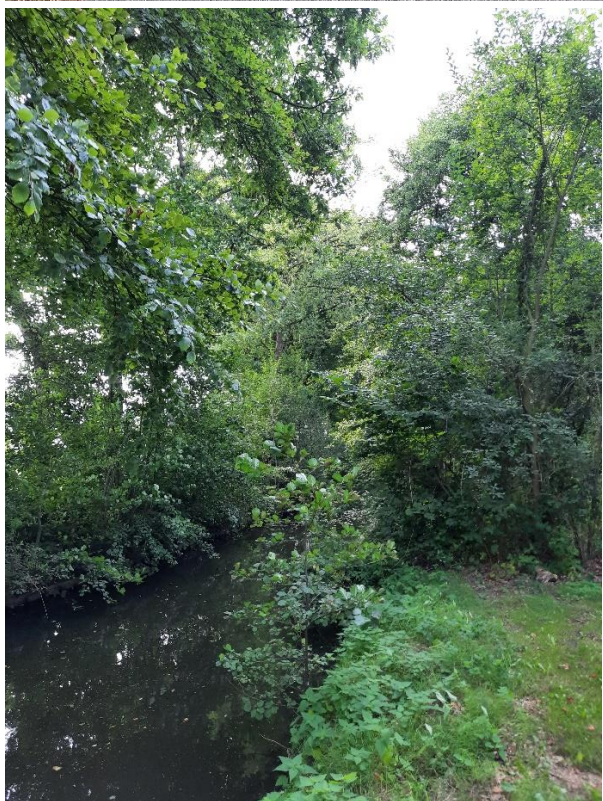
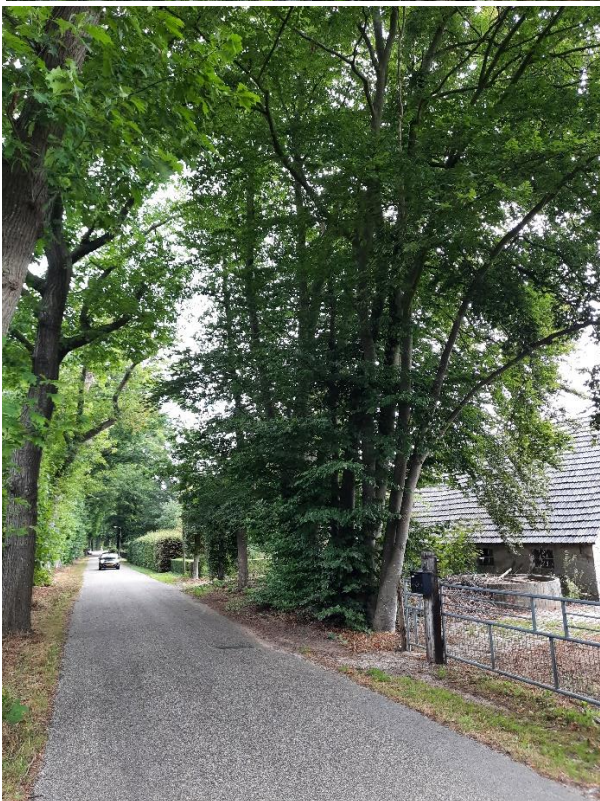
- **Door gebruik te maken van andere aanwezige groene structuren (de houtsingel van els en Amerikaanse eik onder de bomen, particulier aan de Griftdijk en de eikenstructuur aan de andere zijde van de Grift) is het mogelijk grotere gaten te laten vallen in de laan. Wanneer deze door groeien de komende jaren zal dit voor 2023 ook wederom mogelijk zijn.**

1: groene wal met elzen en eiken opslag, 2: groene eikenstructuur overzijde Grift, 3: bosvak overzijde grift, 4: groene wal particulier
