# **Adviesrapportage onderhoud en beheer lanen Skoatterwald**

**Bestaande lanen en nieuwe aanplant**

projectnummer 403211

11 december 2015

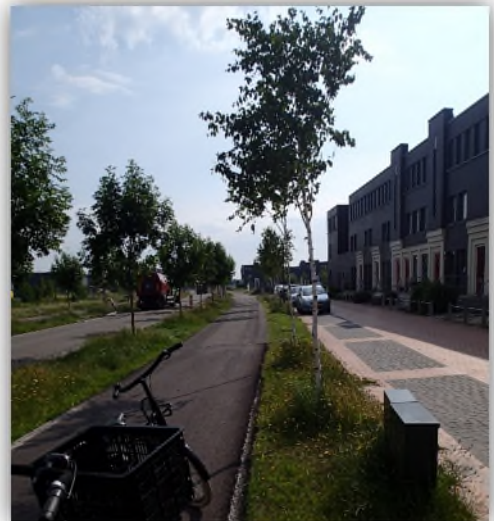
Langs het gehele tracé zijn groeiverschillen zichtbaar, mede veroorzaakt doordat ze in verschillende fases zijn aangeplant.

De essen staan nog redelijk in blad, echter bijna alle zijn aangetast door de essentaksterfte (zie toelichting in onderstaand tekstblok). De ziekte is zichtbaar door de dode uiteinden van de takken met dode bruine bladeren en de donker verkleurde bast.

Gebaseerd op de resultaten uit bovenstaand afwegingskader wordt geadviseerd de essen te kappen en te vervangen door een vitale robuuste soort.

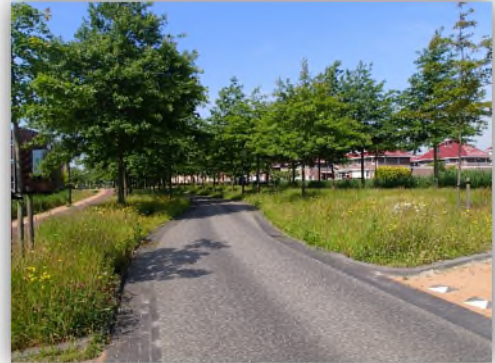
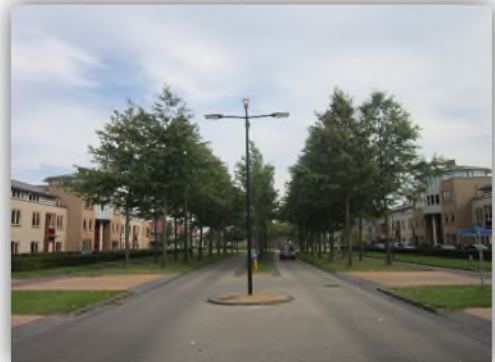
In het huidige beeld zijn groeiverschillen zichtbaar. De eiken in de ca. 6 m brede zijbermen ontwikkelen zich goed en gelijkmatig. Deze dubbele rijen staan in blokverband met een plantafstand van ca. 8 m x 3 m. De bomen staan relatief dicht op de weg, ca. 1,50 m. De beschikbare groeiruimte per boom is ca. 24 m<sup>3</sup>.

In verband met de groeiachterstand van de middelste rij eiken, wat tegenstrijdig is met de oorspronkelijke visie van de laan, immers geen groeiverschillen, is het advies deze rij te kappen. Het beeld van een brede laan met aan weerszijden een dubbele bomenrij blijft gehandhaafd en deze bomen krijgen meer ruimte om zich te ontwikkelen. Een profiel met allure is ook te realiseren met 4 rijen. De te handhaven bomen in de zijbermen hebben voldoende ondergrondse groeiruimte. De ontwikkeling is, zoals genoemd, afhankelijk van de voedingswaarde en de vochtinhoud van de bodem. Verwacht wordt dat de kronen elkaar in de toekomst zullen raken, zoals bedoeld in de stedenbouwkundige visie, een groen dak.

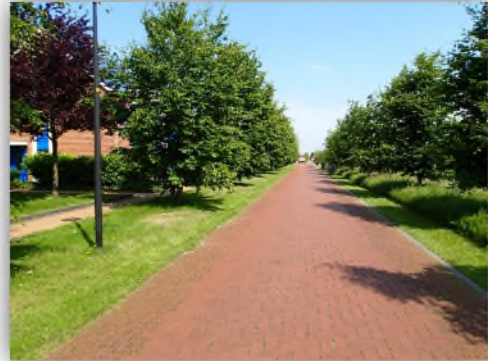
De vitaliteit van de bomen is goed. De plantplaats is voldoende groot en de bomen hebben nog voldoende boven- en ondergrondse groeiruimte. De zijbermen hebben een breedte van 3,5 aan de westzijde en 5 m aan de oostzijde. De onderlinge afstand bedraagt 7,5 m maar is vaak groter door aanwezigheid van inritten en lantaarnpalen. De ondergrondse groeiruimte van de beuken is ca. 26 m<sup>3</sup> aan de westzijde en ca. 37 m<sup>3</sup> aan de oostzijde. Ter hoogte van Baron staan de gevels erg dicht op de bomen, de kronen raken de gevel nog niet. De afstand tot de bebouwing aan de westzijde bedraagt 5,5 m.

Door het hoge opkronen is de kans op zonnebrand op de stam nu aanwezig. De schors van de beuk is vrij dun. Bij plotselinge blootstelling van de stam aan de volle zon door het wegnemen van de zijtakken kunnen door zonnebrand scheuren in de bast ontstaan. Deze scheuren zijn een ideaal milieu waarin gemakkelijk een infectie van de meniezwam ontstaat, hetgeen grote problemen kan geven voor de vitaliteit van de boom.

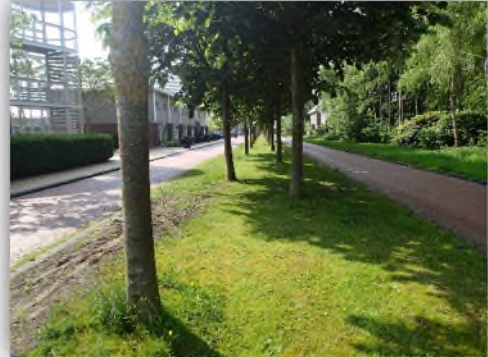
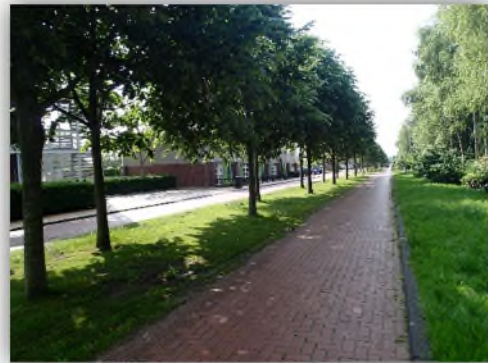
Het noordelijk deel van de laan bestaat uit een dubbele rij lindebomen, waarvan de kronen net in elkaar overlopen. De bomen staan in verschoven verband, in de rij 10 m en 1,75 m uit de kant van de verharding in de ca. 5 m brede middenberm, ca. 25 m<sup>3</sup> groeiruimte per boom. De zuidelijke helft van de lindelaan bestaat uit 2 enkele rijen bomen; de bermen zijn 3,5 m breed (ca. 28 m<sup>3</sup> groeiruimte) aan de oostzijde en 5 m (ca. 40 m<sup>3</sup> groeiruimte beschikbaar) aan de westzijde. De bomen staan ook hier ter hoogte van Baron erg dicht op de gevels, tot ca. 5,5 m. De onderlinge afstand van de bomen is ca. 8 m. De situatie is vergelijkbaar met de Frederik Hendriklaan. De bomen geven een vitaal beeld.

Tilia kenmerkt zich door een vlakke en diepe beworteling. Het vormt een dicht wortelsysteem en maakt wortelopslag. De soort veroorzaakt vaak schade aan verhardingen. In de Willem de Zwijgerlaan is nog geen opdrukkende bestrating waargenomen. Het cunet van de 4 lanen bestaat uit zand en 0,25 m hydraulisch gebonden hoogovenslakken. Door de dichte funderingslaag wordt opdrukken van de bestrating in mindere mate verwacht, maar het is niet uitgesloten dat er opdrukking plaats zal vinden.

Om schade te voorkomen kan over de gehele lengte van de berm een wortelwering aangebracht worden. Dit kost ca. 12 euro per meter en vraagt daarmee een investering, die afgewogen dient te worden in relatie tot de beschikbare beheersbudgetten. Een dergelijke scheidingswand zorgt ervoor dat de wortels niet meer onder de bestrating kunnen komen en beschermt worden tegen wortelkap. De weringswand houdt alleen wortels tegen, maar geleidt niet.

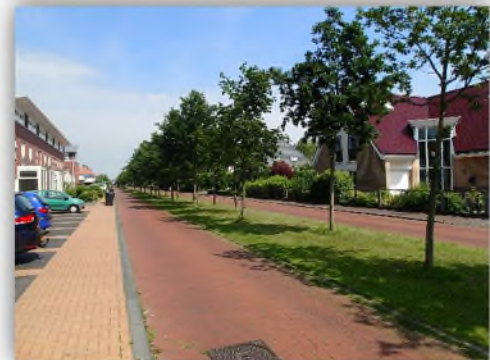
De zomereiken in het deel van de laan bestaande uit een enkele rij aan weerszijden van de rijbaan hebben voldoende groeiruimte. De bomen staan ter plaatse van het midden van de bebouwingsboog erg dicht op de gevels, ca. 6 m.

De dubbele rij zomereiken staan in een vergelijkbaar profiel als de vorige lanen, ca. 25 m3 groeiruimte. Ze hebben voldoende ruimte om te groeien en zijn hoog opgekroond, waardoor de vorm van de boom verstoord is.

Zomereiken wortelen diep en vlak, ze maken geen wortelopslag. Kans op schade aan het wegdek wordt erg klein geacht.

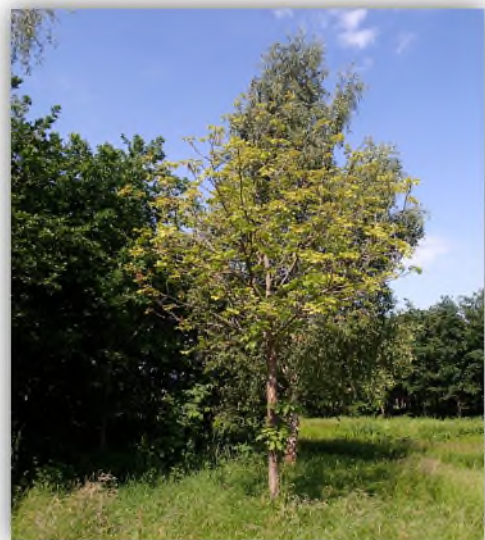
De afgelopen jaren zijn echter veel kastanjabomen weggevallen door de kastanjeziekte. Een groot deel van de bomen heeft een slechte vitaliteit en de verschijnselen van de ziekte zijn duidelijk zichtbaar.

Het beeld van een majestueuze brede groene kastanjelaan is erg verstoord. De verwachting dat een deel van de kastanjes volwaardig uitgroeien is erg klein. De laan zal niet het gewenste beeld krijgen.

Gebaseerd op de resultaten uit bovenstaand afwegingskader wordt geadviseerd de kastanjes te kappen en te vervangen door een vitale robuuste soort.

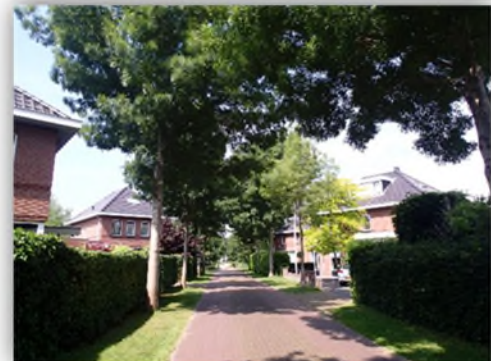
In de Willem Lodewijklaan (bovenste foto) zijn geen problemen zichtbaar. De bomen zijn later aangeplant als in de Luitenant en lijken zich goed te ontwikkelen. In de Luitenant en het verlengde straatje Vaandrig (andere 2 foto's) zijn de bomen fors groter en blijkt de groeiruimte veel te beperkt. De bermen hebben een breedte van 1,75-2 m. De onderlinge afstand is ca. 9 m; de groeiruimte ca. 16 m<sup>3</sup>.

De kronen raken de bebouwing en veroorzaken schade aan daklijsten en gevels. Door het wegnemen van hinderlijke takken hebben enkele essen geen fraaie kroonvorm meer. Ten slotte is ook hier net als in de Domela Nieuwenhuisweg essentaksterfte aangetroffen. Binnen de laanstructuur missen enkele exemplaren.

Het advies is gericht op zorgvuldig regulier beheer en onderhoud, waarbij monitoring belangrijk is. In deze monitoring dient naast de gebruikelijke VTA inspectie aandacht te zijn voor de ontwikkeling van de essentaksterfte en het ontwikkelen van de kronen nabij de gevels.

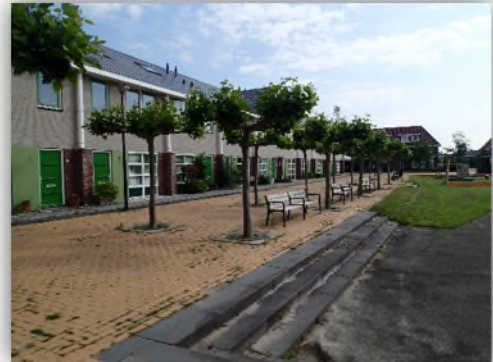
De dakplatanen hebben een fraaie vitale verschijning. Ze zijn regulier gesnoeid en zijn gelijkmatig van vorm. Het huidige beeld is echter rommelig door de onkruid op de verharding. Zoals genoemd heeft de platanen een groot en dicht wortelsysteem. Door de kleine boomspiegels zal de bestrating naar verwachting worden opgedrukt.
