## **BOMEN EFFECT ANALYSE TER COULSTERLAAN**

**In verband met sloop en nieuwbouw**

**Opdrachtgever:**  
Kennemer Wonen  
De heer J. Engels

Projectnummer : P22163  
Datum : 6 februari 2023

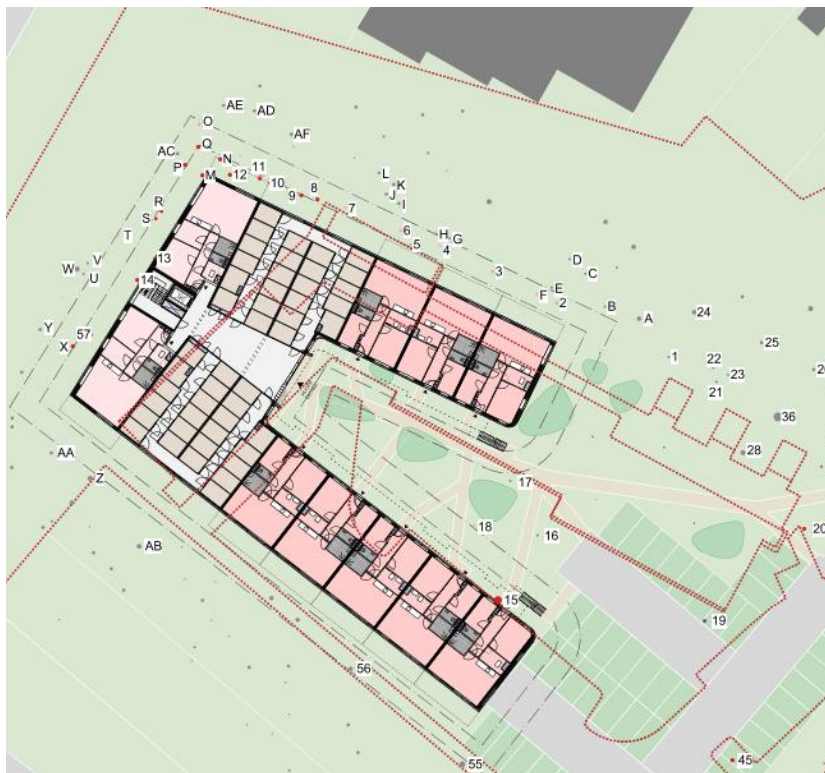
#### 4.1.1 Variant 1

Bij deze variant wordt de lange vleugel aan de zuidelijke zijde gebouwd.

De bomen met de nummers 9, 10, 11, M, N, P, Q, R, S, 13, 14, 15 en 57 staan binnen 2,5 meter van de nieuwe gevellijn en zijn niet te handhaven vanwege de benodigde steigerruimte voor de bouw van het nieuwe pand. Daarnaast zal bij een deel van de bomen in deze zone bij het graven voor de fundering essentiële beworteling wordt beschadigd waardoor én de kwaliteit van de bomen af zal nemen én ook de stabiliteit van de bomen niet meer gegarandeerd kan worden. Dit is met name relevant voor de grotere bomen in dit bestand.

De bomen 2 tot en met 8, 12, F, O, AC, T, X, AG en AH staan 2,5 m tot 5 meter uit de nieuwe gevellijn. De intentie is om deze bomen te behouden.

De parkeerplaatsen overlappen met de bomen 19 en 45, twee venijnbomen. Boom 19 heeft een fraaie bolvorm, we adviseren deze boom te verplanten. Boom 45 is niet verplantbaar, we adviseren deze boom te verwijderen

Bij boom 20 komen aan twee zijden van de boom parkeerplaatsen op 3 meter afstand uit de boom. Tevens komt de rijbaan 2,5 dicht bij de boom te liggen. Deze boom is niet verplantbaar, we adviseren om deze boom te verwijderen en daar dan extra parkeerplaatsen te plannen.

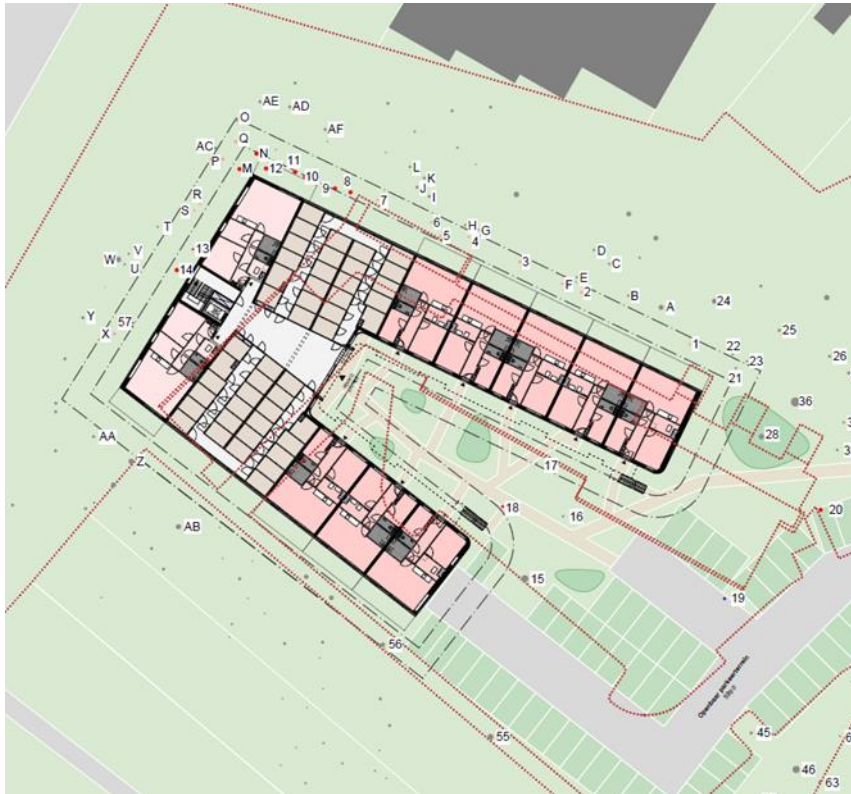
#### 4.1.2 Variant 2

Bij de tweede variant worden de twee vleugels omgewisseld zodat de beeldbepalende boom nummer 15 gehandhaafd kan blijven. Zie onderstaande figuur.

De bomen 9, 10, 11, 13, 14, M en N staan binnen 2,5 meter van de nieuwe gevellijn en zijn dus niet te handhaven vanwege de benodigde steigerruimte voor de bouw van het nieuwe pand. Daarnaast zal bij een deel van de bomen in deze zone bij het graven voor de fundering essentiële beworteling wordt beschadigd waardoor én de kwaliteit van de bomen af zal nemen én ook de stabiliteit van de bomen niet meer gegarandeerd kan worden. Dit is met name relevant voor de grotere bomen in dit bestand.

De bomen 1 tot en met 8, 12, 57, F, P, Q, R, S en X staan 2,5 m tot 5 meter uit de nieuwe gevellijn. De intentie is om deze bomen te behouden

Boom 19 overlapt in de nieuwe situatie met de rijbaan en is dus niet te handhaven, wij adviseren deze boom te verplanten.

Boom 20 komt in een wig tussen twee parkeerplaatsen in. Dit zal leiden tot wortelschade en een gebrekkige stabiliteit. Deze boom is ook niet verplantbaar, we adviseren deze boom te verwijderen
