**Trajectstudie N228A**

**N228.08.01**

## Trajectstudie

oktober 2009

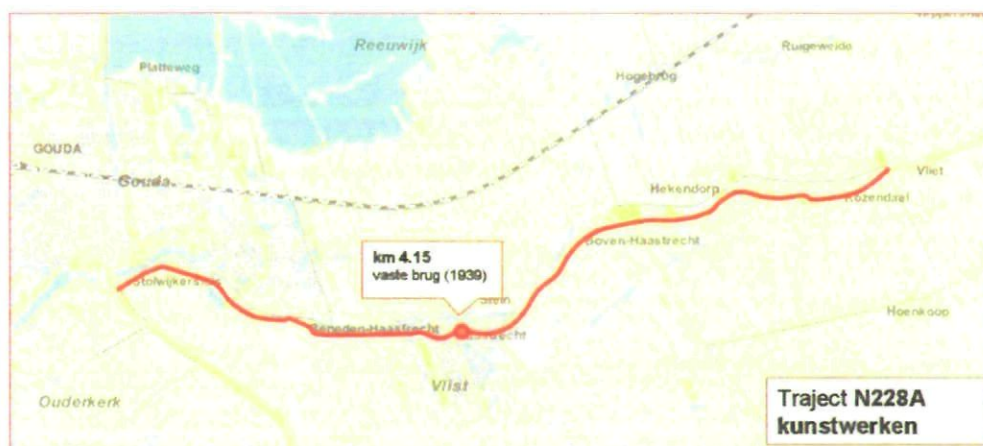
In het traject bevindt zich één kunstwerk: een vaste brug bij km. 4,15. Onderstaand zijn de locatie en kenmerken (op basis van functionele inspectie) weergegeven.

| Doorrijdbreedte optimaal | 18,80 | Voldoet niet |
| Doorrijdbreedte minimaal | 18,70 | Voldoet niet |
| Belastingklasse | Oranje | Voldoet niet |

De brug voldoet niet ten aanzien van doorrijdbreedte en belastingklasse. Het gebruikte standaardprofiel op basis waarvan de benodigde doorrijdbreedte is bepaald is echter een profiel buiten de kom (met bijbehorende obstakelvrije zones). Het kunstwerk bij km 4,15 ligt binnen de bebouwde kom van Haastrecht. Gezien het profiel van de weg hier is het kunstwerk voldoende breed, en is er in dat opzicht geen sprake van een knelpunt.

De belastingklasse is "oranje" wat inhoudt dat het kunstwerk waarschijnlijk wel tot 100 ton kan worden belast, maar vanaf 60 ton de provincie om advies moet worden gevraagd. Dit wordt in dit geval niet als functioneel knelpunt gezien in de zin dat dit aanleiding is voor vervanging op korte termijn. De reden hiervoor is dat het een kunstwerk binnen de kom van Haastrecht betreft waar dergelijke transporten in de regel niet of zeer zeldzaam voorkomen aangezien de N228 een onderliggende parallelle route is voor de A12. Zware transporten gaan dus in de

In 2009 is een technische inspectie aan het kunstwerk uitgevoerd. De resultaten hiervan zijn opgenomen in bijlage 6. Aangezien onderhoud aan het kunstwerk is meegenomen in het werk in 2008, is geen groot onderhoud nodig. Wel is er verzakt straatwerk als gevolg van slechte waterafvoer. Het straatwerk dient te worden hersteld en de waterafvoer verbeterd (doortrekken afvoer tot voorbij grondtalud).

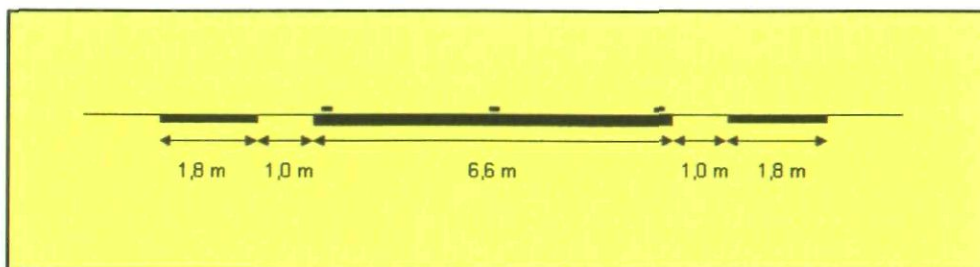
*Huidig profiel*

De huidige verhardingsbreedte van de bedraagt over het gehele traject circa 6,5 - 6,6 meter. Dit is ontoereikend om een profiel conform Duurzaam Veilig aan te brengen (zoals uitgewerkt in het Handboek Ontwerpcriteria). Door de dijkligging is de totale beschikbare breedte beperkt. Aan weerszijden van de weg ligt een vrijliggend fietspad, afgescheiden door een smalle tussenberm met heg.

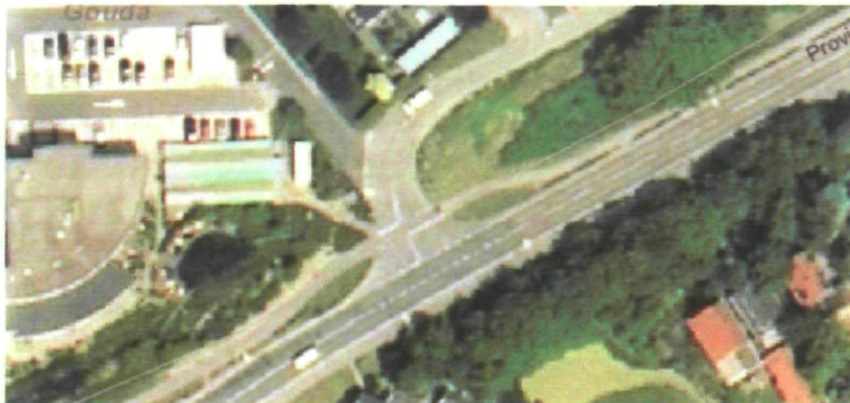
### **Aansluiting Zuider IJsseldijk**

Bij km. 0,1 ligt de voorrangsaansluiting met de Zuider IJsseldijk. Te treffen maatregelen hier zijn:

- fietspad zoveel mogelijk uitbuigen binnen provinciale eigendomsgrenzen
- toepassen van een verkeersdruppel, bol te straten

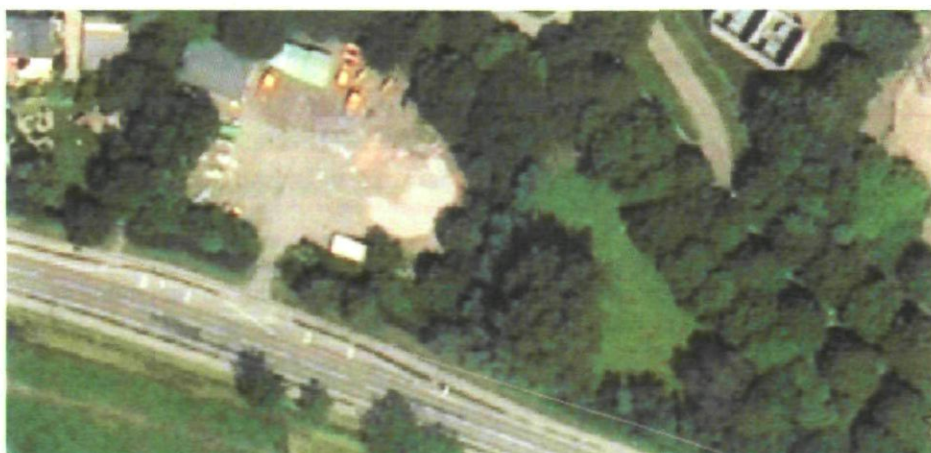
### **Aansluiting provinciaal steunpunt**

Bij km 0,65 sluit steunpunt Haastrecht aan. Hier ligt langs de N228 een extra strook asfalt. Deze dient te worden verwijderd. Het fietspad wordt op de huidige plaats gehandhaafd.

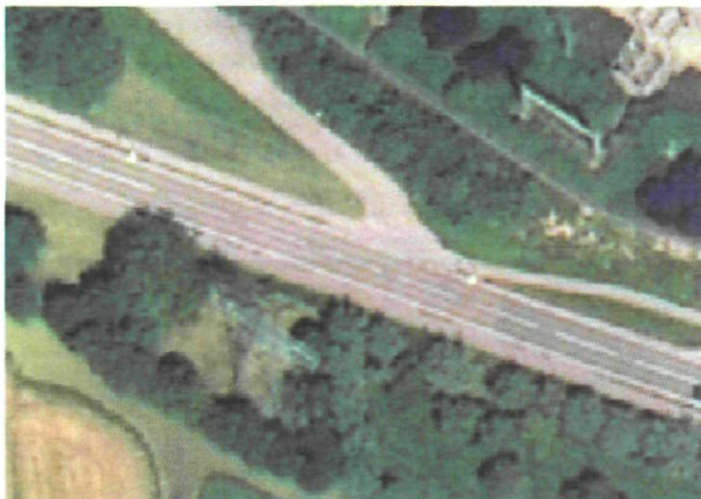
### **Tweede aansluiting Zuider IJsseldijk**

Bij km 0,8 sluit de Zuider IJsseldijk weer op de N228 aan. De dijk is niet haaks aansloten op de N228 wat vanuit zicht voor oprijdend verkeer niet optimaal. Er is ruimte om de weg beter (haaks) aan te sluiten. Te treffen maatregelen;

- herontwerp aansluiting waarbij de IJsseldijk haaks wordt aangesloten
- fietspad (uit de voorrang) zoveel mogelijk uitbuigen
- verkeersdruppel in de aansluiting bolstraten

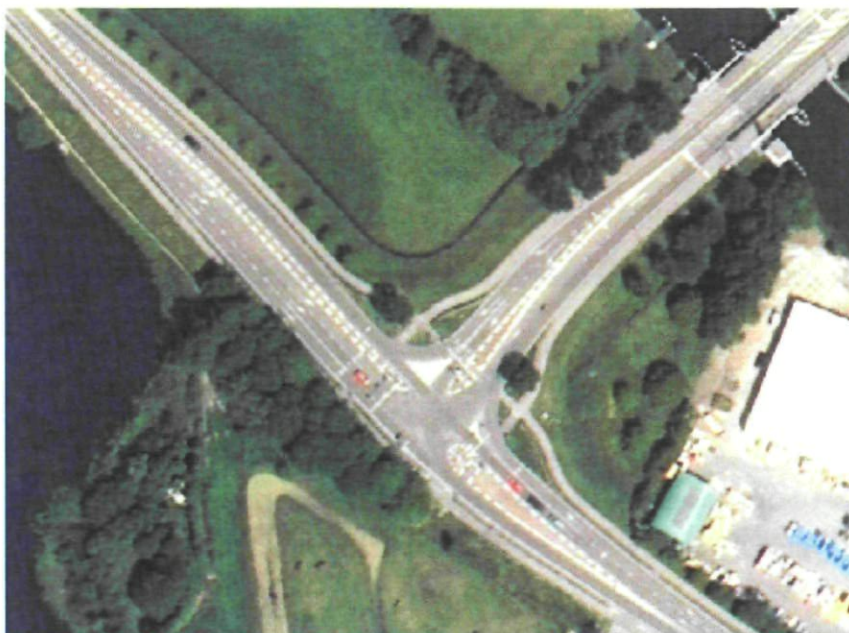
### **Kruising Goverwellesingel**

Bij km 1,4-1,5 kruist de N228 met de Goverwellesingel, in de vorm van een VRI-kruispunt. Knelpunten m.b.t. capaciteit en eventueel noodzakelijke uitbreiding zijn

niet aan de orde. Enige verbetermaatregel is het verbreden van de middenberm in de westtak van de N228 zodat voldoende optstelruimte voor fietsers wordt geboden. Er wordt uitgegaan van het optimaliseren van het kruispunt binnen de huidige contouren. Daarnaast dienen de maatregelen aan de VRI te worden doorgevoerd zoals die in apragraaf 5.5 zijn beschreven.

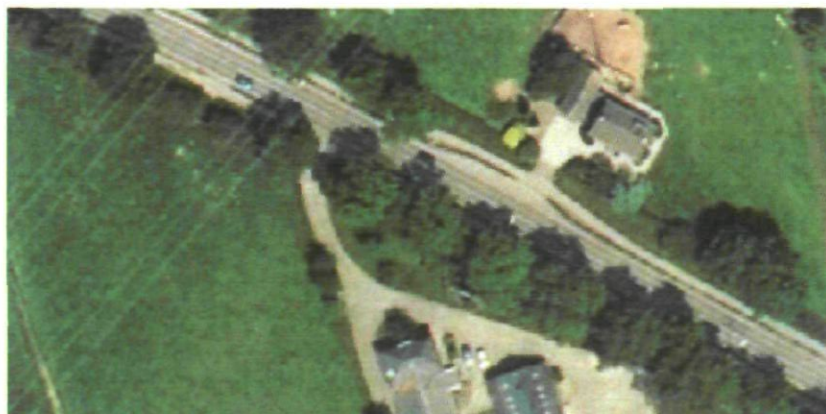
#### **Aansluiting perceel 44a**

Ter hoogte van km. 2.3 (perceel nummer 44a) bevindt zich een extra strook asfalt. Deze dient te worden weggehaald. Het fietspad wordt dan rechtgetrokken.

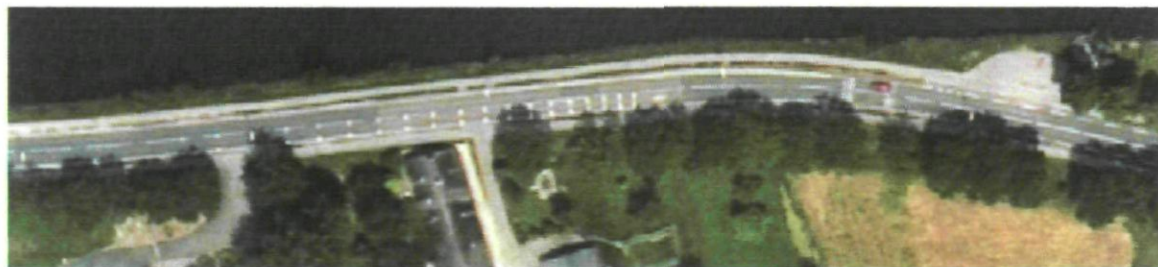
#### **Komgrenzen km. 3.1 en 4.6**

Bij km 3.1 en 4.6 liggen de komgrenzen van Haastrecht. De komgrenzen worden nu geaccentueerd met een kleine versmalling, kom-markering (zie foto) en een plateau. Voorgesteld wordt de komgrenzen op deze manier te handhaven (inmiddels heeft de provincie Utrecht verderop bij de kom Oudewater dezelfde komgrenzen toegepast), waarbij vermeld dat de komgrenzen conform Handboek Wegontwerp 3.0 dienen te worden vormgegeven en er moet worden uitgegaan van het niet toepassen van plateaus.

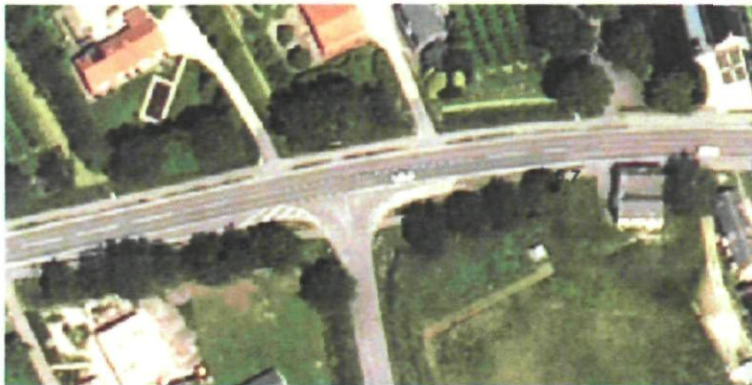
#### **Aansluiting Hoenkoopse Rijweg**

Bij km 6.65 sluit de Hoenkoopse rijweg aan op de N228. Het betreft een voorrangsaansluiting. Er is overwogen om hier een linksafvak aan te brengen. De Hoenkoopse rijweg is echter een weg met bijzonder lage verkeersintensiteiten. De verkeersintensiteit op de N228 op dit punt is bovendien dusdanig (circa 8.000 mvt) dat linksafslaand verkeer in principe altijd moet kunnen oversteken. Een linksafvak wordt hier daarom niet aanbevolen.

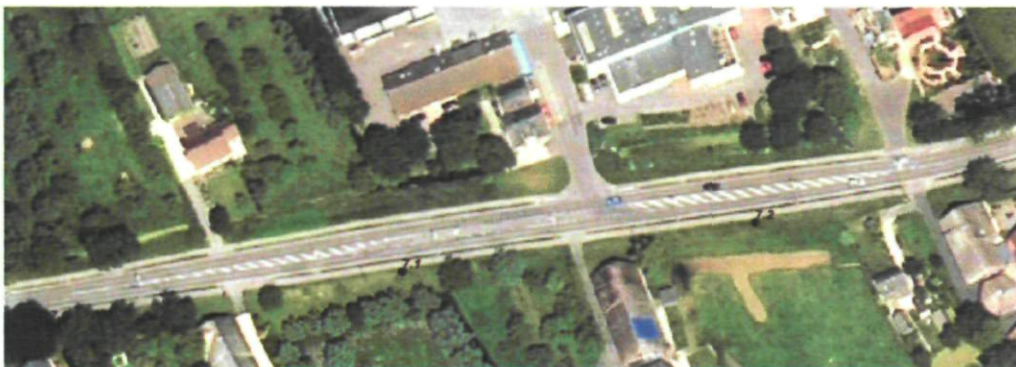
#### **Aansluiting veevoerbedrijf**

Bij km. 7.1-7.2 bevindt zich aan de noordzijde van de weg een veevoerbedrijf. Hiervoor is een linksafvak gecreëerd op de N228, wat opmerkelijk is aangezien uitritten in principe niet van een linksafvak worden voorzien.

Het verkeersbeeld is hier echter dusdanig (veel afslaande auto's en veel vrachtverkeer dat hier komt laden en lossen) dat een linksafvak hier om redenen van verkeersveiligheid sterk is aan te bevelen. De middengeleiders dienen te worden uitgevoerd in markering (zoals in de huidige situatie).

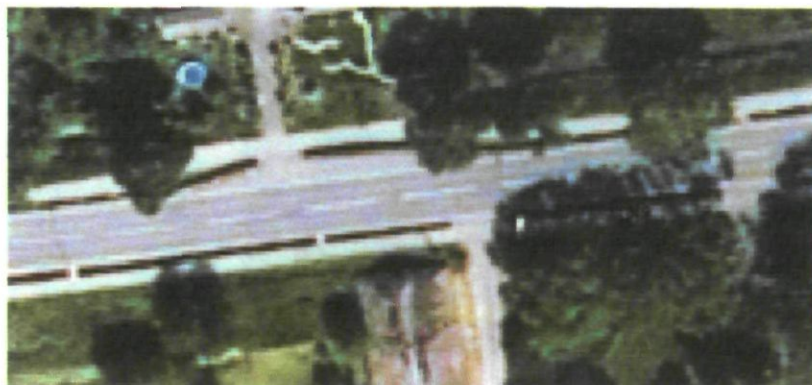
#### Asfaltstrook perceel 16

Ter hoogte van km. 8,9 (perceel met nummer 16) bevindt zich een extra strook asfalt. Deze dient te worden verwijderd en het fietspad dient te worden rechtgetrokken.
