## Trajectstudie N228a

**EN228.14.01**

## Trajectstudie

Datum 19 januari 2016

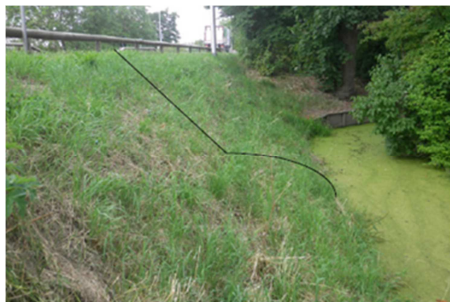
Nabij hectometer 4,7 (net buiten Haastrecht) ligt een typerende situatie voor de instabiliteit van deze dijk. Doordat de dijk bestaat uit steile taluds en slappe grond, ontstaan erosie en zettingscheuren. Deze scheuren lopen vol met water, waardoor de dijk verzadigd raakt en bezwijkt. Het grootste waterbezwaar is in de binnenbochten van de weg. Door de verkanting stroomt het water vanaf het gehele wegdek naar één locatie.

Afbeelding 15: Erosie langs het talud, het begin van het bezwijken

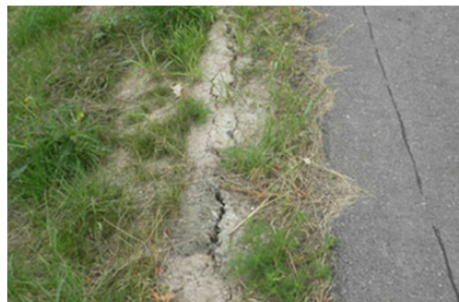
In afbeelding 16 is een overzichtsfoto van een ander talud te zien. Dit talud is in een verder stadium van bezwijken. De scheuren in het talud zijn duidelijk zichtbaar (zie detail). Door de verkanting van de weg stroomt veel water in deze scheuren, waardoor de dijk verzadigd raakt. Dit zal uiteindelijk leiden tot het bezwijken van het talud.

Afbeelding 16: Erosie en scheuren langs het talud en scheuren in het asfalt

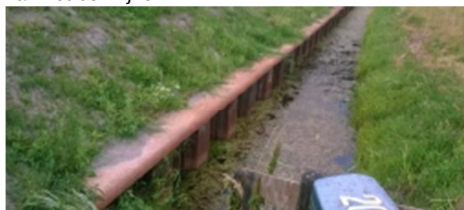
Afbeelding 17: Geplaatste damwand na dijkinstabiliteit

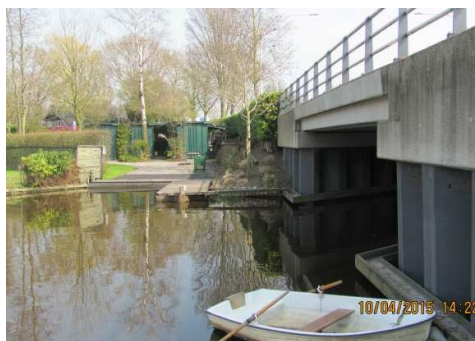
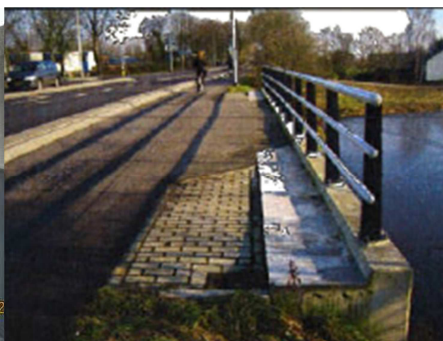
In 2006 is het kunstwerk 38B73 vervangen. Het kunstwerk is dus relatief jong. Om het kunstwerk in stand te houden is herstel van schadebeelden noodzakelijk (€10.000,-). Het advies van TSO is te vinden in IDMS [525447340](#)

Afbeelding 18: onderaanzicht kunstwerk

Afbeelding 19: bovenaanzicht kunstwerk

Op basis van de gemeten prestaties van het kunstwerk, is het voldoende tijdens het trajectonderhoud de schadebeelden te herstellen (kostenraming: 10.000 euro).

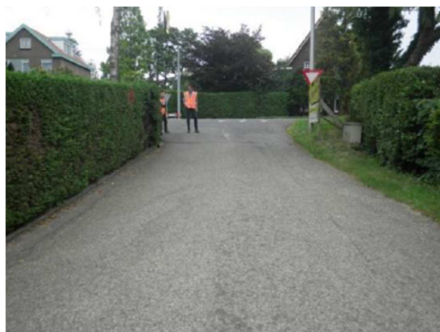
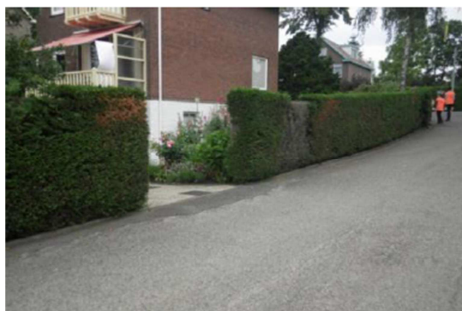
Langs de N228 liggen de sportvelden van voetbalvereniging Haastrecht. De opstelruimte vanaf de voetbal richting de N228 is erg steil (ruim 12%). Hierdoor is het zicht op het aankomend verkeer op de N228 slecht. Om de verkeersveiligheid te verbeteren is onderzocht of de helling op de toerit kan worden gewijzigd, zodat verkeer in- en uit de zijweg beter zicht heeft.

Afbeelding 25 Toerit vanaf v.v. Haastrecht

Afbeelding 26 Aansluiting vanaf woning op toerit

In de huidige situatie is het eerste deel (onderaan) minder steil (7,9%) dan het tweede deel bovenaan (12,7%). Om de toerit goed aan te sluiten zijn vooraf twee uitgangspunten vastgesteld. De helling van het laatste deel richting de N228 mag maximaal 2,5% zijn en de toerit moet op dezelfde hoogte aansluiten op de uitrit van de woning als nu. Beide eisen zijn vertaald in het ontwerp. Voor de helling van de toerit betekent dit dat direct na het aansluiting van de woning een helling wordt gerealiseerd van 12% en ter hoogte van de parallelweg een percentage van 2,5% wordt toegepast. De helling begint hierdoor eerder dan in de huidige situatie.

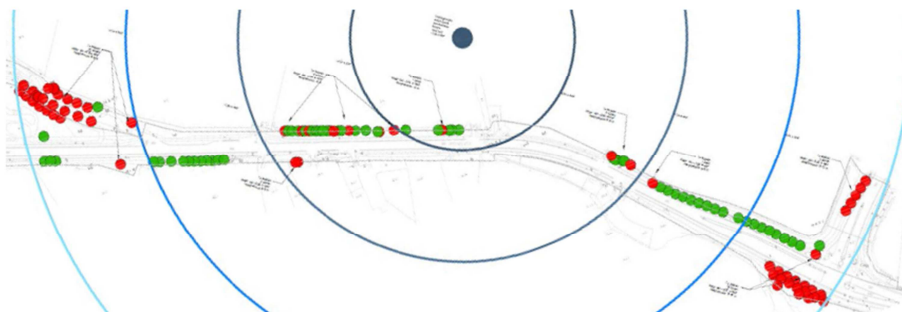
Afbeelding 27: te hoge bomen binnen molenbiotop

De kosten voor het realiseren van een betere molenbiotop bedraagt € 33.000,- (excl. BTW). De volledige kostenraming is terug te vinden in IDMS [532339403](#).
