### **Onderbouwing vervanging fietsbruggen Lekerstraat .**

### **Foto's van de slechte stukken van de fietsbruggen Lekersstraat.**

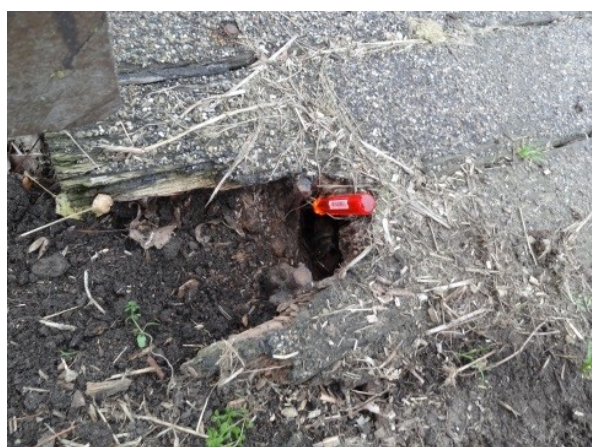
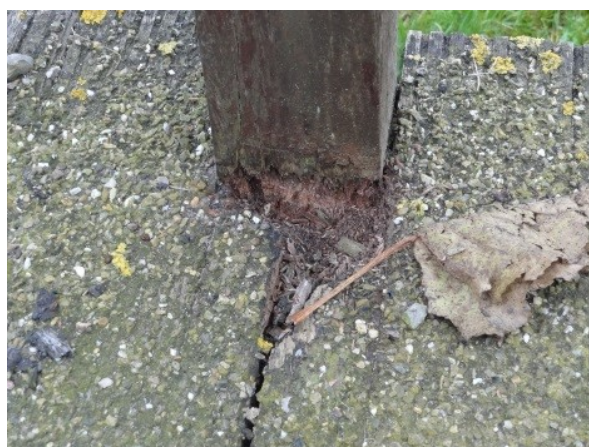
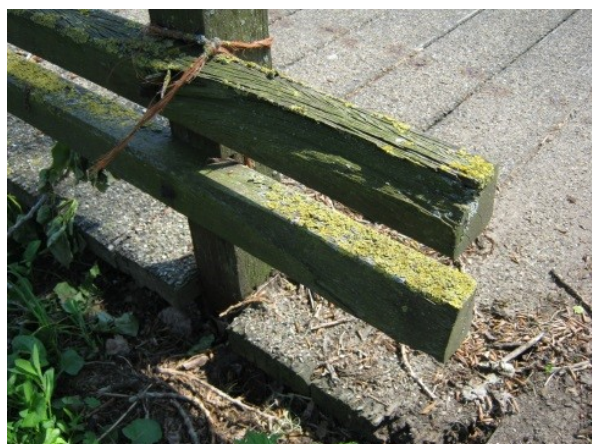
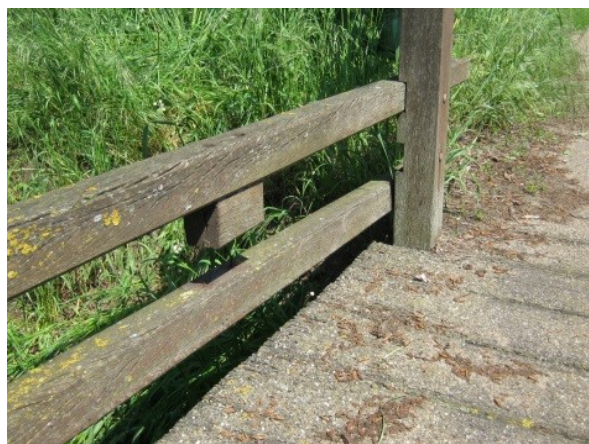
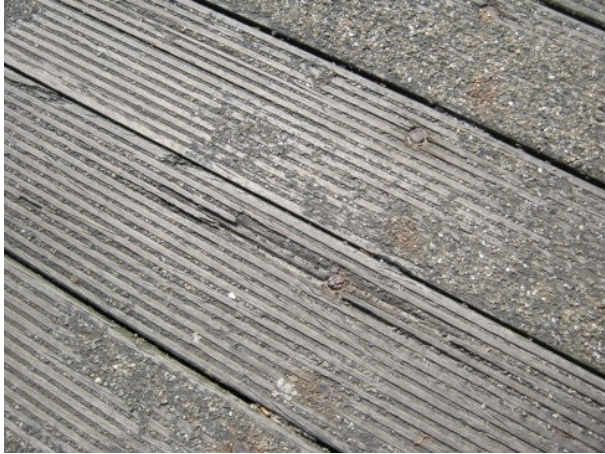
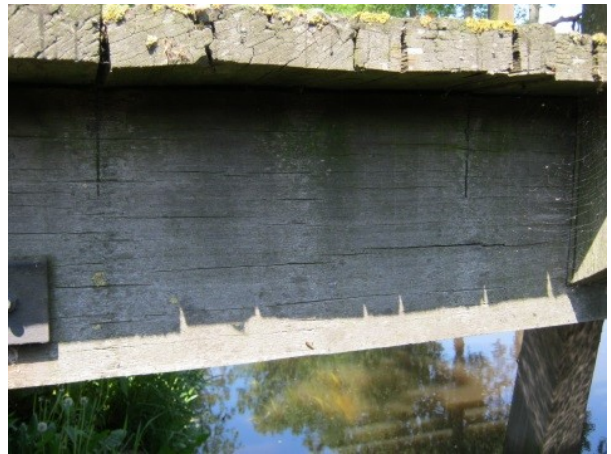
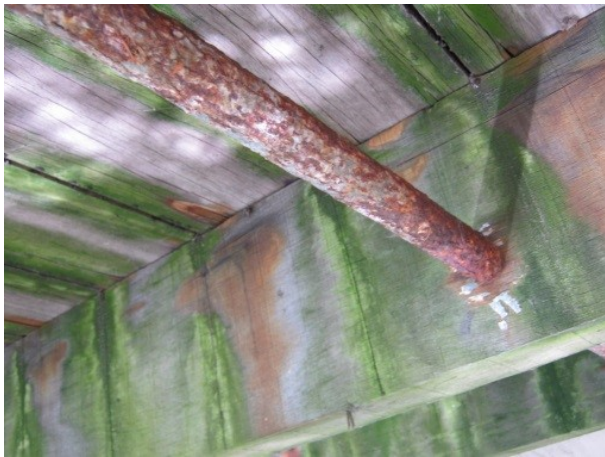
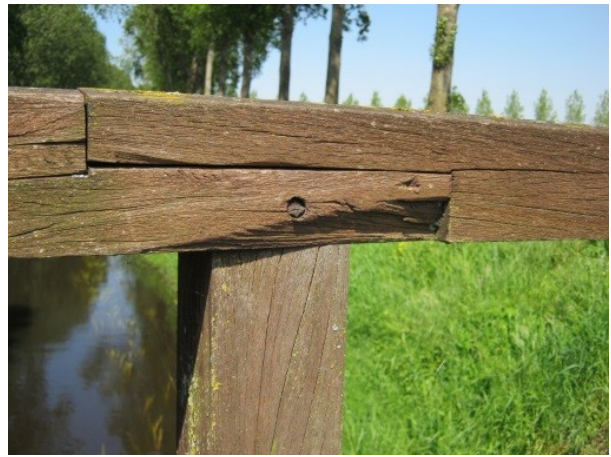
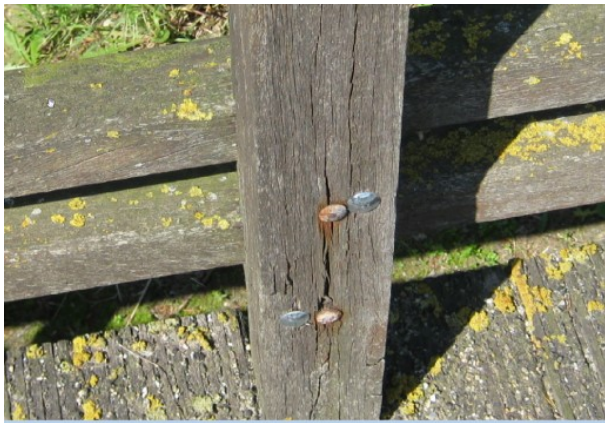
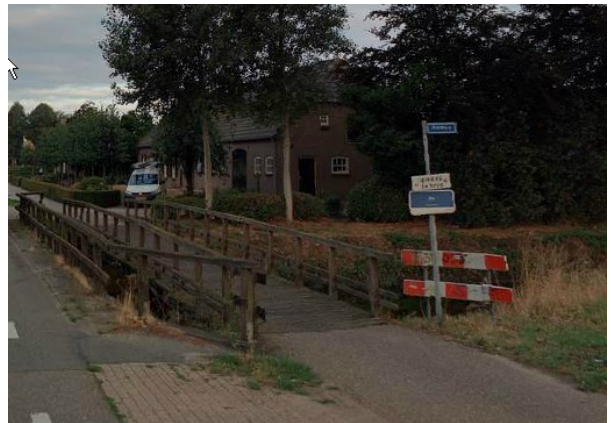
1. De bruggen dateren van het begin van de jaren 80. De levensduur voor een dergelijke brug is tussen de 35-40 jaar.
2. De dekplanken komen los te liggen door dat er verweking is ontstaan en . Hierdoor kan men de dekplanken niet meer goed op de onderbalken schroeven (materiaal heeft geen houvast meer). We krijgen hier regelmatig opmerkingen over. Regelmatig worden er nood reparatie gedaan maar de basis is niet meer solide.
