**Asbestinventarisatierapport conform Werkveld specifiek  
certificatieschema voor Procecertificaten asbestinventarisatie en  
asbestverwijdering**

Pater Vogelsstraat 39  
in Beek en Donk

| <b>Projectnummer:</b> | 2019-644 |
| <b>Omschrijving:</b> | Asbestinventarisatie van de sporthal |

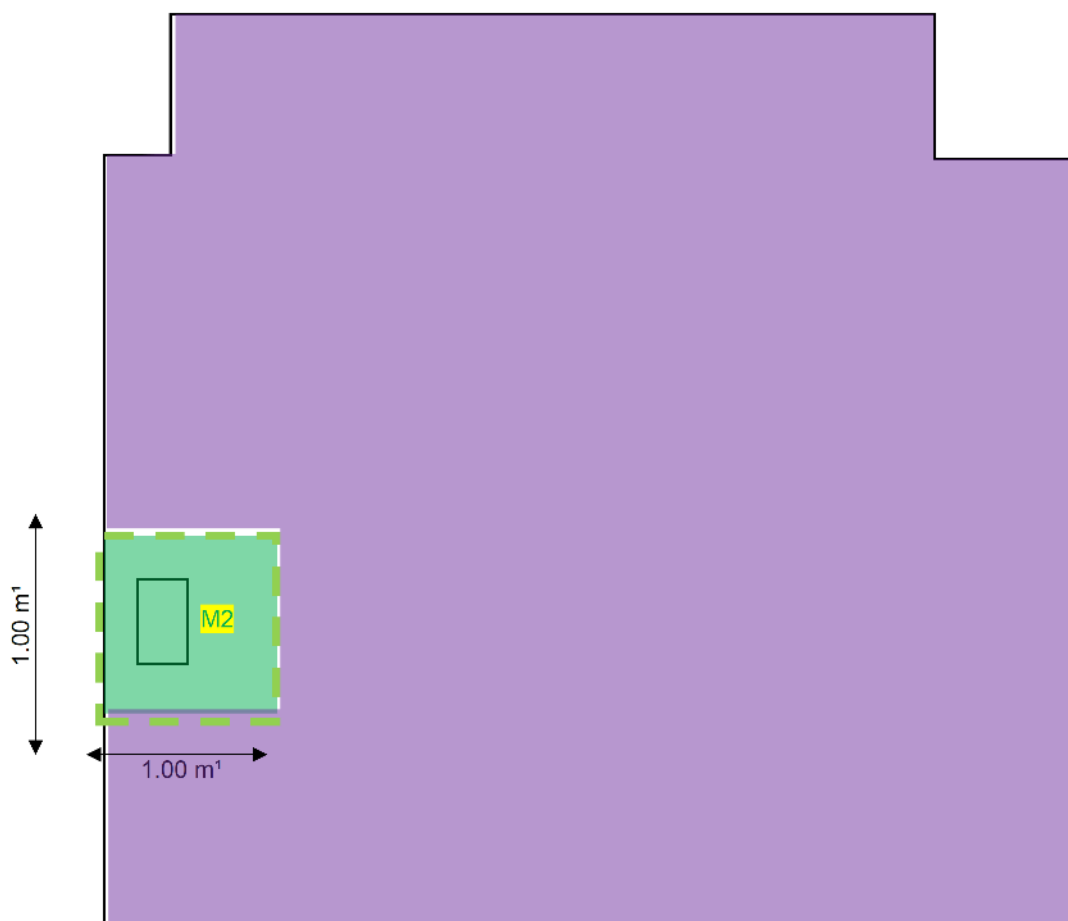
## Zolder boven gymzaal

Donkergroen = Bron 2 (Asbestvrij)  
 [Dashed Green Box] = Onderzoeksgebied  
 Blauw = Asbestvrij  
 Paars = Niet geïnventariseerd  
 M = Monsternummer

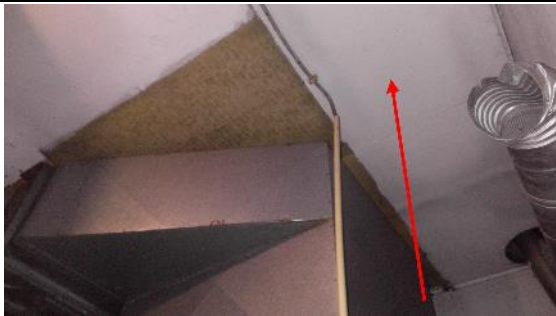
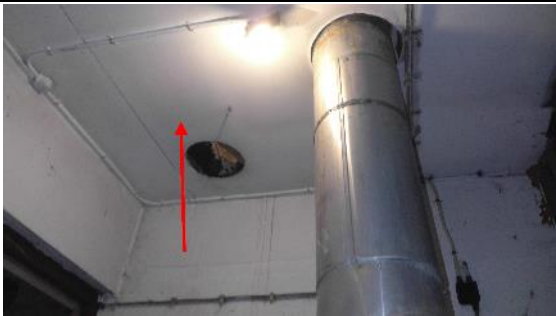
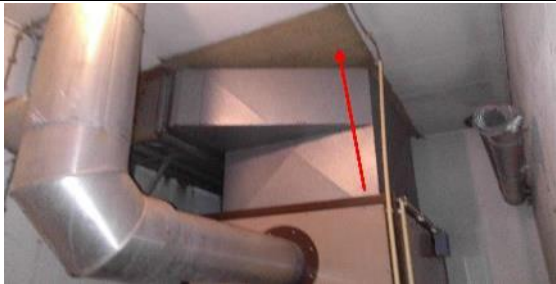
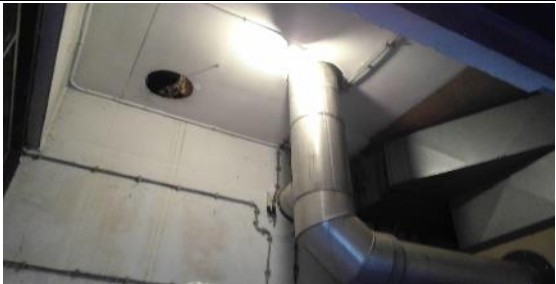
| Bron nr. | Ruimte | Bron | Risico-klasse |
|---|---|---|---|
| 1 | Ketelhuis | Plafondbeplating | 2 |

| Bronnummer | 1 |
|---|---|
| Het betreft plafondbeplating in het ketelhuis. | |
| Foto voor Bron 1 Plafondbeplating ketelhuis | Foto voor Bron 1 Plafondbeplating ketelhuis |

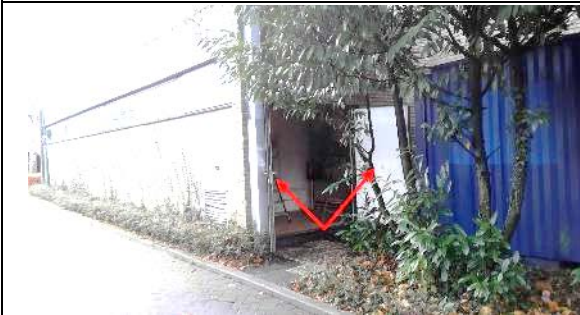
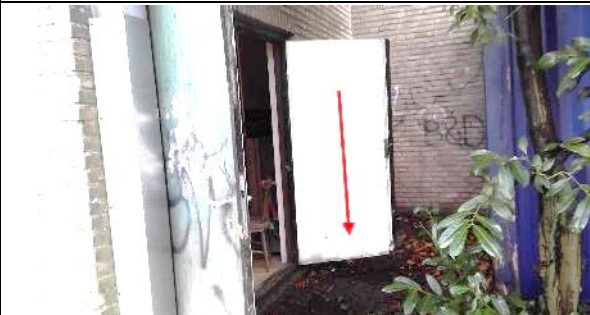
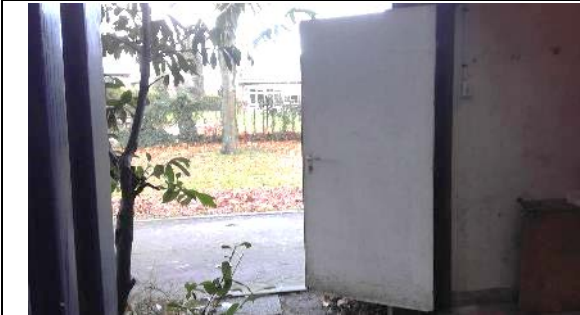
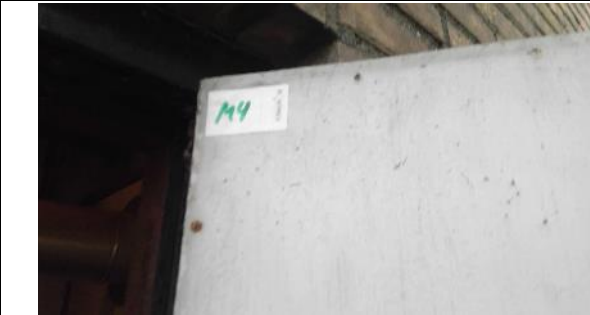
| Bron nr. | Ruimte | Bron | Risico-klasse |
|---|---|---|---|
| 4 | Ketelhuis | Deurbeplating | 2 of 1 |

| Het betreft vlakke beplating op de 2 deuren van het ketelhuis. | |
| Foto voor Bron 2 Vlakke beplating deuren ketelhuis | Foto voor Bron 2 Vlakke beplating deuren ketelhuis |

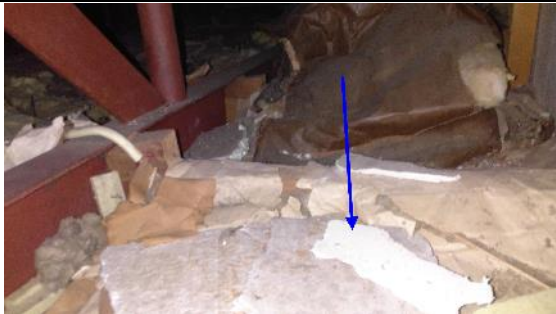
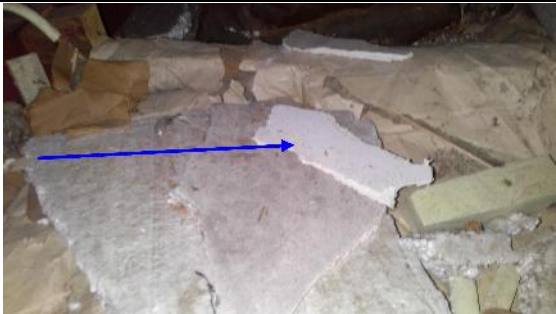
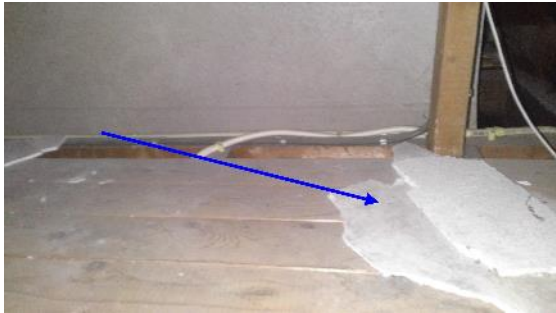
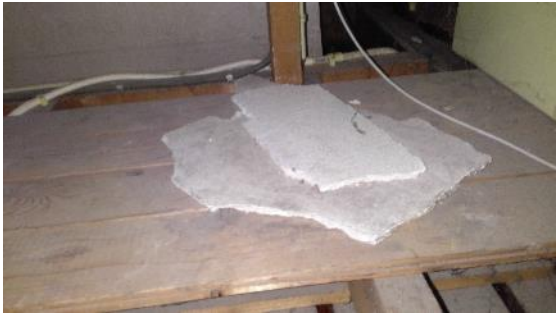
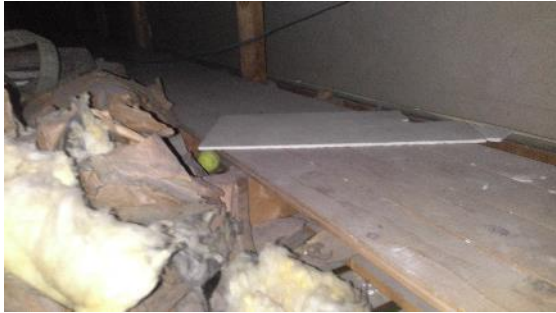
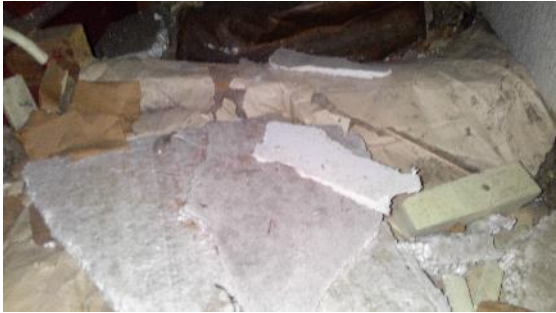
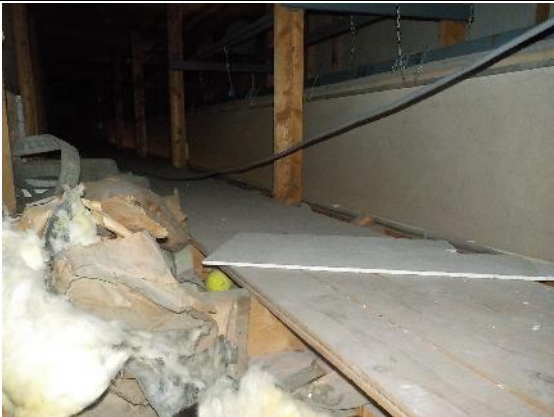
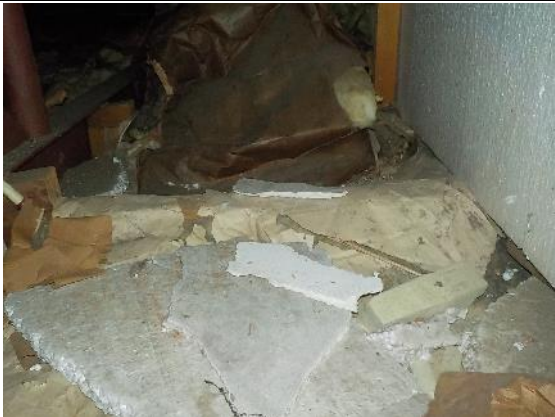
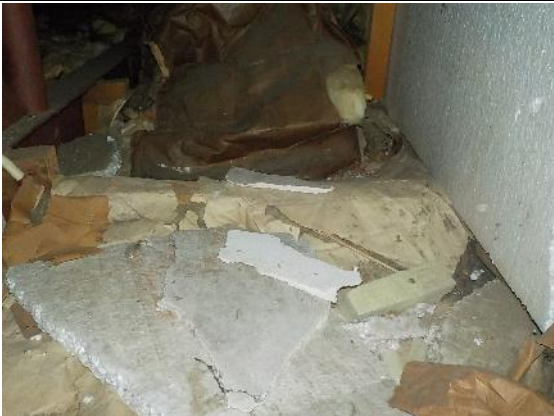
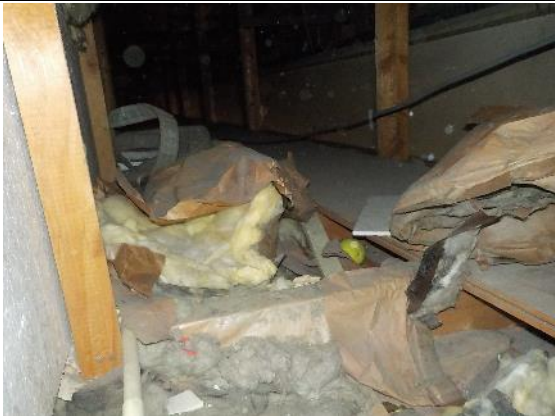
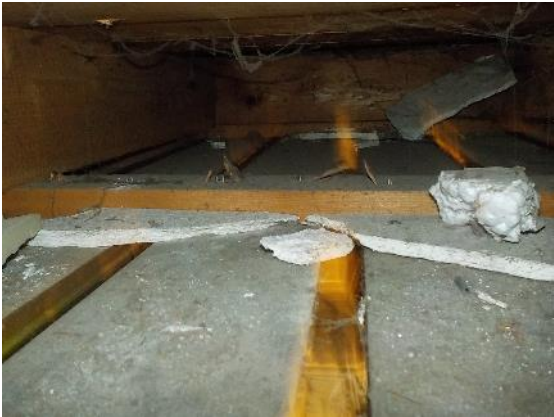
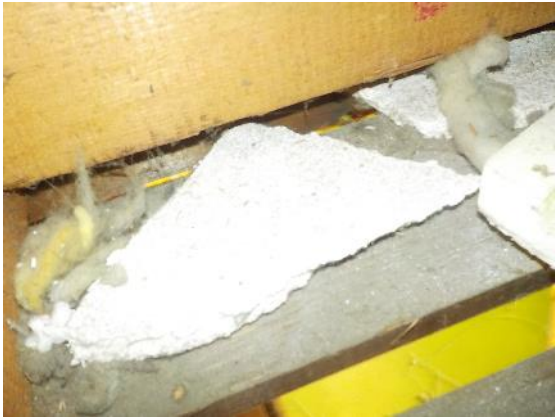
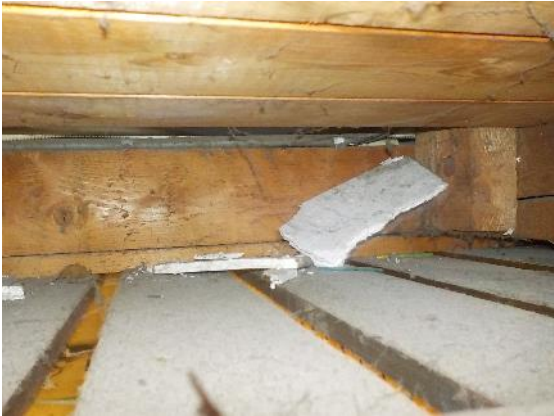
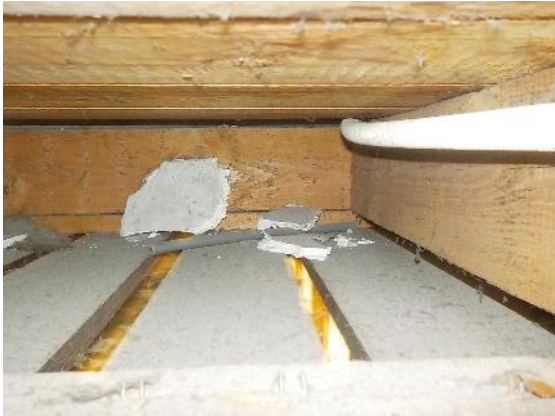
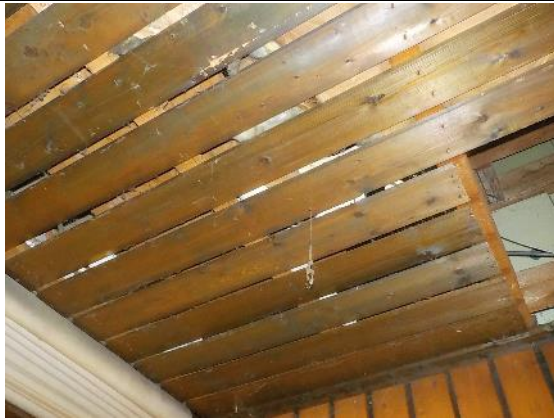
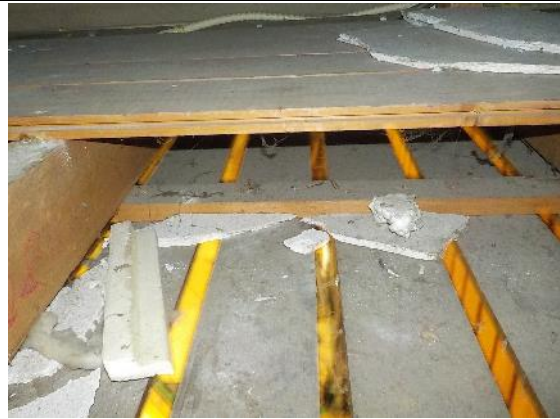
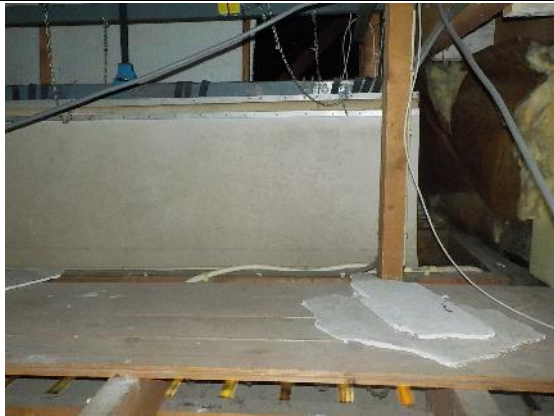
| Bron nr. | Ruimte | Bron |
|---|---|---|
| 2 | Zolder | Restanten board |

| Het betreft restanten board op de zolder boven de gymzaal. | |
| Foto voor Bron 2 Restanten board zolder | Foto voor Bron 2 Restanten board zolder |

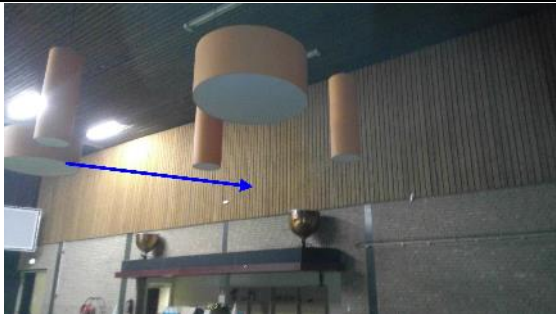
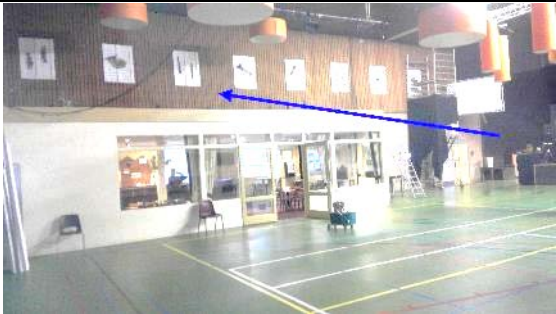
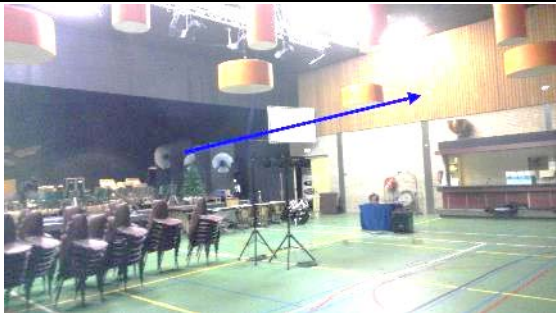
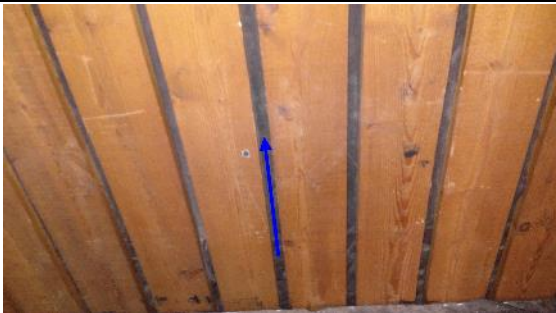
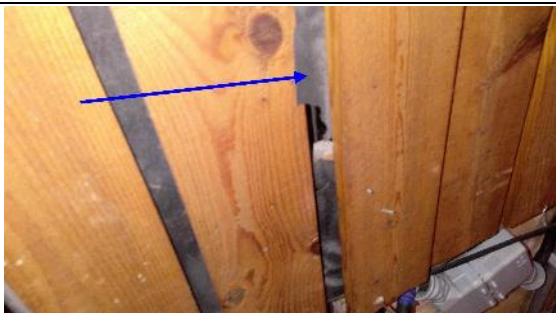
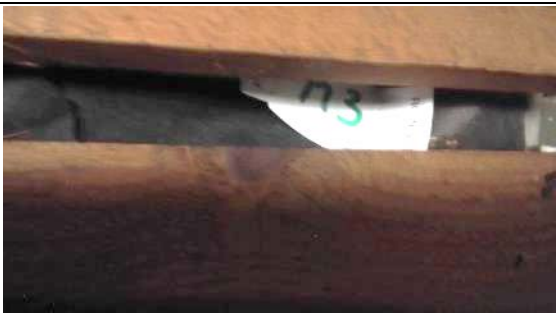
| Bron nr. | Ruimte | Bron |
|---|---|---|
| 3 | Gymzaal | Vilt |

| Het betreft vilt achter de houten schrootjes aan de wanden van de gymzaal. | |
| Foto voor Bron 3 Vilt wanden gymzaal | Foto voor Bron 3 Vilt wanden gymzaal |

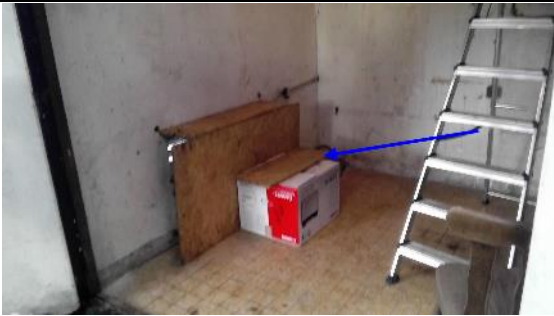
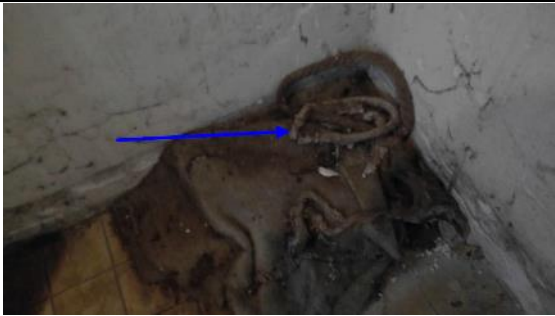
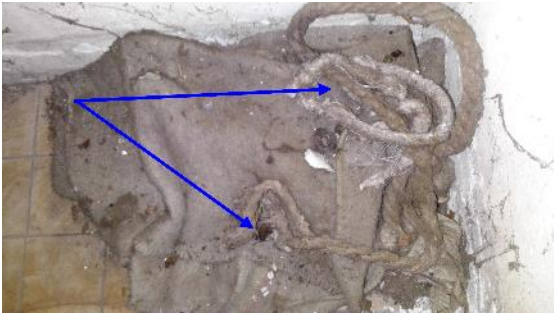
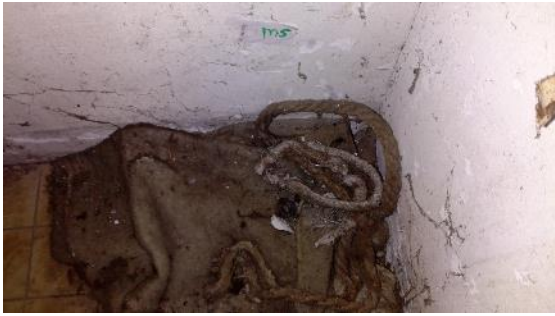
| Bron nr. | Ruimte | Bron |
|---|---|---|
| 5 | Ketelhuis | Koord |

| Het betreft losliggend koord in het ketelhuis. | |
| Foto voor Bron 5 Los koord in ketelhuis | Foto voor Bron 5 Los koord in ketelhuis |

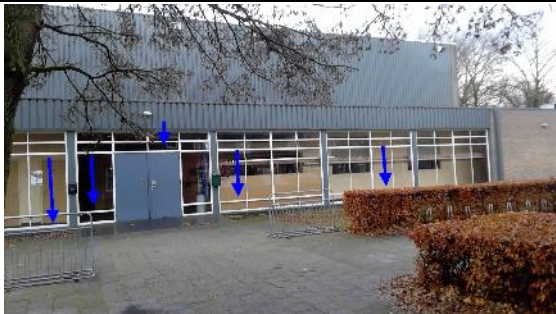
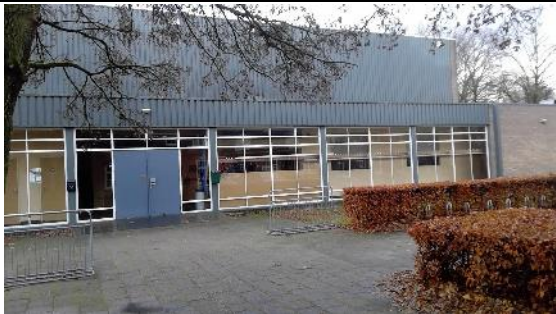
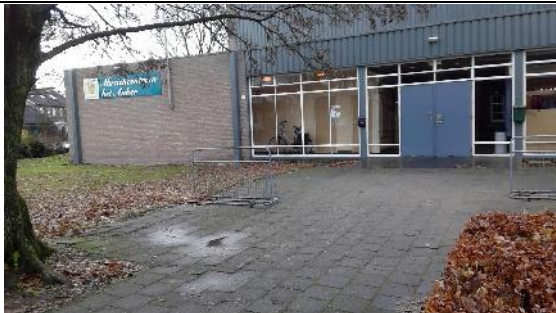
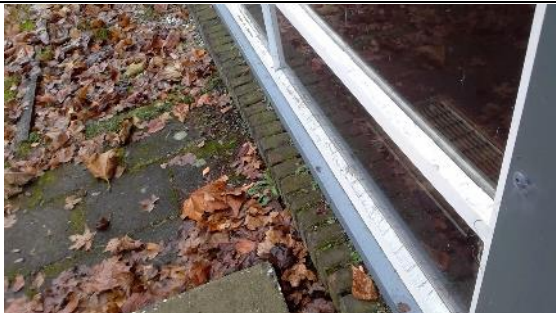
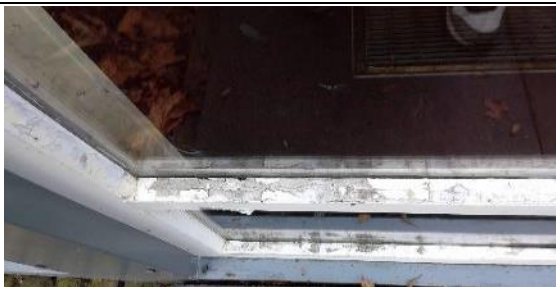
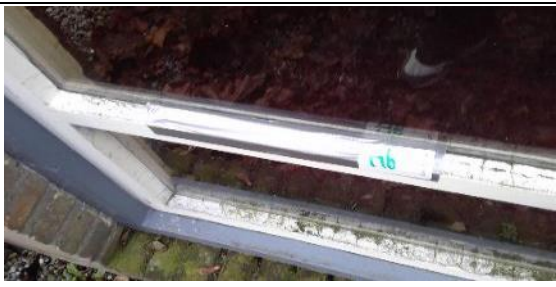
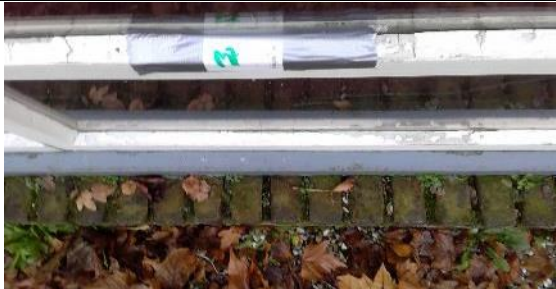
| Bron nr. | Ruimte | Bron |
|---|---|---|
| 6 | Gevel | Stopverf |

| Het betreft stopverf in de kozijnen van de buitengevel van het gebouw. | |
| Foto voor Bron 6 Stopverf kozijnen buitengevel | |
