# Quicksan N615 Deense Hoek

Opdrachtgever: Provincie Noord Brabant

Referentie: INFR190232

Datum: 4 juli 2019

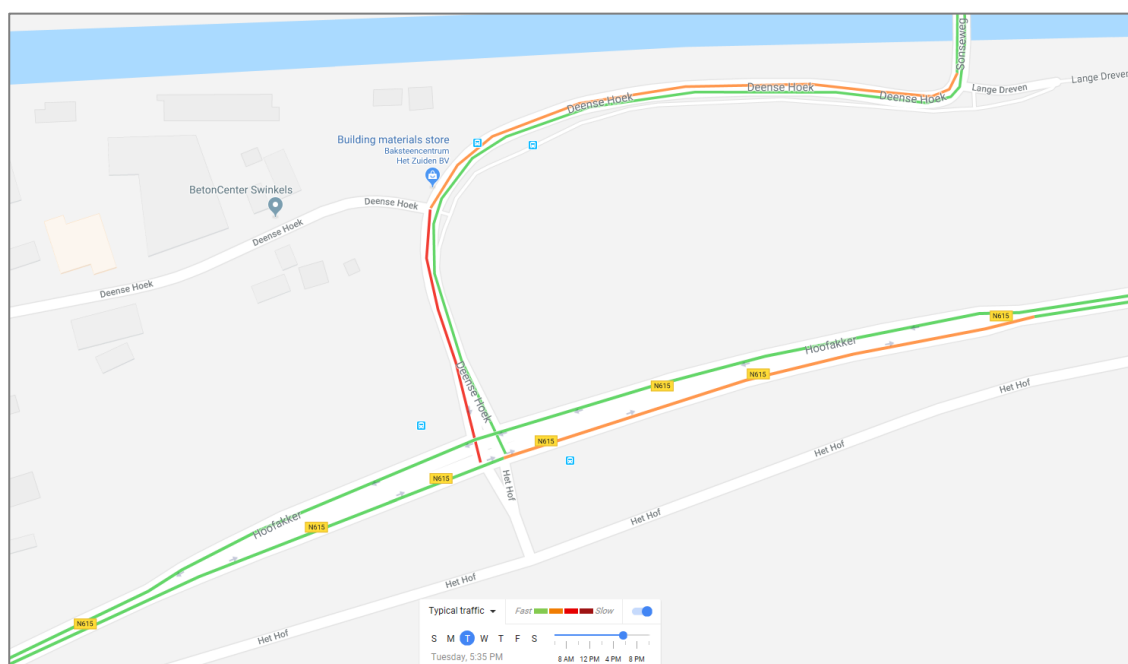
In figuur 5 is een indicatie van de verkeersdrukte voor een gemiddelde dinsdagmiddag (17:35 uur) van GoogleMaps weergegeven. Hierin is wachtrijvorming op de Deense Hoek te zien. Het verkeer staat stil tot aan de eerste kruising (zijweg Deense Hoek) en er is sprake van langzaam rijdend verkeer tot aan de brug over het Wilhelminakanaal. Op het wegvak aan de oostzijde van het kruispunt is tevens vertraging te zien, omdat het verkeer dat van de Deense Hoek (noord) naar de N615 (oost) rijdt nog op snelheid moet komen.

Figuur 5 Een typisch wegbeeld in de avondspits volgens GoogleMaps

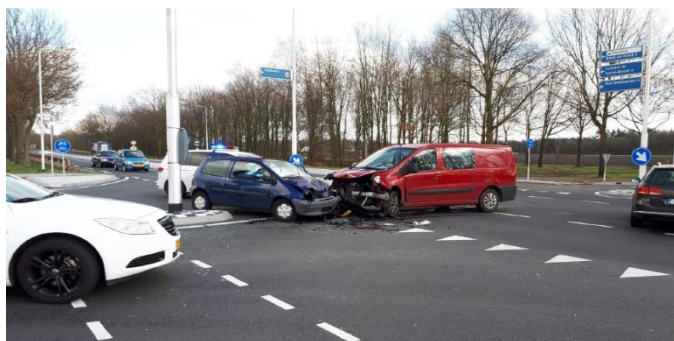
- Op 7 maart 2019 heeft een ongeval plaatsgevonden met een personenauto en een busje, zie figuur 6.
- Bij een ongeval op 28 april 2019 waren, afgaande op foto's, minstens twee personenauto's betrokken.

Figuur 6 Ongeval op 7 maart 2019 vastgelegd door bewoners

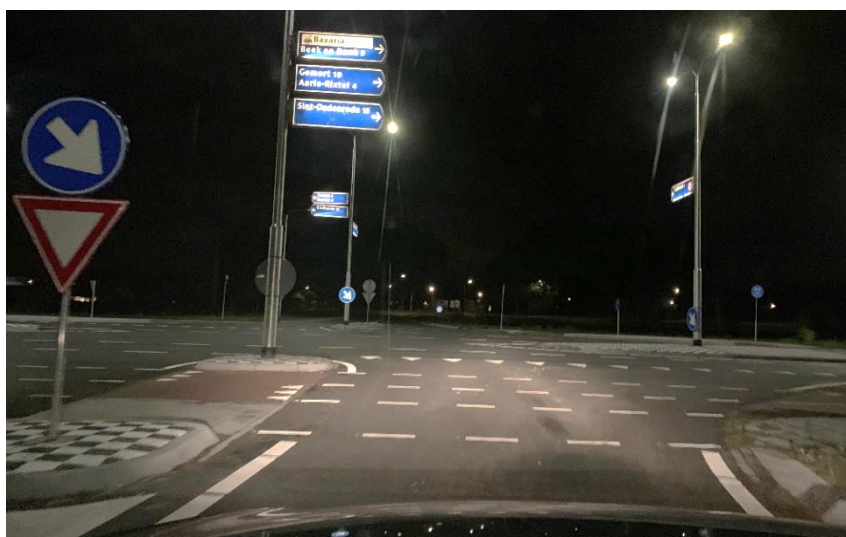
- Er is veel markering aanwezig. Dit komt voornamelijk door de kanalisatiestrepen van de fiets- en voetgangersoversteken die vrij dicht op de kruising liggen. Dit geeft een druk wegbeeld, met name vanuit de Deense Hoek en Het Hof komend, zie figuur 8.

Figuur 8 Druk wegbeeld op de kruising door markering vanuit Het Hof gezien

De kanalisatiestrepen die zijn toegepast bij de fietsoversteken op de noordelijke en zuidelijke tak, conform richtlijnen, zorgen voor een druk wegbeeld op het kruispunt.

Om het kruispunt conform de richtlijnen aan te laten sluiten kunnen de noordelijke en zuidelijke fietsoversteken verder van het kruisingsvlak worden geplaatst. Daarvoor dienen de oversteken op minimaal 10 meter vanaf de rijbaan N615 te worden aangebracht.

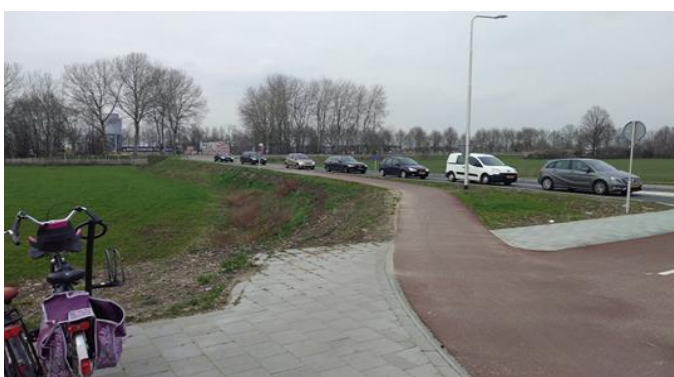
- Tijdens de spitsperiodes valt op dat er veel verkeersbewegingen van en naar de noordelijke aansluiting (Deense Hoek) plaatsvinden. Door de drukte op de N615 heeft verkeer hier moeite met invoegen en oversteken. Met name verkeer dat vanuit de Deense Hoek naar de N615 Oost rijdt, moet vaak lang wachten totdat de oversteekbeweging mogelijk is. Hierdoor ontstaan wachtrijen op de Deense Hoek, zie figuur 9.

Figuur 9 Wachtrijvorming Deense Hoek

Op de Deense Hoek (noordelijke tak) ontstaan wachtrijen met te lange wachttijden (theoretisch >20 seconden) in met name de avondspits. Dit heeft negatieve gevolgen voor de verkeersafwikkeling en zorgt ervoor dat verkeer op de kruising meer risico neemt bij het invoegen en oversteken op het kruispunt. Dit gedrag draagt bij aan een verkeersonveilige situatie op het kruispunt.

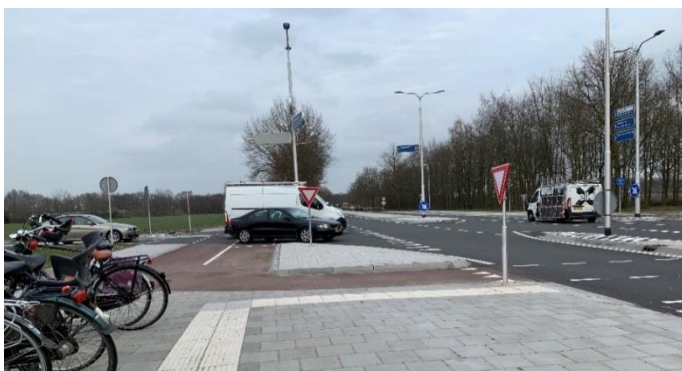
- Verkeer dat vanuit de N615 West afslaat richting de Deense Hoek komt vaak stil te staan op het kruisingsvlak tussen de geleiders, waardoor er geen kruisbewegingen mogelijk zijn tussen de Deense Hoek richting de N615 Oost en Het Hof en vanuit het Hof richting de N615 West en de Deense Hoek.
- Wachtrijvorming op de kruising resulteert erin dat bestuurders ongeduldig worden en mogelijk druk van overige verkeersdeelnemers ervaren. Hierdoor zijn ze eerder geneigd risico's te nemen bij het oversteken.
- Rechtsafslaand verkeer vanaf de Deense Hoek heeft in de drukke avondspits relatief vaak slecht zicht op het naderende verkeer op de N615, omdat vaak ook een linksafslaand voertuig er naast staat opgesteld. Indien dit een busje of een vrachtwagen betreft is vrijwel geen zicht, zie figuur 10. Hierdoor neemt de kans op flankaanrijdingen toe.

Figuur 10 Beperkt zicht voor rechtsafslaand verkeer Deense Hoek

Rechtsafslaand verkeer komende vanaf de Deense Hoek staat regelmatig opgesteld naast verkeer dat linksaf of rechtdoor gaat. Het zicht op verkeer dat van links komt wordt hierdoor beperkt, waardoor er verhoogd risico is op afdekongevallen en flankaanrijdingen.

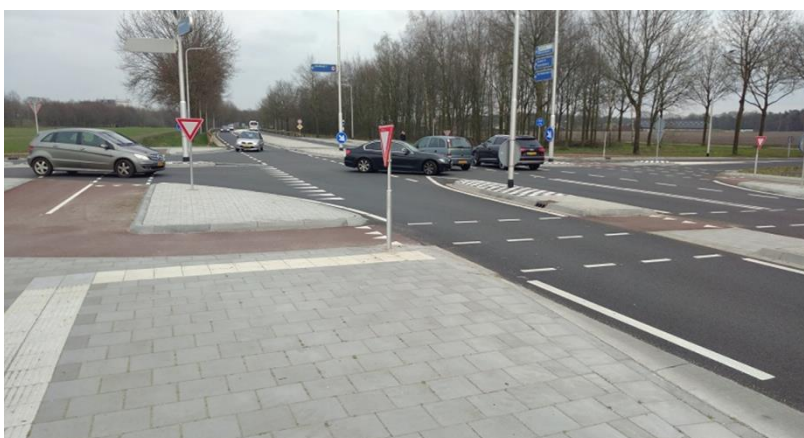
- Het gebeurt met regelmaat dat verkeer twijfelt of men voor- of achter elkaar langs moet kruisen op het kruisingsvlak, zie figuur 11. Dit vindt plaats in alle richtingen. In combinatie met bovenstaande aandachtspunten kan dit twijfelgedrag tot risico's ten aanzien van de verkeersveiligheid leiden. Dit wordt versterkt doordat men elkaar onterecht voorrang geeft.

Figuur 11 twijfelgedrag bij kruisbewegingen

Op het kruispunt komt het regelmatig voor dat verkeer niet goed lijkt te weten waar het moet opstellen en hoe men elkaar dient te kruisen (voorlangs of achterlangs). Doordat men elkaar voorrang 'geeft' kunnen bovendien onverwachte situaties ontstaan. Dit verkeersgedrag is mogelijk een gevolg van de drukte op het kruispunt.
