Gemeentelijke Werkgroep  
Toegankelijkheid

# Eindrapport werkgroep toegankelijkheid: Pilot Andijk

Datum: 9 maart 2018

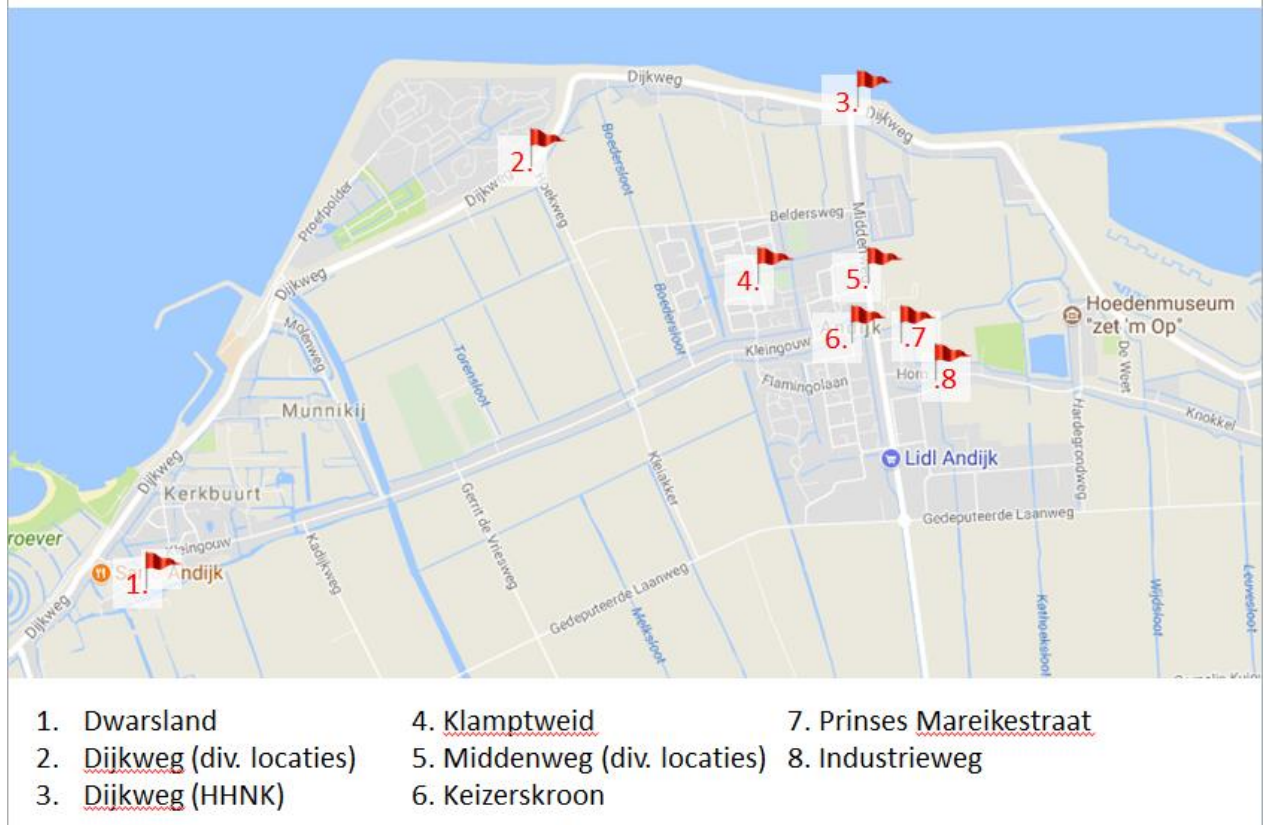
Afbeelding 3.1: Belemmeringen - eigendom van de gemeente Medemblik of HHNK

| Nummer | Straatnaam | Obstakel / melding |
|---|---|---|
| 1 | Dwarland | Gladde paden. Er wordt gestrooid, maar dit is niet voldoende. |
| 2 | Dijkweg | Slecht onderhouden trottoir op diverse locaties bij de Dijkweg. |
| 3 | Dijkweg (HHNK) | Toegang tot de dijk belemmerd door hekjes |
| 4 | Klamptweidt | De brievenbus is niet bereikbaar vanwege ontbreken opritjes in trottoir. |
| 5 | Middenweg | Slecht onderhouden trottoir op diverse locaties bij de Middenweg. |
| 6 | Keizerskroon | Te steile brug. |
| 7 | Prinses Mareikestraat | Te steile afrit waardoor houder van de wandelstok blijft hangen. |
| 8 | Industrieweg | Lichtmasten belemmeren de doorgang op het trottoir. |

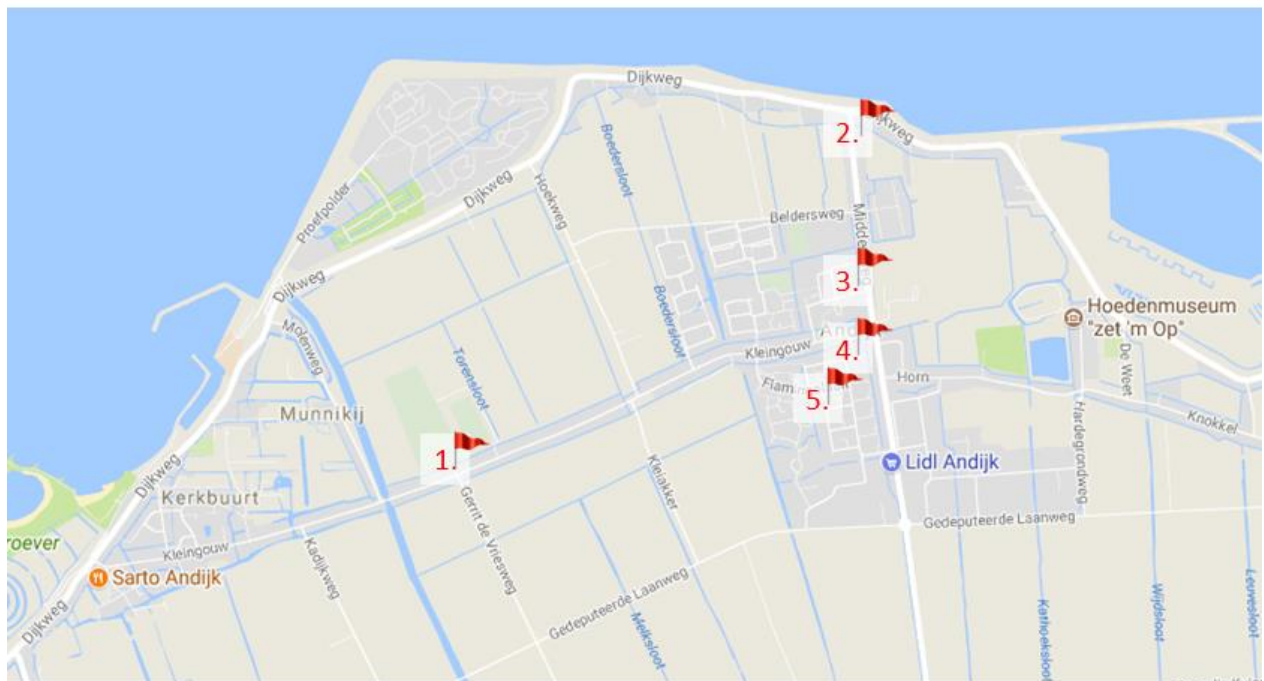
Afbeelding 3.2: Belemmeringen - particulier eigendom

| Nummer | Straatnaam | Obstakel / melding |
|---|---|---|
| 1 | Kleingouw | Een drempel belemmert de doorgang bij Cultura. |
| 2 | Middenweg | Een drempel belemmert de doorgang bij de Gereformeerde Kerk. |
| 3 | Middenweg | Bij regen zijn de vloeren van het Winkelcentrum bij de Dekamarkt glad, wat voor valpartijen kan zorgen. |
| 4 | Keizerskroon | Niet zelfstand naar binnen kunnen komen doordat de deuren niet automatisch open gaan, of open blijven staan. (Huisartsenpraktijk 'De Blokkendoos'). |
| 5 | Proserpinestraat | Niet zelfstand naar binnen kunnen komen doordat de deuren niet automatisch open gaan, of open blijven staan. (Tandartspraktijk Hilgen). |

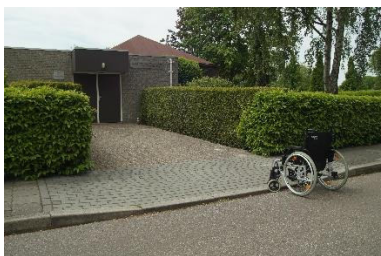
| Nr | Afbeelding | Locatie | Adres | Toegankelijkheid | Oordeel | Aanpassingen incl. kosten |
|---|---|---|---|---|---|---|
| 1 | | Uitvaart-centrum | Ibislaan | RS <sup>2</sup> komt vast te zitten zodra gepoogd wordt het trottoir af of op te rijden vanwege een te lage goot waarin de zwenkwielen terechtkomen. | | € 200,-<br><br>Aanbrengen gietasfalt |

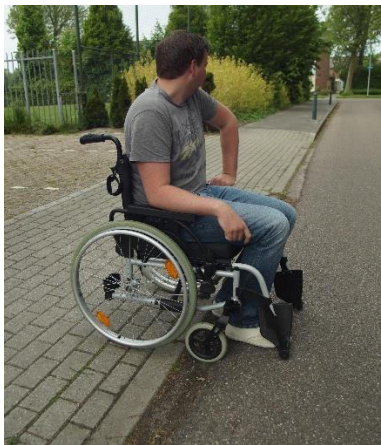
| Nr | Afbeelding | Locatie | Adres | Toegankelijkheid | Oordeel | Aanpassingen incl. kosten |
|---|---|---|---|---|---|---|
| 2 | | Uitvaart-centrum | Ibislaan | RS komt vast te zitten zodra gepoogd wordt het trottoir af of op te rijden vanwege een te lage goot waarin de zwenkwielen terechtkomen. | | € 200,-<br><br>Aanbrengen gietasfalt |

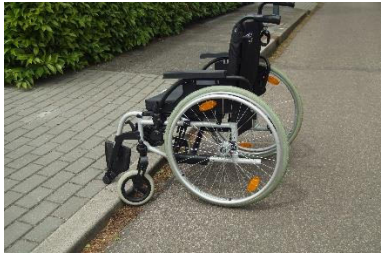
| 3 | | Uitvaart-centrum | Ibislaan | RS komt vast te zitten zodra gepoogd wordt het trottoir af of op te rijden vanwege een te lage goot waarin de zwenkwielen terechtkomen. | | € 200,-<br><br>Aanbrengen<br>gietafval |

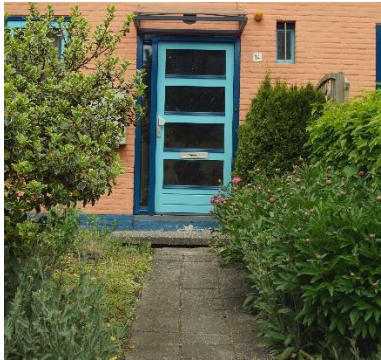
| 4 | | Tandartspraktijk | Rose<br>Precosestraat | Vanwege het hoogteverschil (diverse niveaus) en de breedte deur onmogelijk om met een RS naar binnen te kunnen komen. Het pad is te smal om te keren, het groen hangt over het pad | | n.v.t.<br>Particulier |

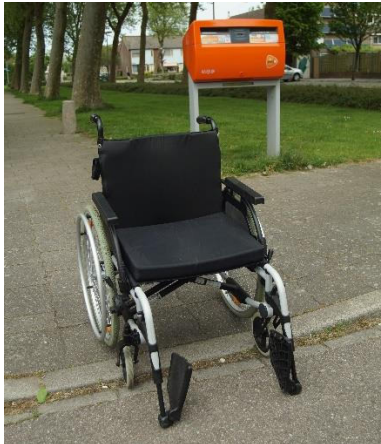
| 5 | | Brievenbus | Rose<br>Precosestraat | RS komt vast te zitten zodra gepoogd wordt het trottoir af of op te rijden omdat de goot te laag is waarin de zwenkwielen terechtkomen. | | € 400,- |

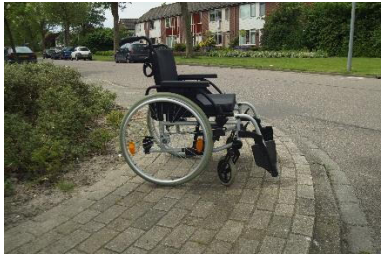
| 6 | | Oversteken | Hoek Ibislaan -<br>Flamingolaan | RS komt vast te zitten zodra gepoogd wordt het trottoir af of op te rijden omdat de goot te laag is waarin de zwenkwielen terechtkomen. | | € 600,- |

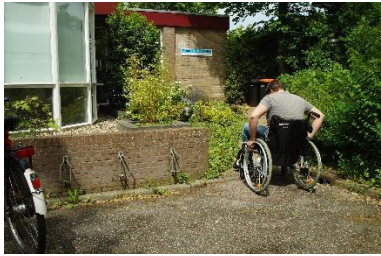
| 7 | | Fysiopraktijk | Keizerskroon | De toegang tot de tuin is smal en de doorgang kan belemmerd worden door gestalde fietsen | | n.v.t.<br>Particulier |

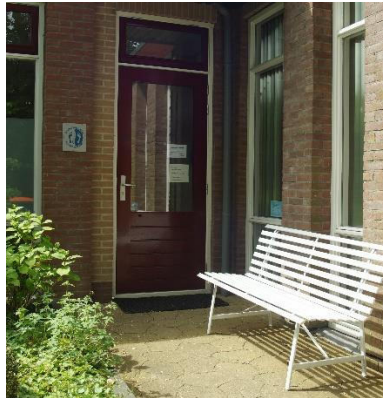
| 8 | | Fysiopraktijk | Keizerskroon | De toegang wordt geobstrueerd door een bank.<br>Deur is smal en moet geopend worden met de hand en is voorzien van een te hoge drempel waardoor het niet mogelijk is om uit eigen kracht naar binnen te komen | | n.v.t.<br>Particulier |

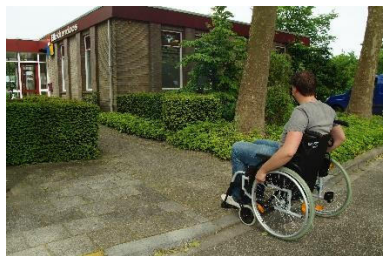
| 9 | | Huisartsen-<br>praktijk | Keizerskroon | RS komt vast te zitten zodra gepoogd wordt het trottoir af of op te rijden vanwege een lage goot en een toch nog te hoge stoep(rand) | | € 300,-<br>herstraten |

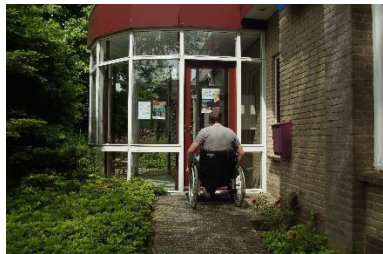
| 10 | | Huisartsen-<br>praktijk | Keizerskroon | Zeer beperkte ruimte. Pad ligt naast het hart deur naar de straat – geen mogelijkheid te keren. Gevaarlijke situatie op het smalle pad, hoogteverschil en het ontbreken van stootranden | | n.v.t.<br>Particulier |

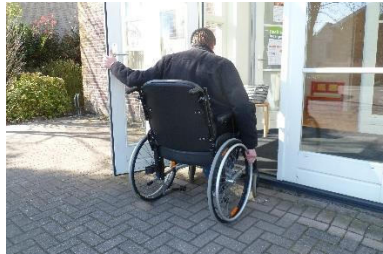
| 1<br>1 | | Huisartsen-<br>praktijk | Kleingouw | Niveauverschil straat –<br>gebouw te groot. De deur<br>gaat ook niet automatisch<br>open en RS-gebruiker moet<br>veel kracht zetten de deur<br>open te krijgen en te houden | | n.v.t.<br>Particulier |

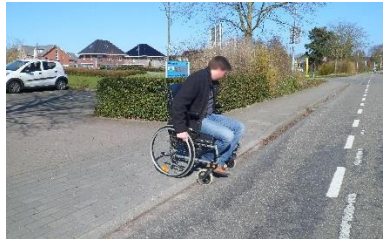
| 1<br>2 | | Huisartsen-<br>praktijk | Kleingouw | <sup>3</sup> RS komt vast te zitten zodra<br>gepoogd wordt het trottoir af<br>of op te rijden <sup>i</sup> vanwege de te<br>lage goot. | | € 500,- |

<sup>3</sup> Ten tijde van het onderzoek ter plaatse kwam een patiënt aan op een driewielers. Zij reed al bij de ingang naar de Fruittuinen de stoep op met haar fiets. Daarna gevraagd wist zij te antwoorden dat de 'hobbels' vóór de huisartsenpraktijk voor haar bezwaarlijk zijn.

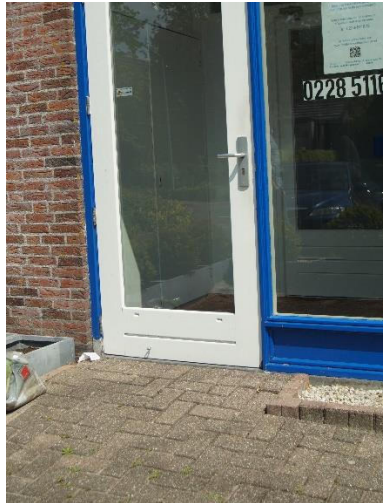
| 1<br>3 | | Tandarts-<br>praktijk | Middenweg | Bijna drempelvrije toegang.<br>Deurpost kent zelf nog een<br>vrij lage drempel. Straat is<br>opgehoogd om aan te sluiten<br>op entree! | | n.v.t. |

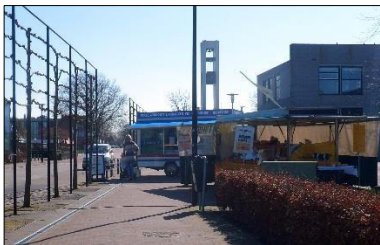
| 1<br>4 | | Trottoir | Middenweg<br>–<br>Andre<br>Voltenplein | Ondanks dat de klacht <sup>4</sup> is ingediend<br>dat een marktkraamwagen het<br>trottoir blokkeert wordt er geen<br>actie ondernomen door gemeente.<br>Wanneer er klanten staan dan is de<br>doorgang geblokkeerd en niet<br>toegankelijk. | | €10,-<br><br>Brief sturen<br>naar de<br>eigenaren van<br>de marktkramen. |

<sup>4</sup> Er is hierover diverse keren geklaagd bij GWT, de klacht is doorgezet naar de gemeente. Desondanks blijft de marktkoopman zijn wagen zodanig opstellen dat er geen sprake is van vrije doorgang. De rolstoelgebruiker moet dan wachten totdat de klanten geholpen zijn en vertrekken. En kan in sommige gevallen rekenen op commentaar.

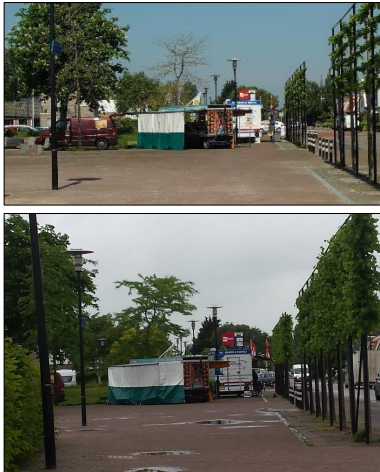
| <p>1<br/>5</p> | | <p>Trottoir</p> | <p>Middenweg<br/>–<br/>Andre<br/>Voltenplein</p> | <p>Ondanks dat de klacht is ingediend dat een marktkraamwagen het trottoir blokkeert wordt er geen actie ondernomen door gemeente. Wanneer er klanten staan dan is de doorgang geblokkeerd en is er geen sprake van vrije doorgang.</p> | | <p>Zie punt 14.</p> |

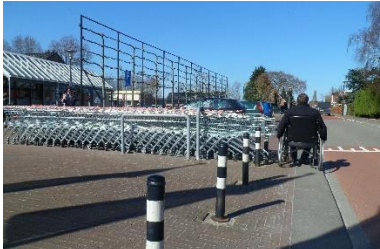
| <p>1<br/>6</p> | | <p>IVPP<sup>5</sup><br/>winkelcentrum</p> | <p>Middenweg</p> | <p>IVPP is niet bereikbaar vanwege obstructie door winkelwagens, hoogteverschil met weg en trottoir en stootbanden rondom waardoor het passeren met een RS niet mogelijk is</p> | | <p>€ 300,-<br/><br/>Plaatsen<br/>varkensruggen</p> |

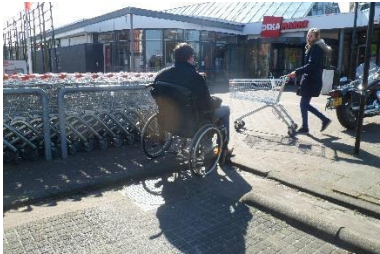
| 1<br>7 | | IVPP<br>winkelcentrum<br>noordkant | Middenweg | IVPP is niet bereikbaar vanwege obstructie dor winkelwagens, hoogteverschil met weg en trottoir en stootbanden rondom waardoor het passeren met een RS niet mogelijk is | | € 500,-<br><br>Verlagen<br>trottoirbanden. |

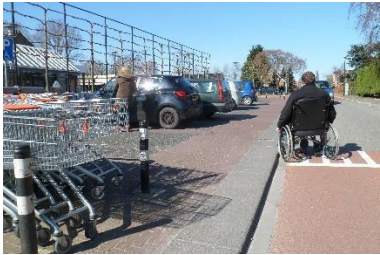
| 1<br>8 | | IVPP<br>winkelcentrum<br>noordkant | Middenweg | IVPP is niet bereikbaar vanwege obstructie dor winkelwagens, hoogteverschil met weg en trottoir en stootbanden rondom waardoor het passeren met een RS niet mogelijk is | | Wanneer punt<br>16 is opgelost,<br>is punt 18 ook<br>opgelost. |

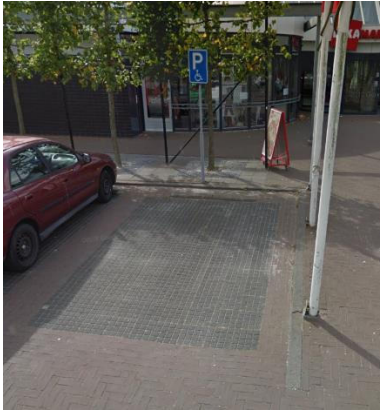
| 1<br>9<br>A | | IVPP<br>Winkelcentrum<br>zuidkant | Middenweg | De IVPP aan de zuidkant kan worden ingesloten door een auto die naast de IVPP wordt geparkeerd en aan de andere kant wordt de wagen ingesloten door vlaggenmasten, waardoor een RS-gebruiker geen transferhandelingen kan verrichten. | | € 800,-<br><br>Ophogen<br>parkeerplaats +<br>verplaatsen<br>vlaggenmasten |

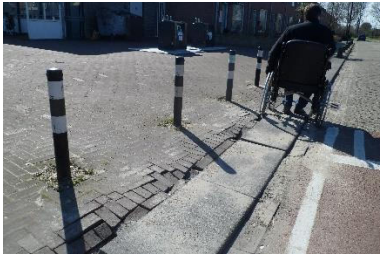
| 1<br>9 | | Winkelcentrum | Middenweg<br>-<br>Sportlaan | Ondanks oversteekplaats is het niveauverschil te hoog en is de bestrating (lange tijd) slecht | | € 300,-<br><br>Herstraten |

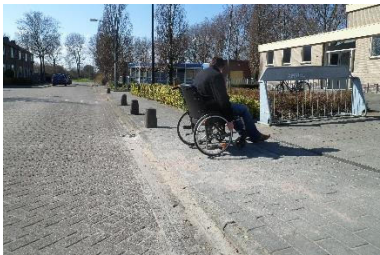
| 2<br>0 | | Dorpshuis | Sportlaan | Nadat DRA dorpshuis had geadviseerd ingang toegankelijk te maken is deze aangepast en vervolgens diverse keren aangepast omdat het nog te steil bleek te zijn. Er is sprake van 3 niveaus: weg, goot en stoep, waardoor kans op kantelen reëel is | | € 200,-<br><br>Aanpassen inrit |

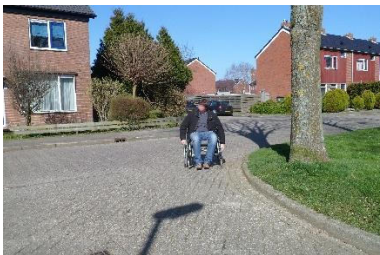
| 2<br>1 | | Overgang straat | Sorghvlietlaan | De toegangsweg naar het verzorgingstehuis ligt beduidend hoger dan de Sorghvlietlaan. De RS moet balanceren om niet te kantelen bij het oprijden van de toegangsweg.. | | Wordt meegenomen met herinrichting.<br><br>Het gebied rondom de Sorghvliet wordt binnen nu en enkele jaren heringericht. |

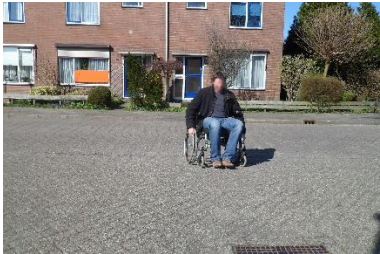
| 2<br>2 | | Overgang straat | Sorghvlietlaan | De toegangsweg naar het verzorgingstehuis ligt beduidend hoger dan de Sorghvlietlaan. De RS moet balanceren om niet te kantelen bij het oprijden van de toegangsweg. | | Zie punt 21. |

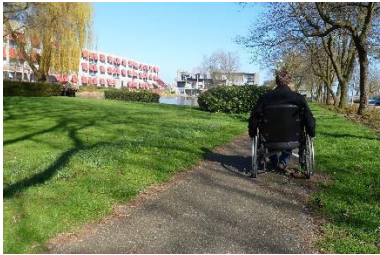
| 2<br>3 | | Parkje - pad<br>t.o. Sorghvliet | Kleingouw | De RS staat scheef omdat midden in het pad een verhoogde put is gesitueerd, dusdanig hoog dat de RS zijwaarts kan kantelen | | € 300,-<br><br>Gedeelte<br>opnieuw<br>asfalteren |

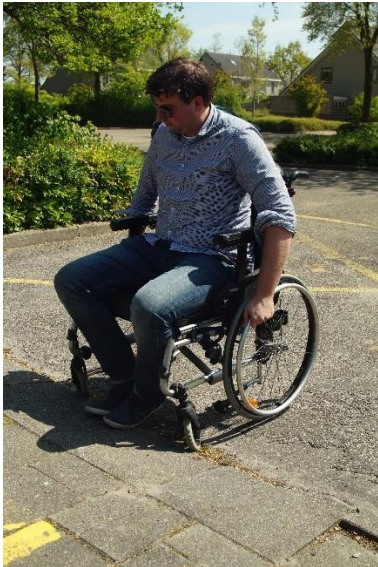
| 2<br>4 | | Parkeerplaats | Sporthal<br>De Klamp<br>-<br>Zwembad<br>De Weid | <p>Het linker voorwiel van de RS staat al scheef ten teken dat de overgang naar de stoep te hoog is.</p> <p>(De ophanging van het wiel zal dan ook breken op een later moment)</p> | | <p>€ 300,-</p> <p>Aanbrengen<br/>gietasfalt</p> |

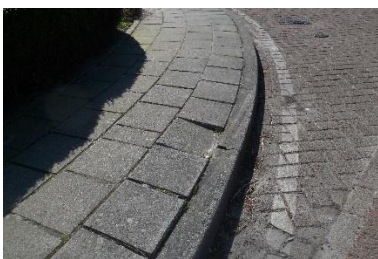
| 2<br>5 | | Trottoir | Kleingouw<br>-<br>Flamingolaan | <p>Verzakte tegels, ontbrekende tegels kunnen lelijke valpartijen veroorzaken. Het toch al smalle voetpad wordt daardoor nog smaller. Dit is slechts ten voorbeeld van een situatie wat veelvuldig voorkomt in Andijk.</p> | | <p>€ 50,-</p> <p>Herstraten</p> |

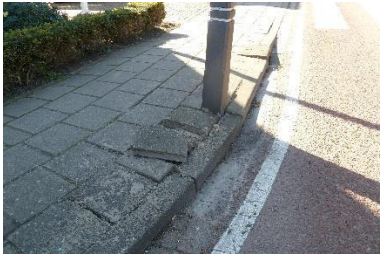
| 2<br>6 | | Trottoir | Kleingouw<br>-<br>Flamingolaan | Verzakte tegels, ontbrekende tegels kunnen lelijke valpartijen veroorzaken. Het toch al smalle voetpad wordt daardoor nog smaller. Dit is slechts ten voorbeeld van een situatie wat veelvuldig voorkomt in Andijk. | | € 50,-<br><br>Herstraten |

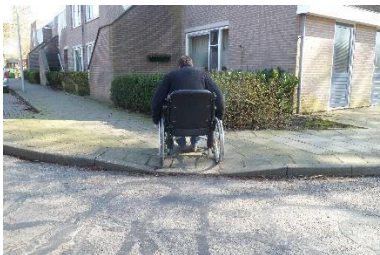
| 2<br>7 | | Oversteken | Flamingo<br>-<br>Meander | Ondanks op- en afrit ligt er een diepe goot waardoor de RS in één keer een harde stop maakt. Gebruiker kan dan voorover vallen en vanwege het hoogteverschil dat op een korte afstand wordt overbrugd achterover kantelen | | De Meander wordt in 2018 opnieuw geasfalteerd. Dit wordt hierin meegenomen. |

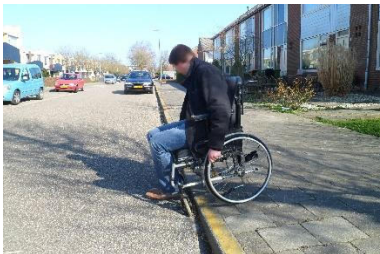
| 2<br>8 | | Oversteken | Keizerkroon<br>-<br>Artuslaan | Ondanks op- en afrit ligt er een diepe goot waardoor de RS in één keer een harde stop maakt. Gebruiker kan dan voorover vallen | | € 400,-<br><br>Aanbrengen gietasfalt. |

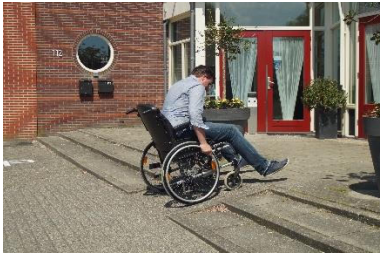
| 29 | | Dorpshuis | Kleingouw | Ondanks dit op- en afritje is het gebruik daarvan gevaarlijk omdat het te steil is. De RS heeft de neiging achterover te kantelen. | | n.v.t.<br>Particulier |

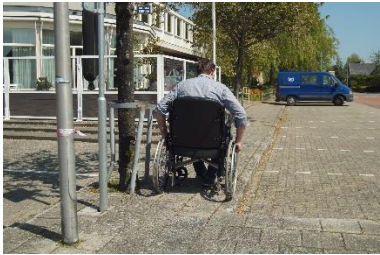
| 30 | | Dorpshuis | Kleingouw | Een smalle stoep waardoor de kans bestaat naast de stoep terecht te komen. Geen mogelijkheid om te keren | | € 1000,-<br>Trottoir opnieuw inrichten |

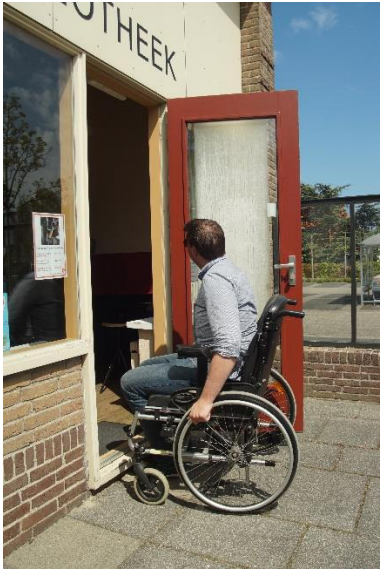
| 3<br>1 | | Bibliotheek | Sportlaan | <p>Door het hoogteverschil trottoir – vloer bibliotheek niet toegankelijk.</p> <p>Men kan wel via de hoofdingang van het Dorpshuis naar de bibliotheek gaan, hoewel de ruimte ter plaatse erg krap is wegens opstelling van biljarttafel, stoelen e.d.</p> | | <p>n.v.t.</p> <p>Via hoofdingang bereikbaar</p> |

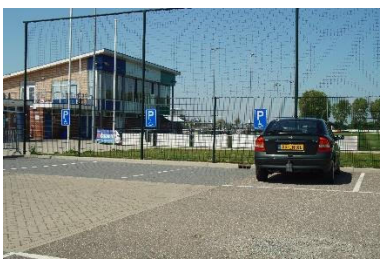
| 3<br>2 | | IVPP<br>Sportcomplex | Kleingouw | <p>Belijning ontbreekt waardoor overige gebruikers mogelijk niet in het juiste gedeelte staan van de parkeerplaats</p> | | <p>€ 100,-</p> <p>Bord verplaatsen en plaatsen tegen met symbool rolstoel.</p> |

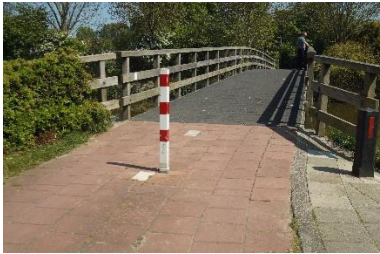
| 3<br>3 | | Overgang brug | Fruittuinen<br>–<br>parkeerplaats<br>De Klamp | Verzakking van het fietspad maakt de helling ter plaatse steil. Is inmiddels op verzoek van DRA verholpen | | n.v.t. |

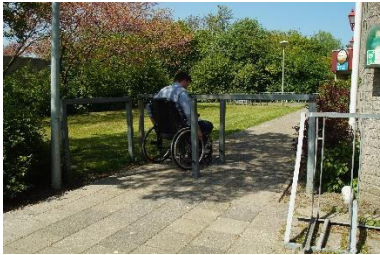
| 3<br>4 | | Toegang | Sporthal | Het hekwerk vereist grote stuurmanskunst van de gebruiker van de RS (omdat deze RS niet was voorzien van voetplanken); met voetplanken niet toegankelijk | | € 300,-<br>Hekken uit elkaar zetten en 1 extra hek plaatsen. |

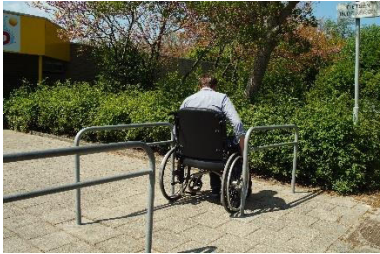
| 3<br>5 | | Toegang | Zwembad | Het hekwerk vereist grote stuurmanskunst van de gebruiker van de RS (omdat deze RS niet was voorzien van voetplanken); met voetplanken niet toegankelijk | | € 300,-<br>Hekken uit elkaar zetten en 1 extra hek plaatsen. |

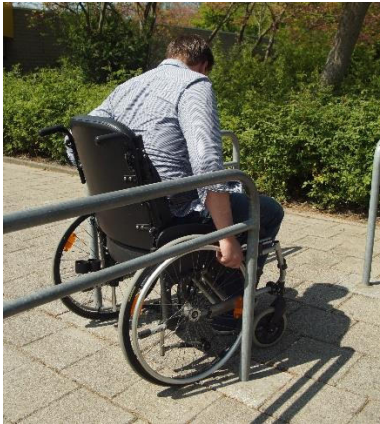
| 3<br>6 | | Toegang | Zwembad | Het hekwerk vereist grote stuurmanskunst van de gebruiker van de RS (omdat deze RS niet was voorzien van voetplanken); met voetplanken niet toegankelijk | | zie punt 35. |

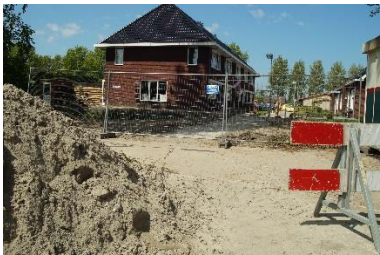
| 3<br>7 | | Doorgang | Piet Kistenmaker-straat naar Sportlaan | Een geel bord aan de kant van de Beldersweg met vermelding dat de doorgang is afgesloten zou een hoop ergernis besparen bij RS | | Is reeds opgelost. |

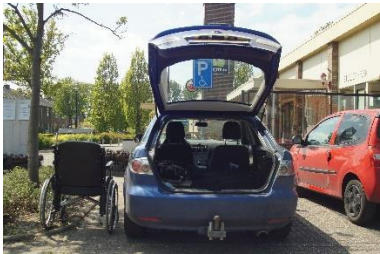
| 3<br>8 | | IVVP Dorpshuis | Sportlaan | De IVPP is te smal waardoor gebruik van RS vrijwel niet mogelijk is, althans niet zonder hulp | | € 1000,-<br>Aanpassen breedte GPP |

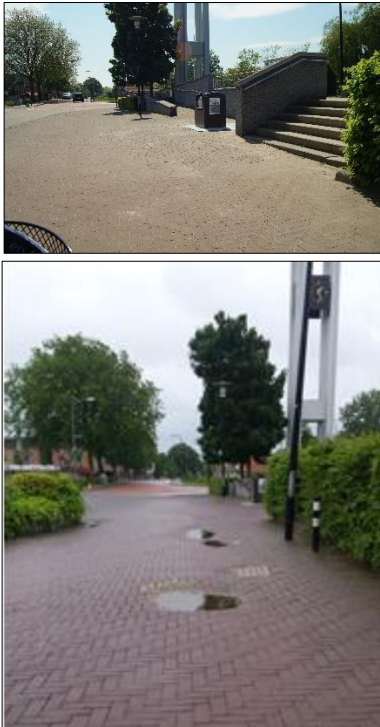
| <p>4<br/>2</p> | | <p>Trottoir</p> | <p>Middenweg<br/>t.o. voormalig<br/>gemeentehuis</p> | <p>Flinke kuilen zijn pas zichtbaar als het heeft geregend. Voor mensen met visuele beperkingen en mensen die slecht ter been zijn, zijn deze kuilen erg verraderlijk</p> <p>-</p> <p>Tot overmaat van ramp is er een ondergrondse vuilcontainer geplaatst, maar niet diep genoeg waardoor de omliggende bestrating omhoog gaat.</p> <p>-</p> <p>Wanneer de vrachtwagen komt om de container te legen dan staat de vrachtwagen telkens op het trottoir. Waarom niet aan de zijkant van het gemeentehuis dit is gesitueerd is een raadsel. Dit blijft problemen geven voor de toekomst</p> | | <p>€ 400,-</p> <p>Herstraten</p> |

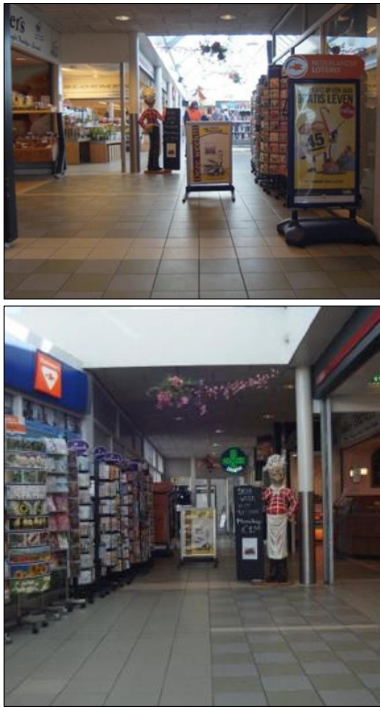
| <p>4<br/>3</p> | | <p>Galerij</p> | <p>Winkelcentrum<br/>Beldershof</p> | <p>Een aantal mensen klaagt over de reclameborden midden in het pad.</p> <p>Vooraf mensen die slechtziend zijn hebben de neiging daar tegenaan te lopen...</p> | | <p>n.v.t.</p> <p>Particulier</p> |

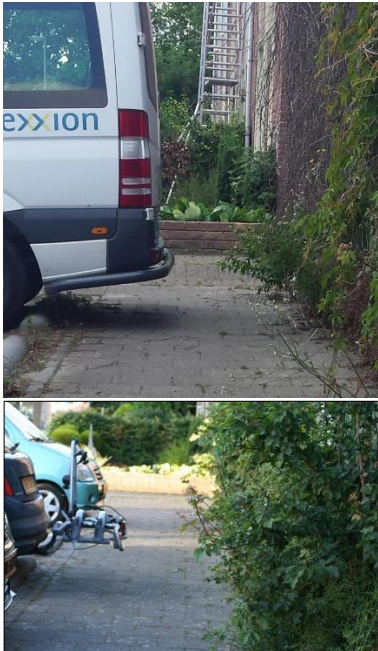
| <p>4<br/>4</p> | | <p>Trottoir</p> | <p>Witte<br/>Valkstraat</p> | <p>Doordat dit soort bedrijfsbusjes of personenauto's met een fietsenrek geparkeerd staan in de straat wordt een voetpad nog smaller.</p> <p>En dat wordt nog smaller doordat de begroeiing toeneemt aan de andere kant van het pad</p> | | <p>€ 800,-</p> <p>Ter hoogte van de Connexion auto kan een oprit gemaakt worden aan de overzijde van de weg. Op deze manier wordt de belemming omzeild.</p> |

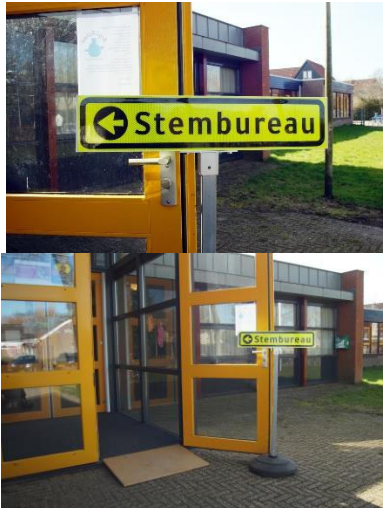
| <p>4<br/>5</p> | | <p>Stembureau</p> | <p>Piramideschool<br/>Andijk</p> | <p>Buiten wordt de deur opgehouden maar binnen zijn weer twee klapdeuren met drangers. Die moet je 'open rijden' als dat lukt, maar dat levert schade op aan deur en RS.</p> <p>De entree is voorzien van een luchtsluis, de twee klapdeuren moet en 'opengereden' worden of door twee andere personen worden opgehouden om te passeren</p> <p>Op de drempel is een <u>gelakte</u> plank gelegd. Die is op zich al spekglad laat staan bij nat weer.</p> | | <p>n.v.t.</p> <p>Particulier<br/>eigendom.</p> |

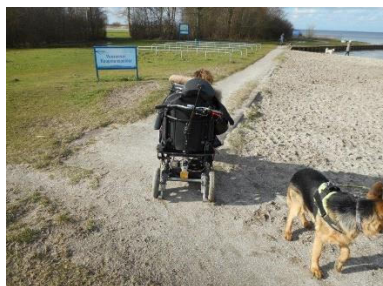
| <p>4<br/>6</p> | | <p>Strand</p> | <p>Vooroever<br/>Andijk</p> | <p>Het pad is deels verhard en deels niet. Dat laatste deel slijt uit en dat maakt een kuil in de weg waardoor het steeds moeilijker wordt het pad te volgen, ook omdat er pal naast het pad een sloot ligt</p> | | <p>N.V.T.</p> <p>reeds opgelost<br/>door<br/>Recreatieschap<br/>Westfriesland.</p> |

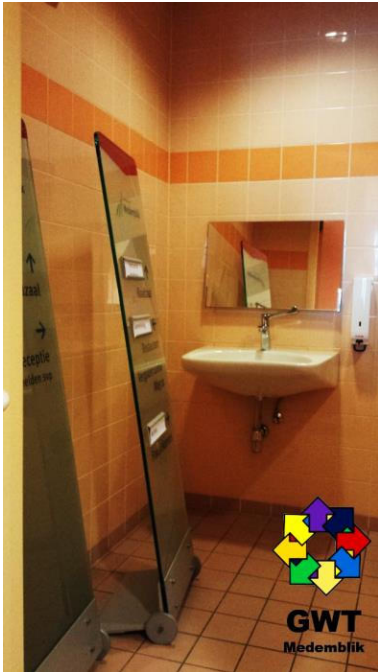
| <p>4<br/>8</p> | | <p>Invalidentoilet</p> | <p>Gemeentehuis<br/>te Wognum</p> | <p>Een invalidentoilet is – ook al wordt het niet zo vaak gebruikt als een toilet voor valide mensen – niet bedoeld om te fungeren als opslagplaats, ook al is het maar tijdelijk...</p> <p>Dit was al eerder aangekaart op 3 april en werd pas in juni, na een tweede klacht te hebben gedeponneerd, verwijderd.</p> | | <p>N.V.T .</p> <p>wederom onder de aandacht gebracht bij de desbetreffende medewerkers.</p> |

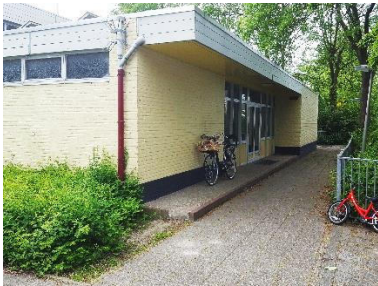
| <p>4<br/>9</p> | | <p>Sporthal</p> | <p>Notaris<br/>Steenpoorte<br/>straat</p> | <p>Het hoogteverschil tussen straat en gebouw is voor valide mensen overbrugd met een plateau. Voor gebruikers van een RS is dit gebouw niet toegankelijk.</p> | | <p>€ 1000,-.</p> <p>Ophogen<br/>trottoir</p> |

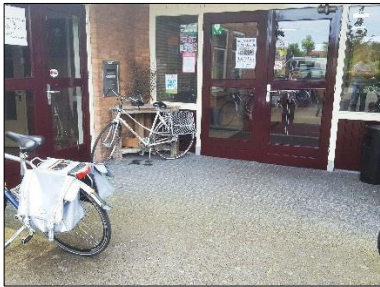
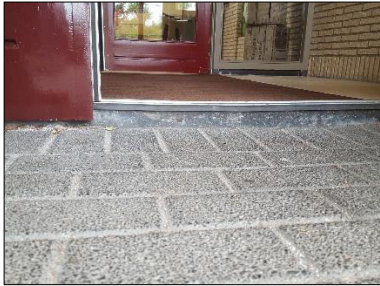
| 5<br>1 | | Dorpshuis | Bangerd | <p>Fietsen worden veelal gestald bij de ingang. Er zijn situaties waargenomen waar er zoveel fietsen zijn gestald dat het niet toegankelijk is voor RS-gebruikers. De ingang zelf is voorzien van een drempel.</p> <p>Er is wel een beun maar die moet telkens neergelegd worden door iemand anders. Ondertussen moet de RS-gebruiker buiten wachten totdat dit ook gebeurt.</p> <p>De entree is voorzien van een luchtsluis, de twee klapdeuren moet en 'opengereden' worden dat levert schade op aan RS en deuren.</p> <p>Of het moet door twee andere personen worden opgehouden om te passeren</p> <p>De deur is voor een RS-gebruiker lastig. Er zit een systeem op dat ervoor zorgt dat de deur automatisch dicht gaat. Je moet dus al RS-gebruiker de deur openhouden en naar binnen rollen... dat is best lastig.</p> | | <p>n.v.t.</p> <p>particulier eigendom.</p> |

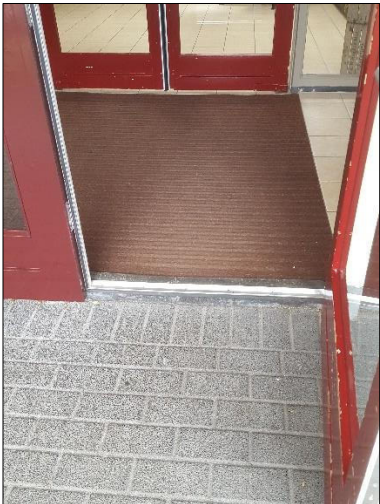
| | | | | Dus ook al wordt het probleem met de drempel verholpen, dan is de deur nog een obstakel. | | n.v.t.<br><br>Particulier eigendom |

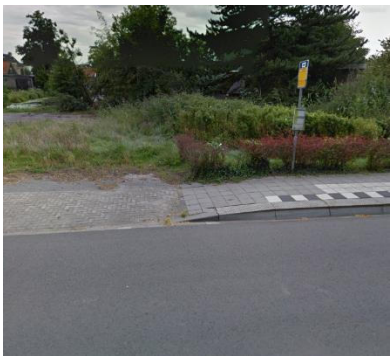
| 5<br>2 | | Bushalte | Kleingouw<br>Hoek<br>Middenweg | Hoewel er een oprit is aan de oost- en westkant van de bushalte, is die aan de oostkant gevaarlijk. Op de overgang van klinker naar stoeptegels is op het klinkergedeelte een kuil, daardoor wordt de hellingspercentage behoorlijk groter en heeft de rolstoel de neiging achterover te klappen. | | € 100,-<br><br>Herstraten |

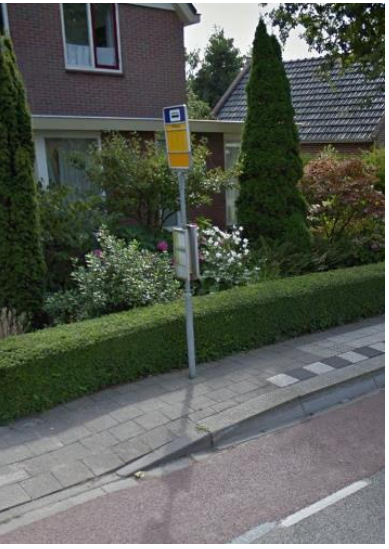
| 5<br>4 | | Bushalte | Kleingouw<br>Hoek<br>Flamingolaan | Het viertegelig breed pad wordt nog<br>eens smaller gemaakt door de paal<br>van de bushalte waardoor het<br>effectief gebruik wordt<br>teruggebracht van ca 120 naar 90<br>centimeter. | <br> | N.V.T.<br><br>Volgens<br>ASVV heeft<br>een<br>rolstoelgebruiker<br>90cm vrije<br>ruimte nodig. |

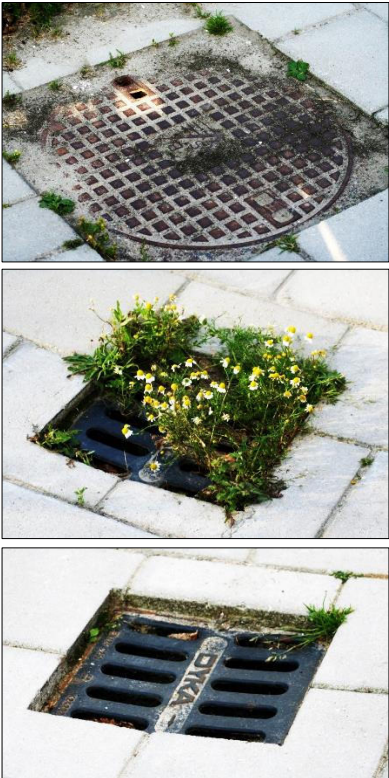
| <p>5<br/>5</p> | | <p>Voetpad</p> | <p>Piet<br/>Kistenmaker-<br/>straat naar de<br/>Sportlaan</p> | <p>De putten in het voetpad zijn lager aangelegd dan het voetpad zelf, variërend van een paar centimeter tot bijna de dikte van de stoeptegels.</p> <p>Voor mensen die slechtziend zijn en/of slecht ter been is dit een valkuil.</p> <p>Eén van de bewoners klaagde hierover en was zelf het slachtoffer van deze valkuil</p> | | <p>Reeds<br/>opgelost.</p> |

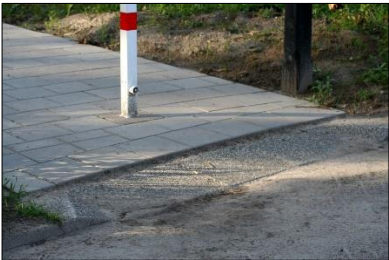
| 5<br>6 | | Voetpad | Piet<br>Kistenmaker-<br>straat naar de<br>Sportlaan | 3 hindernissen in 1<br>De te steile oprit begint met een<br>soort goot en eindigt bij een<br>opstaande rand van het tegelpad.<br>Voor RS een hindernisbaan met<br>gevolgen | <br> | Reeds<br>opgelost. |

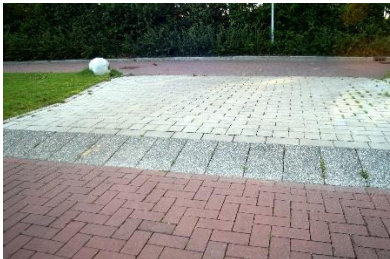
| 5<br>7 | | Weg en plateau | Entree RIBW <sup>6</sup><br>Piet<br>Kistenmaker-<br>straat | Het nut van deze<br>'snelheidsremmende' maatregel<br>ontgaat de opstellers, maar de op-<br>en afrit van deze plateau is te steil<br>voor een RS en wie het lukt erop te<br>rijden riskeert een val achterover | <br> | € 1500,-<br><br>Aanpassen<br>hoogte<br>inritblokken. |

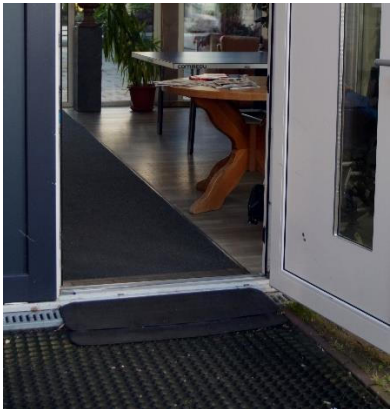
| 5<br>8 | | Ingang | RIBW<br>Piet<br>Kistenmaker-<br>straat | <p>De deur gaat voor een deel automatisch open (en dicht). Handig zou zijn een sticker op de deur te plakken om aan te geven naar welke kant de deur openslaat.</p> <p>Het hoogteverschil is 'verholpen' door twee drempelhulpen en een rubberen mat. Dat maakt dat de overgang te steil wordt en de RS naar achteren dreigt te kantelen.</p> <p>Doordat de deur zelf sluit en het passeren van deze hindernis tijd vergt sluit de deur terwijl de RS-gebruiker nog ' bezig' is binnen te komen...</p> | | <p>n.v.t.</p> <p>Particulier</p> |

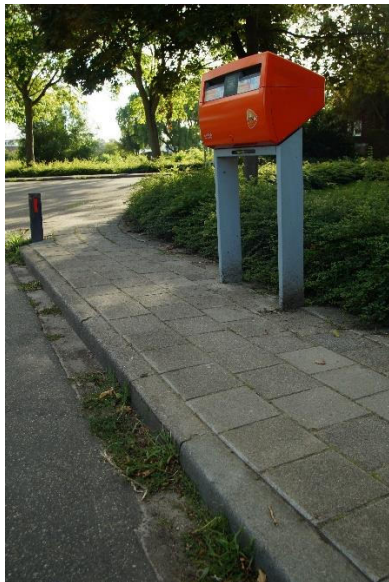
| 5<br>9 | | Brievenbus | Hoek Hoekweg<br>en Kleingouw | <p>Er kan door een RS geen gebruik worden gemaakt van deze brievenbus – er is geen op- en afrit op de hoek van deze wegen.</p> <p>Er is een stuk terug wel een inrit van een perceel (met een goot), maar dat betekent dat de RS en ook iemand die een booster gebruikt achteruit moet manoeuvreren.</p> <p>De brievenbus staat ook 'in' het voetpad i.p.v. er tegenaan. Dit maakt het voetpad ter plaatse smaller.</p> <p>De brievenbus is ook te hoog</p> | | <p>€ 800,-</p> <p>Realiseren oprit trottoir &amp; verplaatsen brievenbus.</p> |
