## Raadsnotitie

**Project:** Toren Bonifaciuskerk Medemblik  
**Datum:** 7 juni 2021  
**Kenmerk:** 2031\_47\_Raadsnotitie\_210607  
**Onderwerp:** Toelichting advies fundering toren

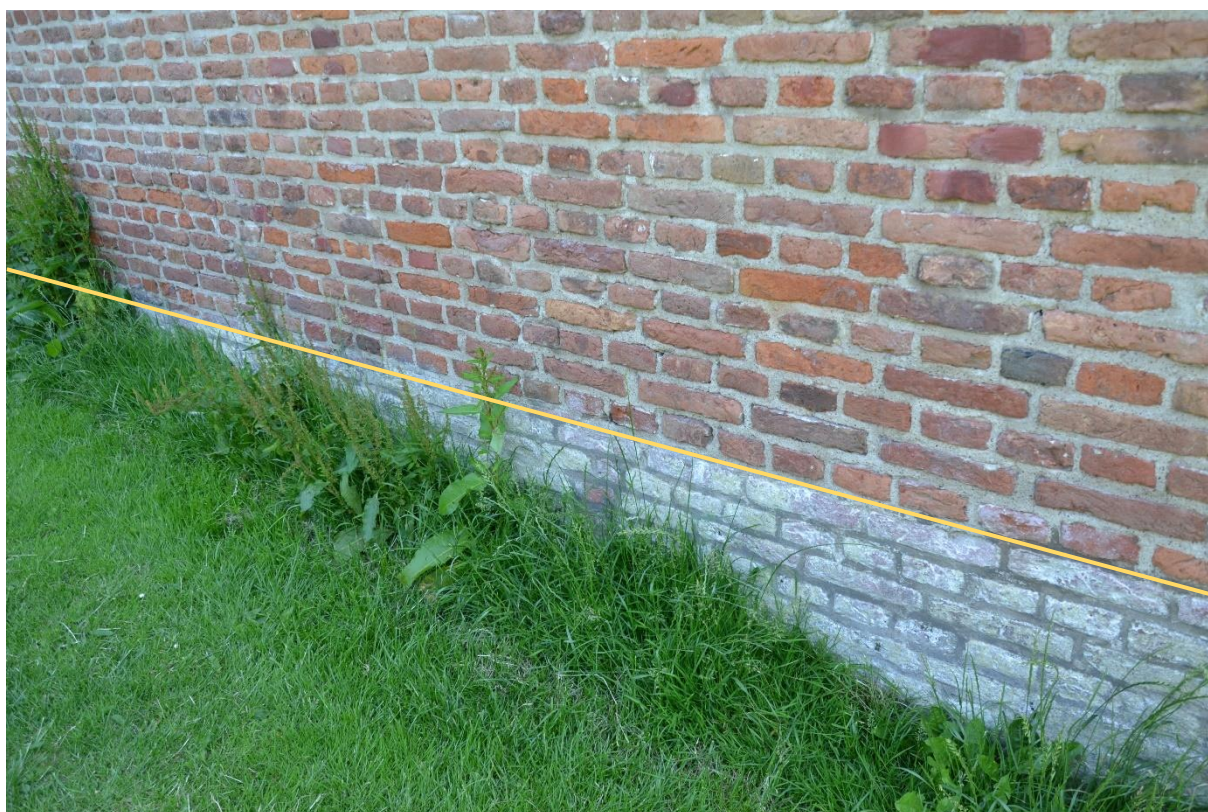
De toren van de Bonifacius heeft sinds de bouw van de huidige schacht altijd al scheef gestaan. Zowel in de geschriften uit de archieven, maar ook fysiek zichtbaar aan de toren is er altijd al sprake geweest van scheefstand. De bouw van de huidige schacht is gebouwd omstreeks 1404<sup>1</sup>. Tevens is (deels) gebouwd op de fundering van de kerk waarvan sinds het begin van de 12<sup>e</sup> eeuw al melding van wordt gemaakt. Onder aan de toren, net boven het huidige maaiveld is een vlijlaag aanwezig. Dit is een gemetselde laag waarmee scheefstand gecorrigeerd werd, zie *Figuur 1*.

*Figuur 1 Vlijlaag Westzijde toren*

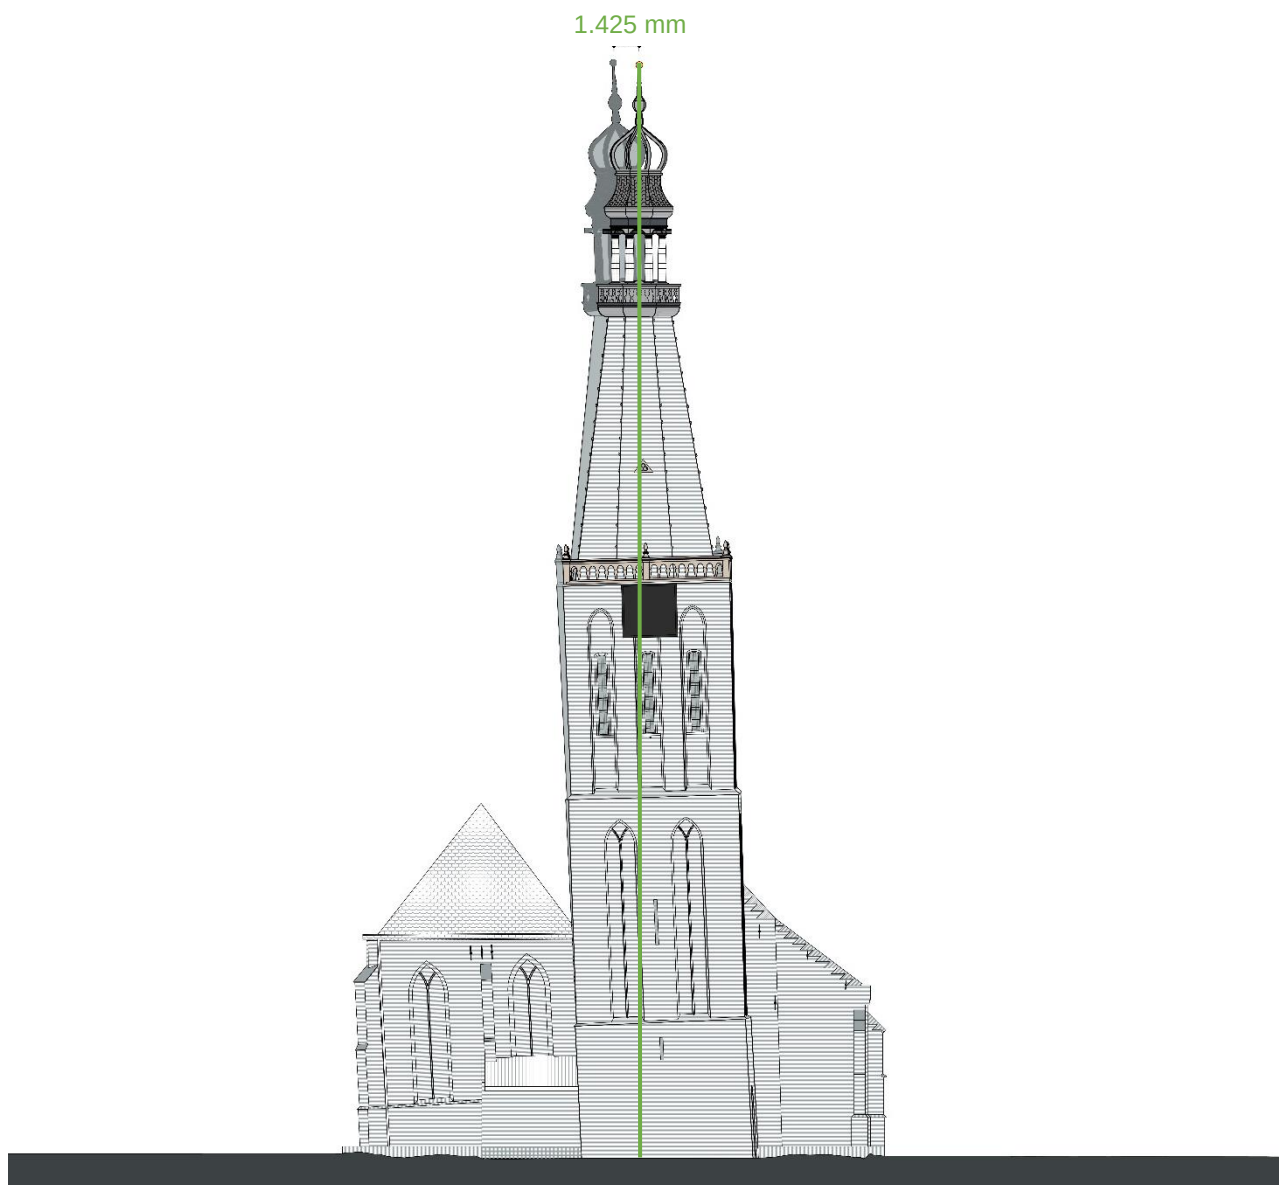
Middels de uitgevoerde 3D laserscan en fotometrische opname kon ook verder vastgesteld worden dat de schacht per geleding (3 geledingen) al correcties kent, en de huidige spits (gebouwd in 1666) een nog grotere correctie kent. De houten in lood beklede lantaarn boven op de spits staat nagenoeg loodrecht, zie *Figuur 2*. Door middel van de groene lijn is hier aangegeven dat de lantaarn nagenoeg recht staat en het silhouet op de achtergrond laat zien hoe de toren zou staan als deze de scheefstand van de onderste geleding gevolgd zou worden. Dit geeft een vertekening van de scheefstand van ongeveer 1425 mm aan de top, waardoor de situatie zich ernstiger lijkt voor te doen dan dat hij werkelijk is.

*Figuur 2 Werkelijke scheefstand toren*

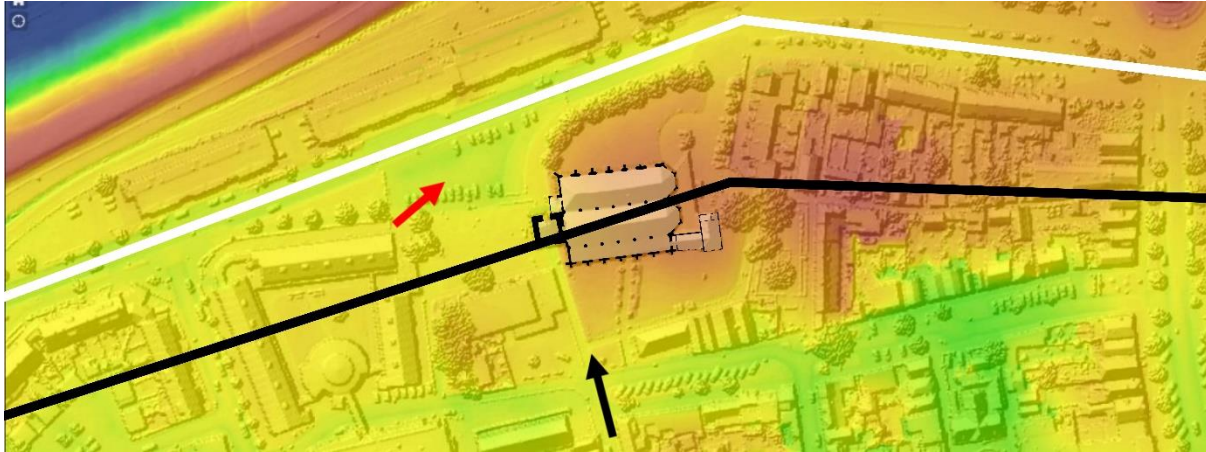
Er is enig verschil in draagkracht van de bodem tussen de kreekrug en veenrivier. Uit de archeologische analyse die gemaakt is door Buro de Brug blijkt dat met name de Noordwesthoek van de kerk en de Noordgevel van de toren net op de overgang staan van kreekrug en veenrivier, zie *Figuur 3*. Dat is een verklaring voor de ontstane scheefstand van de toren maar ook de noordwesthoek van de kerk (die ook al eeuwen scheef staat).

Figuur 3 Bodemkaart met schematische weergave kreekrug (Bron: Rapport Buro de Brug)

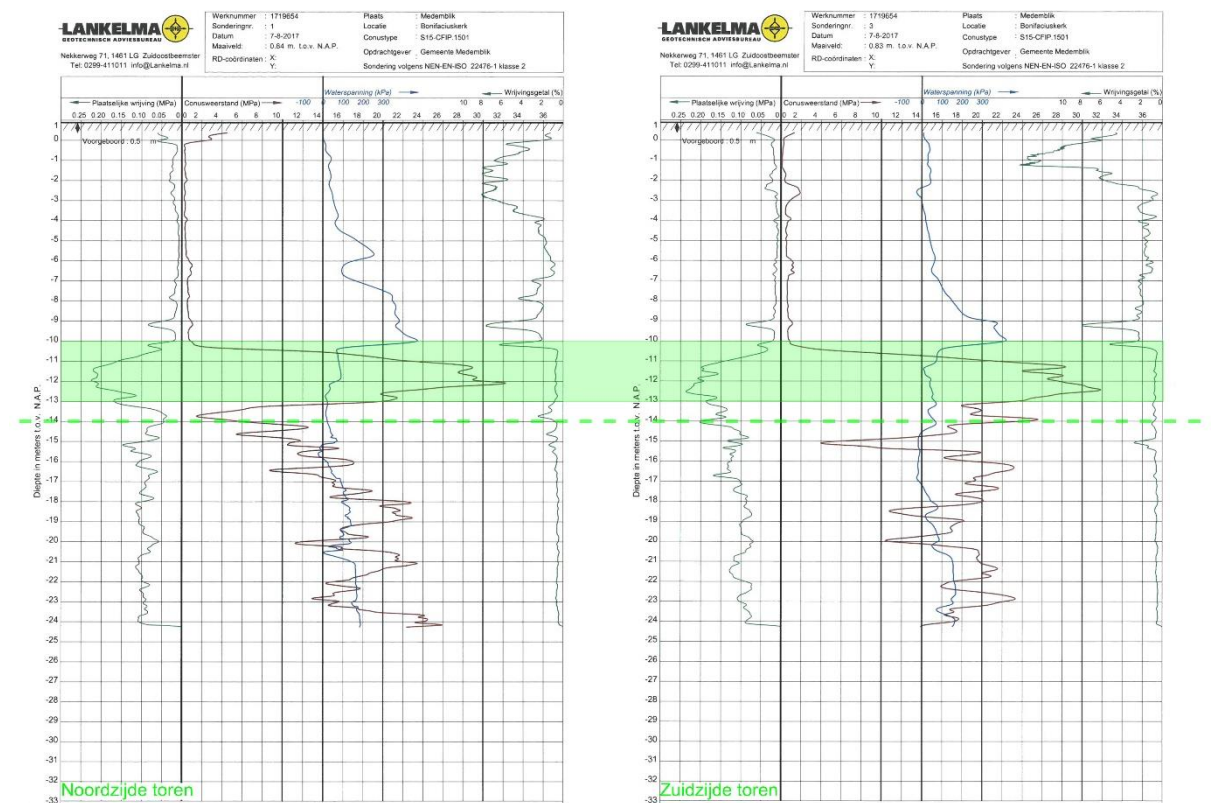
Omdat onder de kreekrug in de bodem een veel diepere veenlaag zit, die door samendrukking en eventueel droging wat inkrimpt zakt de kreekrug en veenrivier ook (net als het gehele centrum van Medemblik). Dit is een zakking van ongeveer 1-1,5mm per jaar. Dit is geen geleidelijke zakking maar kan van jaar tot jaar verschillen. In het recente verleden zijn door Lankelma al op een paar plaatsen sonderingen gemaakt. Opvallend is dat de draagkrachtige laag en negatieve kleef aan de zuidzijde van de toren wat krachtiger is dan de noordzijde, maar de verschillen zijn wel beperkt, zie *Figuur 4*. De afname in draagkrachtige laag komt overeen met de positie van de kreekrug en de veenrivier.

Figuur 4 Vergelijking sondering

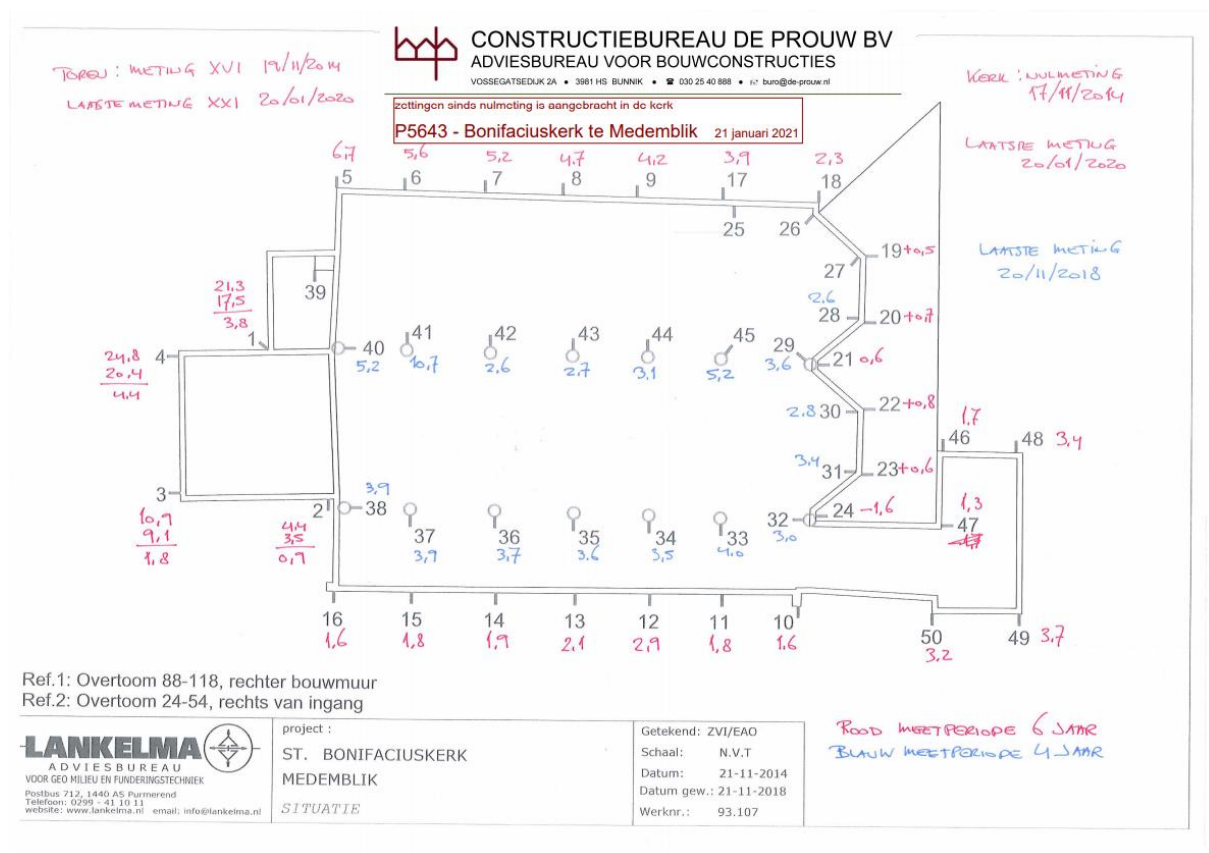
Nog belangrijker is de analyse van de zettingen van kerk en toren zoals die de laatste jaren met regelmaat is gemeten. Uit die analyse kan zelf geconstateerd worden dat met name de noordwesthoek van de kerk de laatste jaren sneller zakt dan de toren, zie Figuur 5. Ook dit kan worden toegeschreven aan het feit dat dat deel dicht bij de veenrivier ligt en derhalve op iets slappere bodem. De zettingen zijn overigens binnen de norm van zettingen die het gevolg zijn van het inklinken van het veenpakket in de bodem.

Figuur 5 Zettingen sinds nulmeting (Bron: Constructiebureau De Prouw)

Wel blijven wij adviseren om de toren en kerk de komende jaren/decennia met enige regelmaat te blijven meten op zakking (eens per 3 jaar) en 3D laser scan voor de scheefstand (eens per 10 jaar). Zolang er geen noemenswaardige veranderingen zijn, die een grotere bodemdaling veroorzaken is het funderen van de toren (en kerk) de komende 50 jaar nog niet aan de orde. Het uitstellen heeft wellicht zelfs nog voordelen dat in de tussenliggende tijd nieuwe funderingstechnieken bedacht kunnen worden die minder belastend zijn voor de archeologische bodem (waarin de ontstaansgeschiedenis van Medemblik is opgeslagen).

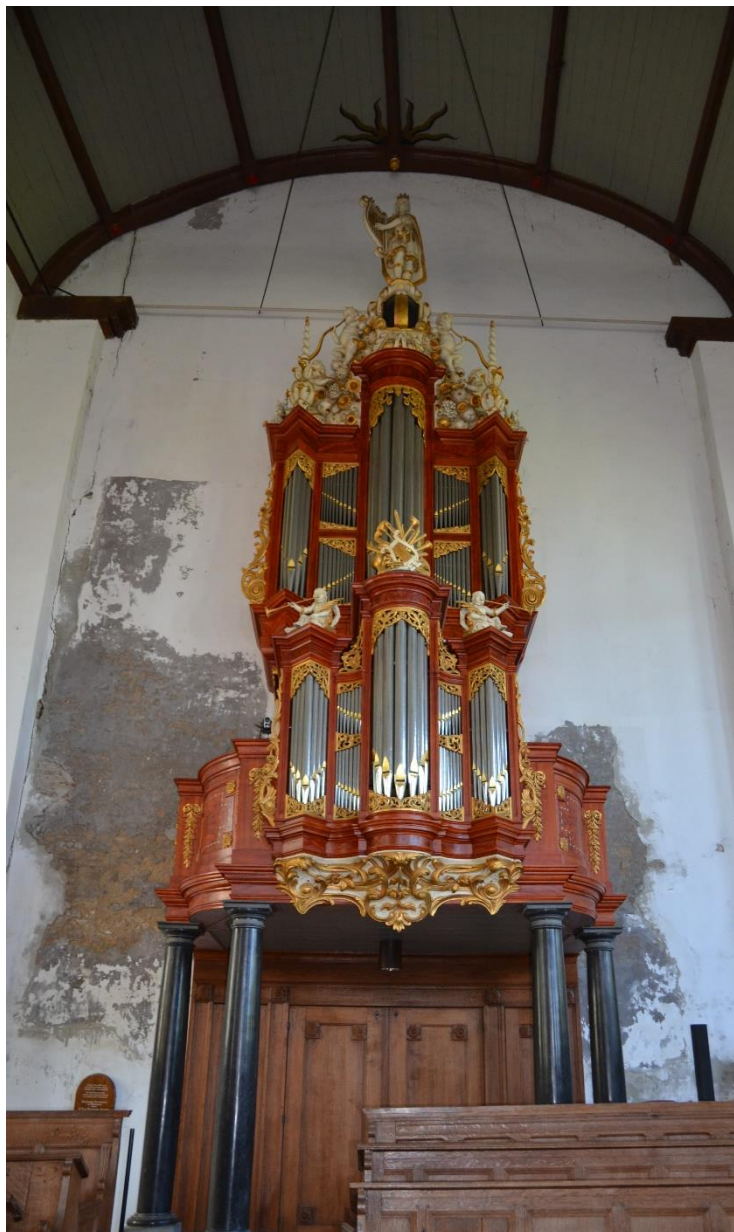
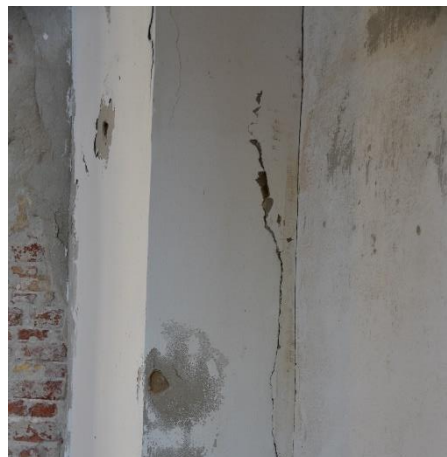
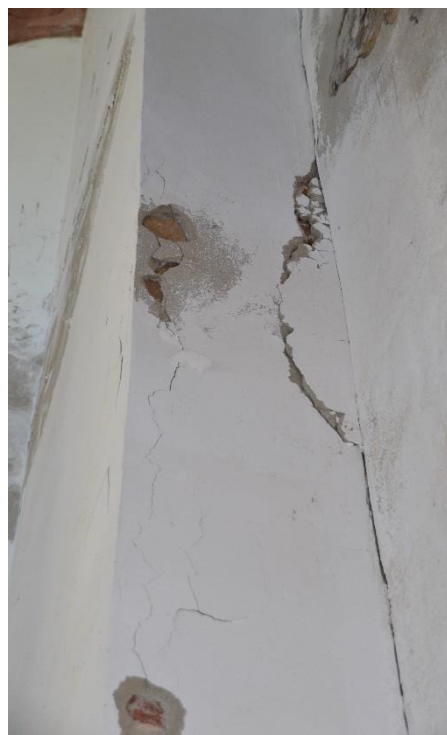
Bouwkundig zien wij ook weinig aanleiding dat de scheefstand van de toren, herstel behoeft. De toren staat onderin scheef, maar corrigeert naar boven toe. Een situatie die al gezien de in 1666 vernieuwde spits bestaat. Er is sprake van verschil in zetting tussen de relatief zware toren en de "lichtere" kerk. Omdat zettingen in de ondergrond wat ongelijkmatig zijn, zal op dit moment de zakking van de kerk wat sneller zijn, maar dit kan over een paar jaar zomaar omgekeerd zijn. Los van de 2 nagenoeg verticale scheuren in de westgevel aan weerszijden van de toren (zie Figuur 6), is er verder geen sprake van bouwkundige indicatoren (scheurvorming in metselwerk) die aangeven dat de scheefstand van toren maar ook de noordwesthoek van de kerk aanleiding geven om te vermoeden dat de scheefstand zou leiden tot een gevaarlijke situatie. Wanneer de toren op gevel van de kerk te scheef zouden staan dat er interne trekspanningen zouden kunnen optreden in het metselwerk, zou dat zeker leiden tot scheeflopende scheuren. Momenteel is de constructieve stabiliteit nog zeker niet in het geding.

*Figuur 6 Foto's scheurvorming toren*
