## Nadere toelichting c.q. onderbouwing van het rapport NEN 2767 inzake de bouwkundige staat van het gebouw van obs "de Uilenbrink" aan de Melisselaar 1 te Veghel

## Meerjarenonderhoudsplan

5467BM1 • OBS De Uilenbrink

## Bevindingen NEN 2767

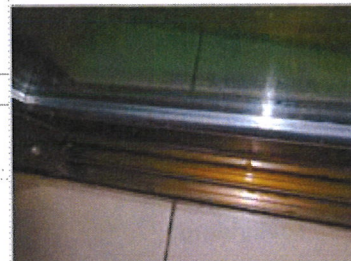
**314006 Kozijnen aluminium**

B7EW03 Lekkage

De oude aluminium kozijnen vertonen lekkages, waardoor er water naar binnen komt.

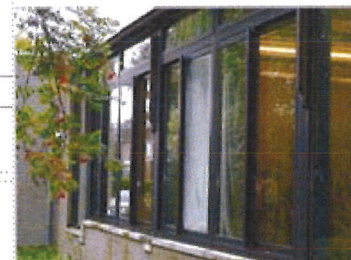
**314006 Kozijnen aluminium**

B7SC03 Erosie, verwerking, verzanding

De aluminium kozijnen zijn sterk verweerd.

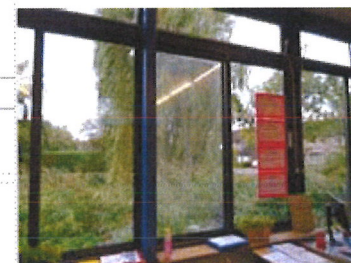
**315500 Beglazing algemeen**

B7EB01 Koudebrug

De isolatiewaarde van de oude dunne isolerende beglazing is zeer matig. Daarnaast zijn enkele ruiten "lek".

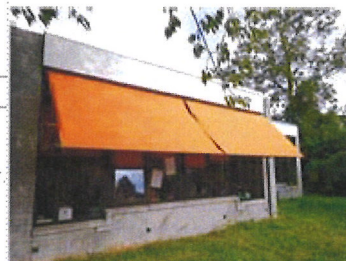
**318711 Zonwering uitval handbediend**

B7SB04 Erosie, verwerking, verzanding

De uitvalschermen zijn sterk verouderd en verweerd. De bediening loopt zwaar.

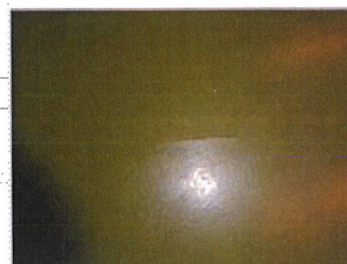
**432087 Vloerafwerking sportvloer PU**

B9SC02 Scheuren niet constructief

De vloer in het speellokaal heeft vermoedelijk onvoldoende demping om veilig te kunnen worden gebruikt. Daarnaast vertoont de vloer diverse scheurtjes.

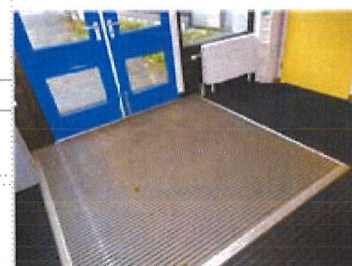
**432090 Vloerafwerking entreemat**

B9SM07 Slijtage

De entreematten vertonen slijtage.

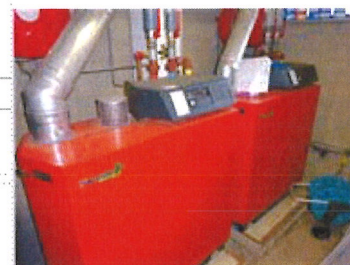
**511013 Ketel gasgestookt HR 80 kW**

K2GV03 Verval meer dan 87,5% van de levensduur

De installatie heeft meer dan 87,5% van de onderhoudstechnische theoretische levensduur bereikt. Vervanging wordt geadviseerd, dit om mogelijke uitval te voorkomen. En mede op basis van energetische aspecten.

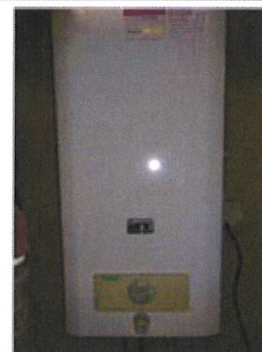
**535001 Geiser**

K2GV03 Verval meer dan 87,5% van de levensduur

De installatie heeft meer dan 87,5% van de onderhoudstechnische theoretische levensduur bereikt.

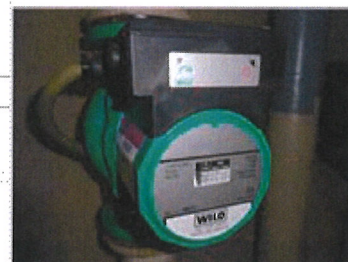
**564001 Circulatiepomp**

K7GV03 Verval meer dan 87,5% van de levensduur

De installatie heeft meer dan 87,5% van de onderhoudstechnische theoretische levensduur bereikt.

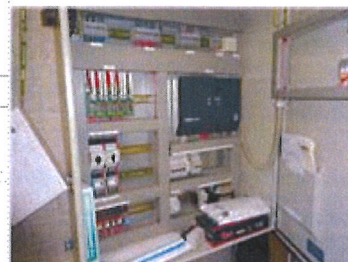
**585501 Regeling klimaat**

K17GV02 Verval meer dan 87,5% van de levensduur

De installatie heeft meer dan 87,5% van de onderhoudstechnische theoretische levensduur bereikt. Vervanging wordt geadviseerd, dit om mogelijke uitval te voorkomen. En mede op basis van energetische aspecten.

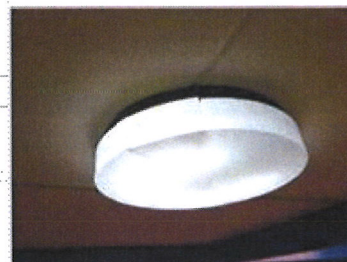
**631130 Verlichtingsarmaturen**

E7GV03 Verval meer dan 87,5% van de levensduur

De installatie heeft meer dan 87,5% van de onderhoudstechnische theoretische levensduur bereikt. Vervanging wordt geadviseerd, dit om mogelijke uitval te voorkomen. En mede op basis van energetische aspecten.

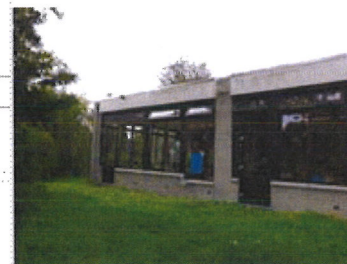
**274009 Overstekken en boeiboorden kunststof**

B5GA02 Vuil, aanslag, verkleuring

De boeiboorden zijn vervuild.

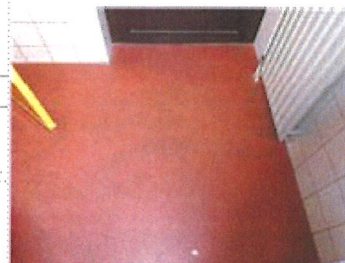
**432070 Vloerafwerking epoxy coatingvloer**

B9GA02 Vuil, aanslag, verkleuring

De coatingvloeren in de toiletruimten zijn sterk vervuild.

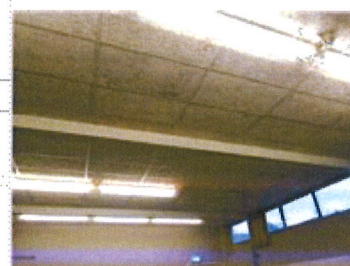
**452021 Plafondafwerking systeemplafond**

B10SM02 Beschadiging

Algemene vervuiling van de plafonds en op enkele plaatsen beschadigde plafond platen.

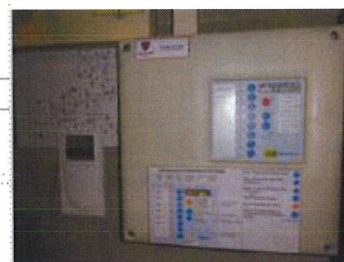
**651110 Brandmeldinstallaties**

E15GV07 Verval meer dan 75% van de levensduur

De installatie heeft meer dan 75% van de onderhoudstechnische theoretische levensduur bereikt. Vervanging wordt over enkele jaren geadviseerd, om mogelijke uitval te voorkomen.

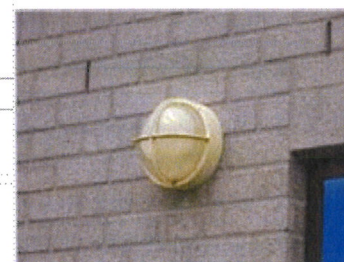
**906320 Armaturen buitenverlichting**

E7GV03 Verval meer dan 75% van de levensduur

De installatie heeft meer dan 75% van de onderhoudstechnische theoretische levensduur bereikt.
