**Rapport**  
**Bomen Effect Rapportage**  
**Ontwikkeling Meijgraaf 10 Schijndel**

Opdrachtgever: MILON  
t.a.v. de heer K. van Ham  
Rembrandtlaan 4  
5462 CH VEGHEL

Kenmerk: 03P1801116  
Datum rapport: 14 december 2018

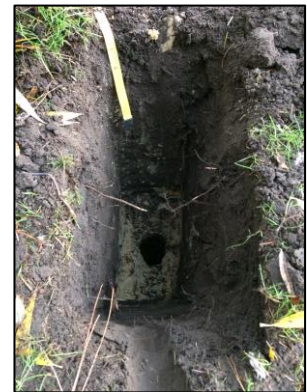
#### **Bodemopbouw locatie treurwilg 3 in gazon op 4 meter uit stam**

Toplaag (0-50 cm-mv)

De toplaag bestaat uit teelaarde; humeus fijn zand

Tussenlaag 1 zone 50-60 – mv; fijn geel zand

Tussenlaag 2 zone 60-90 – mv; humeus fijn zand.

Diepere ondergrond zone 90-110 – mv; fijn geel zand

Diepere ondergrond zone 110-125 – mv; leemhoudend wit zand + roest  
125 cm minus maaiveld einde boring

Actuele grondwaterstand 11-12-2018 in peilbuis 1,9 m minus maaiveld

In de zone 5 tot 15 cm minus maaiveld zijn fijne en dikke wortels aangetroffen (max. Ø 2 cm);

In de zone 15 tot 125 cm minus maaiveld zijn geen wortels aangetroffen

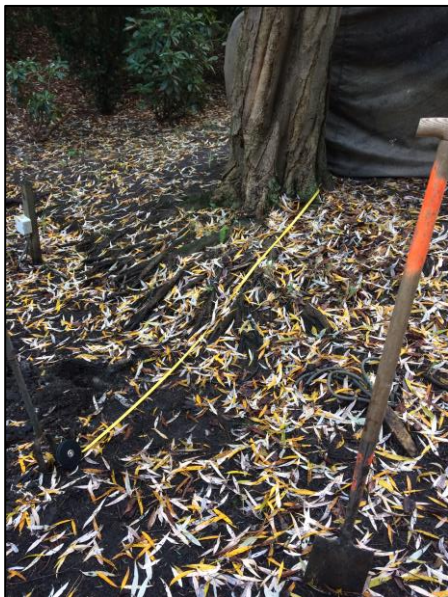
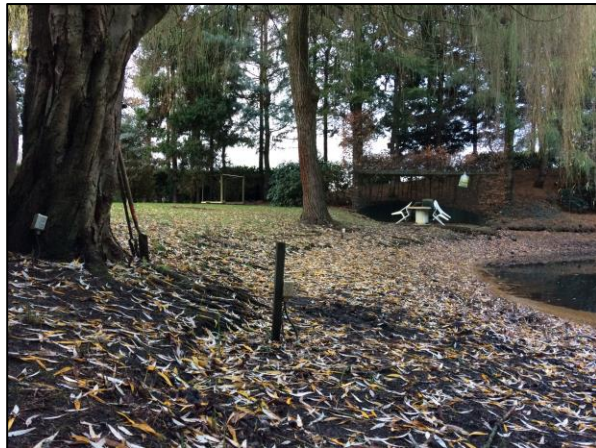
**Bodemopbouw locatie Paardenkastanje 2, talud vijver op 2 meter uit stam**

Toplaag (0-15 cm-mv)

De toplaag bestaat uit teelaarde; humeus fijn zand

Tussenlaag 1 zone 15-20 – mv; fijn geel zand

Tussenlaag 2 zone 20-40 – mv; humeus fijn zand

Vanaf 35 cm minus maaiveld is de bodem met water verzadigd (stank)

Actuele grondwaterstand 11-12-2018 rand vijver 40 cm minus maaiveld

In de zone 0 tot 25 cm minus maaiveld zijn fijne wortels aangetroffen (max. Ø 0,5 cm);

In de zone 25 tot 40 cm minus maaiveld zijn geen wortels aangetroffen

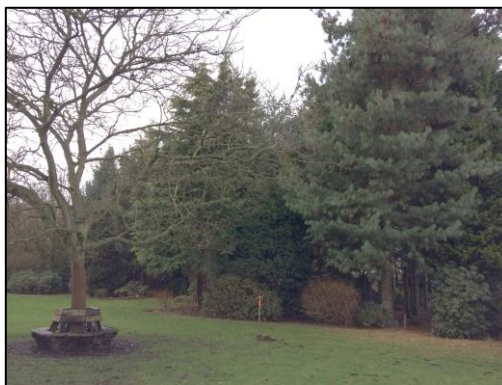
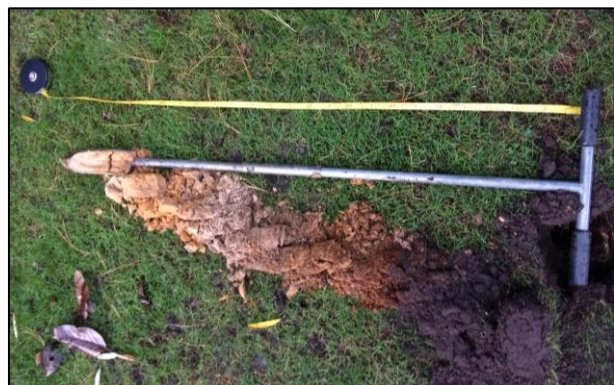
**Bodemopbouw locatie tussen walnoot 1 en den 67 in gazon op 5 meter uit stam noot.**

Toplaag (0-20 cm-mv)

De toplaag bestaat uit teelaarde; humeus fijn zand

Tussenlaag 1 zone 20-40 – mv; gemengde grond fijn geel zand en humeus zand met roest

Tussenlaag 2 zone 40-55 – mv; fijn geel zand

Diepere ondergrond zone 55-100 – mv; fijn oranje geel zand met roest

Diepere ondergrond zone 100-125 – mv; fijn geel zand

Actuele grondwaterstand 11-12-2018 meer dan 125 cm minus maaiveld

In de zone 5 tot 20 cm minus maaiveld zijn fijne en dikke wortels aangetroffen (max. Ø 2 cm);

In de zone 20 tot 125 cm minus maaiveld zijn geen wortels aangetroffen

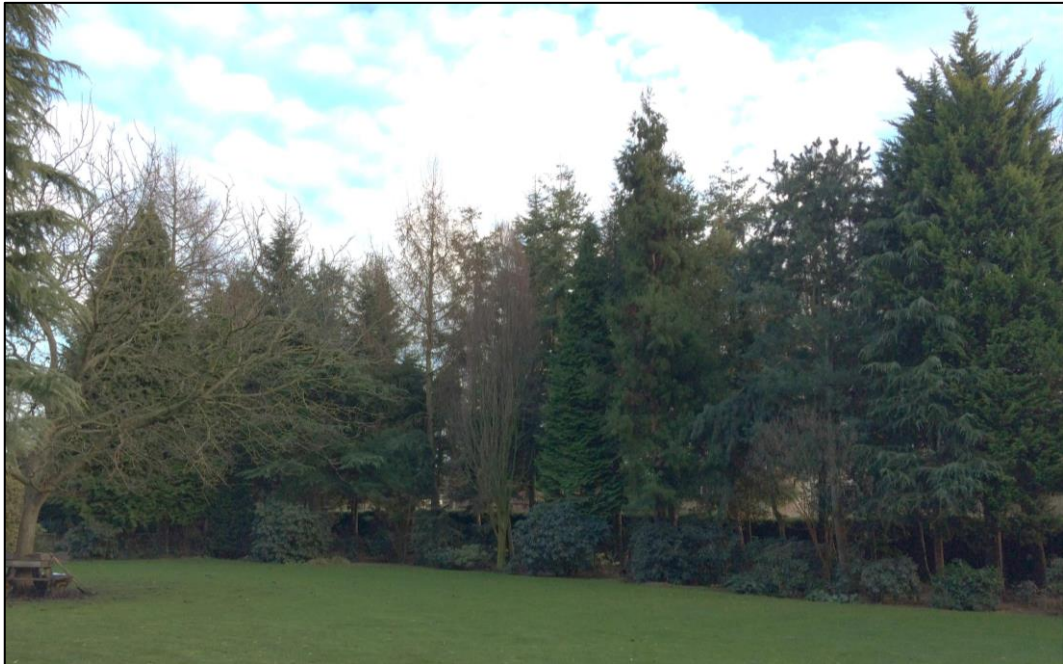
*Naaldbomen 72 t/m 78 in de groenzoom aan de zijde van Verhoevenlaan.*

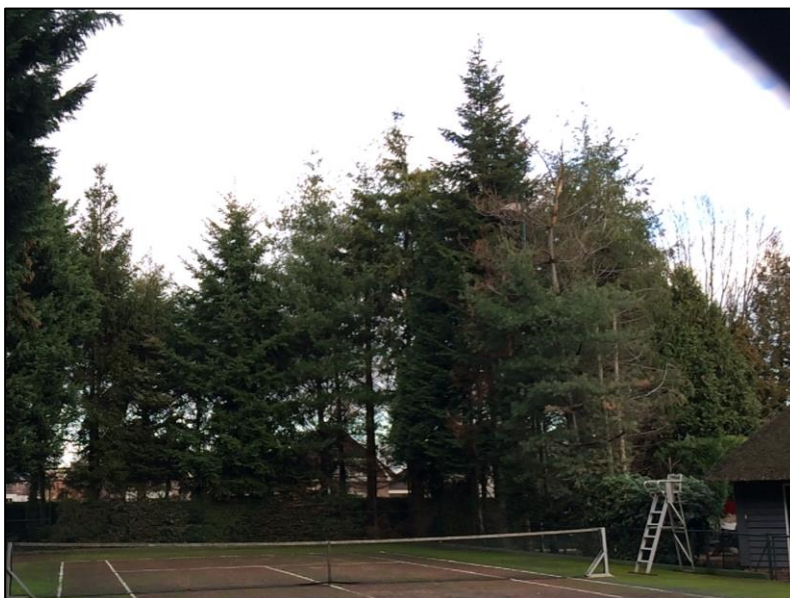
*Naaldbomen 58 t/m 64 in de groenzoom aan de zijde van Meijgraaf.*

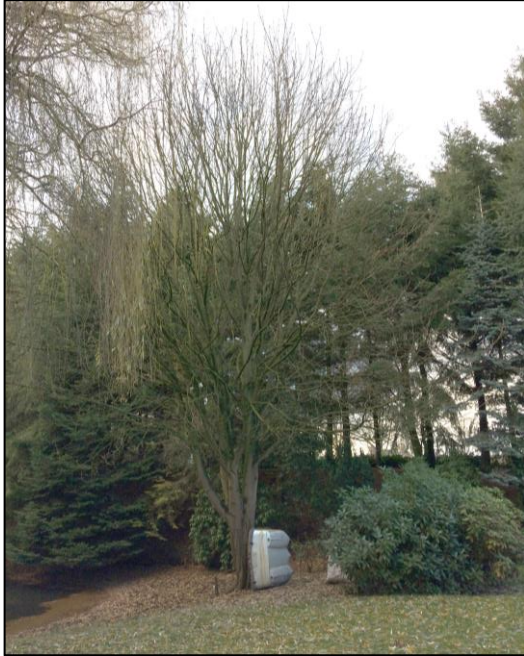
De solitaire paardenkastanje boomnummer 2, zomereik 13 en 48 beschikken over een zogenoemde plakoksel. Dit is een slecht aangehechte tak met verhoogd risico op uitbreken. Om het risico weg te nemen zijn maatregelen noodzakelijk. Deze maatregelen bestaan uit het aanbrengen van een kabelanker tussen stamdelen in combinatie met snoeien van de bomen.

De paardenkastanje nummer 2 en treurwilg nummer 3 komen in het nieuw plan tegen de rijbaan/parkeerstrook. Beide bomen zijn laag vertakt. Dit maakt inpassing langs een rijbaan lastig zonder dat de sierwaarde van de bomen sterk afneemt. Voor het verkeer benodigde snoei van de kroon is een ingreep in de natuurlijke vorm. Aan de zijde van de toekomstige rijbaan/parkeerstrook bevindt zich momenteel een talud naar beneden naar de huidige vijver. Gezien dit gegeven is de te verwachten wortelschade voor de aanleg van de rijbaan/parkeerstrook beperkt. Grondophoging binnen de groeiplaats van beide bomen is een aandachtspunt bij de nieuwe terreininrichting. Paardenkastanje 2 beschikt over een lage kroonaanzet met dikke takken (vergaffelingen). Bij de aanhechting van de hoofdtakken is sprake van een zogenaamd plakoksel. Dergelijke takken zijn gevoelig voor breuk (verhoogd risico). Dit is geen wenselijke situatie voor een boom nabij de rijbaan en parkeervakken.

*Paardenkastanje 2 aan de rand van de vijver.*

Bij de bomen 2 en 3 (paardenkastanje en treurwilg) worden negatieve gevolgen verwacht indien de werkzaamheden conform het huidige plan worden uitgevoerd. Bij de betreffende bomen is er een reële kans op wortelschade buiten de stabiliteitskluit bij de aanleg van de rijbaan en de parkeerstrook. Bij deze bomen dient onder specifieke randvoorwaarden gewerkt te worden. Bepaling van de exacte locatie van de bomen is de eerste stap. Eik 13 (met uitgescheurde gaffel/plakoksel) kan uitsluitend worden behouden indien boomverzorgende maatregelen zoals het aanbrengen van een kroonverankering in combinatie met snoeiwerkzaamheden plaatsvinden.

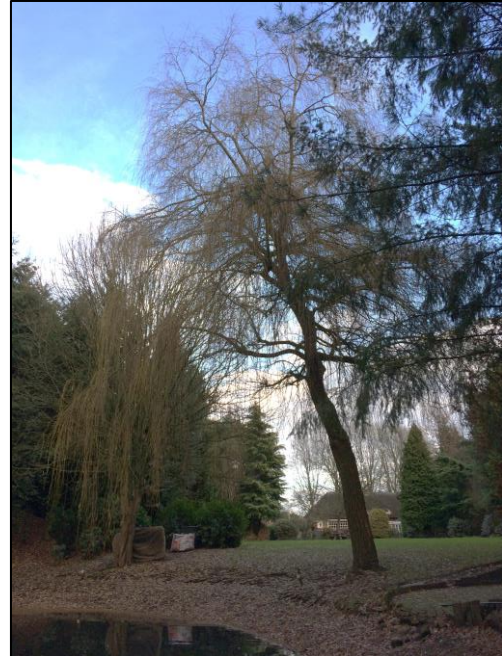
*Treurwilg 3 aan de rand van de vijver.*

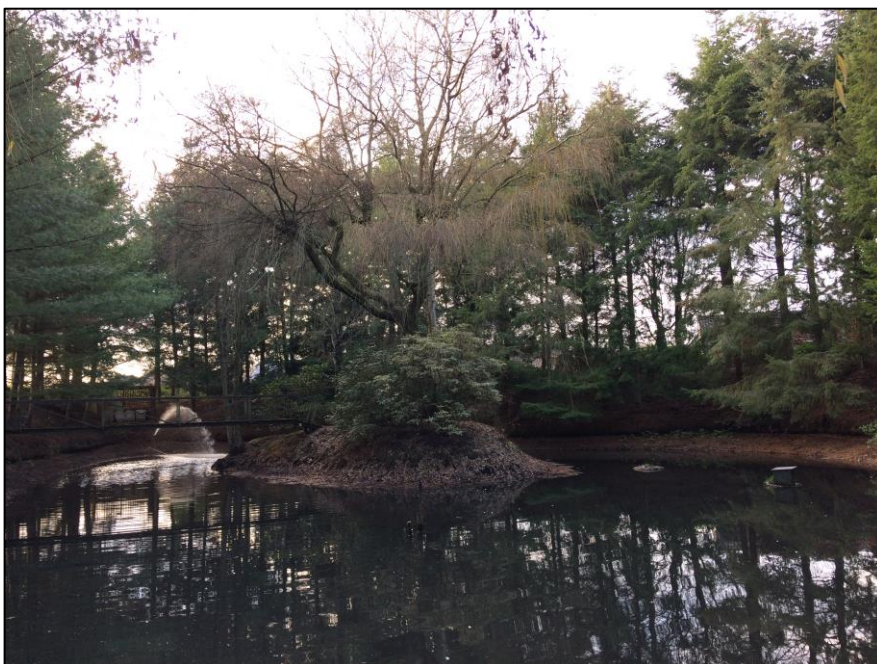
De naaldbomen rond de vijver bevinden zich op een grondwal. In het plan zijn woningen met tuinen aangegeven op deze locatie. Er van uitgaande dat de bodem wordt geëgaliseerd is behoud van de bomen op de grondwal en op het eiland van de vijver geen optie.

*Groenzoom van  
naaldbomen rond  
de vijver.*

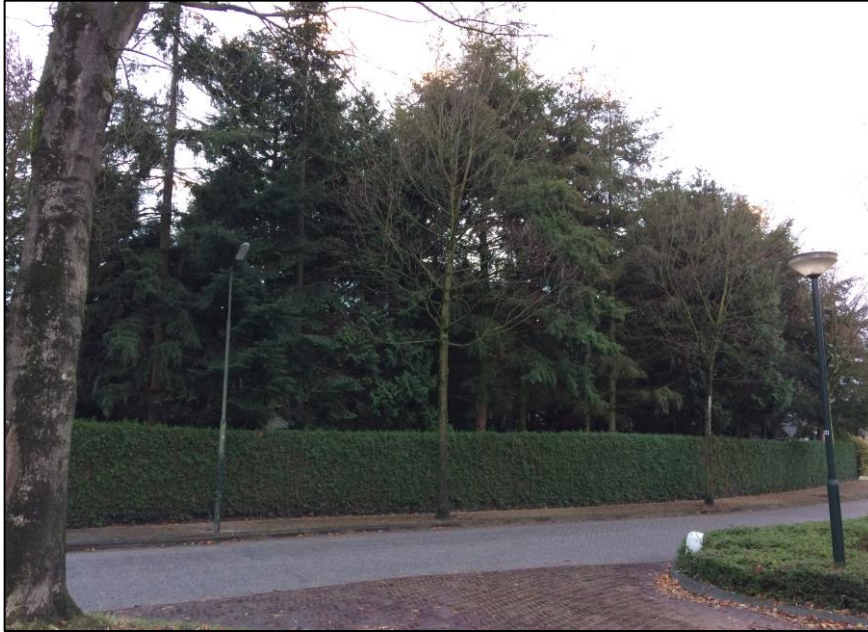
Naaldbomen 52 t/m 56 in de groenzoom aan de zijde van Meijgraaf  
Bij realisatie van een inrit door deze groenzoom worden de randbomen kwetsbaar.

*Naaldbomen Bomen 55-60 aan de zijde van Meijgraaf. Rechts de bomen 55 en 56 nabij de toekomstige inrit tot de woningen.*
