## Memo

Hieronder treft u een overzicht aan van de informatie over de stand van zaken onderhoud faunavoorzieningen in het provinciaal areaal. Tevens is een tabel opgenomen met een overzicht van de status van de objecten met eventueel een verwijzing naar de bijlage.

6 juni 2019

## **Inspectie Faunavoorziening N239, N243 en N247**

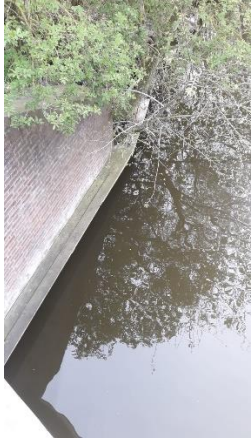
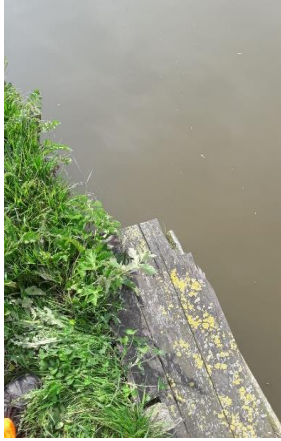
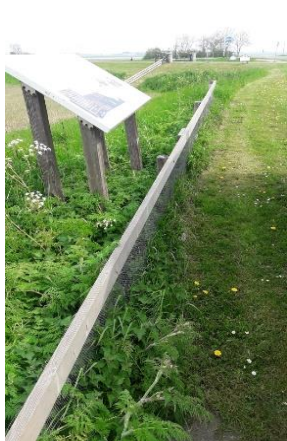
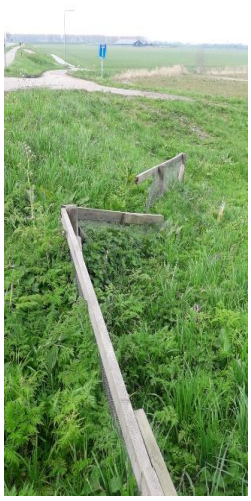
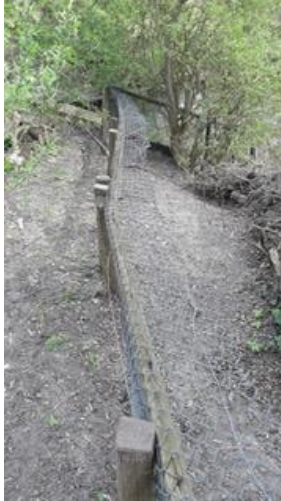
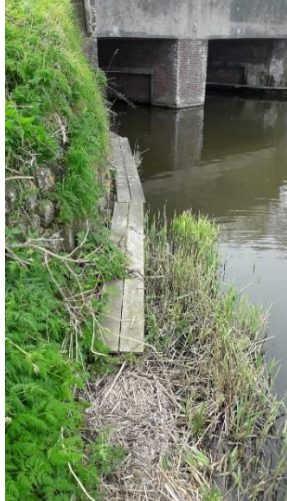
| Wegnummer | | Hm: | Naam: | Datum inspectie: | |
|---|---|---|---|---|---|
| | Geleiding langs het brugdeel en loopplank onder de brug door zodat fauna aan de ander kant kan komen. | Geleiding is voor 80% goed maar moet worden nagelopen op gaten. 1 deel is afgebroken en moet worden vervangen. | Gaas hekwerk is toe aan vervanging. Uiteinde loopplanen zijn beschadigd waardoor en moeten worden vervangen. Ook 1 deel verlengen om fauna makkelijker op het land te krijgen. | Ja. | |
| Conclusie: | | Deze voorziening behoeft aandacht en zal voor 1 Juni moeten worden hersteld. | | | |

| Wegnummer | | Hm: | Naam: | Datum inspectie: | |
|---|---|---|---|---|---|
| Advies: | | In September 2019 opnieuw inspecteren. | | | |

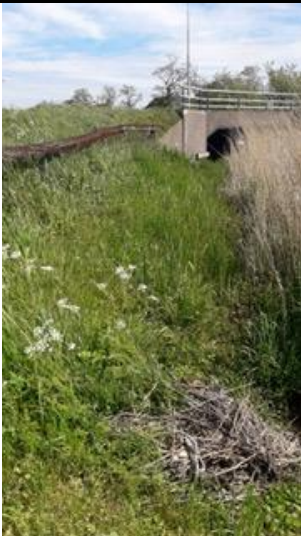
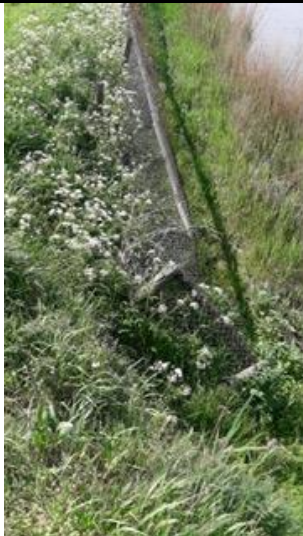
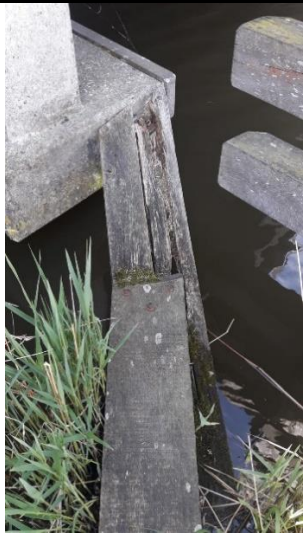
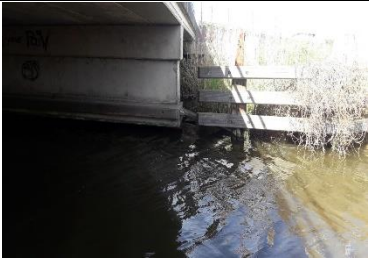
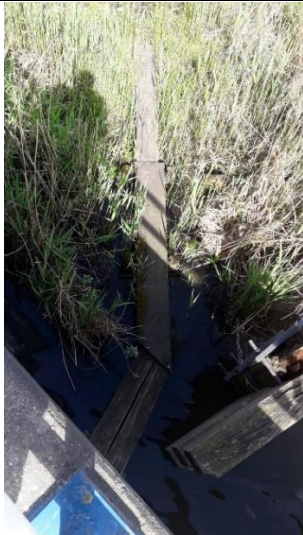
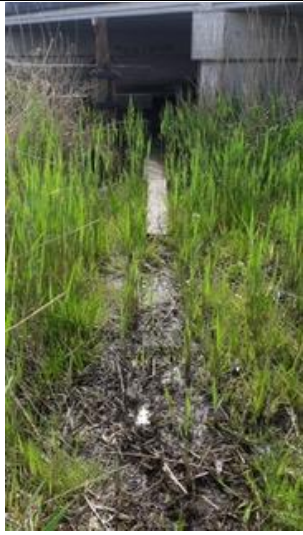
| Wegnummer | | Hm: | Naam: | Datum inspectie: | |
|---|---|---|---|---|--|
| | De faunapassage functioneert nog wel. Zowel de geleiding op de kant als onder de brug is aanwezig | Staat van onderhoud is minimaal<br>Vervanging van enkele planken en palen en het nalopen van het gaas hekwerk is noodzakelijk | Vervangen houten planken voor kunststof planken. | | |
| Conclusie: | | Deze voorziening behoeft aandacht en moeten worden hersteld voor 1 juni 2019. | | | |

| Wegnummer | | Hm: | Naam: | Datum inspectie: | |
|---|---|---|---|---|--|
| Advies: | | In September 2019 opnieuw inspecteren. | | | |
| | | Er komt een reconstructie van de N243 dus het advies is nu minimaalherstel zodat de passage functioneert en tijdens de reconstructie de passage opnieuw ontwerpen. | | | |

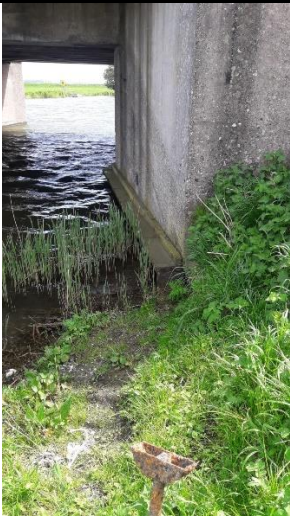
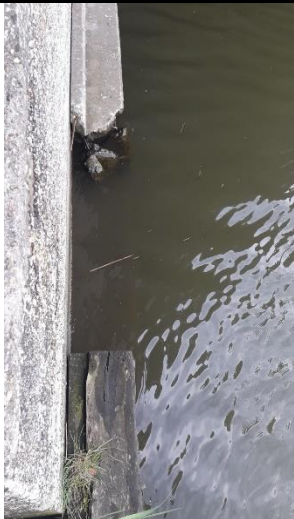
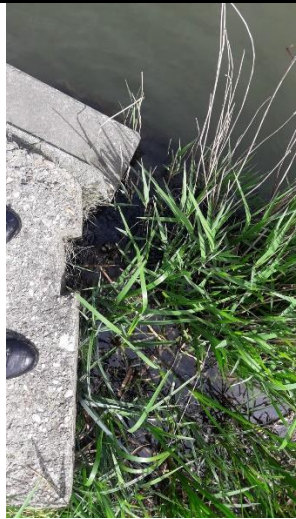
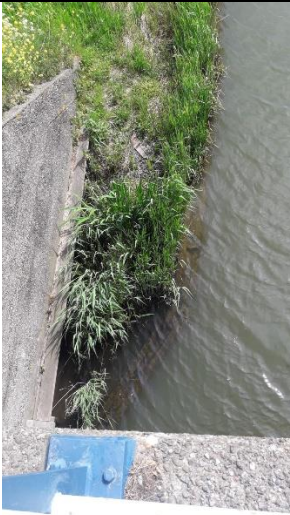
| Wegnummer | | Hm: | Naam: | Datum inspectie: | |
|---|---|---|---|---|---|
| | Functioneert niet meer. Alle geleiding is verdwenen of in slechte staat. | Slecht | Vervangen van de complete voorziening | ja | |
| Conclusie: | | Deze voorziening behoeft aandacht en zal voor 1 juni 2019 moeten worden hersteld. | | | |

| Wegnummer | | Hm: | Naam: | Datum inspectie: | |
|---|---|---|---|---|---|
| Advies: | | In September 2019 opnieuw inspecteren. | | | |
| | | Er komt een reconstructie van de N243 dus het advies is nu minimaalherstel zodat de passage functioneert en tijdens de reconstructie de passage opnieuw ontwerpen. | | | |

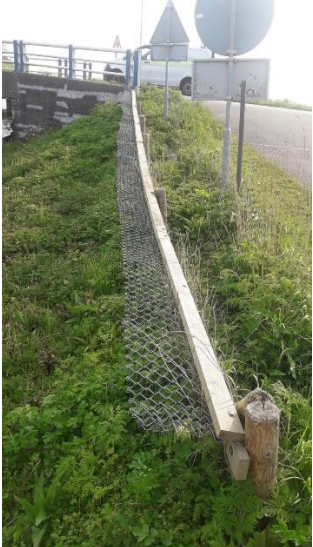
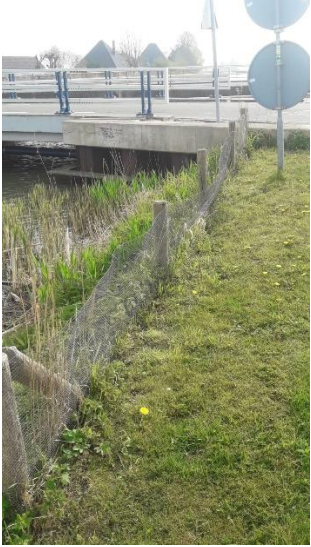
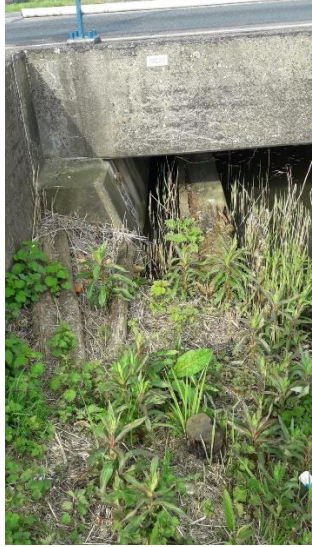
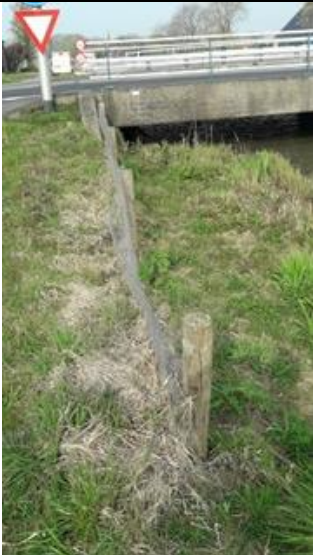
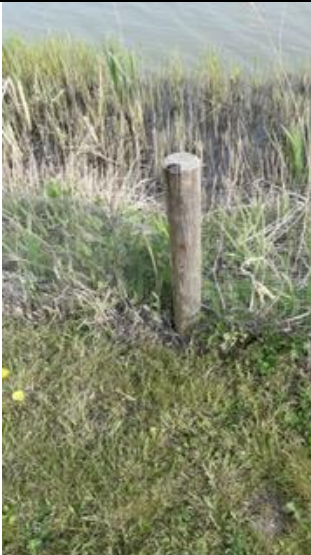
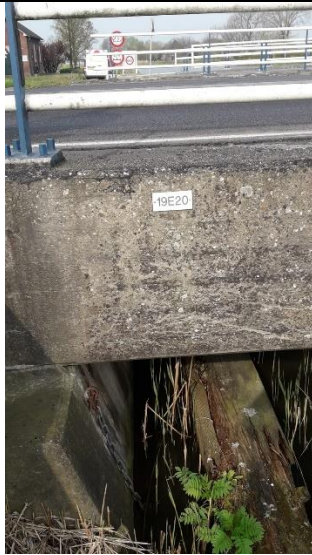
| Wegnummer | | Hm: | Naam: | Datum inspectie: | |
|---|---|---|---|---|--|
| | De faunapassage functioneert nog. Zowel de geleiding op de kant als onder de brug is aanwezig | Staat van onderhoud is acceptabel<br>Vervanging van enkele planken nodig en palen en het nalopen van het gaas hekwerk is wenselijk | Vervangen houten planken voor kunststof planken. | | |
| Conclusie: | | Deze voorziening behoeft aandacht en zal voor 1 juni 2019 moeten worden hersteld. | | | |

| Wegnummer | | Hm: | Naam: | Datum inspectie: | |
|---|---|---|---|---|--|
| Advies: | | In September 2019 opnieuw inspecteren. | | | |
