**Betreft: Herstel Bruggen Krommenie**

Ter uitvoering van art. 167, tweede lid, van de Provinciewet (inzake de actieve informatieplicht), informeren wij u over de stand van zaken en aanpak van de rehabilitatie van de Bruggen Krommenie.

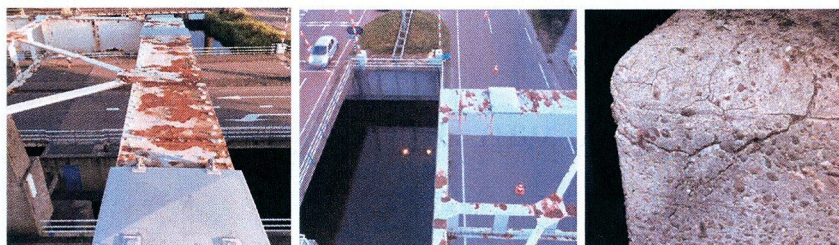
Omdat de technische staat van brug A inmiddels zo slecht was geworden, is in 2018 "Levensduur verlengend onderhoud" (LVO) uitgevoerd met een horizon van maximaal vijf jaar. Met name de balans van de ophaalbrug (bovendeel met contragewicht) is zo oud en verzwakt dat er een risico op corrosie (roesten) is. Om te voorkomen, dat risicovolle gaten in de constructie ontstaan of stukken van de balans vallen tijdens het draaien van de brug, worden tussentijds extra onderzoeken gedaan, zodat tijdig maatregelen kunnen worden genomen.

Recent inspectiebeeld
