# ARTIS AQUARIUM RESTAURATIE VAN EEN WERELDWONDER

12.09.2019

## 5. HUIDIGE STAAT VAN HET MONUMENT

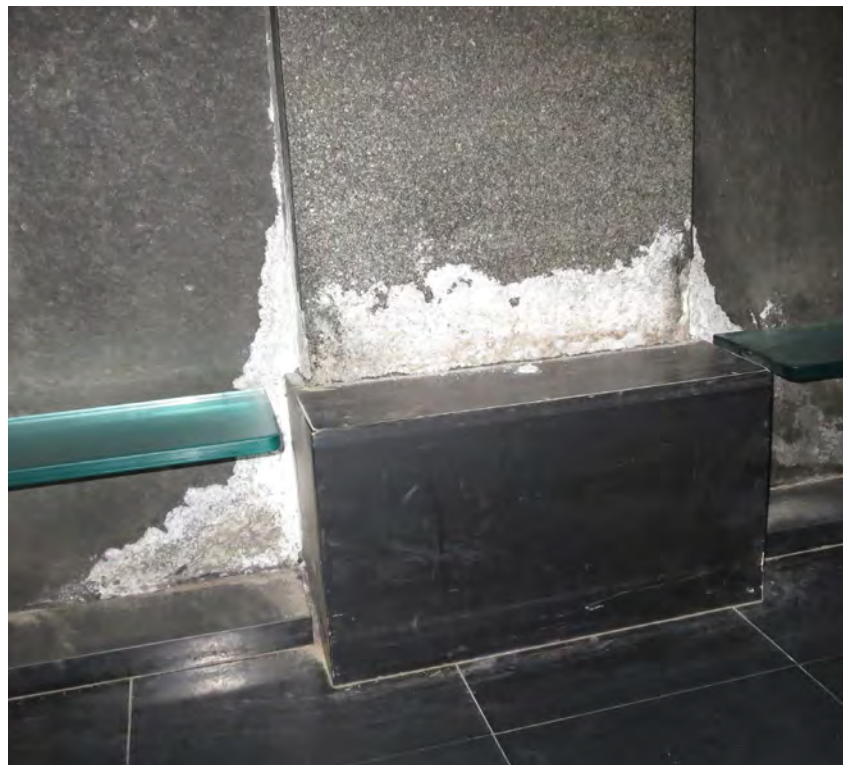
Zoutproblemen in Grote Aquarium zaal, huidige situatie

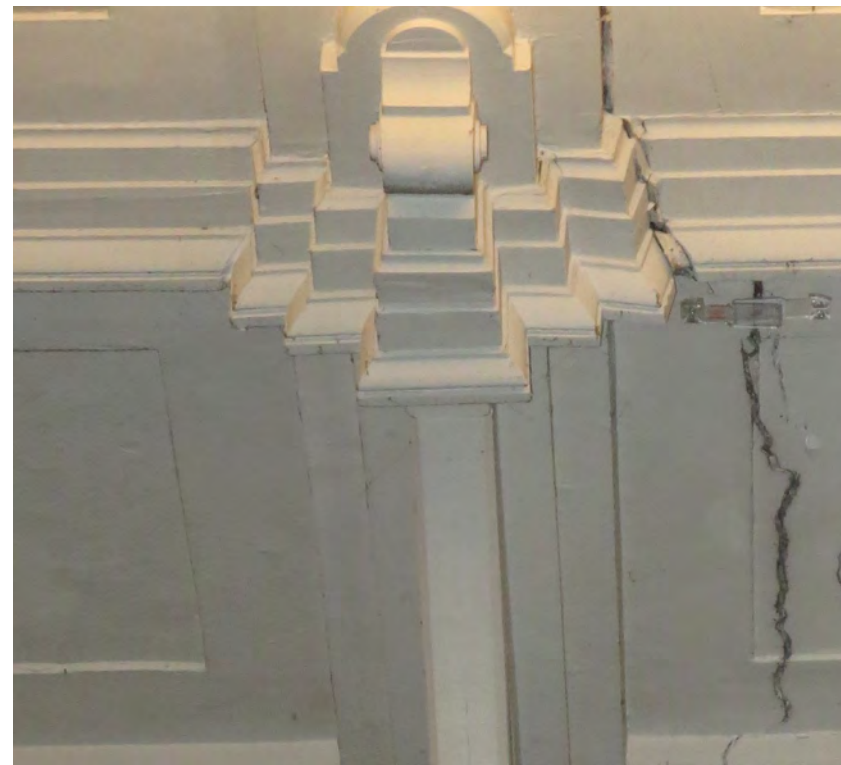
Scheurvorming in Kleine Aquarium zaal, huidige situatie

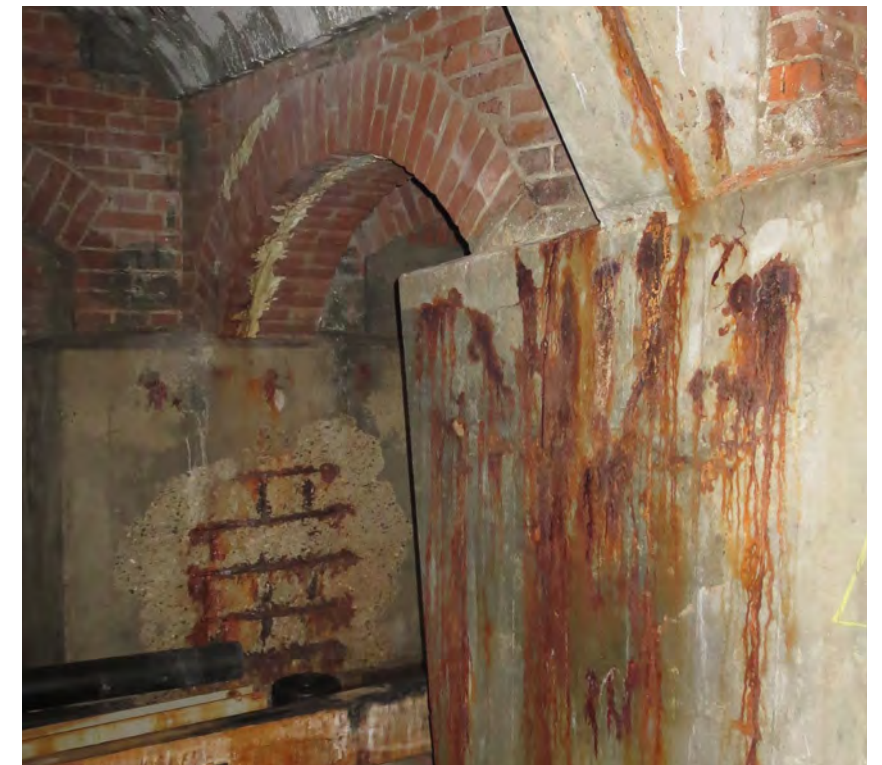
Aantasting gewelf door zout bij filter bassins, huidige situatie

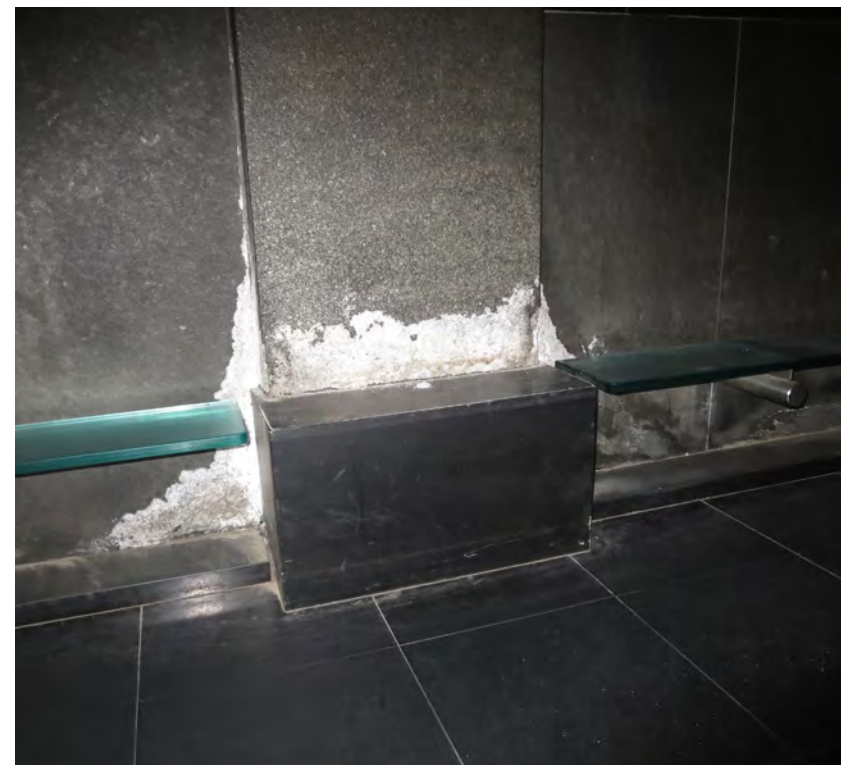
Zoutproblematiek in de Grote Aquariumzaal, huidige situatie

In de grote zaal op de eerste verdieping zijn ernstige schades aan het stucwerk te zien. Achter de gestukadoorde wanden zijn de aquaria geplaatst. De hoge vochtlast trekt het metselwerk in damp aan de zaalzijde uit. Opgeloste zouten kristalliseren tijdens het uitdampen van het water; hierdoor wordt het metsel- en stukadoorwerk kapot gedrukt. Het stucwerk in de ruimten met aquariumbakken is door de vochtbelasting slecht en komt op veel plekken los. In het trappenhuis op de eerste verdieping is mechanische schade aan natuurstenen lambriseringen te zien. Dit zal mede veroorzaakt worden door de grote bezoekersaantallen die dagelijks het gebouw bezoeken. Door het intensieve gebruik ontstaan ook slijtage aan vloeren en wanden. Op veel locaties is het schilderwerk (waaronder ook hout- en marmerimitatie) versleten en zijn natuurstenen afwerkingen van trappen en tegels beschadigd.

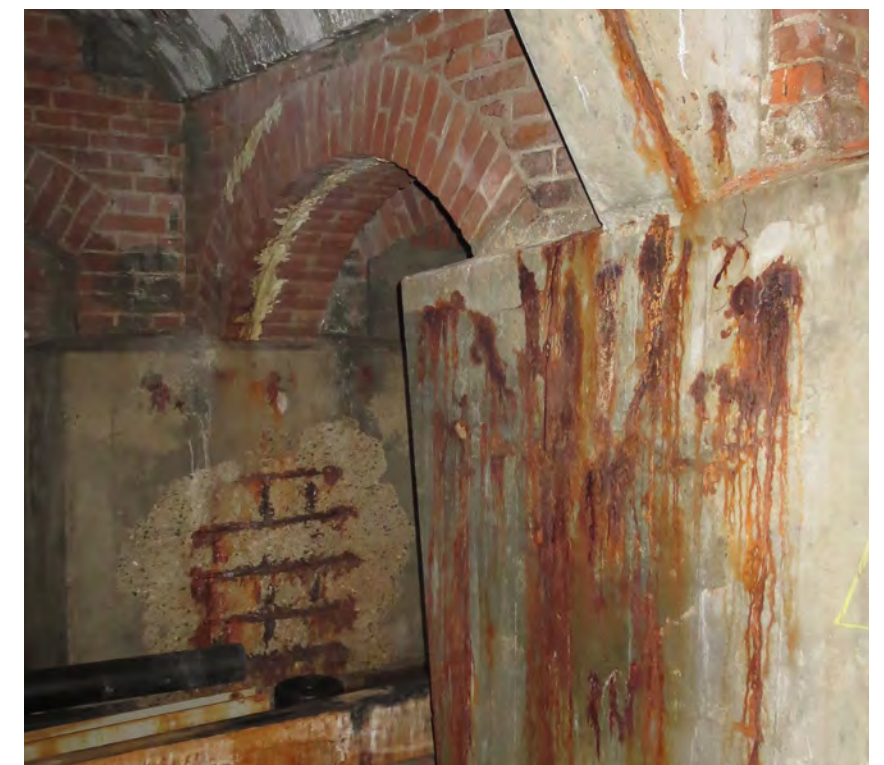
De zoutmigratie heeft grote impact op de hoofddraagconstructie. De in de zestiger jaren toegevoegde betonconstructie, die het metselwerk dat door de zoutvorming werd aangetast moest versterken, is aan het vervallen. Uit onderzoek is duidelijk geworden dat deze betonnen constructies als 'total loss' moeten worden beschouwd. De scheurvorming in de gevels en de constructie worden eveneens door de zoutaantasting veroorzaakt: de roestende ankerconstructies zetten uit en drukken daardoor het metselwerk en natuursteen uit elkaar. De constructie rondom de zoutwateraquaria is verzwakt door de langdurige invloed van zout

Aantasting gewelven bij filterbassins, huidige situatie

Op de begane grond zijn de gemetselde filterbassins van de aquaria gesitueerd. Dit metselwerk heeft te lijden onder de hoge vocht- en zoutbelasting. Ook de gemetselde gewelfde plafonds hebben hier veel onder te lijden. Daar waar gemetselde trog-gewelfjes zijn toegepast roest het ijzerwerk. Dit resulteert in scheurvorming in het metselwerk. Betonnen toevoegingen in de filterbassins hebben ook het nodige te lijden onder de hoge vochtbelasting. Op veel plekken is betonrot aanwezig en wordt het beton kapot gedrukt. In de gestukadoorde ruimten is op plintniveau veel vochtschade te zien aan het stucwerk. Mogelijk is een verkeerde mortel toegepast dan niet bestendig is tegen vochten en zouten.

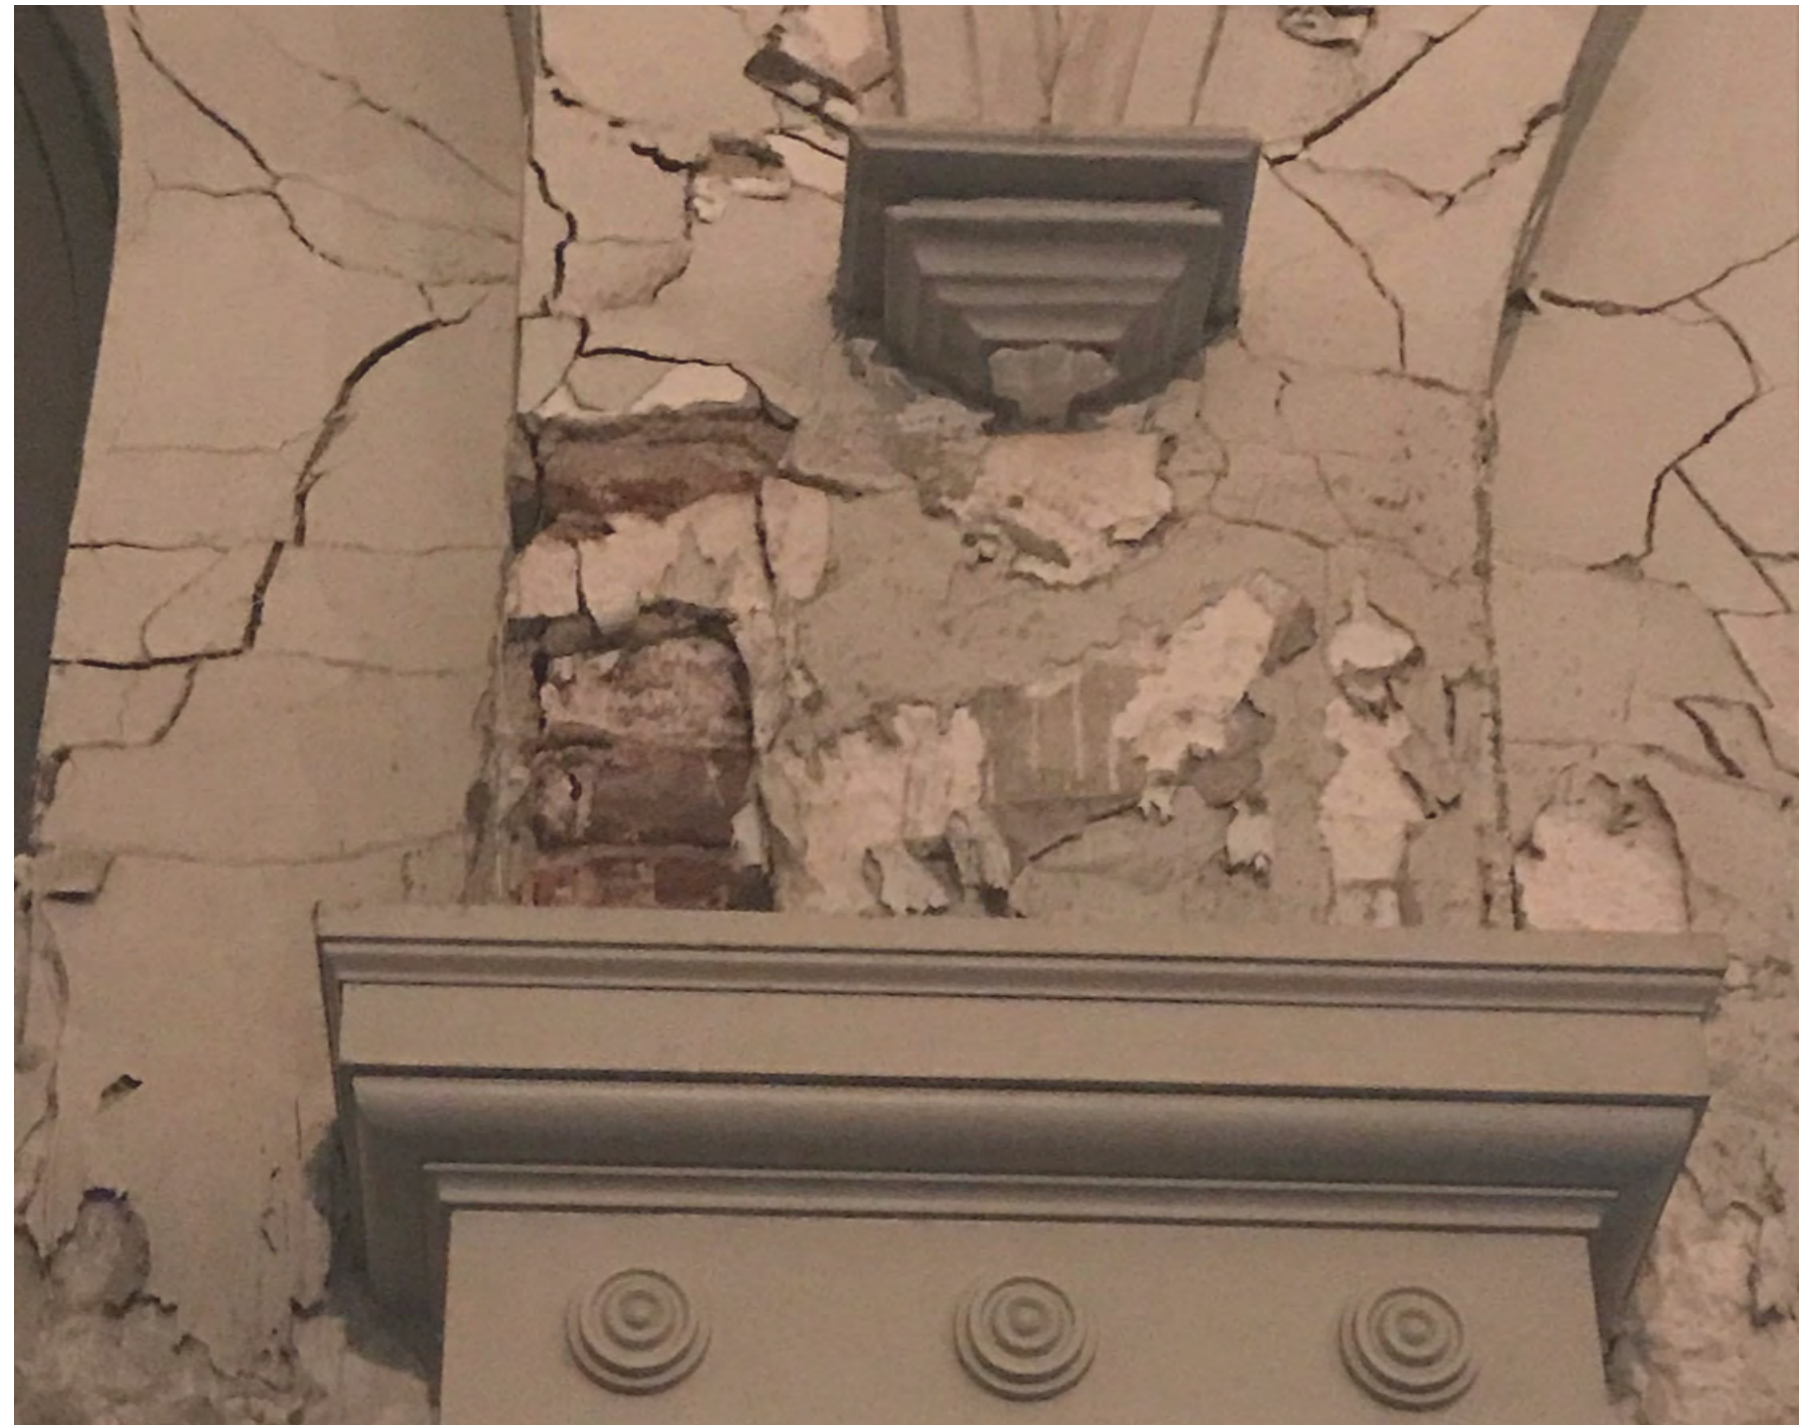
Scheurvorming door zoutaantasting in de Grote Aquariumzaal, huidige situatie

te starten met het stempelen en stutten van kritieke plekken in het gebouw. Ook bij een toekomstige sloop van de noordelijke constructie is het noodzakelijk het gebouw tijdelijk te stabiliseren.

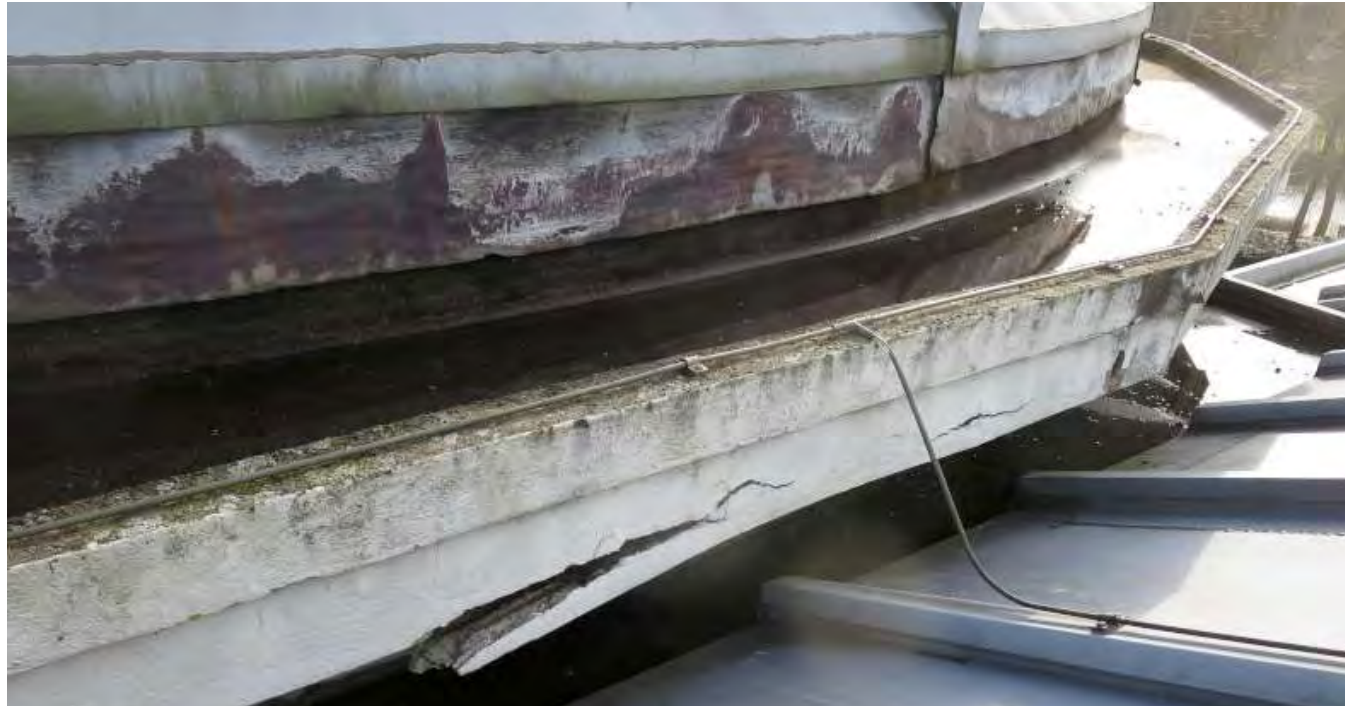
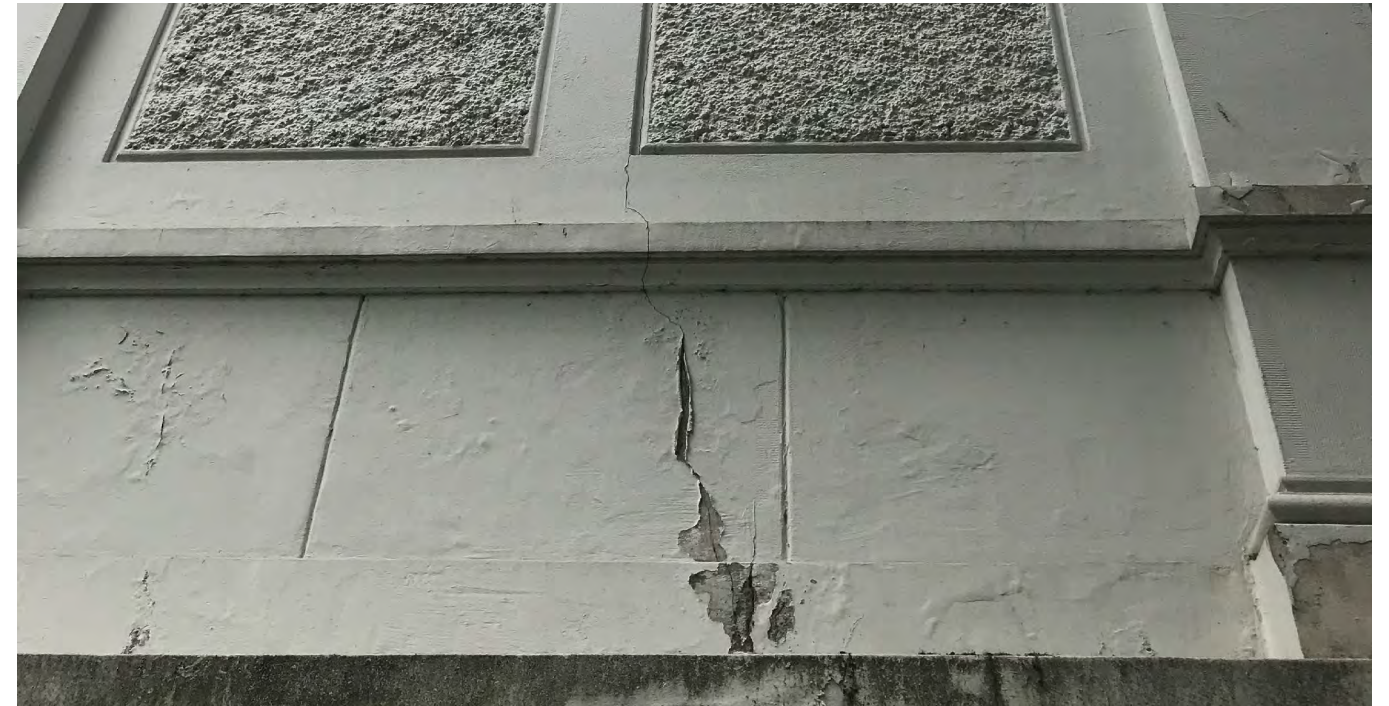
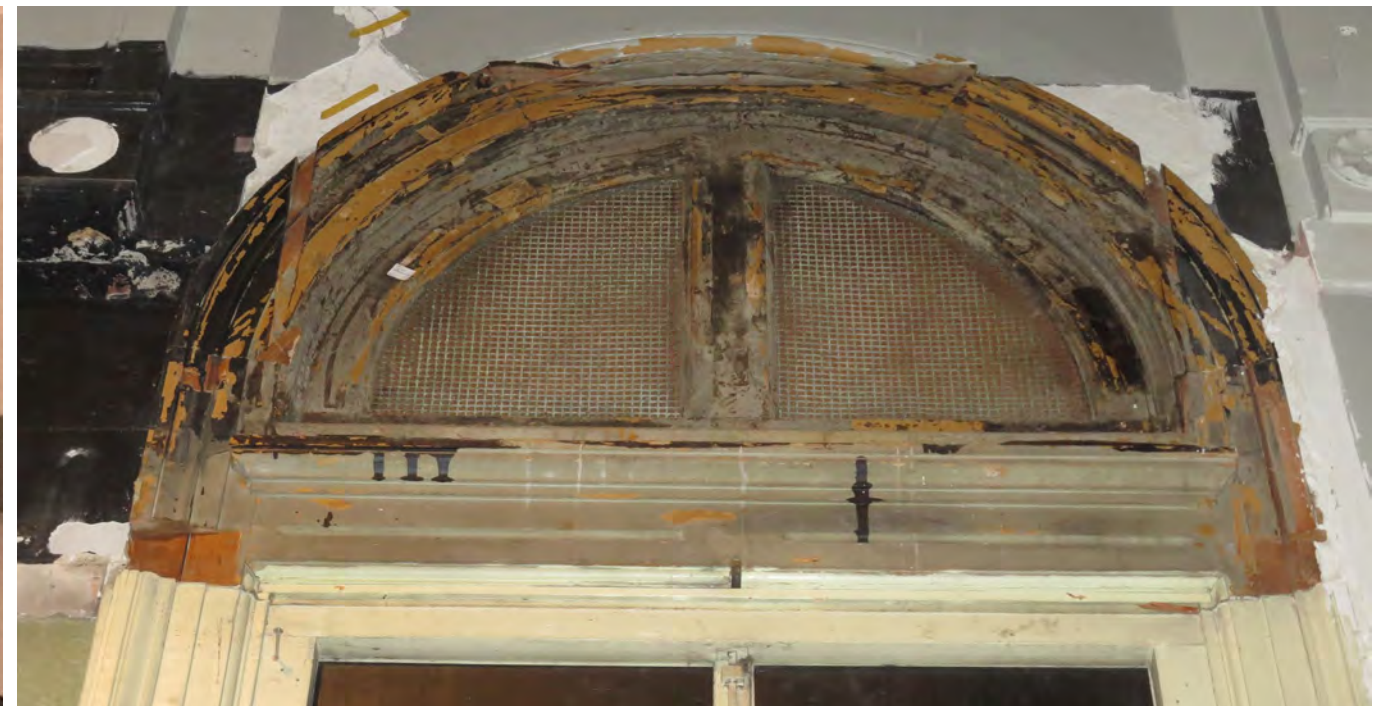
De voorgevel bestaat hoofdzakelijk uit natuursteen. Het natuursteen vertoont op veel plekken mechanische schade. Ook is veel schade te zien door achterliggend roestend ijzerwerk en door uittredende zouten in het natuursteen. Meesters-in heeft één en ander uitgewerkt in een schadepname. De zij- en achtergevels zijn opgetrokken in metselwerk en zijn gestukadoord. Met name op plintniveau (achtergevel) is schade te zien aan het stucwerk door een hoge vocht- en zoutbelasting in het metselwerk. Verspreid voorkomend zijn enkele scheuren en mechanische schades te zien in het stucwerk. Het sauswerk op de gevels is niet damp open uitgevoerd. Vocht in het metselwerk kan hierdoor moeilijk uitdampen en veroorzaakt schade aan het stuc- en sauswerk.

De ramen, deuren en kozijnen vertonen op diverse locaties houtrot. Met name in de noordgevel op maaiveldniveau is door de hoge vochtbelasting het hout ernstig aangetast. Vervangen is hierbij de enige optie. Overig houtrot in de kozijnen is beperkt en kan plaatselijk hersteld worden d.m.v. instucen of aanvullen met een epoxymortel als het om een beperkte aantasting gaat. Op sommige plekken zijn de kozijnen vertimmerd en niet meer origineel. Ook zijn veel ventilatieroosters toegepast in de originele kozijn en raamconstructies. De daken zijn afgewerkt met een bitumineuze dakbedekking of met een roevendak in zink; beide niet meer origineel. Het zink is op veel plaatsen gescheurd en geplakt. Het zink wordt aan de onderzijde slecht geventileerd. Er

zijn veel leksporen (condens) te zien op onderliggend dakbeschot. De zinken platen op het dak van de Diorama zijn te groot uitgevoerd en bollen hierdoor op. De betonnen dakgoot van het Diorama is zeer slecht. Door vochtintrede is betonrot ontstaan; de wapening in het beton roest en drukt het beton kapot. De lichtstraten in het dak zijn van een matige kwaliteit. Op veel plekken is het glas gebarsten en komen afdekbanden los of zijn de loodaansluitingen niet meer waterdicht. De kwaliteit van het hout- en schilderwerk van de gootlijsten is matig tot slecht te noemen. Op veel locaties is houtrot aanwezig en is het schilderwerk versleten. Het verguldwerk op de letters van de voorgevel is versleten.

Bouwkundige problemen exterior (boven) en interieur (beneden), huidige situatie
