# Quickscan

## Inspectie Functionaliteit

### Faunapassages in Noord-Holland

7 maart 2019  
projectnummer 016-19

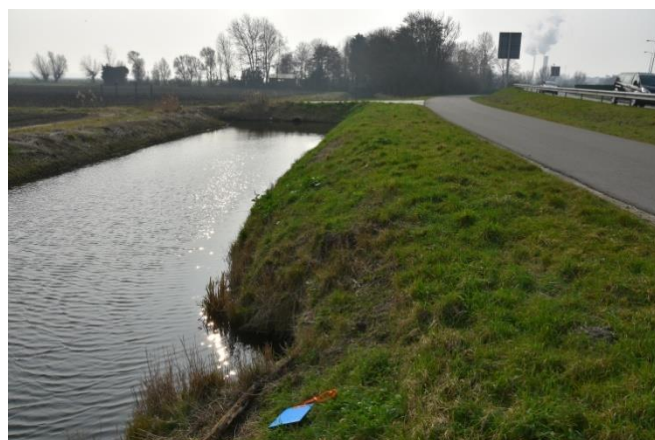
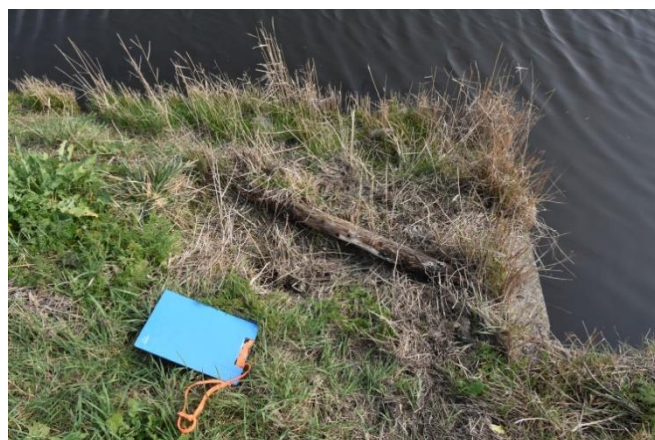
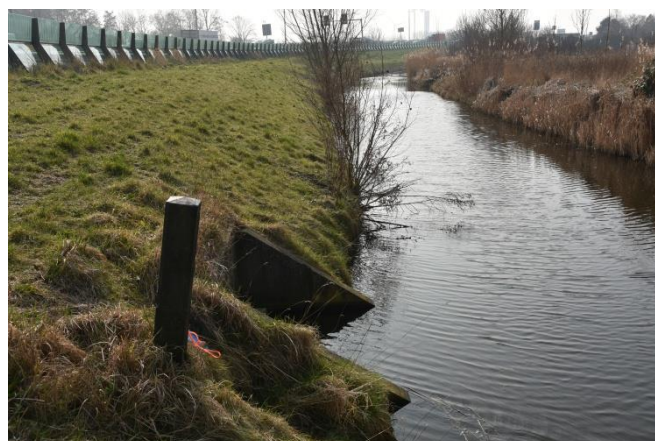
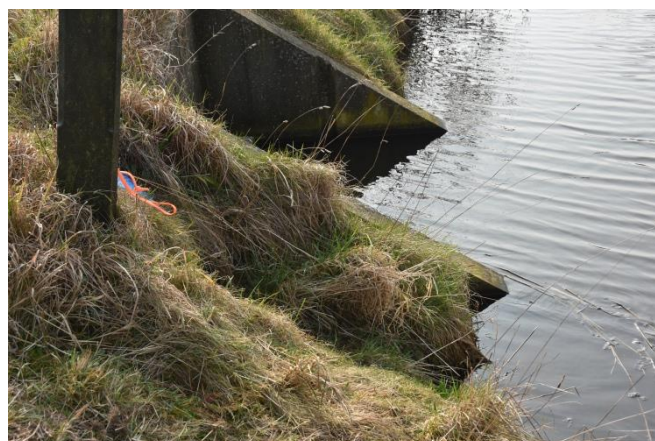
- De tunnel is aan de oostzijde gedeeltelijk verstopt met grond.
- Er staan geen geleidende rasters. De geluidswal aan de westzijde fungeert voor grotere dieren als raster zodat deze niet de weg op lopen, voor kleinere dieren echter niet. Tegelijkertijd fungeert de geluidswal als barrière voor grotere dieren komende van de oostzijde.
- Aansluiting op landschapselementen of andere geleidende structuren aan beide zijden onvoldoende. De tunnel eindigt op circa 1 meter van de sloot, terwijl dieren vanaf de andere zijde van de sloot verwacht worden.
- Zwerfvuil matig aanwezig.

Sporen van recent gebruik (dd. februari 2019): de tunnel aan de westzijde toont loopsporen, aan de oostzijde is de tunnel grotendeels met aarde gesloten door maaiwerkzaamheden en vertoont geen sporen van gebruik.

- Aanleg geleidende rasters aan beide zijden over een afstand van tenminste 100 meter.
- Plaatsing van een brede en robuuste loopplank over de sloot aan zowel oost- als westzijde.
- Aan oostzijde kan de aanplant van geleidende beplanting langs de sloot overwogen worden, bijv. door wilgen te stekken en deze om de zoveel jaar af te zetten.
- Aan de oostzijde het tunneleinde markeren door een paal t.b.v. maaiwerkzaamheden, net zoals dit aan de westzijde is gebeurd.
- Zwerfvuil verwijderen.

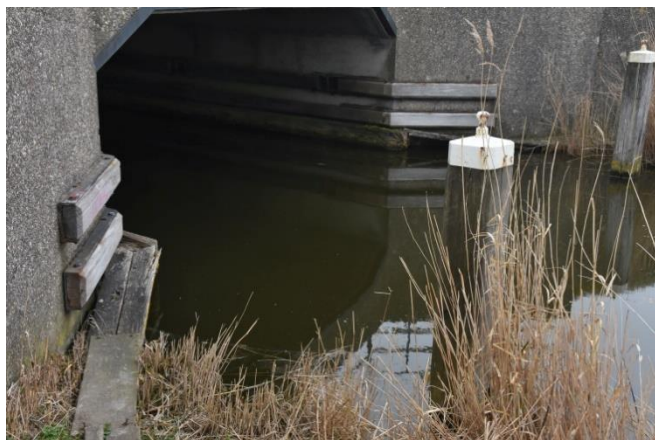
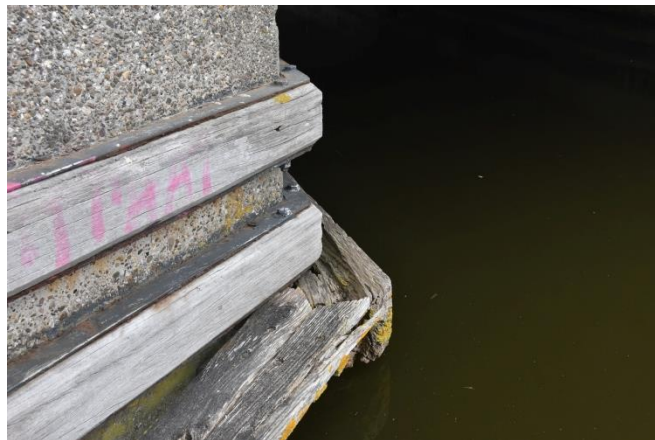
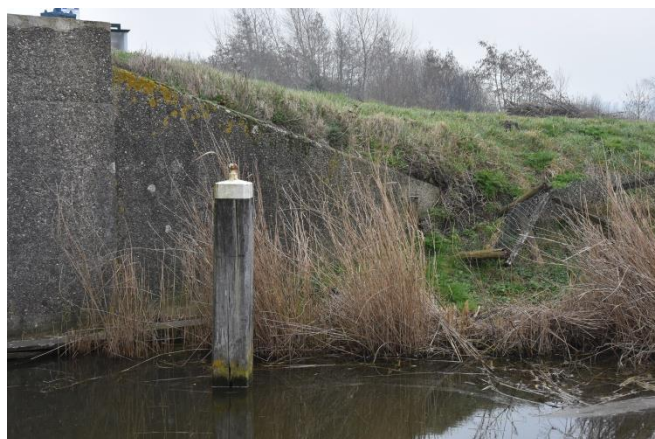
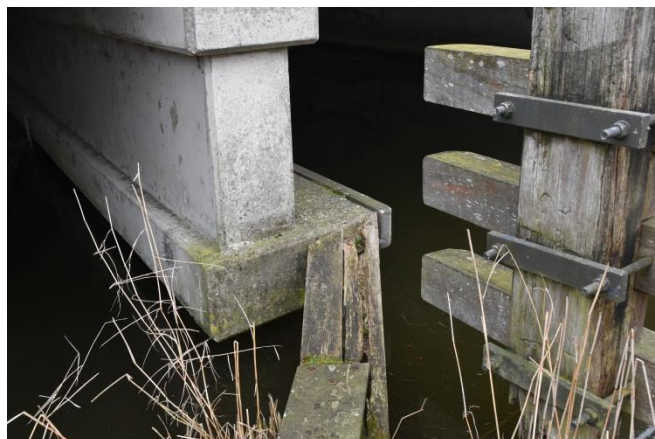
- Geleidende rasters sluiten onvoldoende aan op de brug, waardoor er een opening ontstaat en dieren alsnog op de weg terecht kunnen komen. Aan de noordwestzijde ontbreekt het raster ten dele. Raster is gammel vanwege rotte palen en oud gaas. Daarnaast is het raster te grofmazig en daarmee passeerbaar voor een aantal marterachtigen.

- Looprichels zijn verweerd, maar zijn nog functioneel.
- Een van de looprichels heeft vanwege de direct boven de looprichel aangebrachte 'stootkussens' onvoldoende ruimte voor dieren om goed gebruik te kunnen maken van de passage.

- Landschappelijke geleiding bij deze passage is aan beide zijden goed.
- Aansluiting van de loopplanken (overbrugging van richel naar maaiveld) op het maaiveld goed, uitgezonderd aan de noordwestzijde, waar het te drassig is.

- Geen obstakels op looprichels en -planken aanwezig (uitgezonderd de 'stootkussens').
- Vrijwel geen zwerfvuil aanwezig.

Sporen van recent gebruik (dd. februari 2019): op de looprichel zijn geen sporen van gebruik aangetroffen.

- Rasters vervangen met kleinmazig gaas.
- Looprichels over enkele jaren vervangen.
- Aansluiting van de loopplanken op maaiveld en looprichels herstellen, zorgen voor stabiele loopplanken die niet onder water staan of in het water eindigen.
- Zwerfvuil verwijderen.

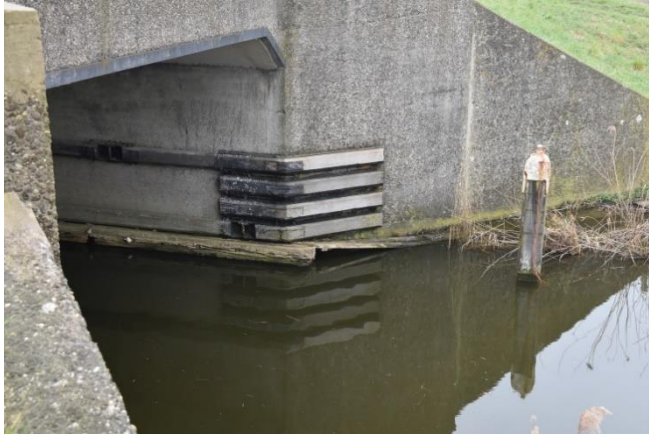
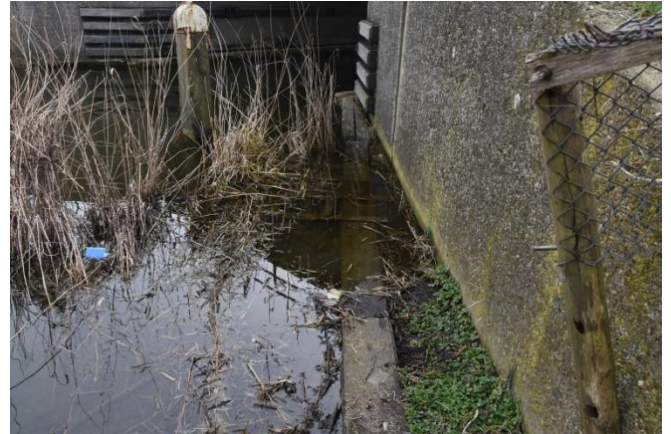
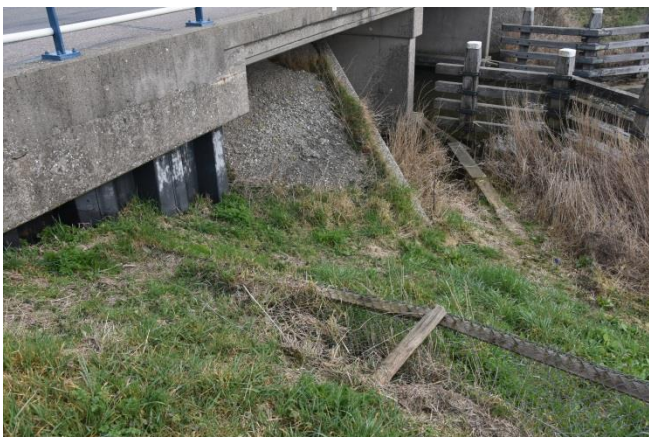
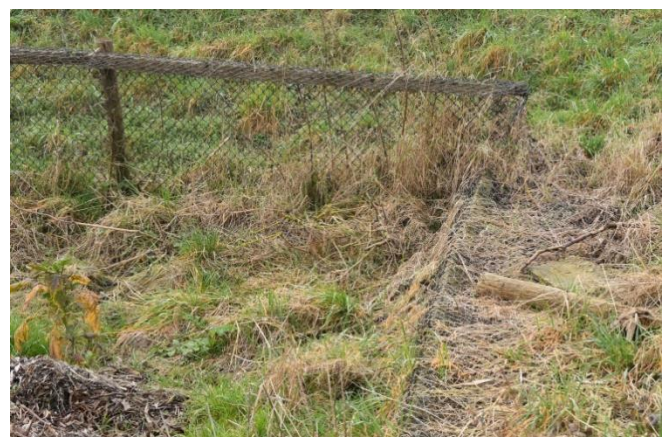
- Geleidende rasters ontbreken aan NW, ZW en ZO zijde, waardoor dieren onbedoeld op de weg kunnen komen. Het raster is gammal vanwege rotte palen en oud gaas. Daarnaast is het raster te grofmazig en daarmee passeerbaar voor een aantal marterachtigen.
- Looprichels zijn verweerd, maar zijn nog functioneel.
- Landschappelijke geleiding bij deze passage is aan beide zijden goed.
- Aansluiting van de loopplanken (overbrugging van richel naar maaiveld) op het maaiveld onvoldoende, loopplanken aan NW zijde onder water, aan ZO zijde te drassig terrein, loopplanken aan ZW zijde gammal en loshangend, waardoor gebruikmaking door bijv. marterachtigen niet waarschijnlijk is.
- Geen obstakels op looprichels en -planken aanwezig.
- Vrijwel geen zwerfvuil aanwezig.

Sporen van recent gebruik (dd. februari 2019): op de looprichel zijn geen sporen van gebruik aangetroffen.

- Rasters vervangen met kleinmazig gaas.
- Looprichels over enkele jaren vervangen.
- Aansluiting van de loopplanken op maaiveld en looprichels herstellen, zorgen voor stabiele loopplanken die niet onder water staan of in het water eindigen.
- Zwerfvuil verwijderen.

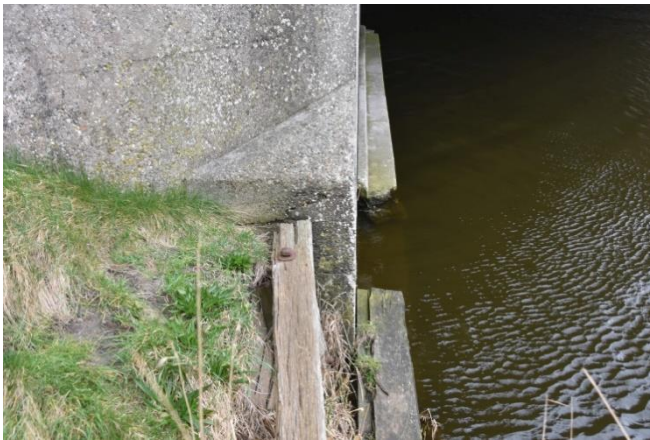
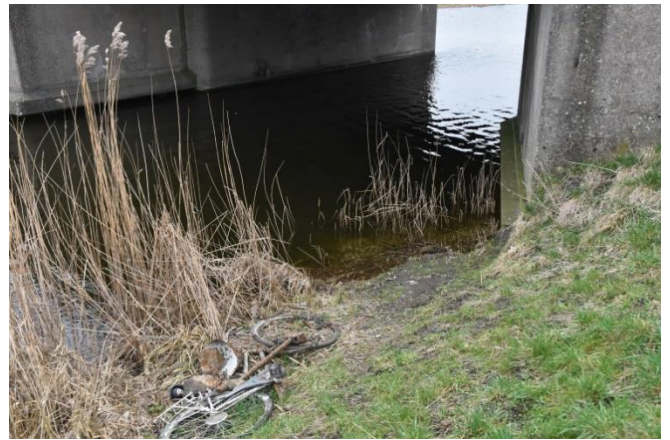
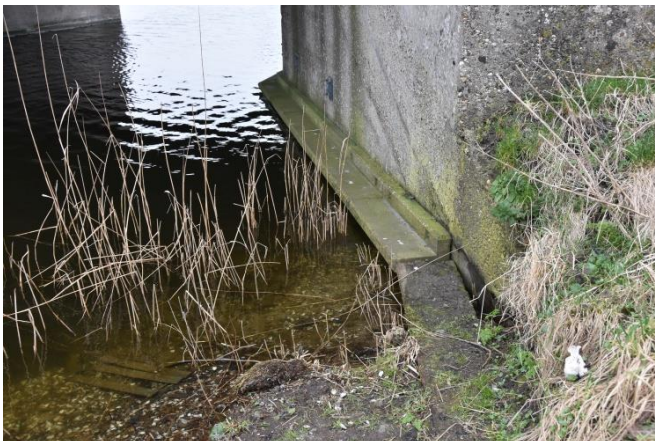
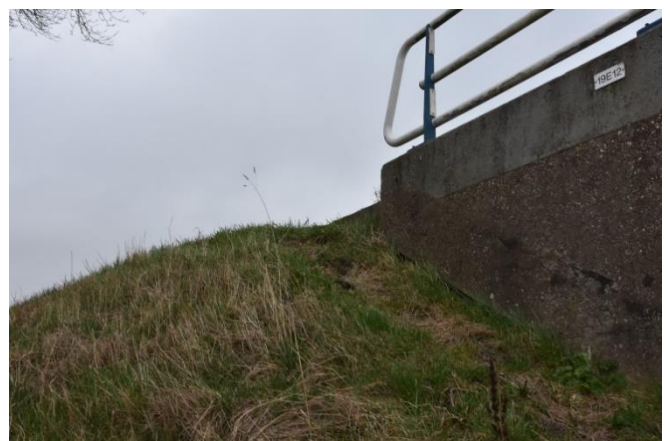
- Geen geleidende rasters, zowel westelijk als oostelijk, aanwezig.
- Betonnen looprichel aan westzijde kapot. De looprichel aan de oostzijde is intact.
- Landschappelijke geleiding bij deze passage is in het noordwesten niet optimaal, maar moeilijk verbeterbaar. De zuidoostelijke landschappelijke geleiding is goed.
- Aansluiting van de loopplanken (overbrugging van richel naar maaiveld) op het maaiveld is over het algemeen voldoende, deze zijn stabiel, zitten vast en eindigen op droge grond op het maaiveld. Enkel de loopplank aan de ZO zijde ontbreekt.
- Geen obstakels op looprichels en -planken aanwezig.
- Zwerfvuil aanwezig.

- Plaatsing van rasters met kleinmazig gaas.
- Looprichel herstellen aan westzijde.
- Loopplank aan ZO zijde op maaiveld en looprichels herstellen, zorgen voor stabiele loopplanken die niet onder water staan of in het water eindigen.
- Zwerfvuil verwijderen.
