## Asbestinventarisatierapport

Asbestinventarisatie 209360 versie 6 vervangt rapportage 2019360 versie 5

| Omschrijving: | Raadhuis met fietsenstalling (Ravenstein) |
| Adres: | Sint Luciastraat 2 |

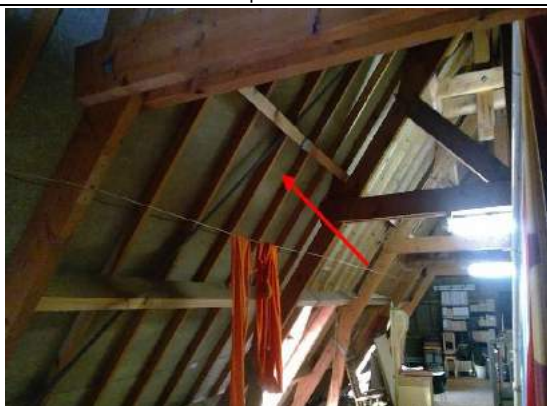
Foto 2 | Dakbeschot

| Bron-nr. | Monster-nr. | Omschrijving | Aantal | Locatie | Asbesthoudend Ja/Nee | Risico-klasse |
|---|---|---|---|---|---|---|
| 1 | MM01 | Dakbeschot | 1 x 240 m <sup>2</sup> | Dak, dakbeschot op het dak | Ja | 2 buiten-sanering |

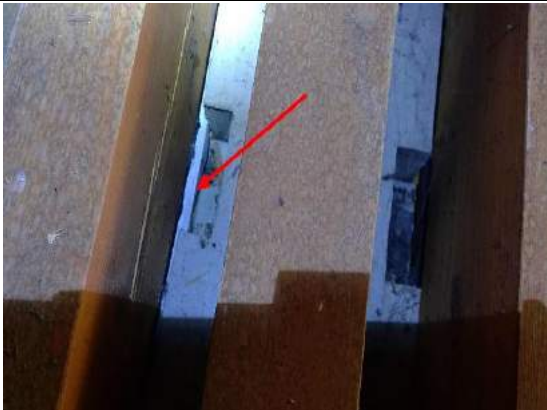
| Bron-nr. | Monster-nr. | Omschrijving | Aantal | Locatie | Asbesthoudend Ja/Nee | Risico-klasse |
|---|---|---|---|---|---|---|
| 2 | MM02 en MM05 | Brandwerende plaat | 1 x 175 m <sup>2</sup> | Zolder, brandwerende plaat tussen de zoldervloer en het onderliggend plafond van de 1e verdieping | Ja | 2A binnen-sanering |

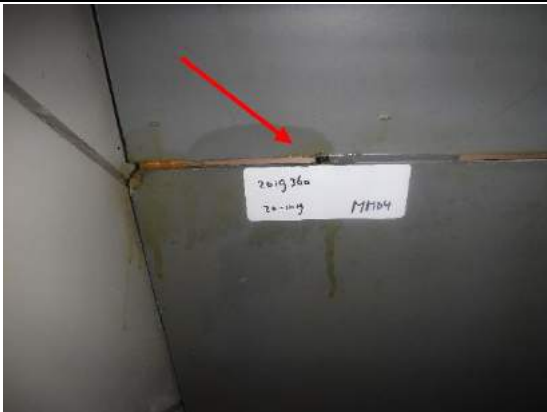
| Foto 22 Vlakke plaat | |

| Bron-nr. | Monster-nr. | Omschrijving | Aantal | Locatie | Asbesthoudend Ja/Nee | Risico-klasse |
|---|---|---|---|---|---|---|
| 4 | MM04 | Vlakke plaat | 1 x 2 m <sup>2</sup> | 1e verdieping, vlakke plaat tegen de onderzijde van de trap naar de zolder | Ja | 2 binnen-sanering |

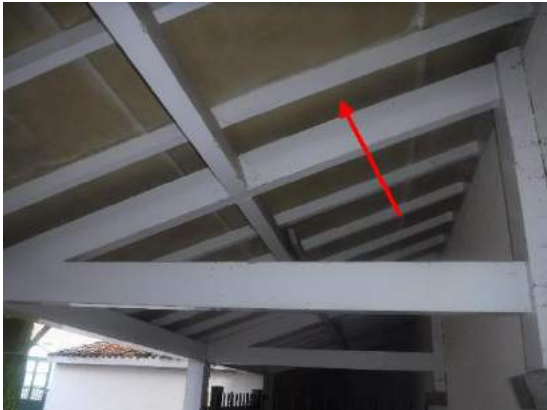
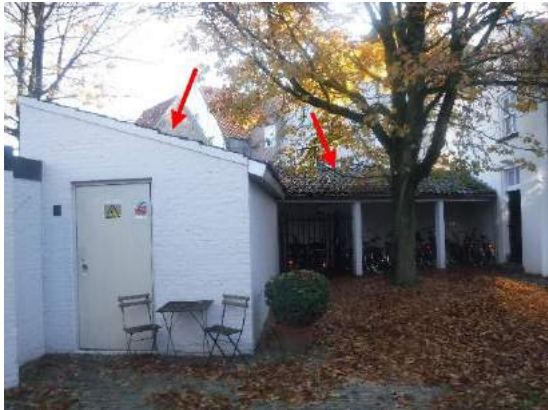
| <div style="display: flex; justify-content: space-around;"> <div style="text-align: center;"> <p>Foto 25 Dakbeschot</p> </div> <div style="text-align: center;"> <p>Foto 26 Dakbeschot</p> </div> </div> | |

| Bron-nr. | Monster-nr. | Omschrijving | Aantal | Locatie | Asbesthoudend Ja/Nee | Risico-klasse |
|---|---|---|---|---|---|---|
| 5 | ViMM01.1 | Dakbeschot | 1 x 30 m <sup>2</sup> | Afdak met hoogspanningsruimte, dakbeschot op het afdak | Ja | 2 buiten-sanering |

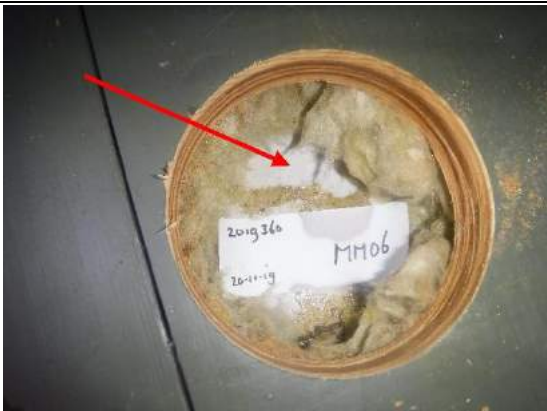
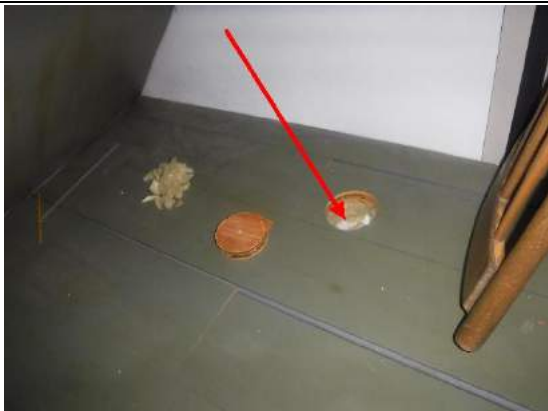
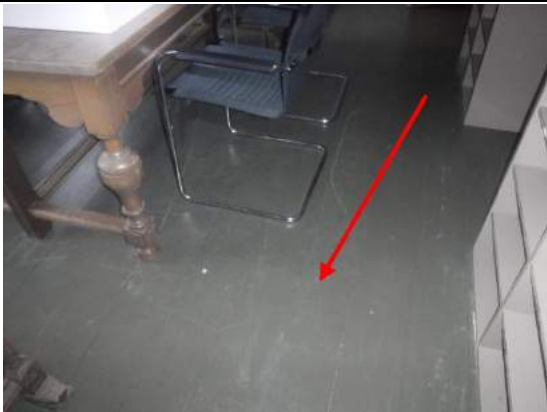
| Bron-nr. | Monster-nr. | Omschrijving | Aantal | Locatie | Asbesthoudend Ja/Nee | Risico-klasse |
|---|---|---|---|---|---|---|
| 7 | MM06 | Brandwerende plaat | 1 x 175 m <sup>2</sup> | 1e verdieping, brandwerende plaat tussen de 1e verdiepingvloer en het onderliggend plafond van de begane grond | Ja | 2A binnen-sanering |

| <p>Bijzonderheden: Geadviseerd wordt de beplating ingesloten te laten tot aan de sanering. De beplating is aan de boven- en onderzijde met plastic folie afgeschermd en hierdoor is de kans op emissievorming naar de onderliggende ruimtes tijdens het in gebruik zijn van het pand theoretisch niet mogelijk.</p> <p>Wanneer er besloten wordt deze bron niet te saneren dan wordt er geadviseerd een asbestbeheersplan op te stellen. (Zie punt 8 Conclusies en Aanbevelingen)</p> | |

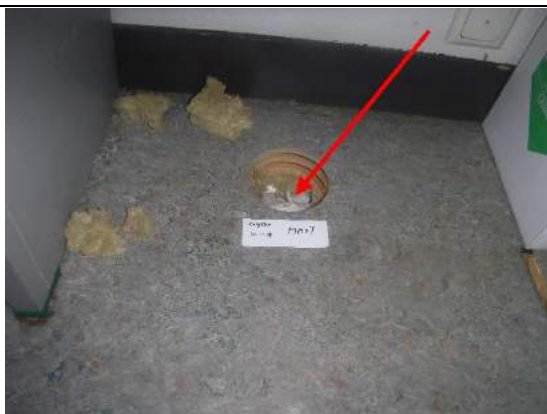
Foto 30 | Brandwerende plaat

| Bron-nr. | Monster-nr. | Omschrijving | Aantal | Locatie | Asbesthoudend Ja/Nee | Risico-klasse |
|---|---|---|---|---|---|---|
| 8 | MM07 | Brandwerende plaat | 1 x 45 m <sup>2</sup> | 1e verdieping aanbouw, brandwerende plaat tussen de 1e verdiepingvloer en het onderliggend plafond van de begane grond. | Ja | 2A binnen-sanering |

Bijzonderheden: Geadviseerd wordt de beplating ingesloten te laten tot aan de sanering, de beplating is aan de boven en onderzijde met plasticfolie afgeschermd en hierdoor is de kans op emissievorming naar de onderliggende ruimtes tijdens het in gebruik zijn van het pand theoretisch niet mogelijk. Wanneer er besloten wordt deze bron niet te saneren dan wordt er geadviseerd een asbestbeheersplan op te stellen (zie punt 8 Conclusies en Aanbevelingen)

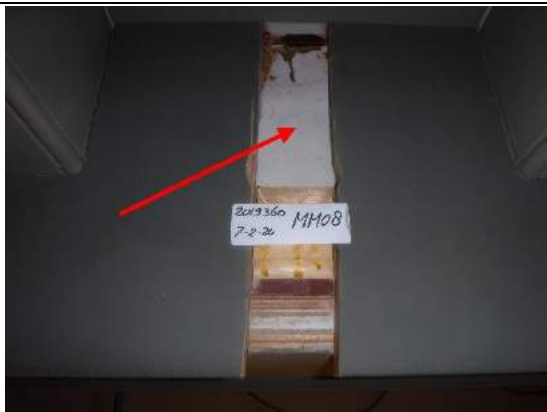
Foto 34 | Brandwerende plaat

| Bron-nr. | Monster-nr. | Omschrijving | Aantal | Locatie | Asbesthoudend Ja/Nee | Risico-klasse |
|---|---|---|---|---|---|---|
| 9 | MM08 | Brandwerende plaat | 1 x 4 m <sup>2</sup> | Begane grond, brandwerende plaat tegen stalen ligger | Ja | 2A binnen-sanering |

Bijzonderheden: De plaat is achter een houten aftimmering gemonteerd.  
Geadviseerd wordt de beplating ingesloten te laten tot aan de sanering, hierdoor is de kans op emissievorming naar de onderliggende ruimtes tijdens het in gebruik zijn van het pand theoretisch niet mogelijk.  
Wanneer er besloten wordt deze bron niet te saneren dan wordt er geadviseerd een asbestbeheersplan op te stellen (zie punt 8 Conclusies en Aanbevelingen)

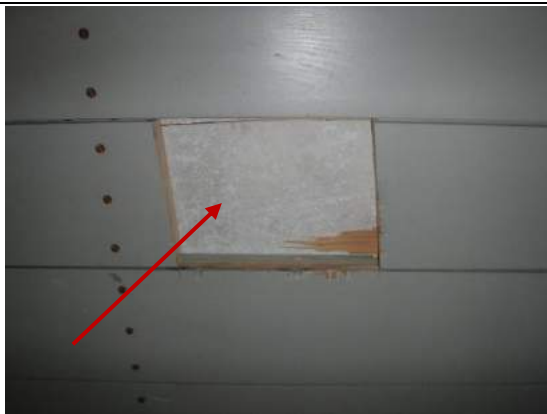
| Bron-nr. | Monster-nr. | Omschrijving | Aantal | Locatie | Asbesthoudend Ja/Nee | Risico-klasse |
|---|---|---|---|---|---|---|
| 12 | ViMM07.1 | Brandwerende plaat | 1 x 95 m <sup>2</sup> | 1e verdieping, brandwering in de wand tussen de raadzaal en de gang/ kamer wethouder achter rabatdelen.<br>Begane grond rondom ligger ter hoogte van trapopgang | Ja | 2A binnen-sanering |

Foto 46 | Brandwerende plaat in raadzaal

Bijzonderheden: Geadviseerd wordt de beplating ingesloten te laten tot aan de sanering. De beplating is afgeschermd met houten rabatdelen of hechthout en hierdoor is de kans op emissievorming naar de omliggende ruimtes tijdens het in gebruik zijn van het pand theoretisch niet mogelijk.  
Wanneer er besloten wordt deze bron niet te saneren dan wordt er geadviseerd een asbestbeheersplan op te stellen (zie punt 8 Conclusies en Aanbevelingen)

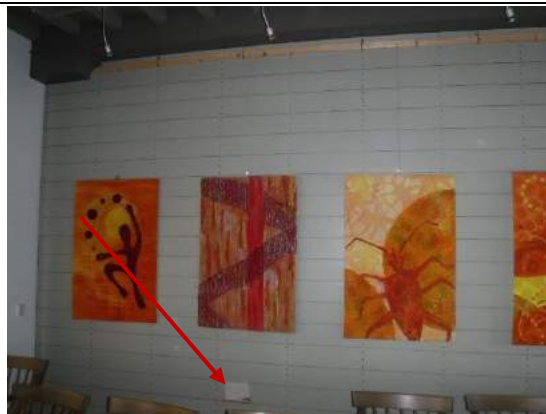
Foto 47 | Brandwerende plaat raadzaal

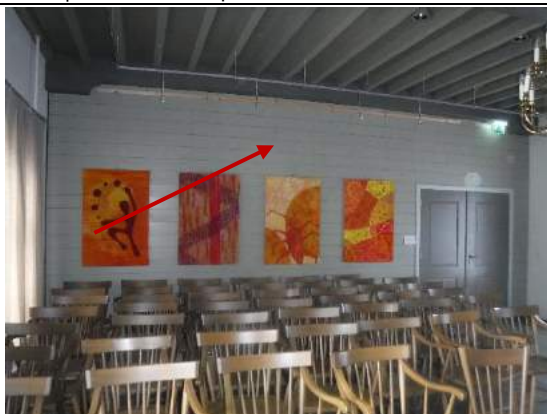
Foto 28 | Brandwerende plaat raadzaal

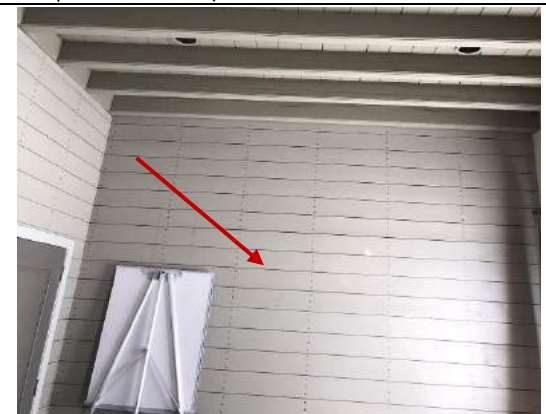
Foto 49 | Brandwerende plaat kamer wethouder

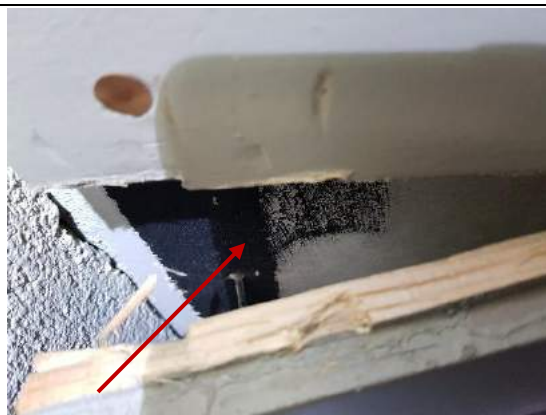
Foto 51 | Brandwerende plaat kamer wethouder

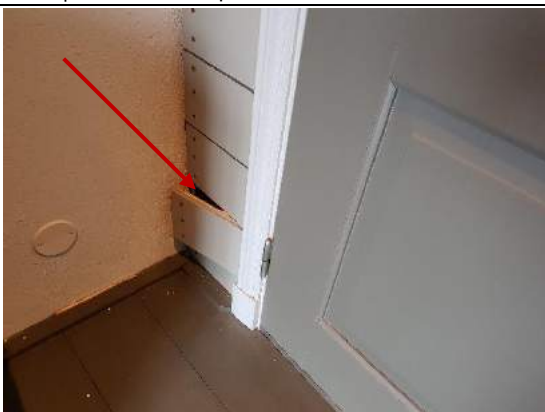
Foto 52 | Brandwerende plaat kamer wethouder

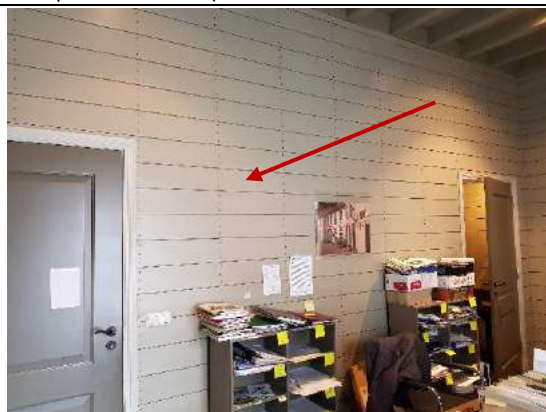
Foto 53 | Brandwerende plaat kamer wethouder

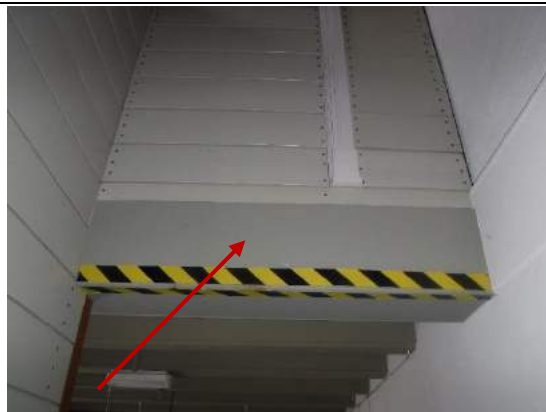
Foto 55 | Brandwerende plaat gang

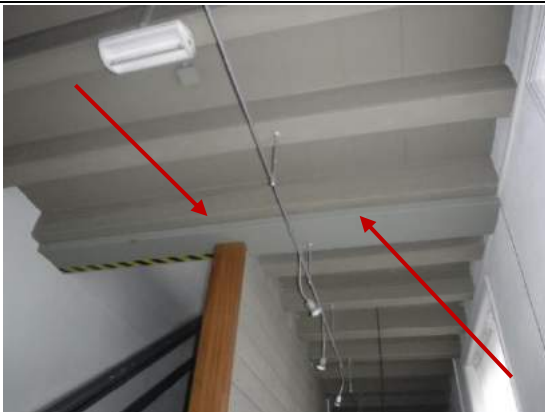
Foto 56 | Brandwerende plaat gang

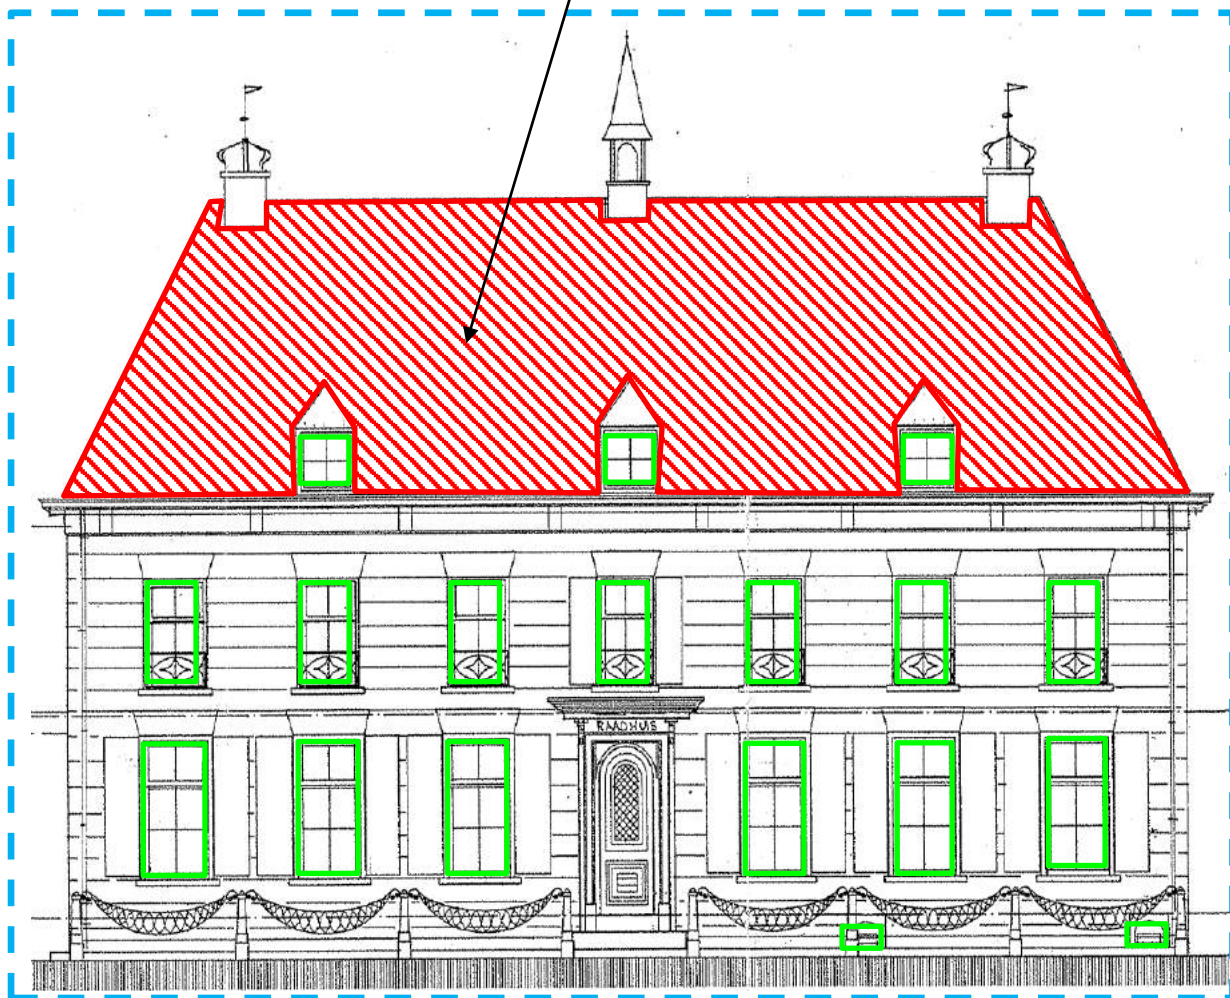
Voorzijde

240 m<sup>2</sup> totaal dakbeschot asbesthoudend  
Bron 1 (MM01)

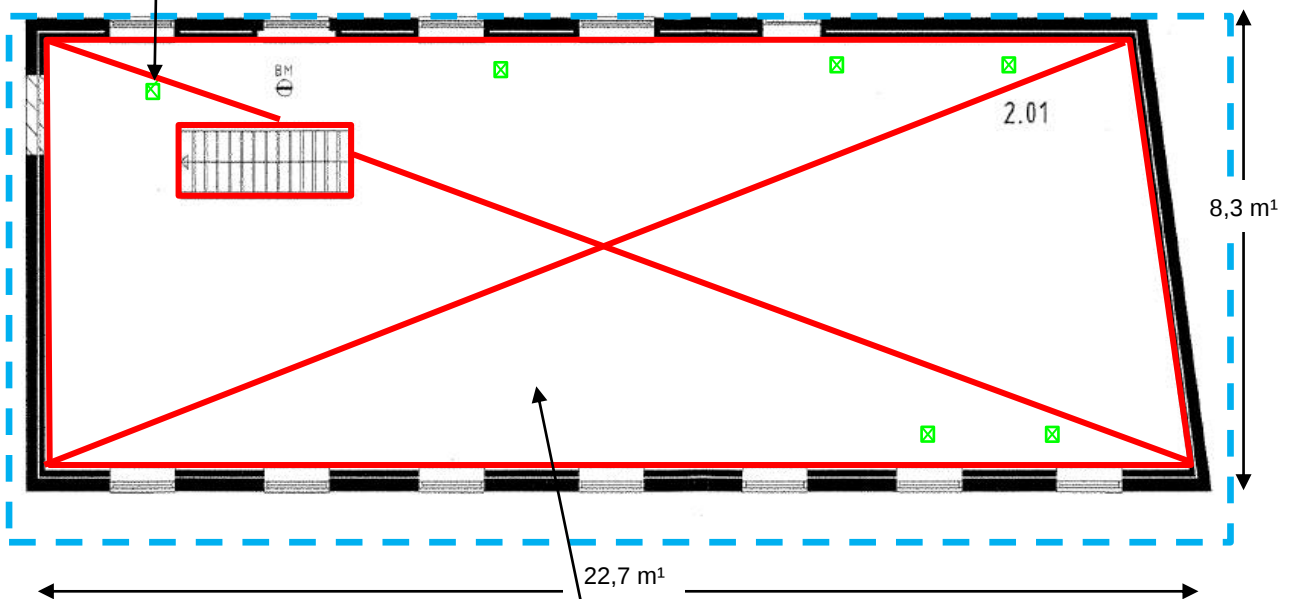
☒ 6 stuks plaat asbestvrij  
Bron 3 (MM03)

175 m<sup>2</sup> plaat asbesthoudend  
Bron 2 (MM02 en MM05)

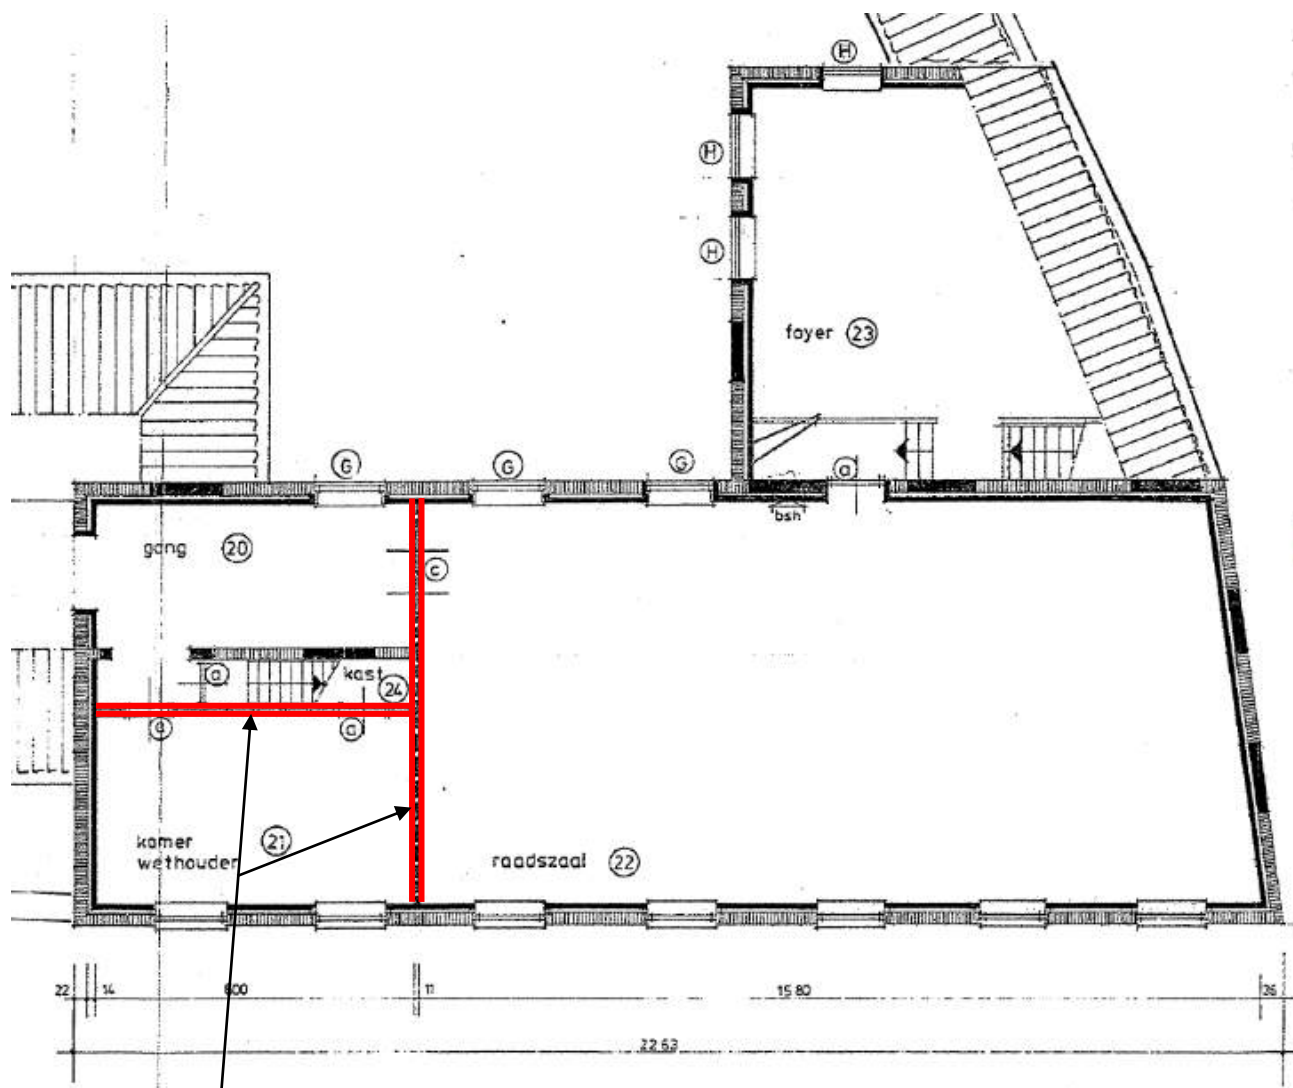
1<sup>e</sup> verdieping

93 m<sup>2</sup> plaat asbesthoudend  
Bron 12 (MM07) ViMM07.1

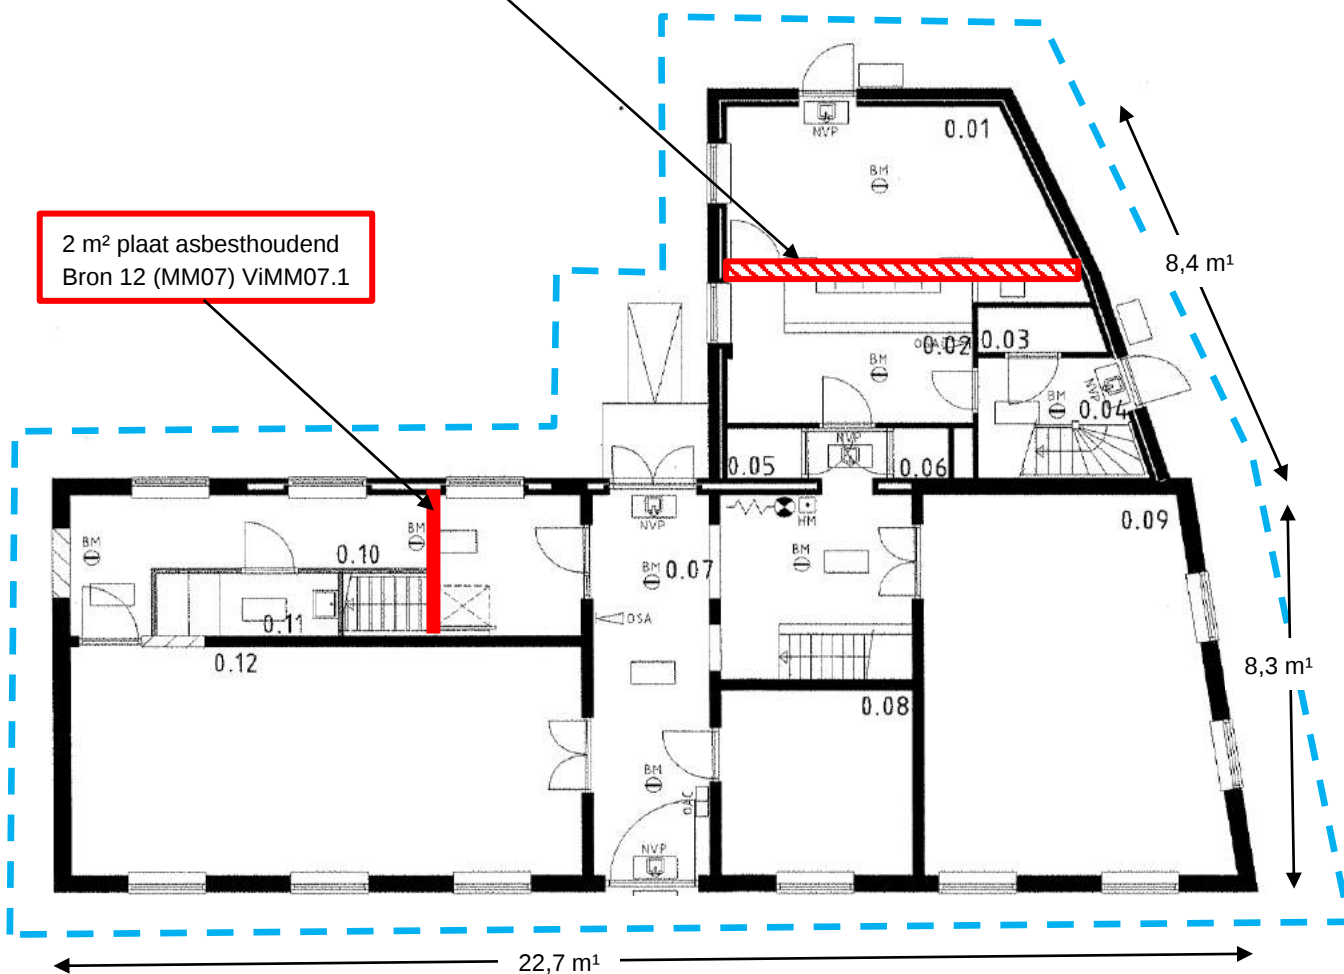
Begane grond

4 m<sup>2</sup> plaat asbesthoudend  
Bron 9 (MM08)

2 m<sup>2</sup> plaat asbesthoudend  
Bron 12 (MM07) ViMM07.1
