| project | : Heesweg 44 te Raalte |
| betreft | : PVC-buizen stort Heesweg 44 |

**Verklaring Iljan Vos (milieukundig toezichthouder)**

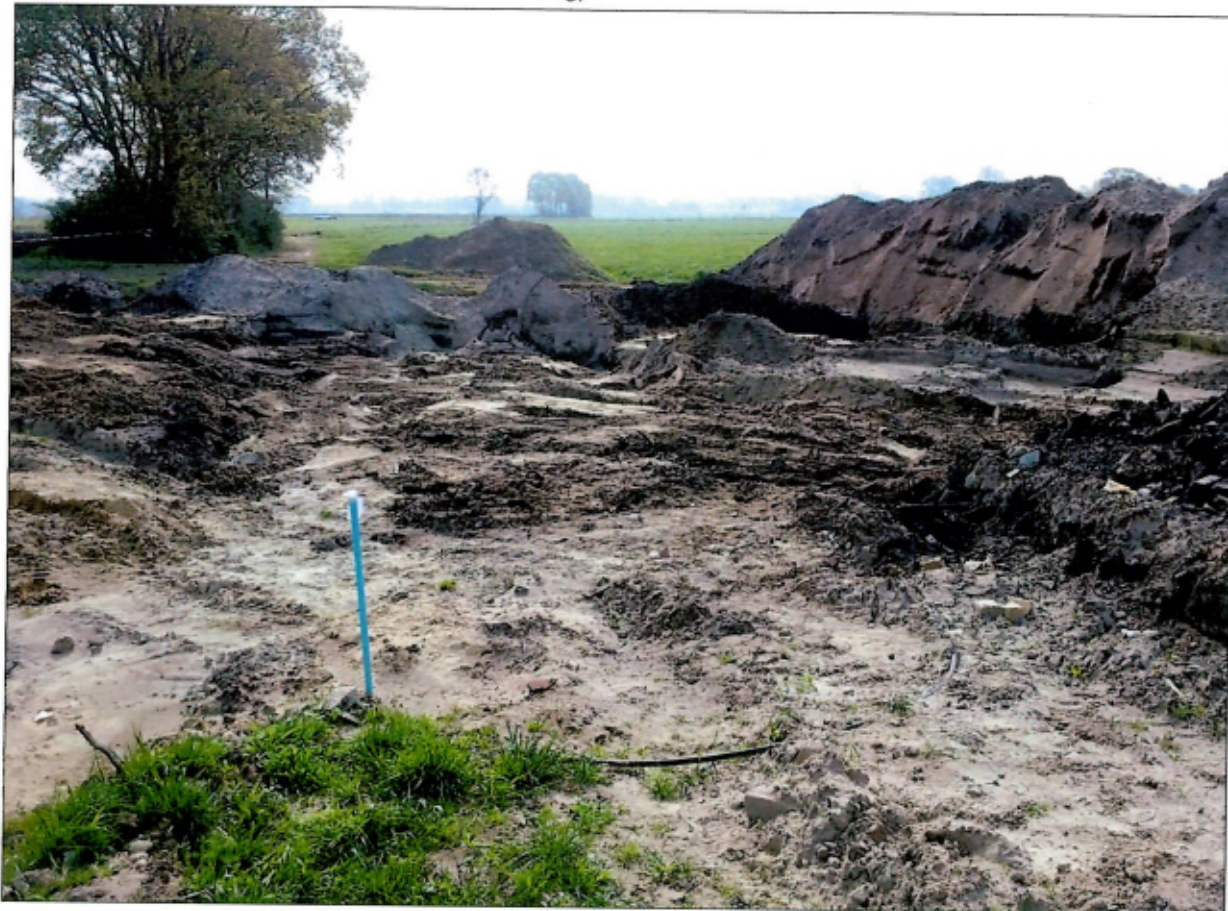
Op 2 mei 2012 ben ik, Iljan Vos, voor het eerst op de saneringslocatie aanwezig. Bij aanvang van de werkzaamheden was de situatie zo dat de stortlocatie al geroerd was. Dit komt vooral door het reeds uitgevoerde sleuvenonderzoek naar de omvang van het stortgat. De foto's 1 (20120502\_101451.jpg) en 2 (20120502\_101519.jpg) laten de situatie bij aanvang zien. Deze foto's zijn als bijlage 1 bijgevoegd. Er was geen verharding op het stort aanwezig.

**Foto 1: 20120502\_101451.jpg (Situatie start sanering)**

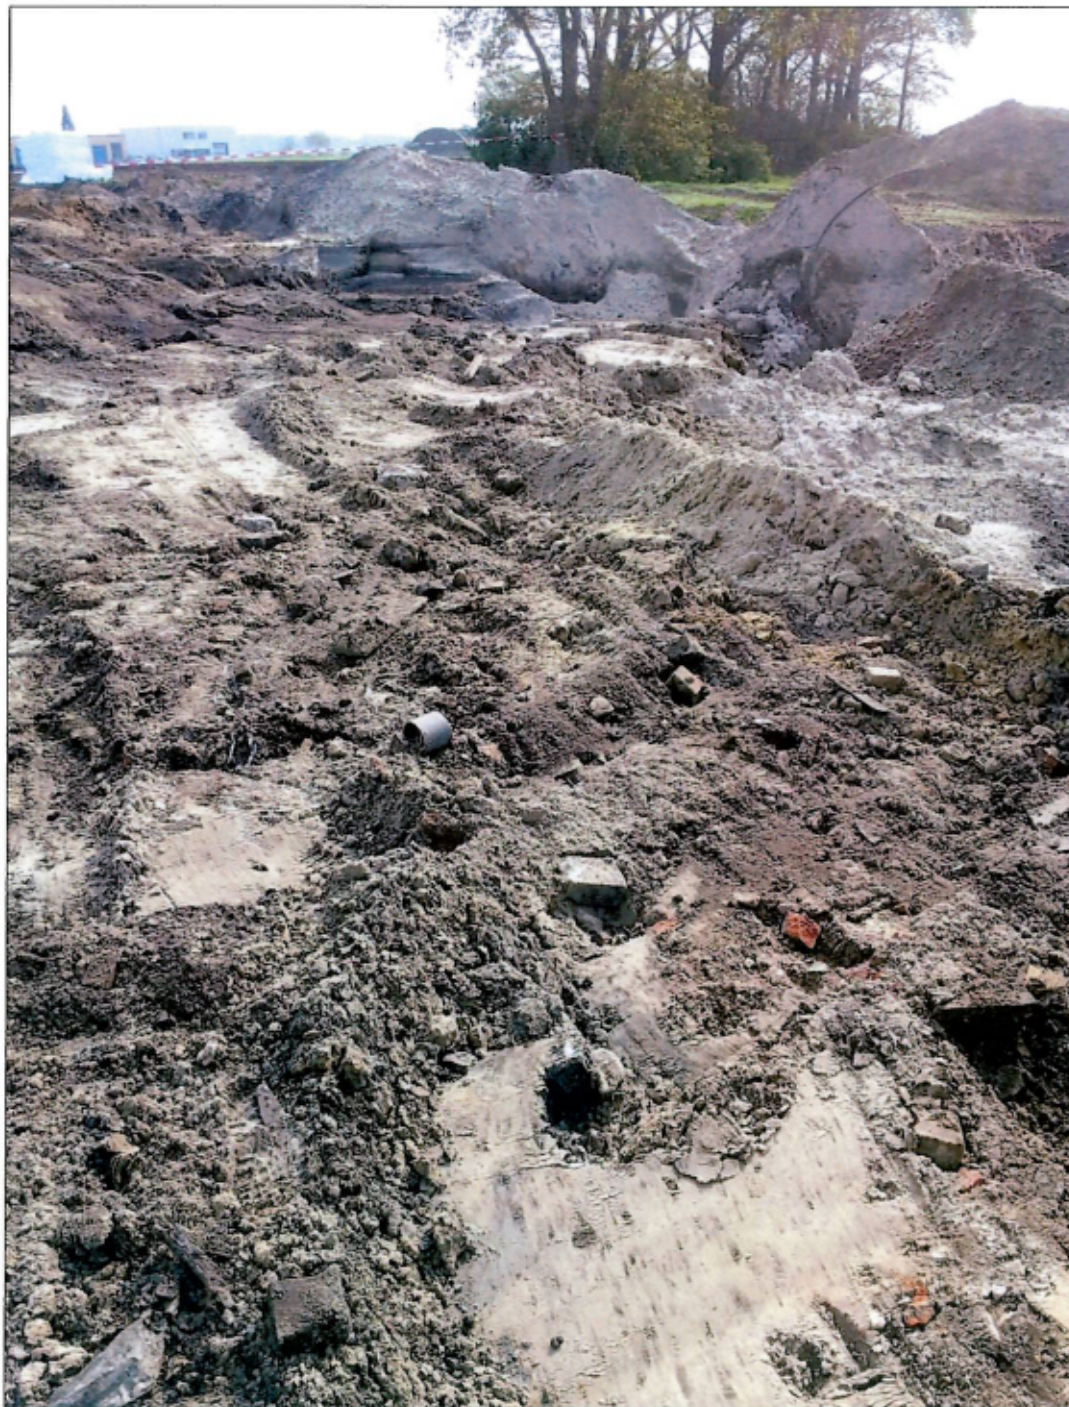
Foto 2: 20120502\_101519.jpg (Situatie start sanering)

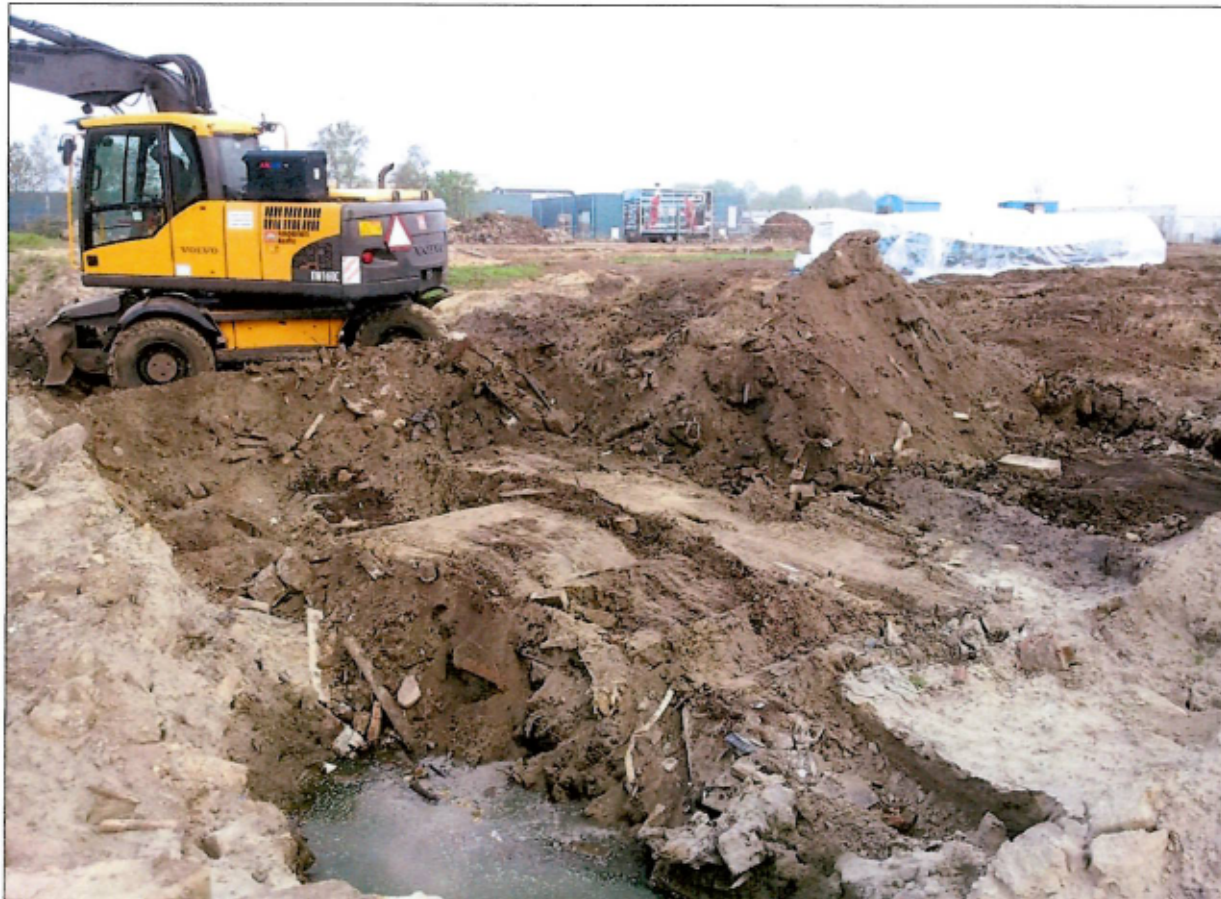
Bij aanvang van de sanering op 2 mei 2012 was er sprake van een geringe deklaag maximaal 50 cm. Gezien de puinbijmenging in deze deklaag is alle vrijkomende grond door ons gezeefd. Op basis van mijn waarnemingen zal de oorspronkelijke deklaag ook hooguit 50 cm zijn geweest. Een en ander is te zien aan de hand van de foto's 3 (20120502\_080215.jpg) en 4 (20120502\_080146.jpg). Al snel bleek dat er bronnering nodig was om het stort te kunnen ontgraven. Derhalve is buiten de randen van het stortgat een verlaging vrij gegraven van ongeveer 2 meter breed en gemiddeld 60-70 cm diep ten opzichte van het oorspronkelijke maaiveld. Deze verlaging was lager als de bovenkant van het stort. De vrijgekomen zwarte grond is rondom de ontgraving in een lintdepot geplaatst rondom de ontgraving. Op de verlaging zijn de strengen van de bronnering geplaatst, zie ook foto 5 (20120504\_111016.jpg) in bijlage 1.

Foto 3: 20120502\_080215.jpg (Dikte 'deklaag')

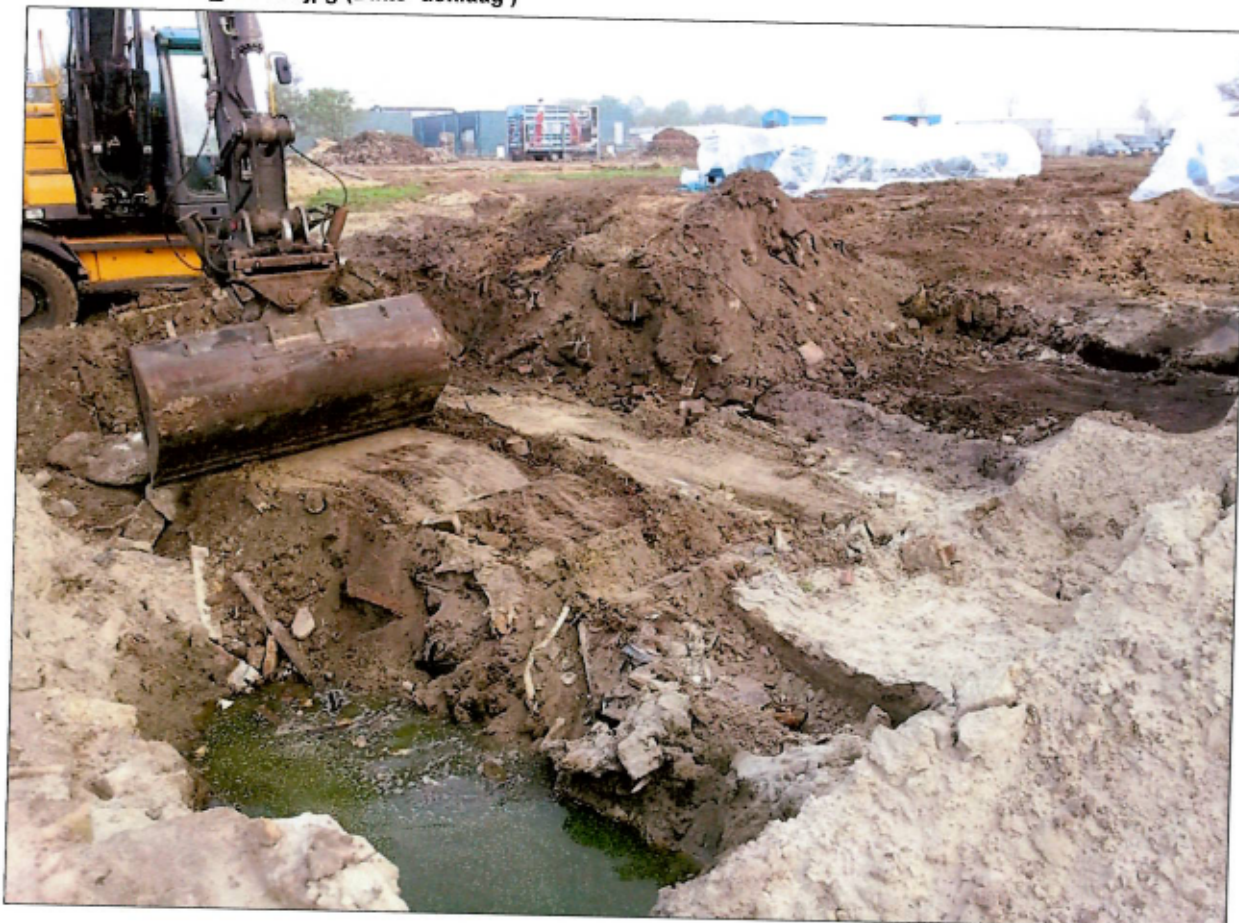
Foto 4: 20120502\_080146.jpg (Dikte 'deklaag')

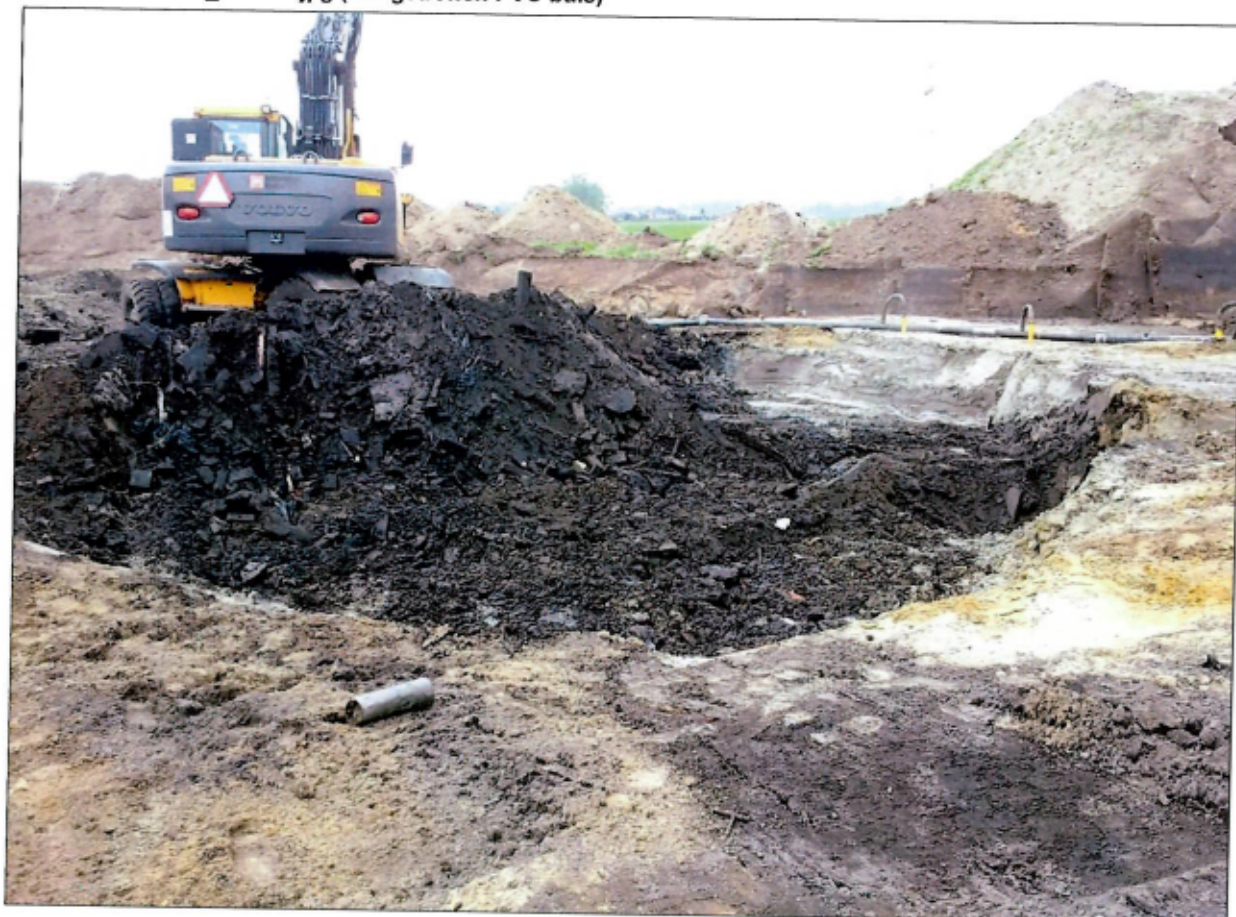
Op 4 mei wordt tijdens het ontgraven van het stortmateriaal (laag van 0,75 tot 1,5 m-mv.) door mij twee keer een stuk pvc-buis aangetroffen tussen het stortmateriaal. De pvc-buizen worden door mij op de kant gelegd, zie foto 5 en 6 (20120509\_115637.jpg) en daarna op foto vastgelegd. De foto's 7 (20120504\_115252.jpg) en 8 (20120504\_103312.jpg) zijn in de bijlage bijgevoegd bij deze verklaring. Een stuk buis heeft een diameter van 75 mm, het andere stuk buis heeft een diameter van 110 mm. De beide stukken PVC-buis zijn afgezaagde stukken buis en zijn mijns inziens niet afkomstig van een tijdens het saneren doorgetrokken leiding. De twee stukken buis hebben gedurende de sanering in de decontaminatieunit gelegen en zijn na afloop van de sanering op na 12 juni met de decontaminatieunit afgevoerd door de aannemer. Tijdens de sanering van het stort zijn ook geen (doorgaande) leidingen aangetroffen.

Foto 5: 20120504\_111016.jpg (Aangetroffen PVC-buis)

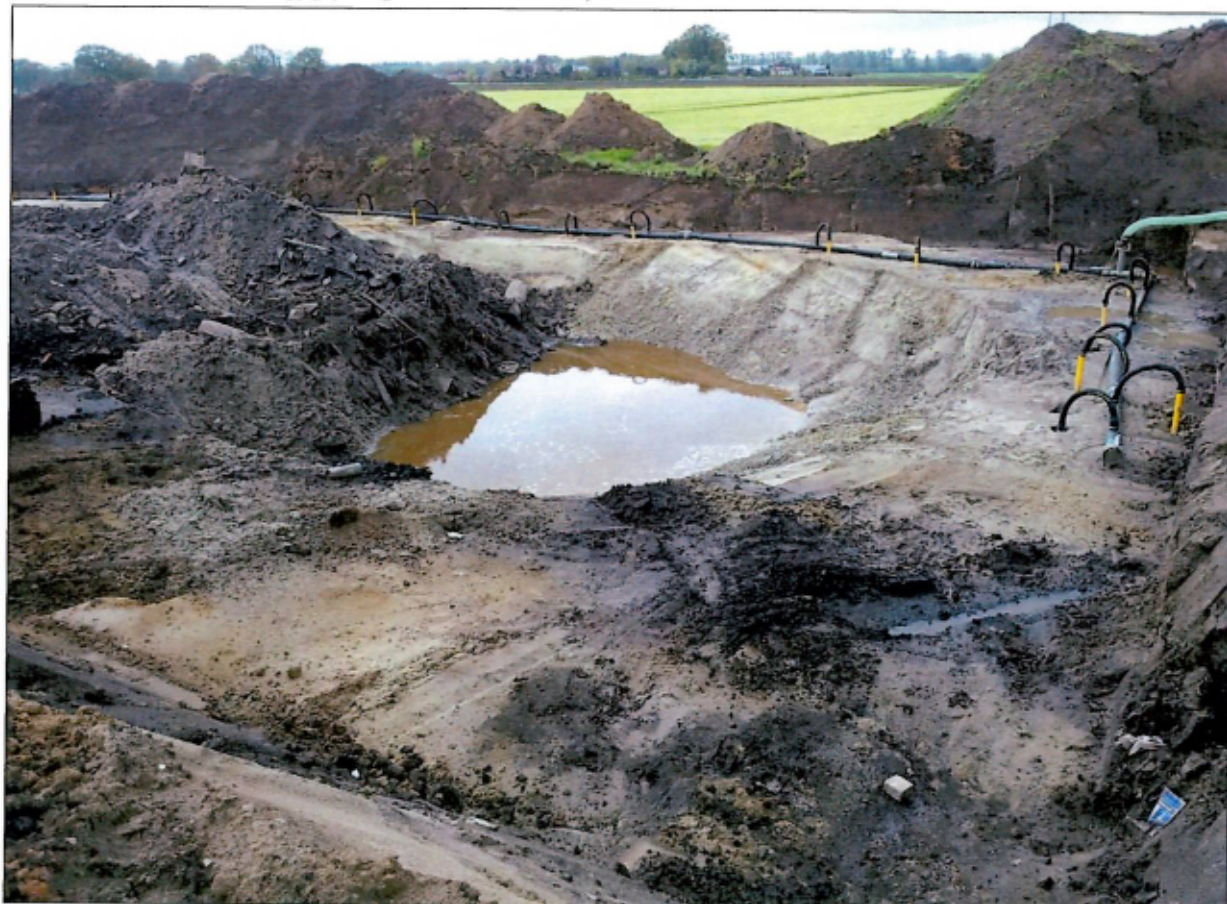
Foto 6: 20120509\_115637.jpg (Aangetroffen PVC-buis)

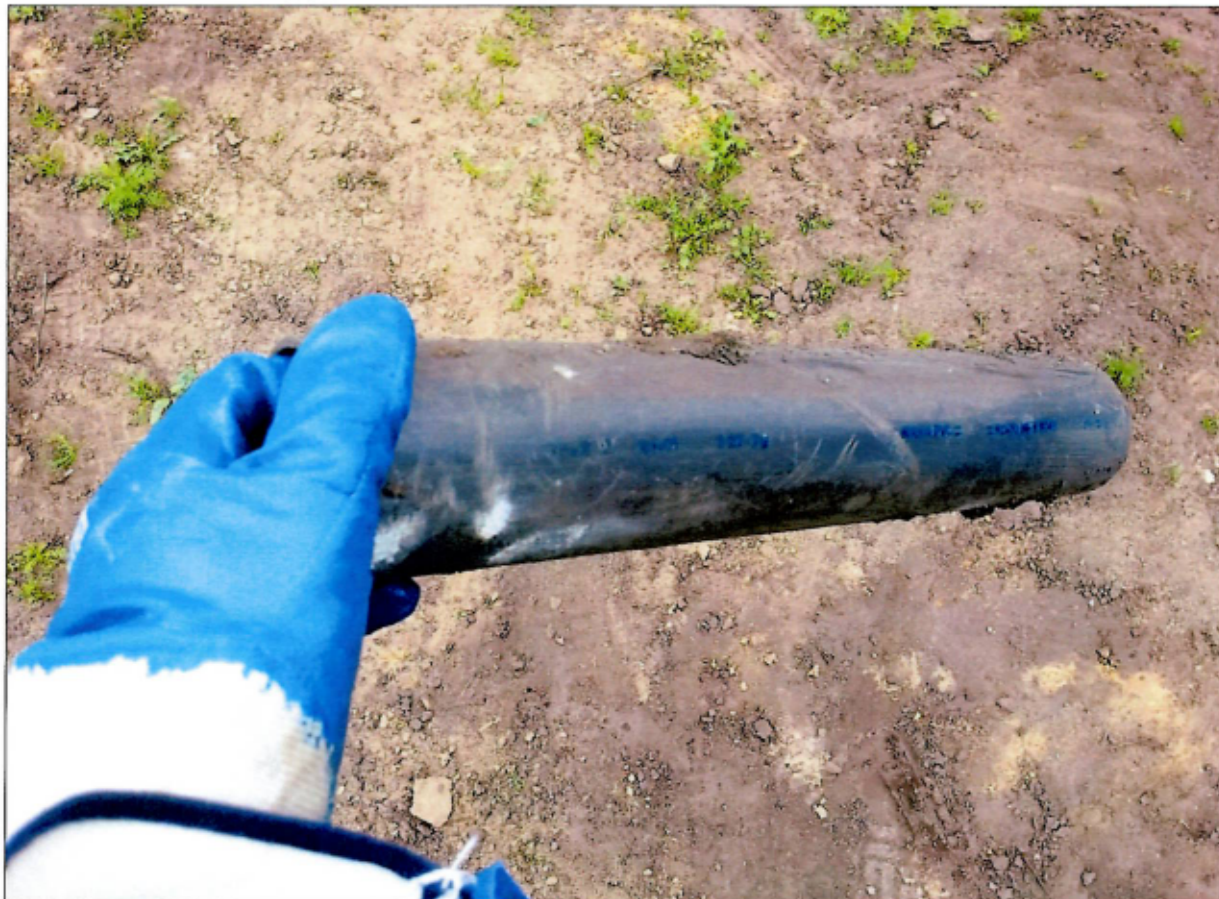
Foto 7: 20120504\_115252.jpg (detailfoto PVC-buis)

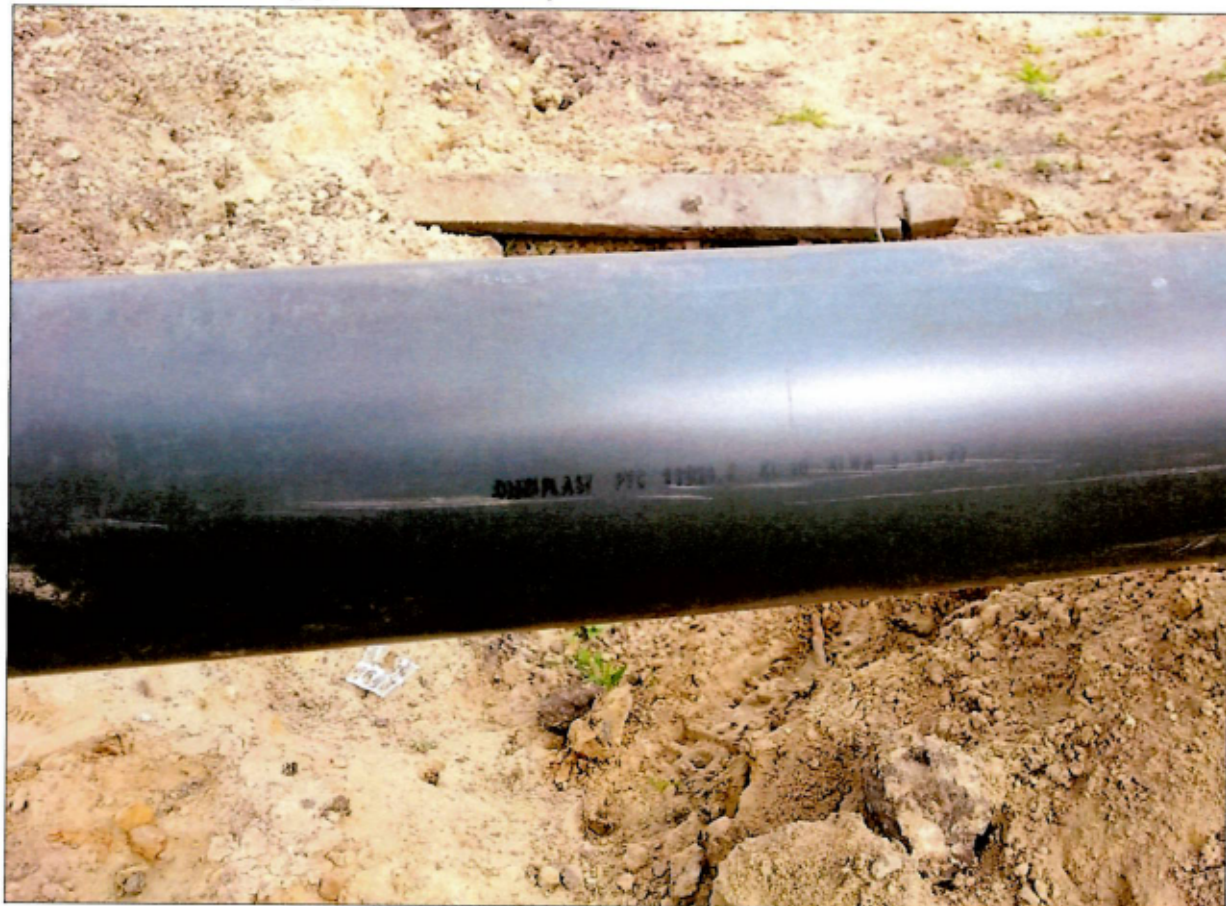
Foto 8: 20120504\_103312.jpg (detailfoto PVC-buis)

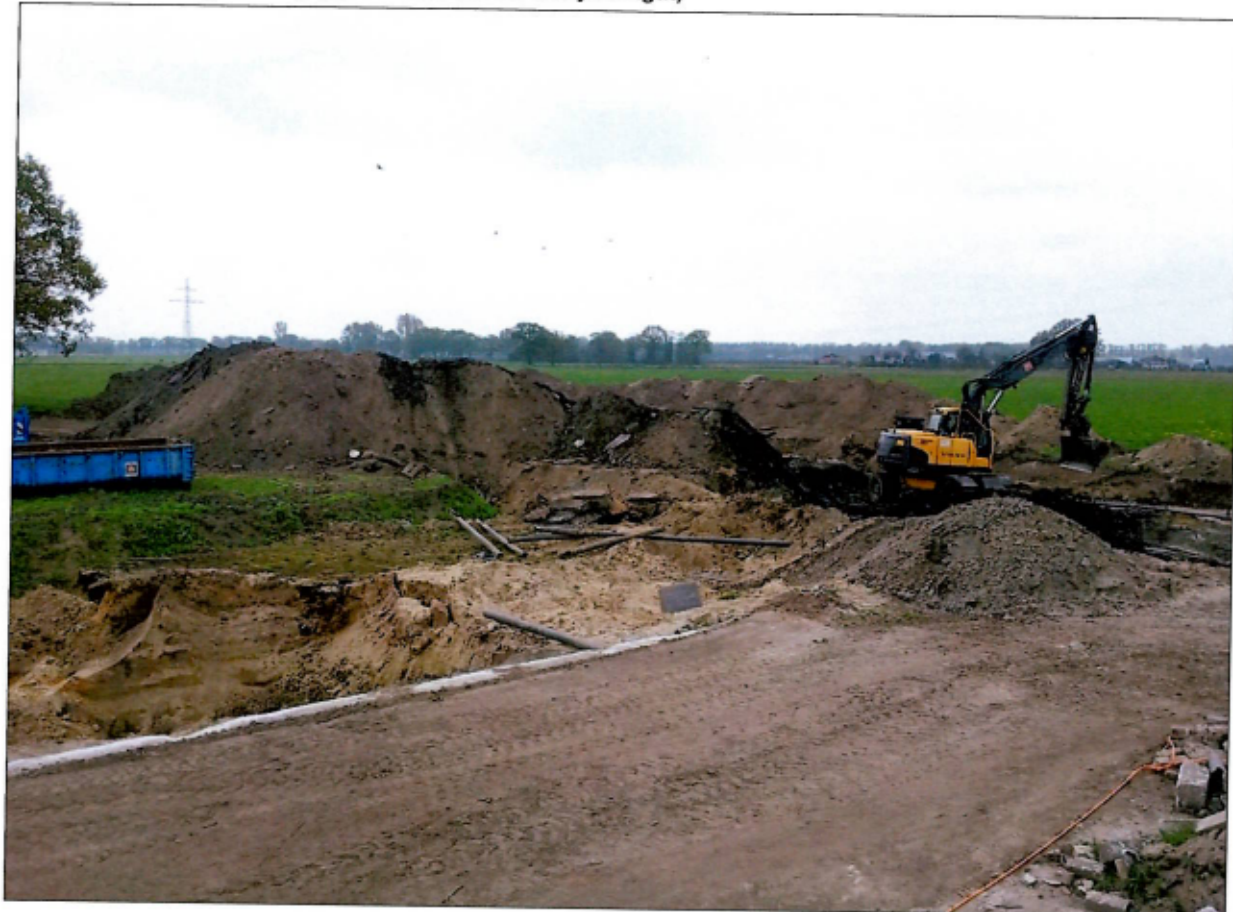
Desgevraagd wil ik wel aangeven dat het mogelijk is dat er een leidingsysteem in de nabijheid van het stortgat aanwezig was voor aanvang van de sanering. Op de locatie heb ik grotere lengtes PVC aangetroffen, deze lagen al op het maaiveld aanwezig bij mijn komst, zie foto 9 (20120504\_111114.jpg). Deze PVC-buizen hebben een diameter van 125 mm. De herkomst is mij onbekend. Ze komen in ieder geval niet uit het stortgat of de deklaag tijdens onze werkzaamheden.

Foto 9: 20120504\_111114.jpg (Overzicht buizen nabij stortgat)

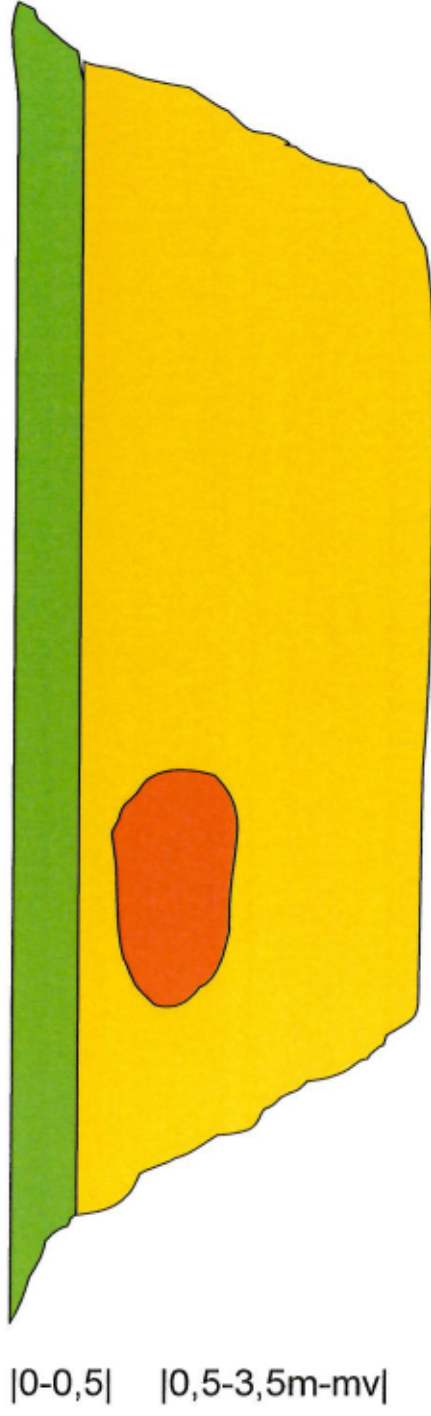
# Globaal dwarsprofiel stortgat, inclusief indicatieve vindplaats PVC-buizen

- Geroerde afdeklaag tot ca. 0,5 m-mv
- Stortmateriaal tot max. 3,5 m-mv
- Globale vindplaats PVC-buizen
