**Boomtechnisch onderzoek**  
**7 populieren**  
**Twiskeweg**  
**Oostzaan**

**Opdrachtgever:** Recreatie Noord-Holland N.V.

**Projectcode:** 15410  
**Datum:** 11 september 2015

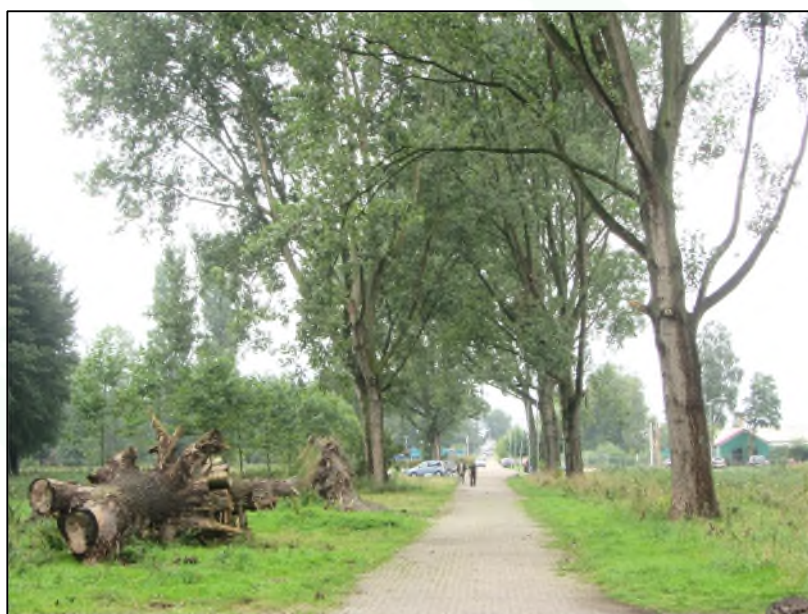
*Overzichtsfoto van de populieren aan de Twiskeweg.*

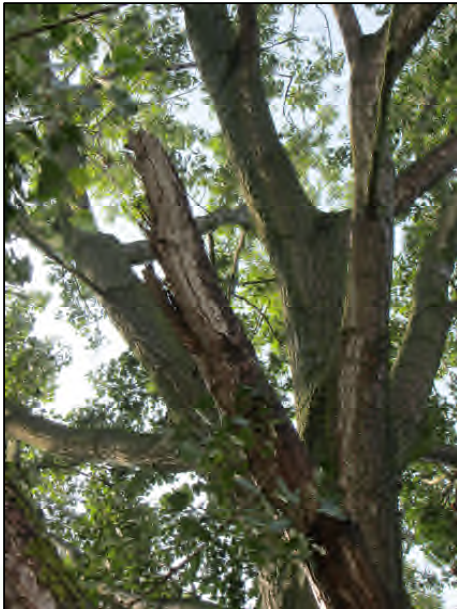
*Uitgebroken gesteltakken en losse takken in de kroon zijn een bekend beheerprobleem bij oudere populieren.*

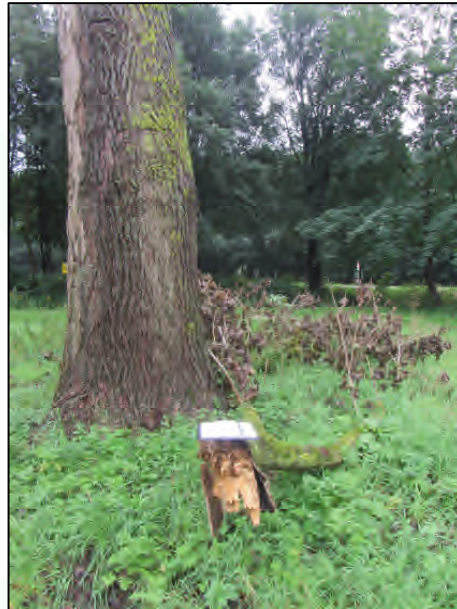
*Recent uitgebroken gesteltakken met een diameter van circa 30 cm.*

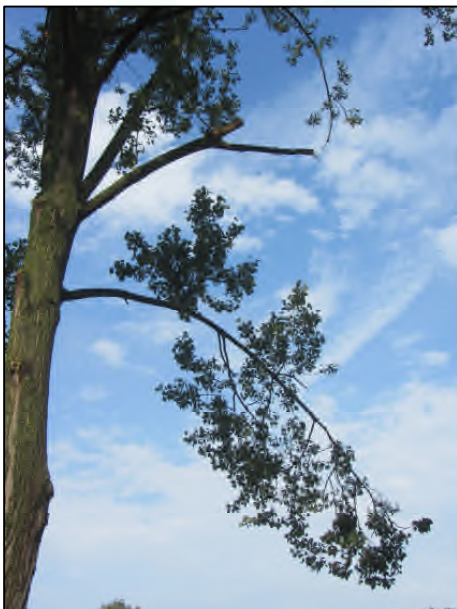
*Uitbuigende gesteltakken en het resultaat na een storm.*

Bij de 7 onderzoeksbomen is de kwaliteit als slecht aangemerkt. Voor deze bomen geldt dat handhaving vanuit boomtechnisch oogpunt ongewenst is. Bij al deze bomen heeft in het verleden takbreuk plaatsgevonden. Veelal vertonen de bomen uitbuigende gesteltakken met een ongunstige lengte-diameterverhouding.

Bij alle 7 bomen zijn uitbuigende gesteltakken in de kroon geconstateerd en is vastgesteld dat er in het verleden takbreuk heeft plaatsgevonden. Voor de uitbuigende gesteltakken is gerichte snoei voorgesteld. Takken kunnen ook geheel worden weggezaagd, mits dit boomtechnisch verantwoord is. De gerichte snoeimaatregelen dienen binnen 3 maanden uitgevoerd te worden.

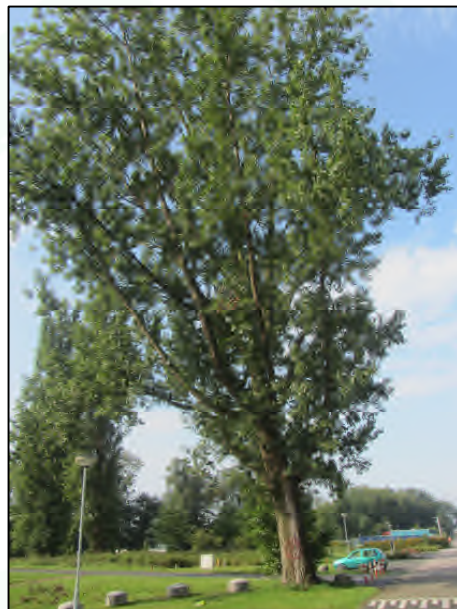
*Bij 2 bomen is scheefstand geconstateerd.*

Bij deze bomen is sprake van breukgevaarlijke, uitbuigende gesteltakken. In het verleden zijn reeds diverse takken uitgebroken, wat tot schade heeft geleid. Tevens is bij 2 bomen scheefstand waargenomen, wat in de toekomst kan leiden tot windworp en/of instabiliteit.

Daarnaast geldt voor 2 risicobomen dat deze na uitvoering van de betreffende actieve maatregelen dienen te worden gehandhaafd als *attentieboom*. Het betreft bomen 1 en 7, waarbij scheefstand is geconstateerd.
