## Huis van de Stad

### Rijswijk (Z.H.)

## Rapport Inspectie Natuursteen Gevel

Hilversum, 2 december 2016  
Van Hall Natuursteen  
H.W.J. van Hall

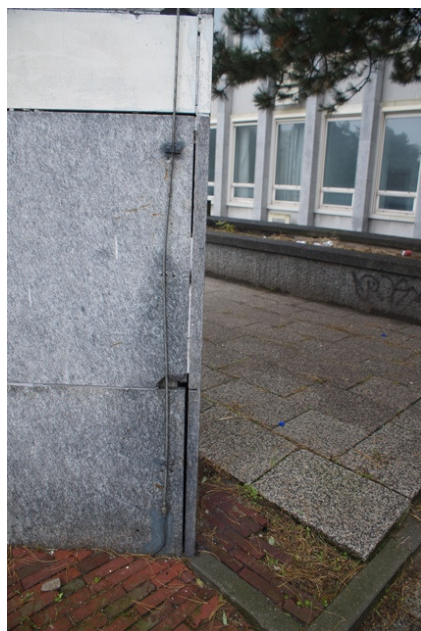
Basement bij toren vertoont wat schade. Lijkt op boorschade. Dit is eenvoudig te verhelpen.

Afb. 11: Schade toren tpv bliksemafleider

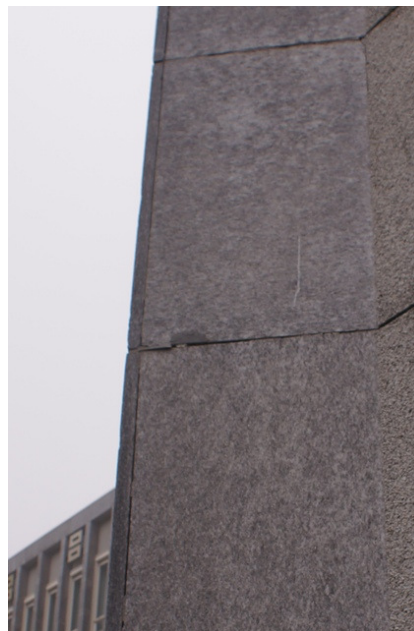
afb. 12: schade aan toren

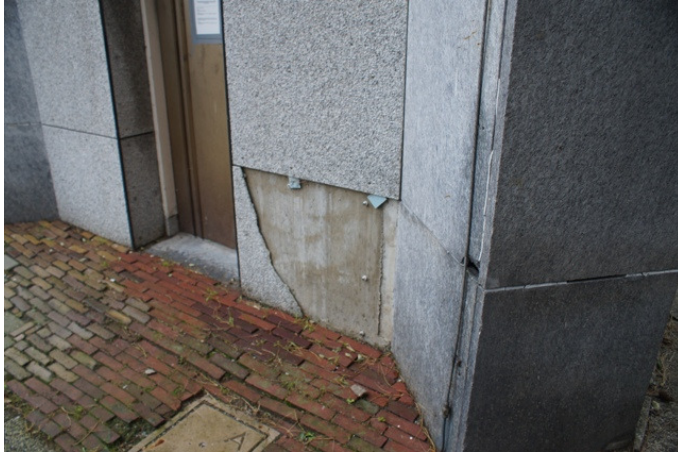
Verder komt hier wat schade voor bij andere niet natuursteen elementen. Nieuw element bestellen.

*Afb. 13: kapot betonelement*

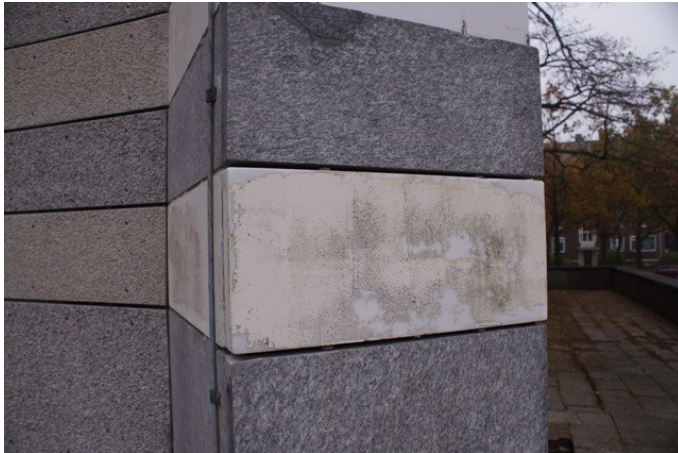
Veria White platen in basement toren: afwerking niet ok.  
Platen reinigen met R55 van Möller Stone Care.

*Afb. 14: marmer platen in toren*

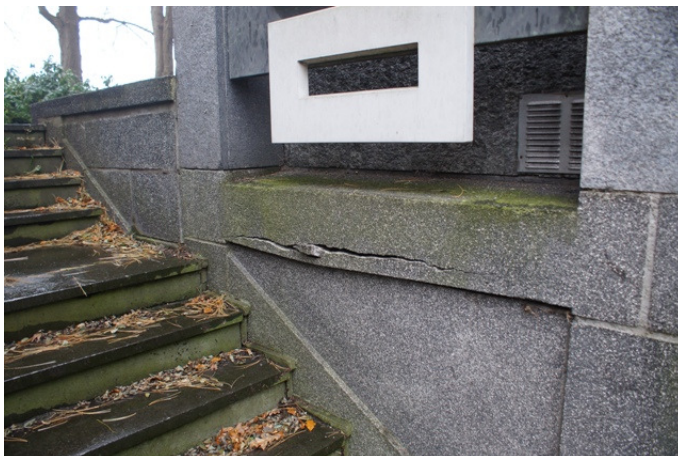
Scheur in betonnen basement zuidoost gevel. Injecteren.

*Afb. 15: scheur in betonnen basement*

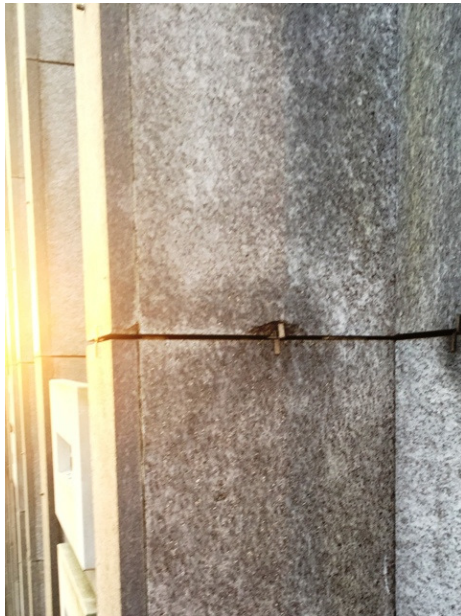
Aan de beide koppen van de noordwest en de linker kop van de noordoostgevel zijn op één na geen afwijking vastgesteld. Aan de linkerkop van de noordwest gevel bevindt zich halverwege de hoogte een uitgebroken schol ter plaatse van een draaganker. Dit kan worden hersteld met Akepox 5010 op kleur, een tweecomponenten epoxymortel die naast esthetisch herstel tevens zorgt voor constructieve sterkte.

Afb. 16: uitgebroken schol

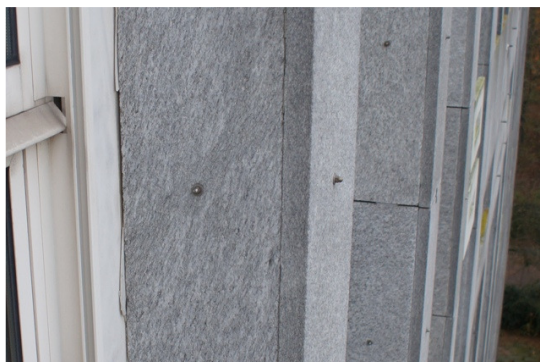
In het verleden hebben zich al problemen voorgedaan. Wat exact de aanleiding is geweest voor actie is niet bekend. Feit is dat alle platen waaruit de elementen bestaan, zijn voorzien van een extra anker, dat van buitenaf is aangebracht. De extra verankering bestaat uit rvs-draadeinden rond 8 mm met een dopmoer. De draadeinden zijn door een in de natuursteenplaat vooraf geboord gat gestoken en in het achterliggend metselwerk gelijmd. Vervolgens is een volgring en een dopmoer op het uitstekende deel van het draadeind gedraaid.

Afb. 17: extra verankering met dopmoer

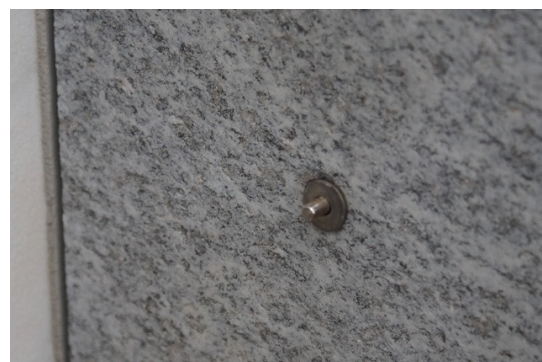
afb. 18: dopmoer verdwenen

5. Tot slot dienen alle dopmoeren te worden gecontroleerd op aanwezigheid en vastzitten (zodanig werken met loctite).

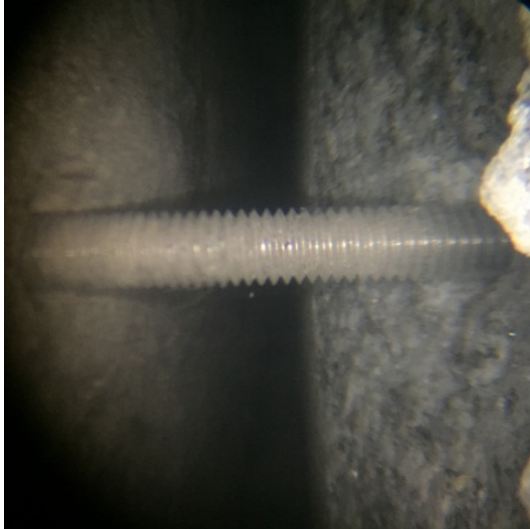
de voeg (de oorspronkelijke verankering) en de zijplaten zitten dus vast aan het oorspronkelijke anker op 28 mm uit de achterzijde van de plaat. Daar is het extra anker bijgekomen dat door de dopmoer ervoor zorgt dat de plaat niet naar buiten kan, maar ze kunnen nog wel naar binnen. Bij een groot aantal zijplaten is dit al het geval. Dit is esthetisch niet juist, maar ook constructief gezien niet. Verder blijken sommige dopmoeren los te zitten of zijn verdwenen. De lijmnaden staan open en de verdroogde lijm steekt naar buiten. Sommige zijplaten staan hol door het aandraaien van de dopmoeren en de onder en bovenkant steekt naar buiten. Onderstaan enkele voorbeelden hiervan.

Afb. 19: extra anker rond 8 mm

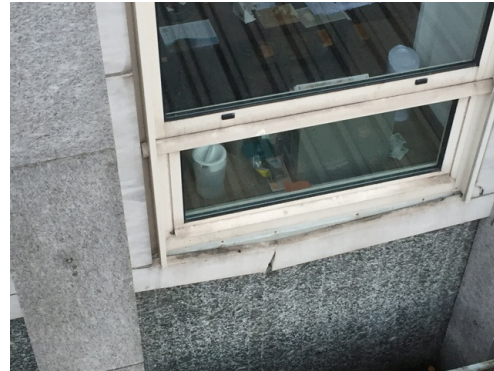
afb. 20: kapotte onderbalk

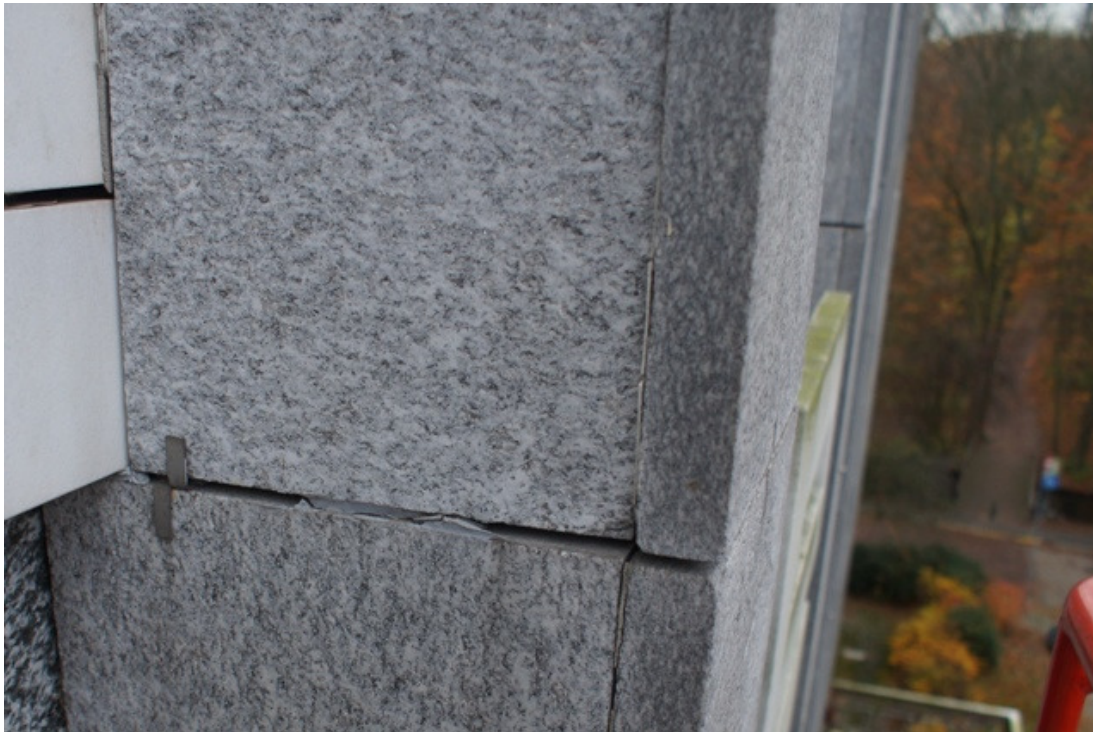
Het achterliggende probleem is echter, dat de voorplaat samen met de twee zijplaten niet één star geheel meer vormen, daar de verlijming van zijplaten aan de voorplaat zijn functie niet meer uitoefent aangezien deze is vergaan. Tevens zijn de lijmblokken aan de binnenzijde van het kolomelement los of niet aanwezig. De voorplaat hangt dus aan twee ankers in het midden van de plaat ter plaatse van

Afb. 21: zijplaat staat naar binnen, voeg staat open. Vergane lijmtussen voor- en zijplaat steekt naar buiten (N.O.gevel)

Ten einde het probleem te verhelpen is het aan te raden terug te keren naar de oorspronkelijke uitgangspunt: kolomelementen te maken van platen die onverbrekkelijk met elkaar verbonden zijn. Daartoe dienen alle kolomelementen te worden verwijderd, opnieuw samengesteld, maar nu zoals het hoort, dat wil zeggen mechanisch samengesteld, en weer teruggeplaatst. Vanzelfsprekend is dit een kostbare exercitie.

Een goedkoper alternatief is: alles op zijn plaats te laten en zoveel mogelijk de samenhang van de platen en balken te verstevigen door middel van lijmkit en rvs-doken. Voorwaarde is wel dat de kolommen eens in de drie jaar door een deskundig adviesbureau in natuursteen wordt geïnspecteerd. Tevens dient vermeld dat deze oplossing gebaseerd is op toepassing van lijmkit. Deze dient na verloop van tijd, afhankelijk van de mate van veroudering, te worden vervangen.

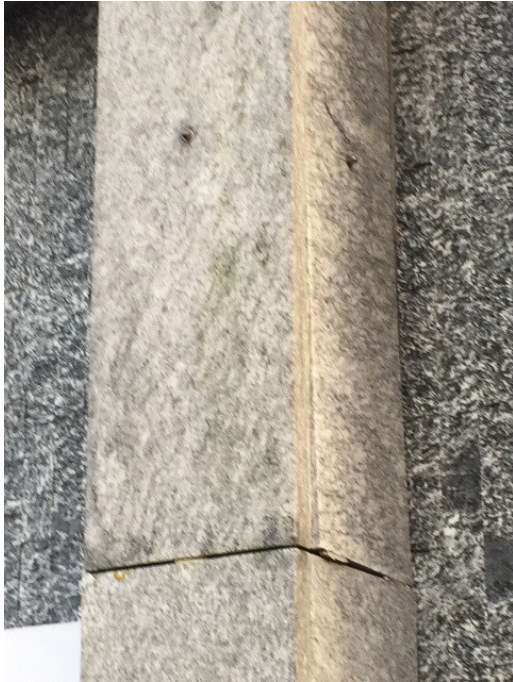
Afb. 22: zijplaat staat krom (noordwestgevel)

Aan de noordwestgevel heeft de extra verankering geleid tot meer schade, aangezien een substantieel deel van de zijplaten is kromgetrokken.

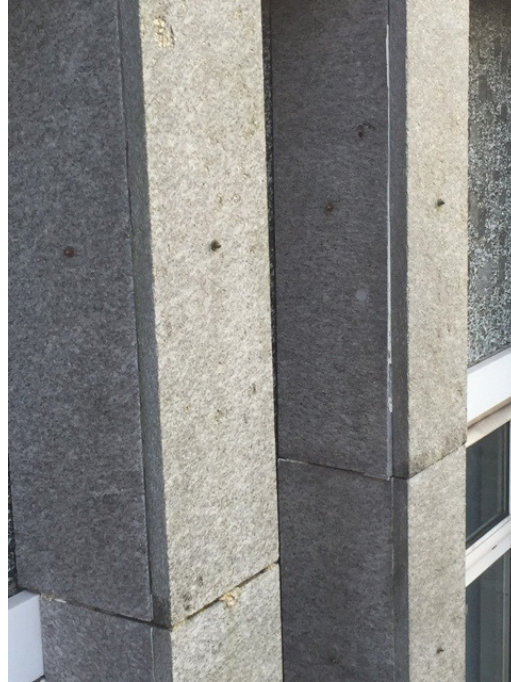
Afb. 23: beide zijplaten staan krome (noordwestgevel)

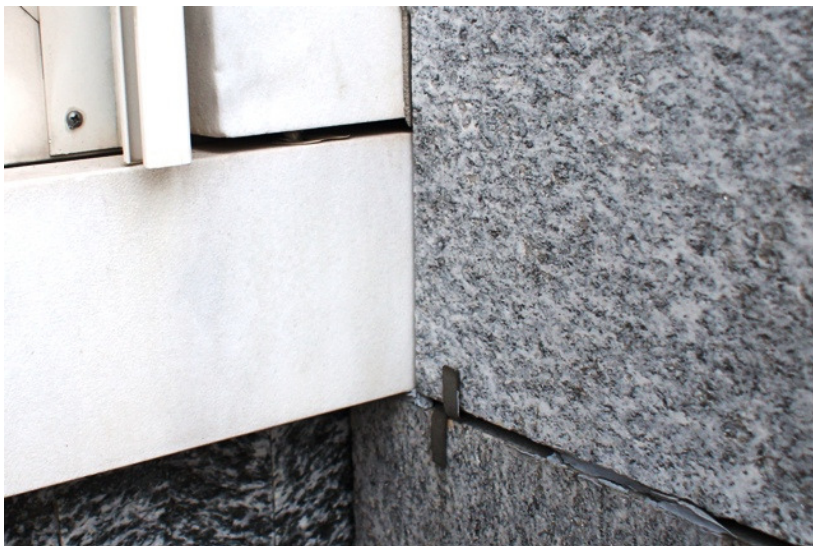
Inspectie met endoscopie bij een aantal kolomelementen wijst uit dat de oorspronkelijke ankers van de samengestelde kolomelementen nog steeds goed vastgelijmd zitten in het achterliggend metselwerk. Wel zijn alle lijmverbindingen, ook die van de verticale witte (Veria White) balken langs de kozijnen, vergaan. De horizontale witte balken liggen op de verticale en zijn eraan verbonden middels een ankerpen (zie afb.)

Afb. 24: anker zijplaat

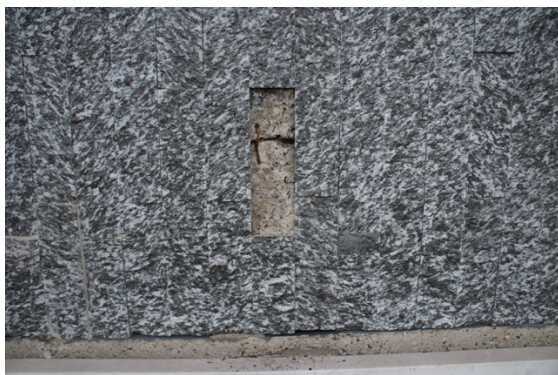
Meerdere vlakken bestaande uit in de zandcementmortel aangebrachte strookjes (200 x 60 x 10 mm) Iragna zijn beklopt en geïnspecteerd. Slechts bij 1 vlak is een losse tegel ontdekt.

Oorzaak: corrosie metalen voorwerp.

Afb. 25: uitgebroken strip tgv roestvorming

Advies: 1 strip inlijmen

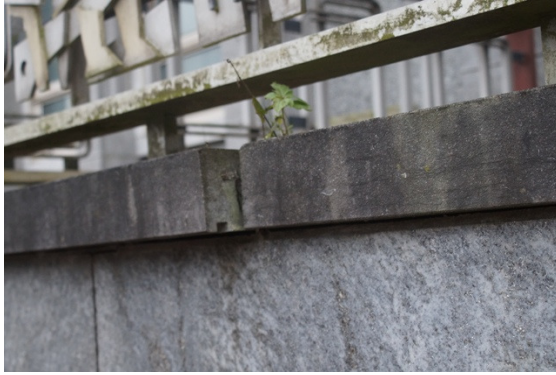
Aan de noordoostgevel (hoofdentree) is het merendeel van de afdekbanden ontzet en van de plaats door dwarskrachten veroorzaakt door vorst.

Afb. 26: balkonafdekrand is van plek gedrukt door vorst

Advies: gehele bekleding (vloeren, beplating en afdekbanden) verwijderen, reinigen en opnieuw aanbrengen.

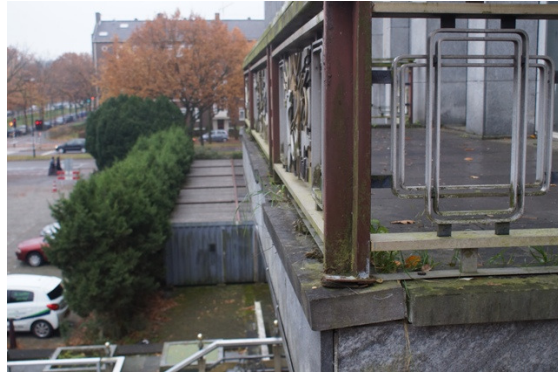
Afb. 27: balkonrand balkon naar voren gedrukt)

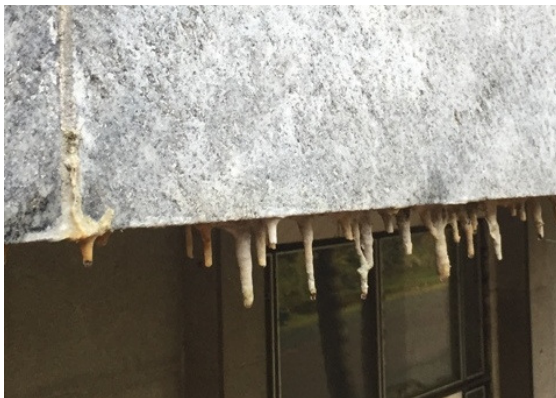
Onder de bekleding hangen stalactieten ten gevolge van uitbloei vanuit het zandcementmortelbed.

Afb. 28: stalactieten onder balkonrand)

Oorzaak: open voegen, waardoor regenwater in de constructie kan lopen en kan zorgen voor uitbloei en vorstschade.

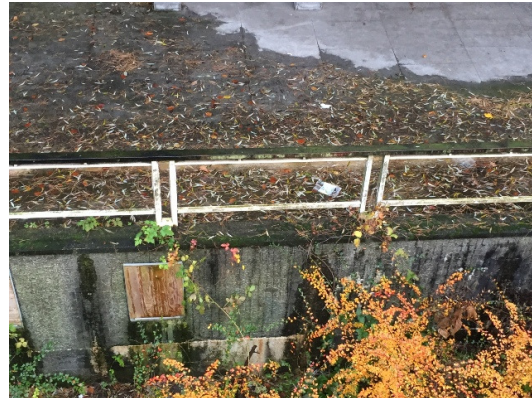
Afb. 29: uitbloei randbekleding balkon zuidwestzijde

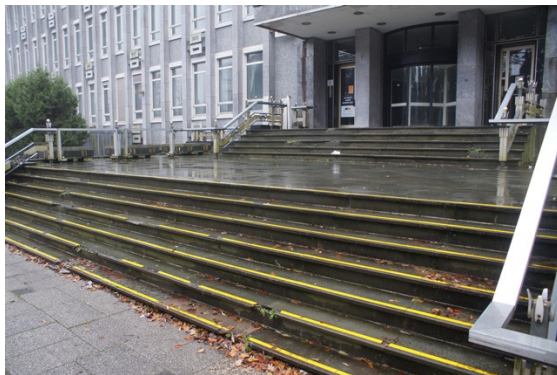
Ook hier is heel veel schade door intredend regenwater en verwaarlozing.

Afb. 31: entreestoep vóór gebouw

Advies: gehele stoep ontmantelen, reinigen en opnieuw aanbrengen onder aanvulling alle breuk.

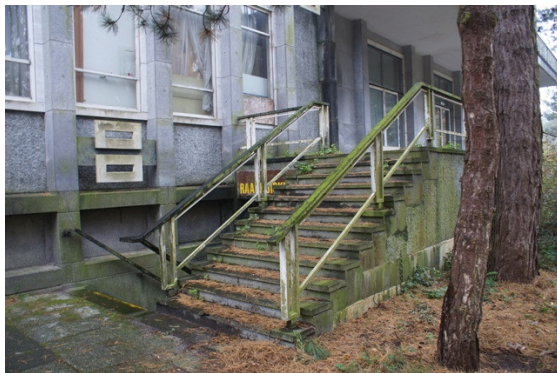
Afb. 32: trap naar bordes zuidwestzijde vervuild

Deze trappen zijn sterk vervuild en bevatten alg. Niet is vast te stellen of deze constructief nog in orde zijn.

Door intensieve reiniging zijn deze te herstellen.

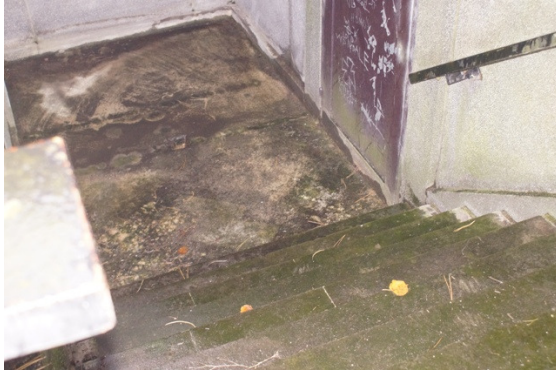
*Afb. 33: trap rechts van balkon zuidwestzijde vervuild*

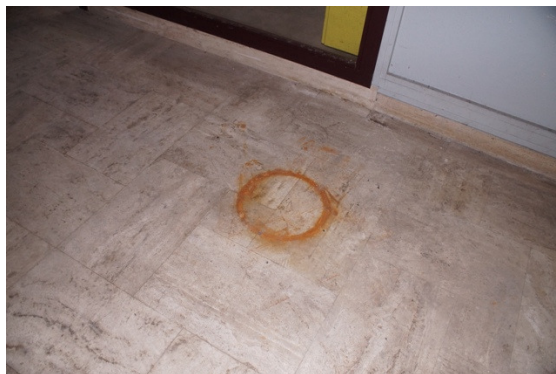
Afb. 38: roestplek

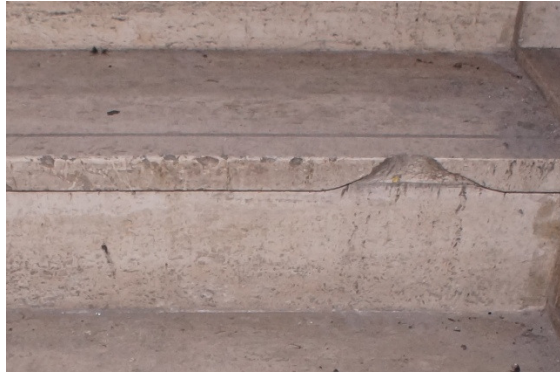
Afb. 40: stuk uit trede in algemeen trappenhuis bg

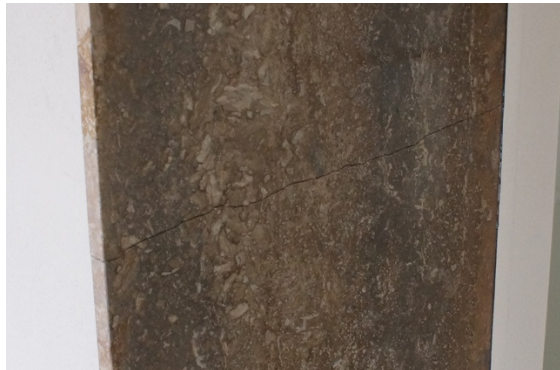
Er is een gebroken plaat vastgesteld. Dit is eenvoudig te repareren.

Afb. 44: scheur in doorgangbekleding
